**Rapport**  
**Boom Effect Analyse**  
**Acacialaan 99 te Doetinchem**

Kenmerk : 03P2104103  
Datum rapport : 26 november 2021  
Opgesteld door : M.J.J.M. Gerrits BSc (European Tree Technician)

Het onderzoek is uitgevoerd in het kader van de voorgenomen nieuwbouwplannen aan de Acacialaan 99 te Doetinchem. Binnen de invloedssfeer van de bouw staan 3 straatbomen en een bosrand, waarop deze Boom Effect Analyse van toepassing is.

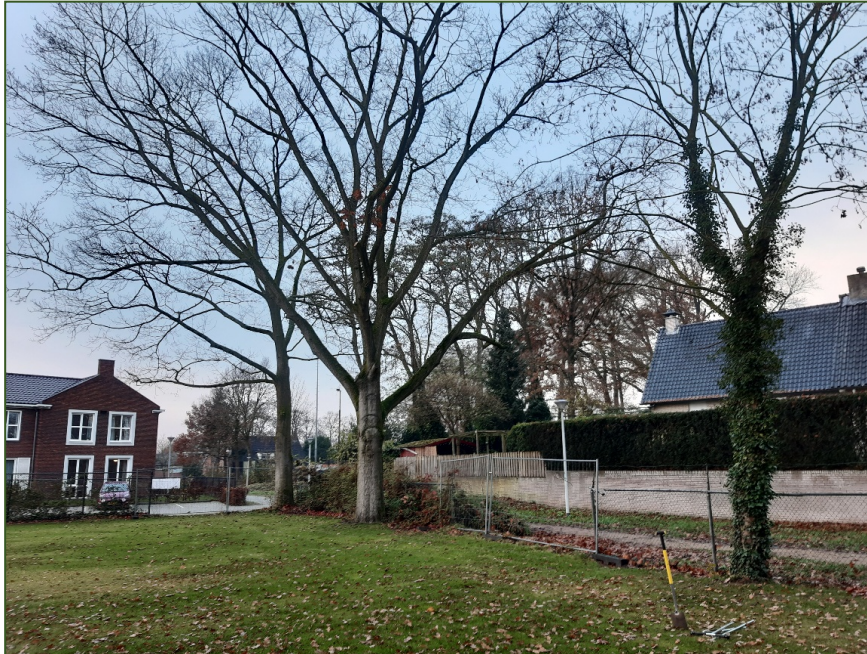
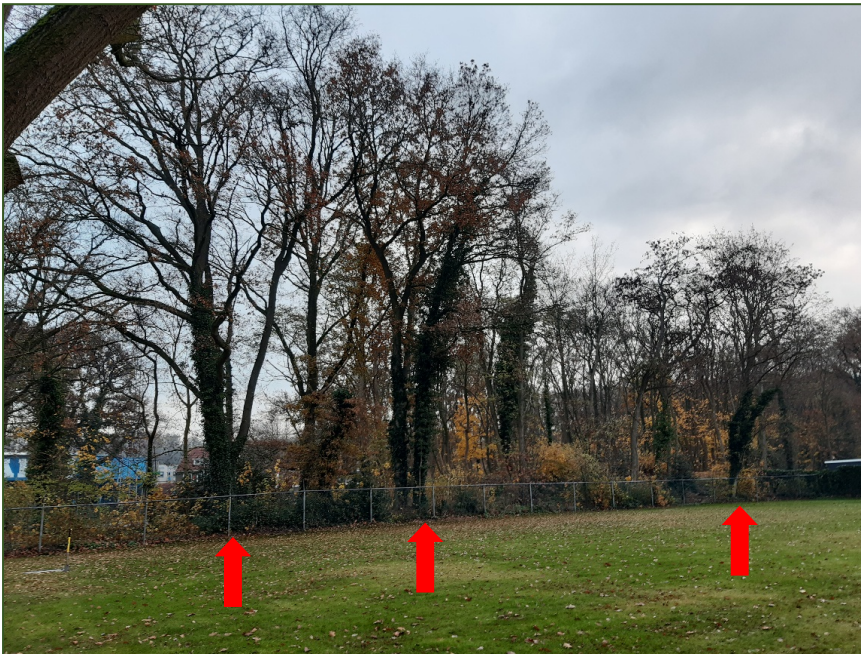
De twee Amerikaanse eiken, twee zomereiken hebben een goede conditie. De esdoorn heeft een redelijke conditie. De toekomstverwachting van deze bomen is meer dan 15 jaar (bij ongewijzigde omstandigheden). Bomen in een goede en redelijke conditie nemen jaarlijks in kroonvolume toe. De valse acacia heeft een matige conditie. De boom staat onderstandig aan zijn buurboom en heeft hierdoor een scheve groeiomstandigheden ontwikkeld. De boom heeft een toekomstverwachting van 10-15 jaar.

**Figuur 5** Impressies plangebied. Foto boven: de twee Amerikaanse eiken en gewone esdoorn (Boomnr's 1 t/m 3) en onder de bosrand met daarin drie overhangende bomen, twee zomereiken en één valse acacia (Boomnummers 4 t/m 6)

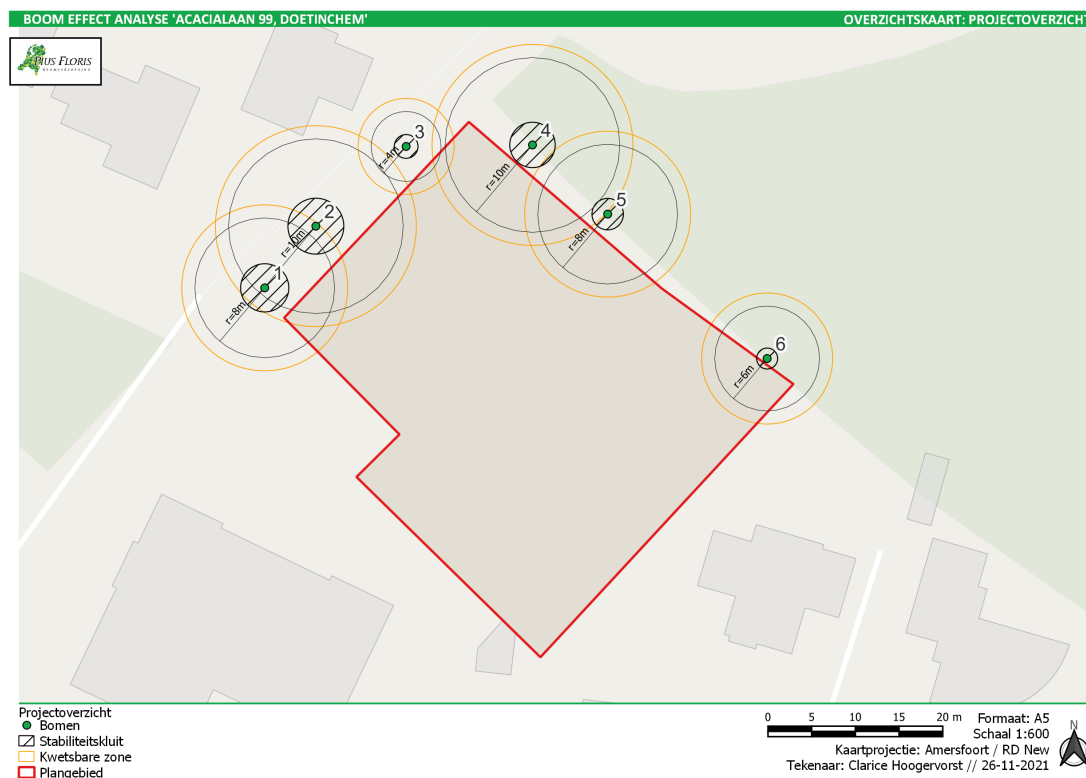
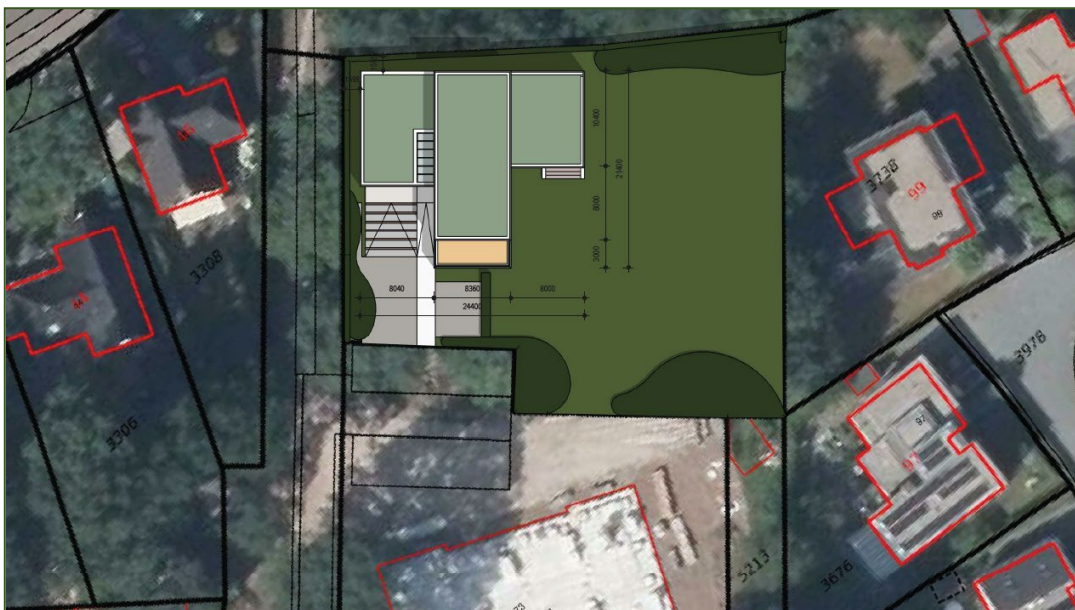
**Figuur 6** Boven: bomen met kwetsbare zones (oranje cirkel) kroonprojecties (zwarte cirkel) en stabiliteitskluit (gearceerde cirkel) en onder het bouwblok zoals beoogd.

- Verplaatsen bouwvlak met minimaal 1,5 meter van de bosrand af (tot 3 meter uit erfgrens);
- Toetsen mogelijke verplaatsing inrit met inbeslagname van eerste parkeerplaats buitenterrein;

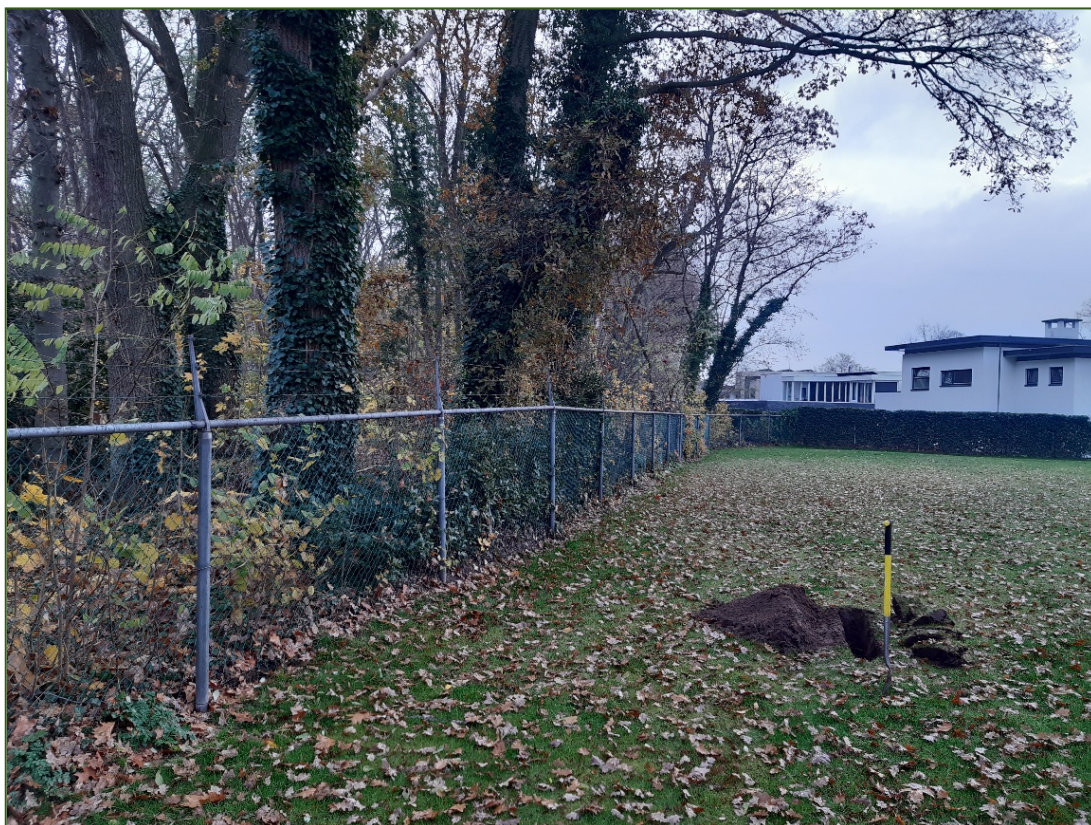
**Figuur 7** Sleuflocatie ter hoogte van de bosrand.

De stabiliteitskluit van de zomereiken in de bosrand bedragen 2,6 meter radius. De stabiliteitskluit is een theoretische benadering van de minimaal benodigde wortelkluit om te kunnen voorzien in voldoende stabiliteit. De kwetsbare zone van de bomen betreft de kroonprojectie, binnen deze zone zijn opnamewortels aanwezig die nodig zijn om de boom te voorzien van vocht en voeding. Wortelschades binnen de stabiliteitskluit zijn in geen geval toegestaan. Wortelschades binnen de kwetsbare zone kunnen, op basis van veldwerk, mogelijk wel worden toegestaan.

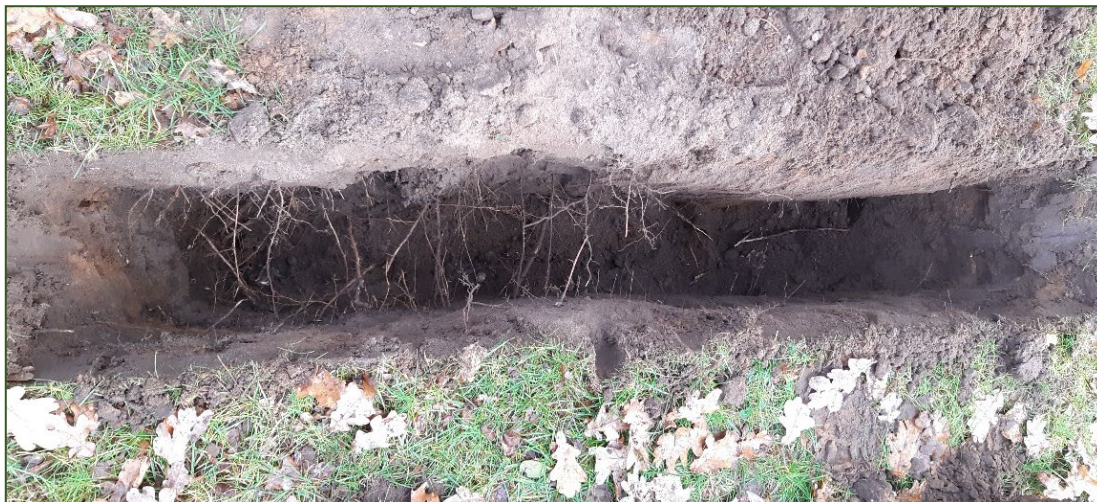
De bodemopbouw ter hoogte van de zomereiken is als volgt:

**Figuur 8** Sleuf ontgraven tot 60 cm-mv. In de sleuf is sprake van een intensieve doorworteling van opnamewortels (diameter < 1 cm).

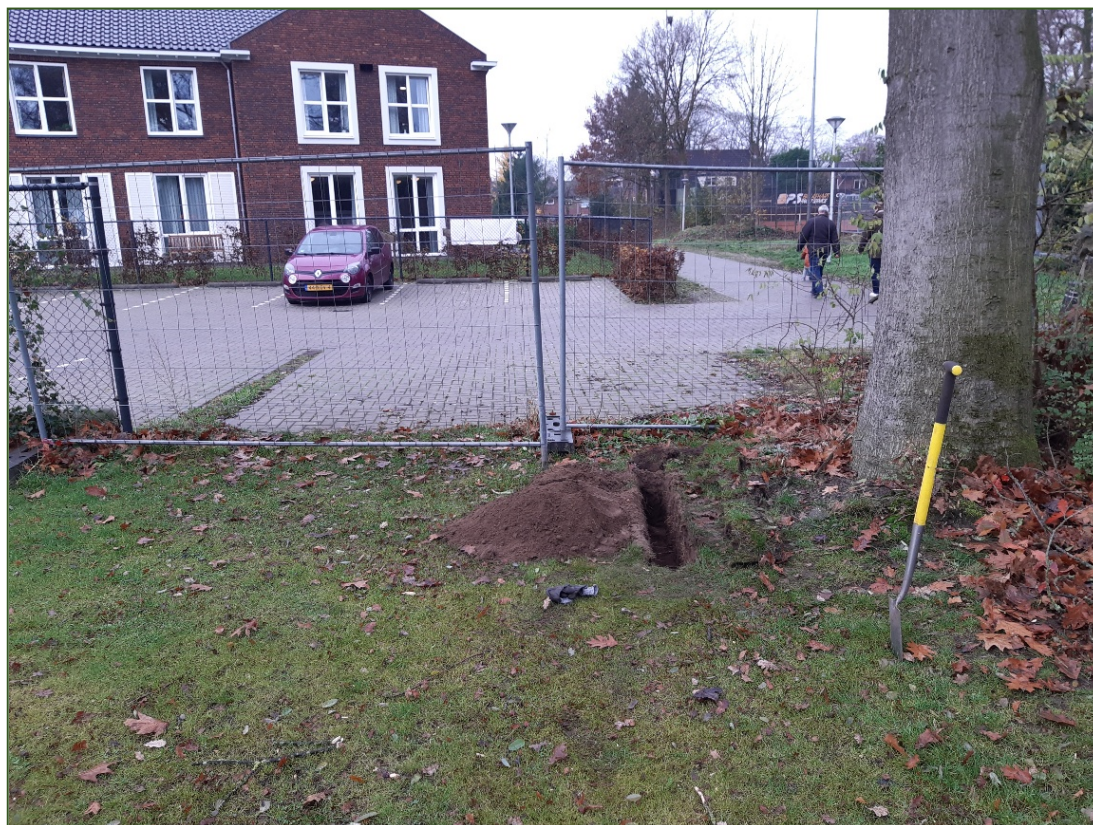
De theoretische stabiliteitskluit van de Amerikaanse eiken bedragen 2,75 meter radius (boomnr. 1) en 3,2 meter radius (boomnr. 2). Om te beoordelen of en op welke manier de oprit tot stand kan komen is gegraven op 1,5 meter uit hart van boom 1. De ligging van de stabiliteitswortels is bepalend voor de mogelijke werkdiepte en haalbaarheid.

**Figuur 9** Sleuflocatie ter hoogte van Amerikaanse eik 1

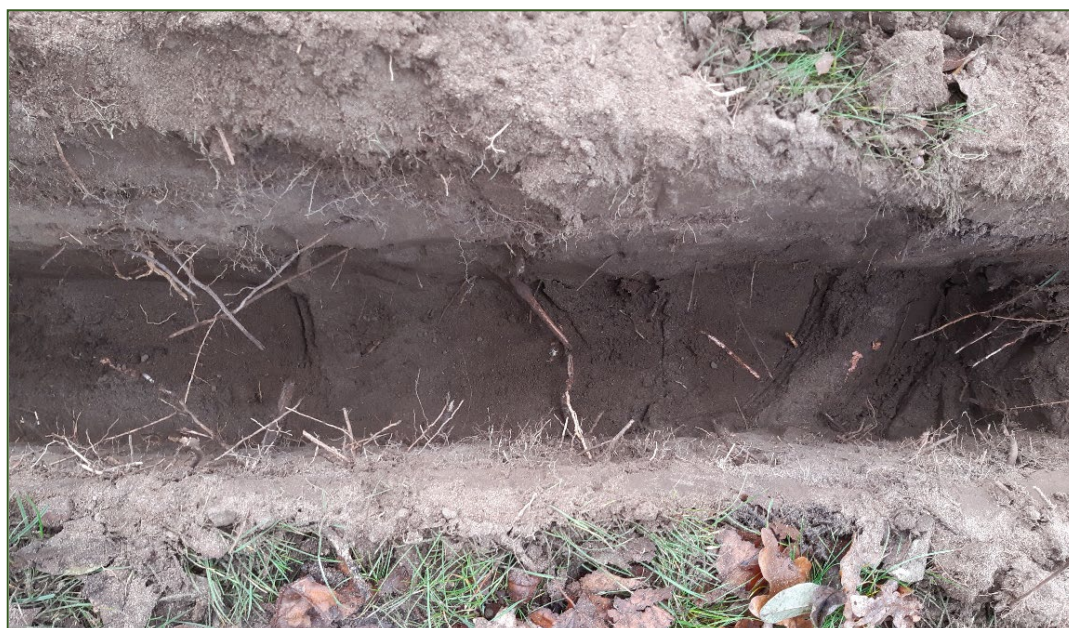
**Figuur 10** Op 30cm –mv worden stabiliteitswortels aangetroffen (diameter 5-7cm).

Ter hoogte van de Amerikaans eiken moet een inrit worden gerealiseerd. Op 1,5 meter uit hart van boom 1 is geconstateerd dat een ontgraving tot maximaal 30 cm -mv mogelijk moet zijn. Indien dit volstaat voor het aanbrengen van fundering en straatlaag dan zou, met een uiterste graafgrens op 1,5 m uit hart stam tot maximaal 30cm -mv, technisch gezien een oprit gemaakt moeten kunnen worden. Let op dat het stellen van opsluitbanden ook niet dieper kunnen plaatsvinden dan deze 30 centimeter. Ontgravingen dienen plaats te vinden onder toezicht van een boomtechnisch toezichthouder. Tijdens het ontgraven moet handmatig worden voorgestoken om zorg te dragen dat er niet onverhoopt stabiliteitswortels worden beschadigd. Daarnaast mag de open grond situatie ter hoogte van boom 1 niet machinaal betreden worden om verdichting van de ondergrond te voorkomen. Indien dit de toegangsroute wordt voor bouw/werkverkeer dan dienen rijplaten te worden aangebracht. Een andere optie is om eerst de toegangsroute te voorzien van een puinlaag (die later kan blijven liggen voor realiseren van de oprit). Indien het kabels en leidingen tracé via deze zijde naar de openbare weg dient te gaan dan adviseren wij om deze te boren/persen binnen de kwetsbare zones of buiten de kwetsbare zones (kroonprojectie +1,5m) langs te laten lopen. Ontgravingen dieper dan 60 cm onder de toekomstige oprit resulteren in volledige doorsnijding van alle opnamewortels (teellaag is 60cm diep, daarna humusloos zand).

- Oprit op 1,5 m uit hart boom 1 (Am. eik) toegestaan wanneer 1,5 meter uit hart boom als graafgrens aangehouden wordt. Ontgraven onder toezicht en met voorsteken. En maximale diepte 30cm – mv;

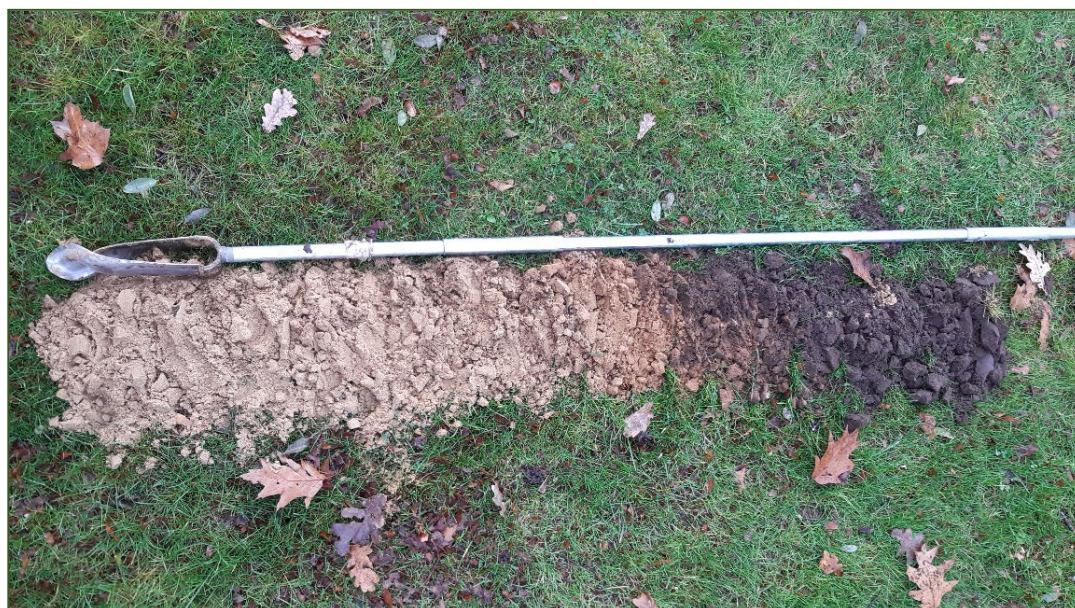
**Figuur 11** Grondboring tot 1,5 m-mv uitgevoerd met een duidelijke toplaag van 60cm humeus zand.

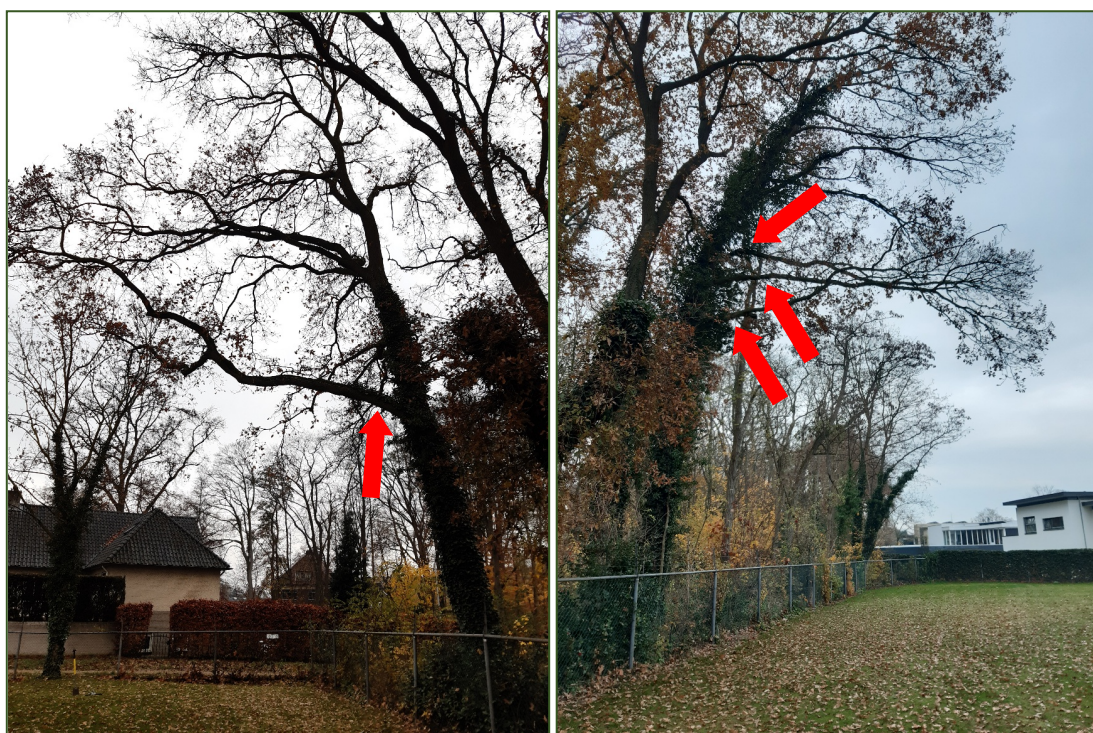
Zomereik met boomnummer 4 staat aan de zijde waar de garage (1 laags, ca. 4,5 m +mv) gesitueerd is. De zomereik vertakt op 5 meter hoogte richting het kavel. Hierdoor zit één tak met een geschatte diameter van 20 tot 25 cm boven de bebouwing. Ten aanzien van de bouw van de garage kan hier onderdoor gewerkt worden. Mogelijk kan het tweelaagse deel (max. 8 m +mv), die naast de garage opgetrokken wordt, een (beperkt) knelpunt vormen. Middels snoei kan dit knelpunt verholpen worden. In het uiterste geval kan verwijderen van de gehele tak worden geaccepteerd (diameter < 50% van de diameter stam op snoeihoogte en < 20% van het bladvolume). Onze aanbeveling is om dit enkel in het uiterste geval te overwegen.

Zomereik met boomnummer 5 staat (naar schatting) ter hoogte van waar het pand tweelaags is (max. 8 m +mv). Er zitten drie takken op een hoogte van 5 meter boven maaiveld met geschatte diameters van 15-20 / 15 en 15 cm. Vooraf snoeien van deze overhangende takken heeft geen nadelige invloed op de duurzame instandhouding van de boom.

**Figuur 12** Zomereiken met boomnummer 4 (links) en boomnummer 5 (rechts) en de betreffende snoeibare, overhangende takken

- Vakkundig snoeien laaghangende takken boomnummer 5 (zomereik);
- Eventueel laten snoeien laaghangende tak boomnummer 4 (zomereik). Enkel als de tak bij de ontwikkeling in de weg hangt;

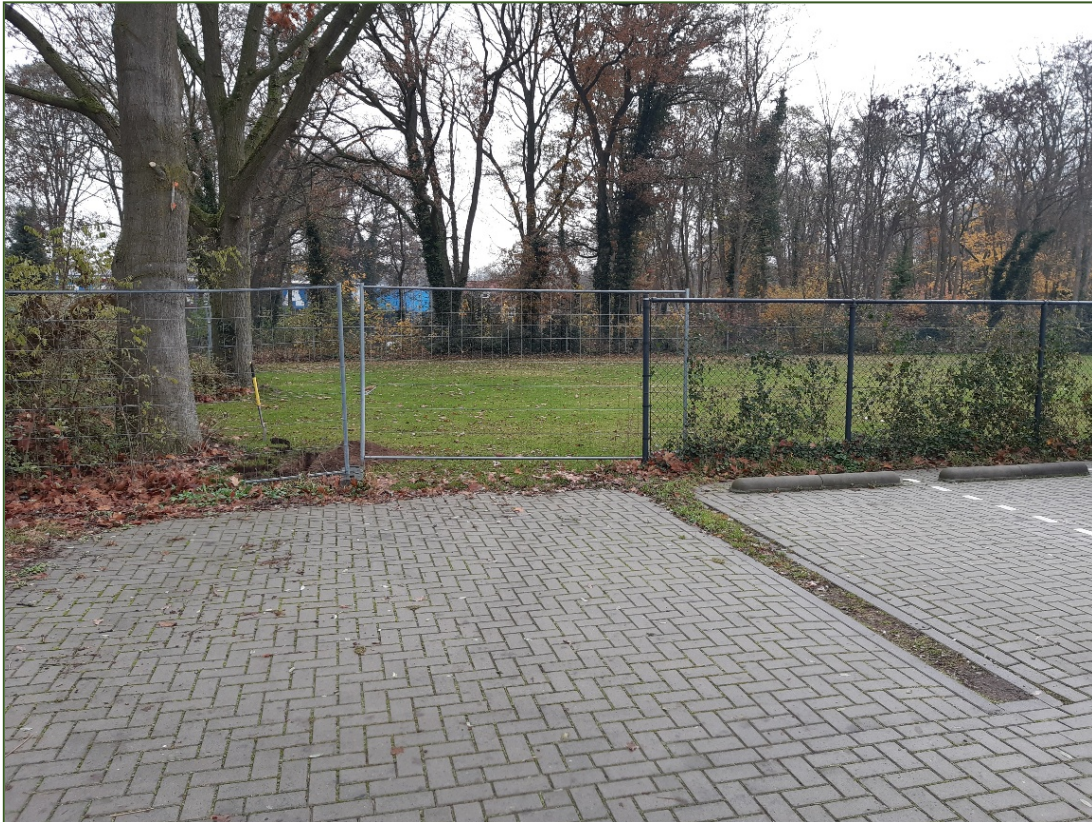
Een beter alternatief voor de boom is het opofferen van 1 parkeerplaats op het buitenterrein van de zorginstelling. Hierdoor kan er een aanzienlijk ruimere marge worden gehouden van de bomen, waardoor (1) buiten de stabiliteitskluit kan worden gewerkt en (2) meer doorworteld volume beschermd kan blijven. Zie figuur 13.

**Figuur 13** Voorzijde projectgebied (thv inrit). Mogelijk kan ruimte worden gewonnen door de eerste parkeerplaats (rechts in beeld) op te offeren, zodat de oprit van de bomen weg verlegd kan worden.
