# Nulmeting Boom Effect Analyse

## 143 bomen

### Den Ooiman te Doetinchem

Datum: 1 maart 2023

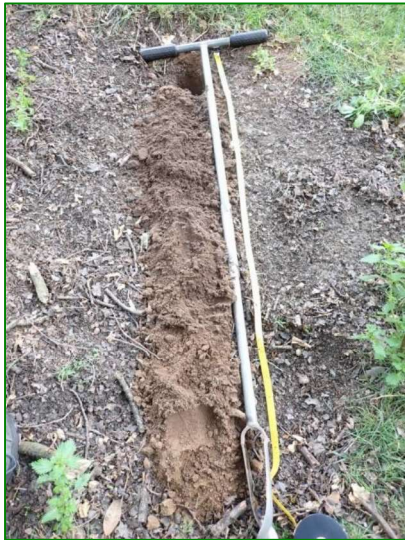
De grondboring is verricht op 5 meter ten oosten van de stamvoet van de zomereik met nummer 73. De bodem is licht bruin van kleur en wordt naar beneden toe steeds lichter geel (zie foto 1). Tussen 0 en 120 centimeter beneden maaiveld bestaat de bodem uit schraal, vochthoudend zand. Tot 50 centimeter diepte zijn er geen wortels aangetroffen. Van 50 tot 120 centimeter onder maaiveld zijn enkele fijne wortels aanwezig.

Foto 1: steeds schraler wordend zand in het bodemprofiel bij boom 73

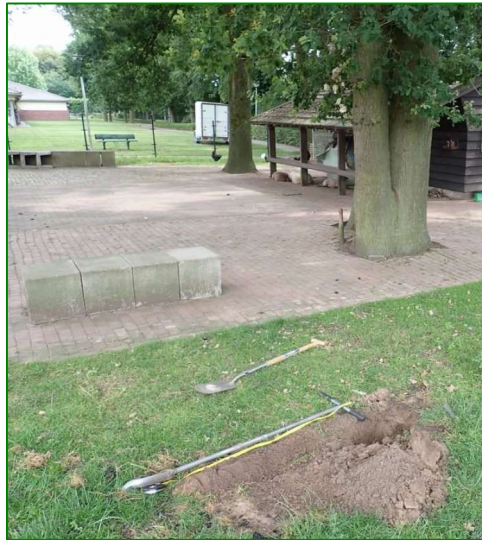
Er is een grondboring verricht op 4 meter ten noorden van boom 67 en een proefsleuf gegraven op 5 meter ten noordoosten van boom 69 (foto 2). De resultaten zijn vergelijkbaar met elkaar. De bodem bestaat uit 40 centimeter vochthoudend, grof zand met fijne beworteling. Daaronder bestaat de bodem uit vochthoudend en fijn zand tot 1 meter diepte. Tussen 1 meter en 1.2 meter onder maaiveld wordt het zand steeds geler van kleur. Vanaf 40 centimeter diepte zijn er geen wortels meer aangetroffen.

Foto 2: schraal zand in de proefsleuf bij boom 69, ter hoogte van de gevellijn

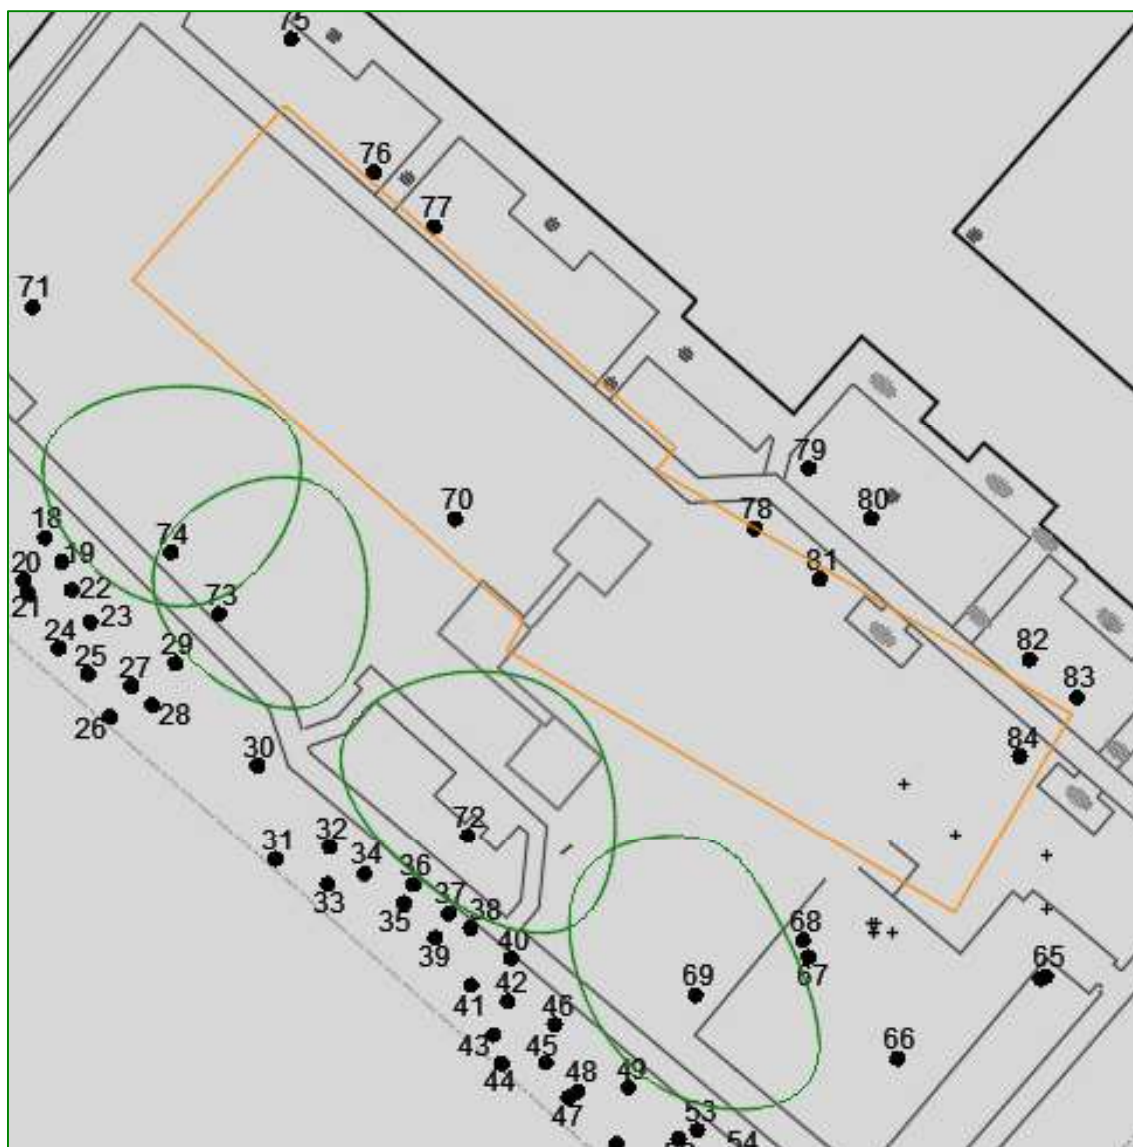
Afbeelding 2: positie gebouw ten opzichte van de kroonprojecties van de aangrenzende bomen

Er komt een gebouw van drie bouwlagen. Het is gepositioneerd tussen de groenstrook langs de Keppelseweg en het bestaande gebouw. Dit hoofdstuk gaat in op de effecten op, en de specifieke randvoorwaarden voor de te handhaven bomen. De bomen met de nummers 65, 67 en 68 worden geveld.

De volgroeide zomereiken met de nummers 69, 72, 73 en de gewone esdoorn met nummer 74 worden gehandhaafd. De ingemeten kroonprojecties ten opzichte van de gevel is op de bouwschets te zien.

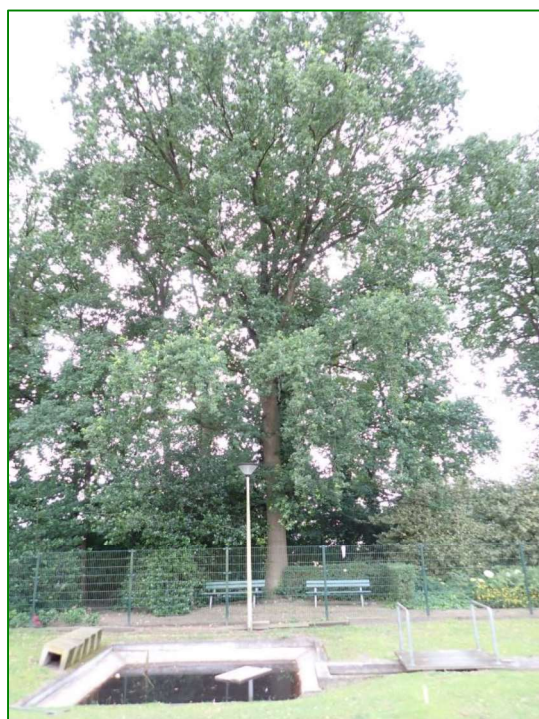
Foto 4: de zomereik met nummer 72

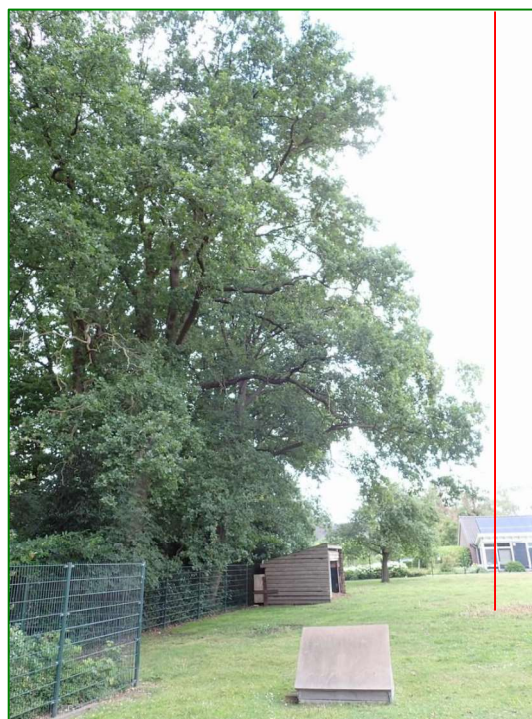
Foto 5: 73 en 74 en de toekomstige gevellijn (rood)
