# Boom Effect Analyse

Stationsplein Doetinchem

M. Jansen | woensdag 18 oktober 2023

Registratienummer: BEA23174  
Straat/locatie: Driehoek Stationsplein/Terborgsestraat  
Plaats: Doetinchem

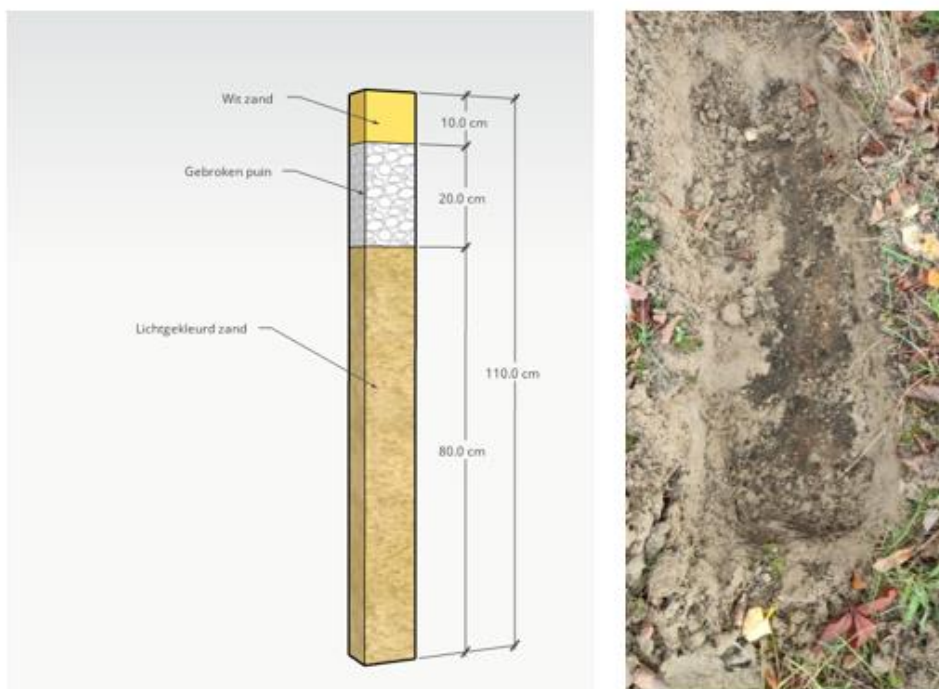
Afbeelding 3

De bodem aan de noordzijde van de lindes, de kant van het braakliggend terrein, blijkt te bestaan uit:

- Een toplaag van 10 centimeter zand;
- Vanaf 10 centimeter volgt een laag gebroken puin van 20 centimeter;
- Vanaf 30 centimeter volgt een laag van 80 centimeter lichtgekleurd zand;
- De indringingsweerstand varieert tussen de 3 en 3,5 MPa cm<sup>2</sup>. Dit is ongunstig hoog en vormt een belemmering voor de wortelgroei.
- Zie afbeelding 3 voor een schematische weergave met rechts zichtbaar de toplaag van het gebroken puin.

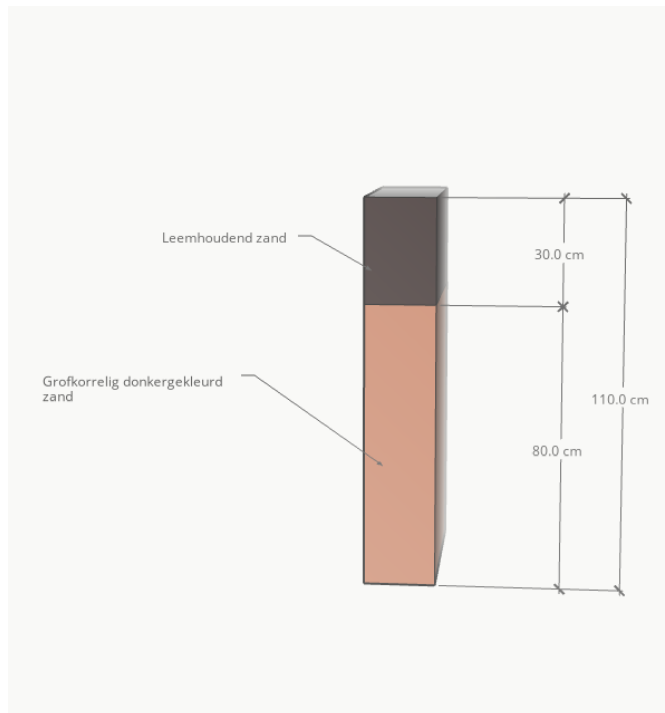
Afbeelding 4

De bodem aan de station zijde en tussen de beide lindes blijkt te bestaan uit:

- Een toplaag van 30 centimeter leemhoudend donkergekleurd zand, met een geschat organische stofgehalte van 3-4%
- Vanaf 30 centimeter volgt een laag van grofkorrelig donkergekleurd zand
- De indringingsweerstand varieert tussen de 1,5 en 2,5 MPa cm<sup>2</sup>. Dit vormt geen belemmering voor de wortelgroei
- Zie afbeelding 4 voor een schematische weergave

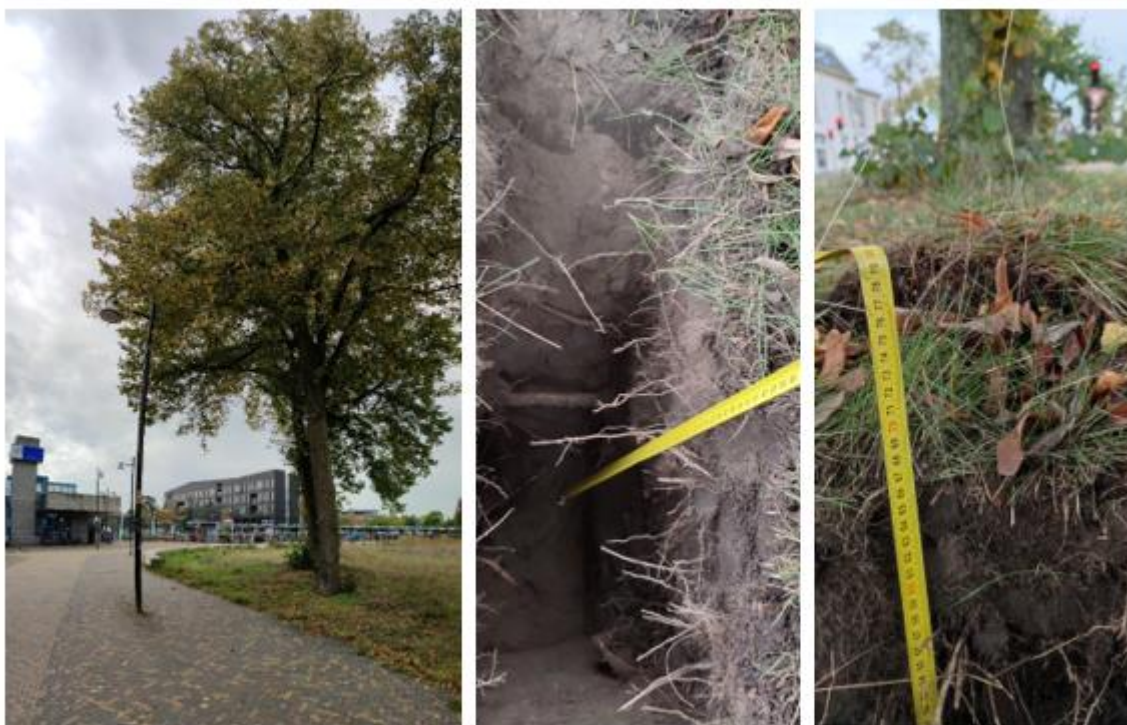
Afbeelding 5

Het wortelpakket aan de noordzijde (braakliggend terrein) is matig ontwikkeld. In de bovenste 40 centimeter zijn geen wortels aangetroffen. Vanaf 40 centimeter zijn enkele transportwortels met een diameter van 5 centimeter aangetroffen. Onder de 60 centimeter zijn geen (opname) wortels aangetroffen.

Het wortelpakket aan de stationszijde blijkt redelijk tot goed ontwikkeld te zijn. In de bovenste 40 centimeter is een fijn vertakt pakket van (fijne haar- en opname) wortels aangetroffen met transport wortels variërend in diameter tussen de 3 en 6 centimeter. Vanaf een diepte van 60 centimeter zijn geen wortels meer aangetroffen. Zie afbeelding 5 voor een overzicht.
