## **Bijlage 1. Rapporten bomen en openbare inrichting**

### **Bijlage 1a. Bomeninventarisatie Foreest Groen**

## *Inventarisatie bomenbestand Landgoed Welleveld te Duiven*

Rapportnr. 2009.033

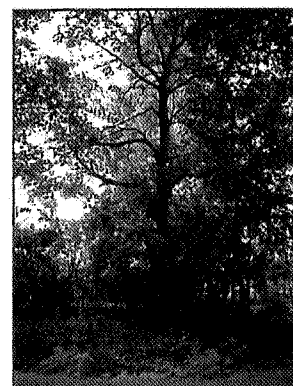
Soort: *Aesculus x carnea*  
Diameter: 102 cm  
Hoogte: 23,0 m  
Adres: Burg. V. Dorth tot Medlerstr 43, Duiven  
Nummer: M5  
Datum: 24 augustus 2004

De kroon is goed opgebouwd. De gesteltakken zijn niet zwaar ontwikkeld. De takaaanzetten zijn goed. Enkele gesteltakken tot 10 cm in diameter, zijn in het verleden afgebroken. De wonden bezitten goede wondhoutlijsten. Verspreid door de kroon is dood hout aanwezig.

De stam splitst zich op 2 meter hoogte in twee delen. Een deel helt sterk over in zuidelijke richting. Het andere stamdeel is sterker ontwikkeld en staat vrijwel verticaal boven de stamvoet. Een derde zware stam is in het verleden weggenomen. Hierbij is een zogenaamde 'kapstok' blijven staan. Deze kapstok is volledig gerot. Achter deze rotting is hard hout aanwezig. Rondom de snoeiwonden heeft de boom goede wondhoutlijsten gevormd.

De boom is veilig. De aantasting in de snoeiwonden is beperkt tot de oorspronkelijke takaaanzet. Er zijn geen signalen waargenomen die wijzen op een zich doorontwikkelde aantasting van de wonden.

Geadviseerd wordt om deze boom regelmatig goed te inspecteren. Eventueel kan het dode hout worden verwijderd. Gezien de standplaats levert dit dode hout geen direct gevaar op.

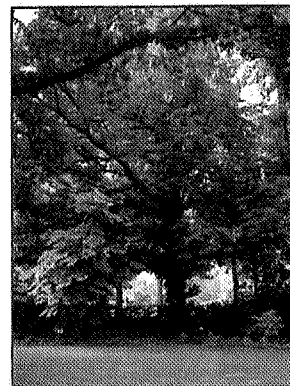
Soort: *Aesculus hippocastanum*  
Diameter: 105 cm  
Hoogte: 27,0 m  
Adres: Burg. V. Dorth tot Medlerstr 43, Duiven  
Nummer: M6  
Datum: 24 augustus 2004

Het blad heeft een goede grootte en kleur. De bladbezetting in de kroon is goed. Het blad is aangetast door zowel de Bladvlekkenziekte (*Guignardia aesculi*) als door de Paardekastanjemineermot (*Cameraria ohridella*).

Op de stam zijn rondom enige grote woekeringen aanwezig. Op deze woekeringen heeft zich veel fijn waterlot gevormd. De stam groeit regelmatig en is gaaf.

De aantasting door de Paardekastanjemineermot kan als de aantasting zich blijft voordoen leiden tot een verlies aan conditie. De Bladvlekkenziekte is vrijwel uitsluitend ontsierend. Deze aantasting leidt bijna nooit tot een ernstig verlies aan conditie.

Geadviseerd wordt om deze boom regelmatig te inspecteren.

Om de aantasting door de Paardekastanjemineermot te vertragen is het noodzakelijk om tenminste het afgefallen blad te verwijderen en te vernietigen. In dit blad overwinteren de poppen van dit motje, die het jaar erop weer opnieuw voor een aantasting zorgen. Daarnaast dragen de nu reeds genomen maatregelen (lijmbanden en feromoonvallen) bij in het onder controle brengen van deze aantasting.

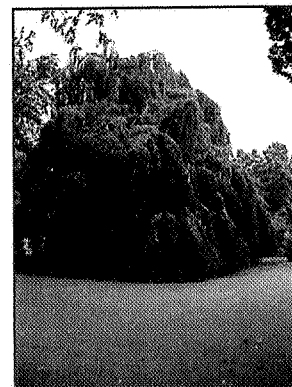
Soort: *Fagus sylvatica* 'Pendula'  
Diameter: 80 cm  
Hoogte: 16,75 m  
Adres: Burg. V. Dorth tot Medlerstr 43, Duiven  
Nummer: M7  
Datum: 24 augustus 2004

De kroon bestaan uit enkele zeer zware gesteltakken en is breed uitgegroeid. De lange dunne takken hangen door tot op de grond. De tak aanzetten zijn goed. De boom ziet er uit als een groene waterval van bladeren. Bladgrootte en kleur zijn evenals de bladbezetting uitstekend.

De boom heeft een massieve stam tot ongeveer 8 meter hoogte. Daarna splitst de stam zich in twee delen. De stam is gaaf. Boven de ent plaats is de stam verdikt. De kroon groeit harder als de onderstam die is toegepast. Rondom laat de stam een goede en regelmatige groei zien.

Deze boom is veilig.

Geadviseerd wordt om deze boom regelmatig visueel te inspecteren. Daarnaast is het belangrijk om de groeiplaats van de boom zoveel als mogelijk is te beschermen. De levensverwachting voor deze boom is bij blijvend goede groeiplaatsomstandigheden nog vele tientallen jaren.

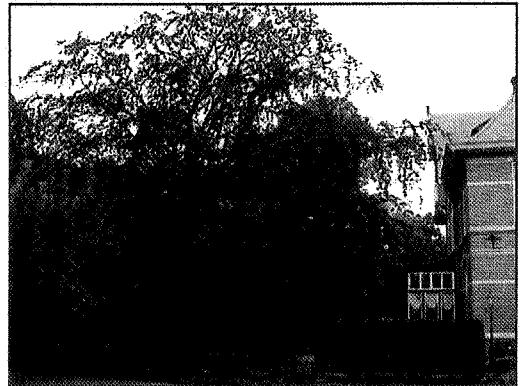
Soort: *Fagus sylvatica* 'Atropunicea'  
Diameter: 144 cm  
Hoogte: 18,5 m  
Adres: Burg. V. Dorth tot Medlerstr 43,  
Duiven  
Nummer: M8  
Datum: 24 augustus 2004

De boom bezit een zeer brede kroon waarvan de takken tot aan het woonhuis reiken. De takken hangen door tot op de bodem. Bovenin de kroon sterft de boom af. Het blad is hier klein en is geconcentreerd op de zijtakken. Het blad is bovendien sterk verbruind. Veel van de fijne twijgen in de kroon rand zijn dood. De kroon heeft hierdoor een zeer transparant uiterlijk. Lager in de kroon is de situatie iets beter. Het blad bezit hier een normale grootte en kleur. De twijgen vertonen een normale ontwikkeling. Aan de oostzijde is echter ook laag in de kroon een duidelijk aftakelingsproces zichtbaar. Hier zijn opnieuw stervende twijgen en takken aanwezig. Het blad is ook hier klein en slecht ontwikkeld.

De stam is fors ontwikkeld. Op de stam zijn veel oude en nieuwe groeibanen aanwezig. Aan de zijde van het woonhuis is een forse aantasting zichtbaar. Vanaf het maaiveld tot ongeveer 2 meter hoogte is een 60 cm brede wond aanwezig, foto 1. Het zichtbare hout is door schimmels aangetast. Demarcatielijnen<sup>1</sup> zijn duidelijk aanwezig. Aan weerszijde van dit gebied zijn in de bast scheuren aanwezig.

Een schimmel heeft de wortels en lage stamvoet van deze boom volledig aangetast. Het patroon van aantasting wijst sterk in de richting van Reuzenzwam. Aan de noordzijde van de stamvoet zijn alle wortels aangetast. Aan de zuidzijde van de stamvoet zijn de wortels aan de onderzijde aangetast. De kroon wordt op dit moment gevoed door een grote hoeveelheid adventiefwortels en delen van het oorspronkelijke wortelstelsel dat nog niet is aangetast. Er mag van worden uitgegaan dat alle dieper in de bodem gelegen gestelwortels door de schimmel zijn aangetast. Zolang de adventiefwortels functioneren zal de boom jaarlijks blad produceren. Daarbij is de boom echter niet meer veilig. De wortels die voor de verankering in de bodem zorgdragen zijn grotendeels gerot. De boom maakt geen enkele kans op herstel van deze schade. De boom is niet veilig.

Geadviseerd wordt om deze boom te vellen.

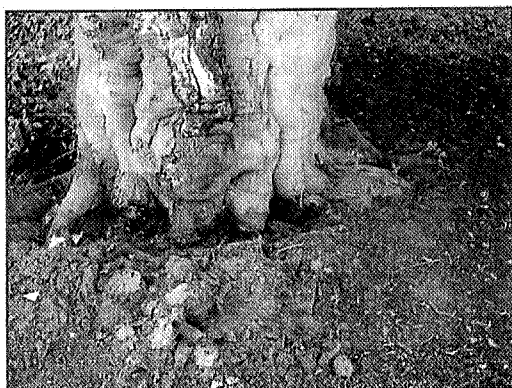
Foto 1, links: Grote stamwond met ondergelegen aangetaste wortels

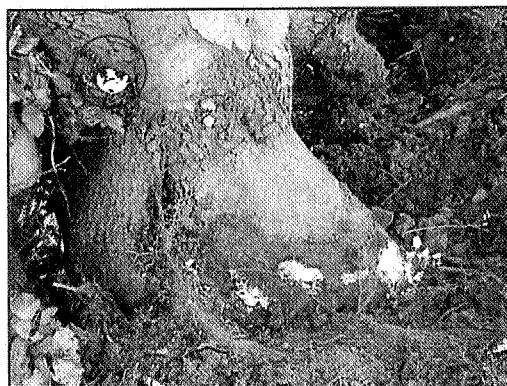
Aan de oostzijde van de stamvoet is een vruchtlichaam van een Tonderzwam aanwezig. Het vruchtlichaam is onvolkomen ontwikkeld waardoor een zeker determinatie niet visueel mogelijk is, foto 2. Rondom dit vruchtlichaam is het cambium dood. De schors en het achtergelegen hout zijn aangetast.

Foto 2, rechts: Vruchtlichaam van een Tonderzwam in rode cirkel en aangetaste gestelwortel. Deze wortel is op foto 1 uiterst links zichtbaar.

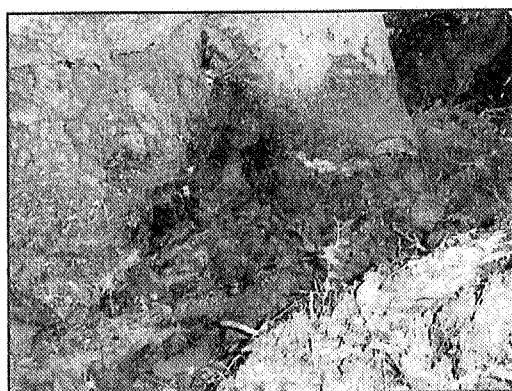
Foto 3 : detail aangetaste gestelwortels van foto 1.

Na het vrijgraven van de aangetaste delen blijkt dat van de 450 cm stamomtrek 230 cm volledig is afgestorven. Het hout van de wortelaanzetten is vrijwel volledig gerot, foto 3. Met een spade zijn de wortelaanzetten eenvoudig weg te graven. Het middelpunt van de aantasting wordt gevormd door de grote stamwond.

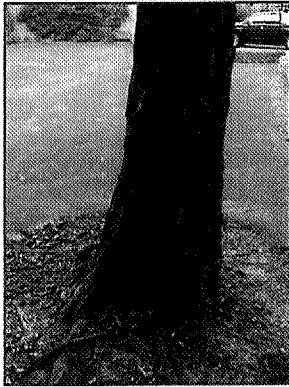
Foto 1, links: westzijde van de stam en stamvoet. Op de foto zijn de groeibanen op en de draaigroei van de stam goed zichtbaar. Tussen de groeibanen is de stam aan deze zijde dood.

Geadviseerd wordt om deze boom jaarlijks visueel te inspecteren. Wijzig de situatie dan is een nader onderzoek met behulp van apparatuur noodzakelijk.

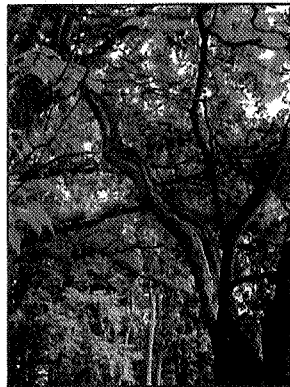
Foto 2, rechts: een van de gesteltakken die een grote schade bezit. De boom probeert deze wond te repareren. Langs beide zijden van de wond zijn wondhoutlijsten aanwezig.

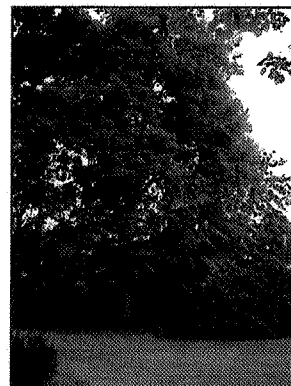
Soort: *Tilia x europaea*  
Diameter: 81 cm  
Hoogte: 23,5 m  
Adres: Burg. V. Dorth tot Medlerstr 43, Duiven  
Nummer: W40  
Datum: 24 augustus 2004

Vier wortelaanzetten verspreid rondom de stamvoet bezitten een oppervlakkige schade. Rondom deze oppervlakkige wonden ontwikkeld de boom wondweefsel. Op en tussen de wortelaanzetten is op diverse plaatsen wortelopslag aanwezig. De stamvoet toont een verder een regelmatige en rustige groei.

Op dit moment zijn er geen signalen aanwezig die wijzen op een verzwakking van deze boom. De boom is veilig.

Schade aan wortels en wortelaanzetten moet zoveel mogelijk worden voorkomen.

Geadviseerd word om deze boom periodiek visueel te controleren. Bij deze controle moet goed aandacht worden besteed aan de schade op de wortelaanzetten.

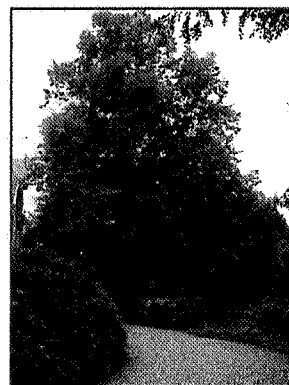
Soort: *Tilia x europaea*  
Diameter: 67 cm  
Hoogte: 22,5 m  
Adres: Burg. V. Dorth tot Medlerstr 43, Duiven  
Nummer: W41  
Datum: 24 augustus 2004

De boom bezit een regelmatig ontwikkelde stam. Aan de westzijde is een minder goed groeiende zone aanwezig. In een rechte lijn boven deze zone zijn in het verleden veel gesteltakken weggenomen. Laag aan de stam bevinden zich enige woekeringen. Op deze woekeringen is zwak ontwikkeld waterlot aanwezig. De groei van de stam is regelmatig en rustig.

Geadviseerd wordt om deze bom regelmatig visueel te inspecteren.

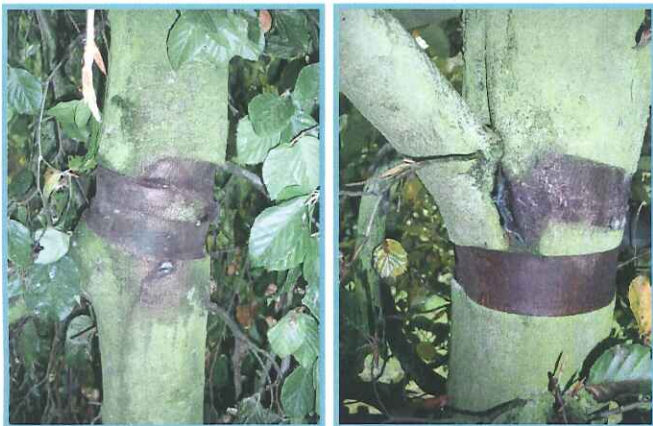
De algemene conditie van het bomenbestand is voldoende met een levensverwachting van >15jaar, de onderhoudstoestand van het bomenbestand is matig tot slecht. In de kronen van de volwassen bomen is overmatig dood hout geconstateerd. Bij diverse bomen in de jeugdfase is schade ontstaan door het niet verwijderen van boompalen en boomband, de boomband is ingegroeid. Tijdens ons veldbezoek is de boomband direct verwijderd t.b.v. de gezondheid van de bomen.

*foto 1 & 2: ingegroeide boomband*

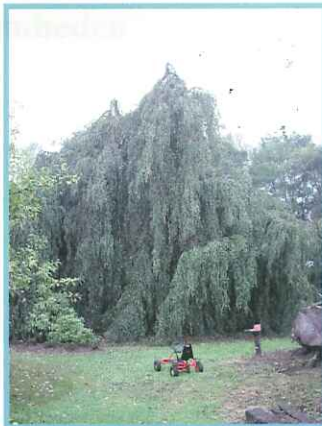
Foto 7: objectnr. 24

| Nr. | Wetenschappelijke naam | Nederlandse naam | Aantal | dbh | Hoogte | Kroon-diameter | Conditie | Levens-verwachting | Opmerkingen |
|---|---|---|---|---|---|---|---|---|---|
| 24 | Fagus sylvatica 'Pendula' | Treurbeuk | 1 | 81 | 15-18 | 25 | voldoende | >15 | scheur in gesteltak, zgn. Pechbalk / plakoksel / waardevolle boom |

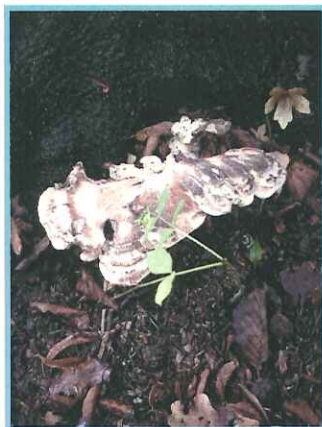
Foto 11: Reuzenzwam

De zwam veroorzaakt een omvangrijk rottingsproces in de wortels, waardoor de boom zeer gevoelig wordt voor windworp. Op het moment dat deze zwam waargenomen wordt, kan de stabiliteit van de boom al zeer sterk zijn verminderd. Het is een van de belangrijkste bedreigingen van verzwakte oude beuken.

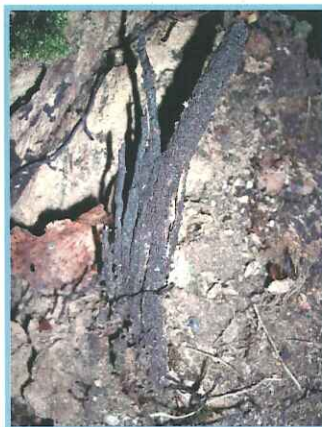
Foto 12: Rhizomorfen honingzwam

Groeit in dichte bundels van vele exemplaren. Deze saprofiet kan de wortels, wortelaanzet of stamvoet parasiteren. Rhizomorfen onder de bast betekent dat de boom al een paar jaar of langer aangetast is. Eerst functioneert het wortelstelsel slecht ten gevolge van wortelrot, waardoor een verminderde groei optreedt met kans op windworp.
