## Memo

Project: Z0099.3 - Vervolgonderzoek bodemsysteem en grondwater De Ploen Noord Duiven

Datum: 18 maart 2025

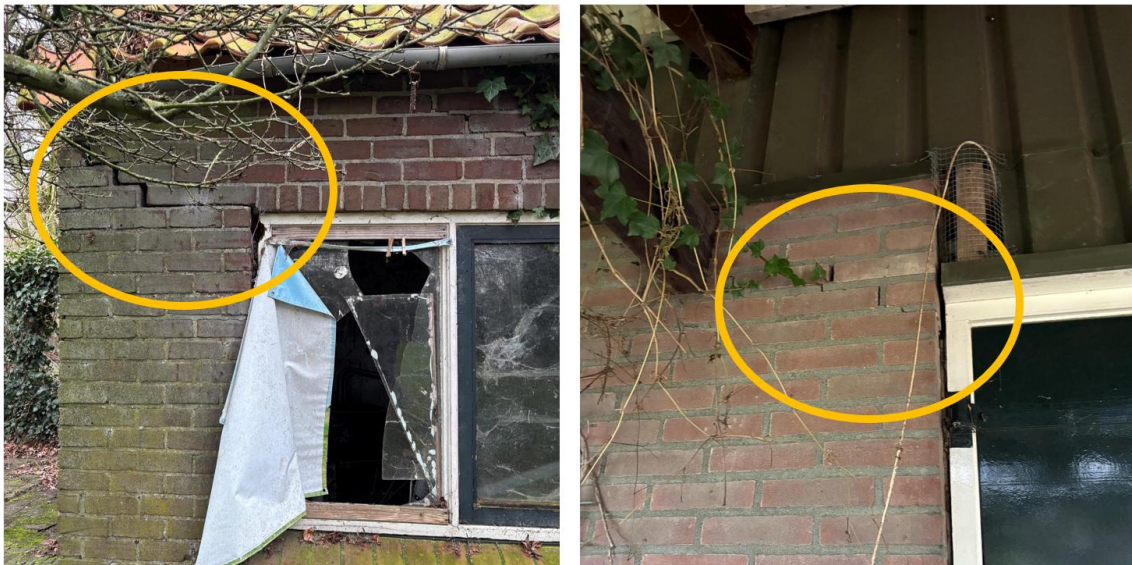
3. Op verschillende locaties is schade waargenomen aan gebouwen, mogelijk door zettingen in de ondergrond. Zie Figuur 4.
4. Op twee van de twaalf locaties is een peilbuis geplaatst om de grondwaterstand ook in de toekomst te kunnen monitoren.

Figuur 4: Visuele bouwschade bij woning en schuurtje in het gebied waargenomen tijdens het veldbezoek
