## Volledig TYPE A Asbestinventarisatierapport Conform SC-540:2011, versie 02

**Woonhuis en opstallen aan de  
Molenstraat 6 te Groessen**

**Projectnummer:** 1508003  
**Project:** Woonhuis en opstallen aan de Molenstraat 6 te Groessen  
**Opdrachtgever:** Greenhouse Advies  
**Contactpersoon:** F.J. Egers

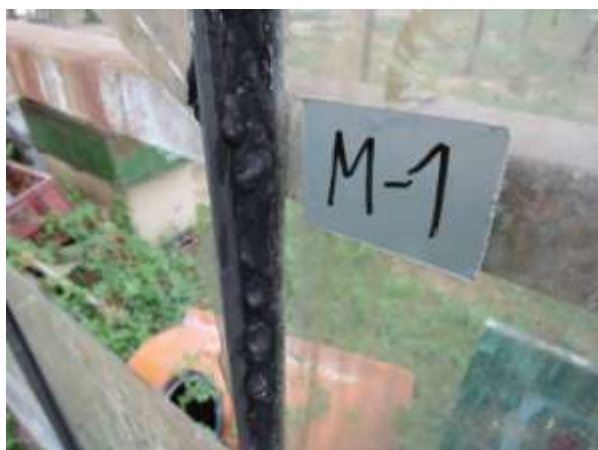
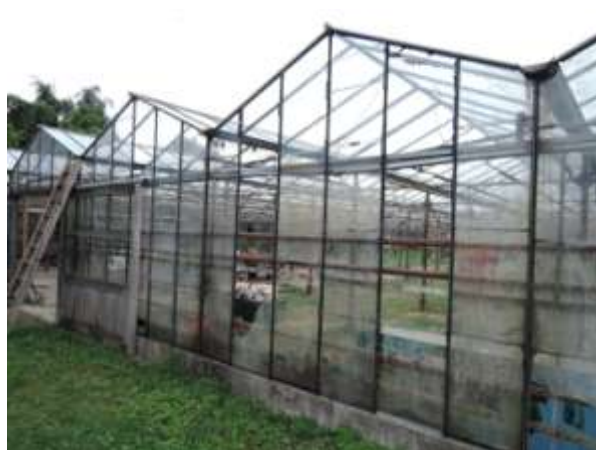
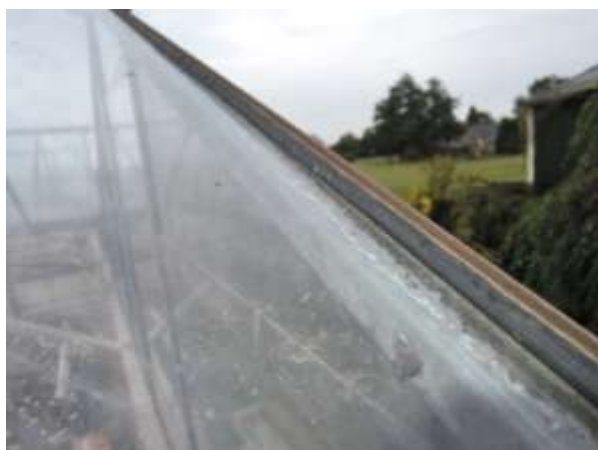
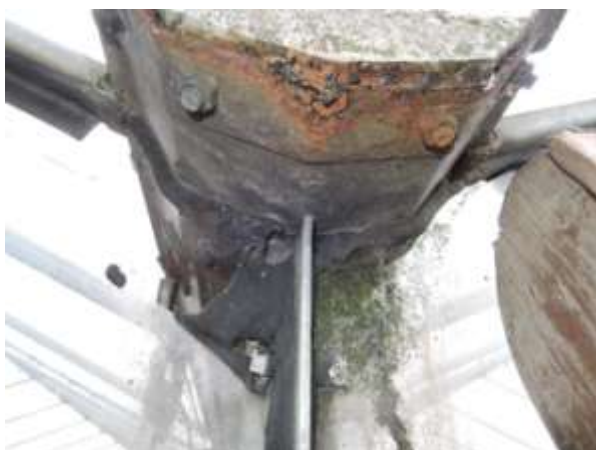
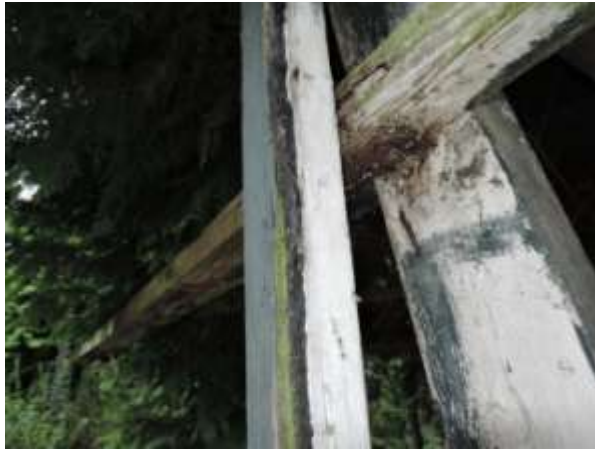
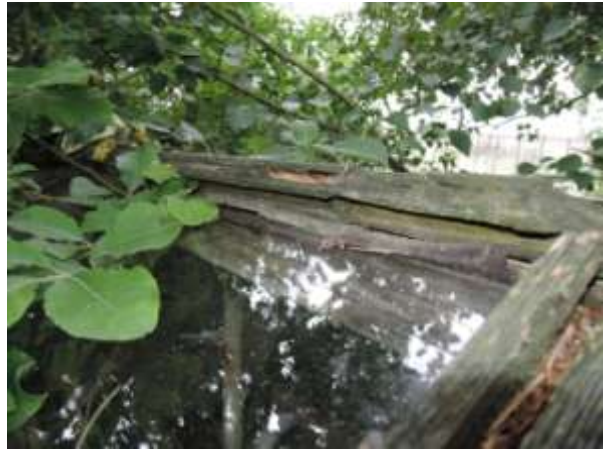
| Bronnummer | : 1 |
| Materiaal | : Asbesthoudende kit (zwart) |
| Plaats | : In de wanden, deuren, goten en dakrand van de kas en het ketelhuis en in het dak van het ketelhuis |
| Hoeveelheid | : 1715 m <sup>1</sup> |
| Structuur | : Hechtgebonden / verweerd / beschadigd |
| Bevestiging | : Gekit |
| Risicoklasse | : 2 (buitensanering) |
| Monster nr. | : M-1 |

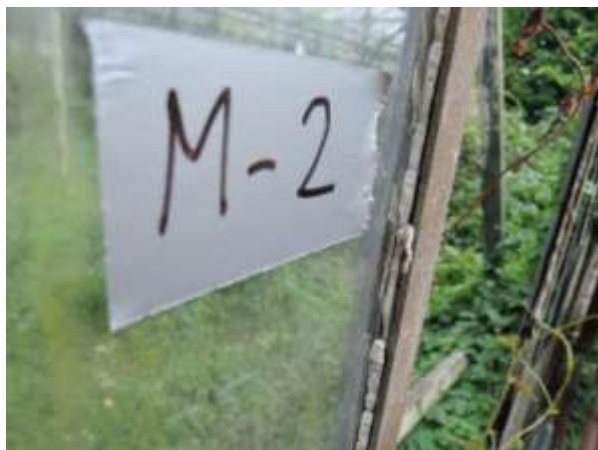
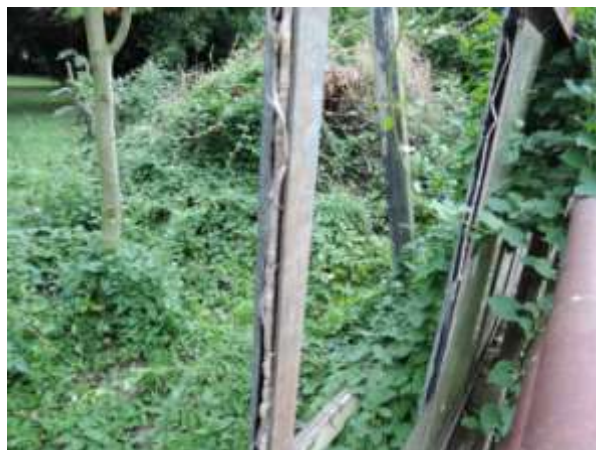
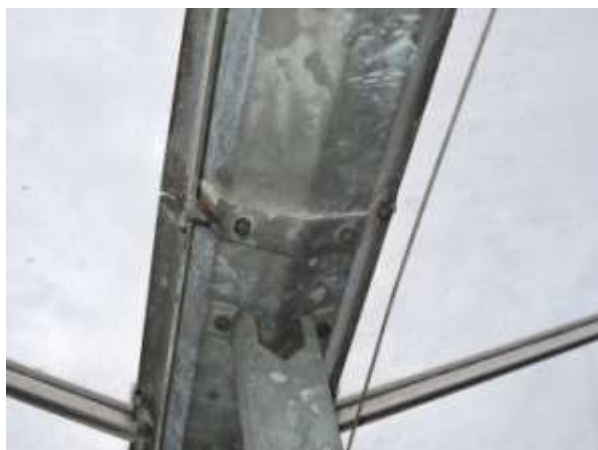
Bronnummer : 2  
Materiaal : Asbesthoudende kit (wit)  
Plaats : In de wanden, deuren en goten van de kas en het ketelhuis  
Hoeveelheid : 1610 m<sup>1</sup>  
Structuur : Hechtgebonden / verweerd / beschadigd  
Bevestiging : Gekit  
Risicoklasse : 2 (buitensanering)  
Monster nr. : M-2

In de wanden en deuren van de kas is deze kit aangetroffen tussen de roedes en het glaswerk. Het glaswerk is tijdens het aanbrengen in deze kit gedrukt.

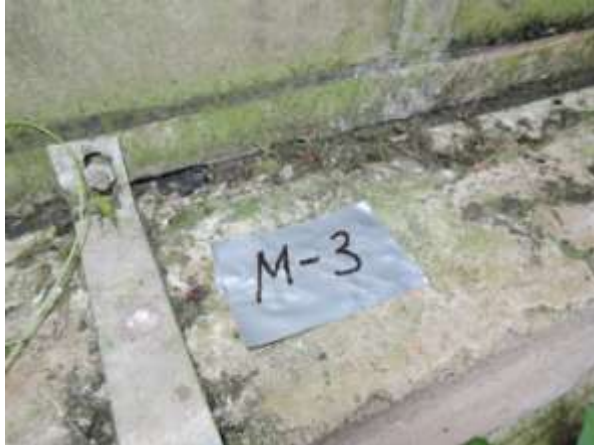
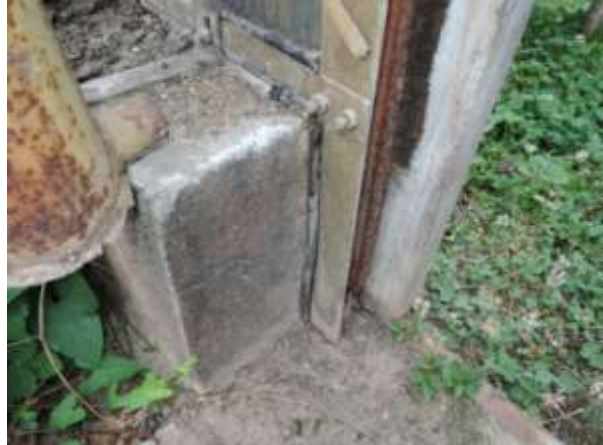
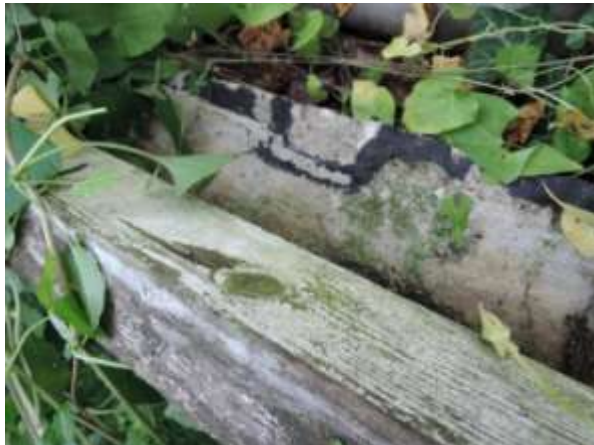
Bronnummer : 3  
Materiaal : Asbesthoudende kit (zwart)  
Plaats : Op de betonrand van de kas (kasvoet)  
Hoeveelheid : 160 m<sup>1</sup>  
Structuur : Hechtgebonden / verweerd  
Bevestiging : Gekit  
Risicoklasse : 2 (buitensanering)  
Monster nr. : M-3

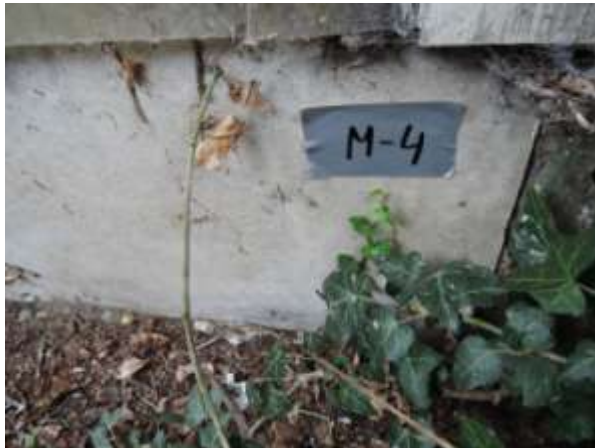
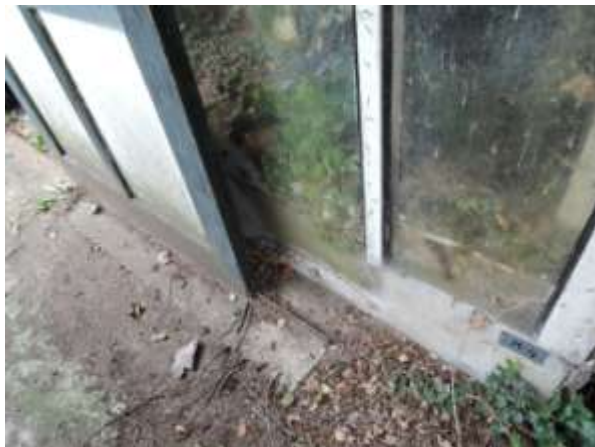
Bronnummer : 4  
Materiaal : Asbestcement plaat  
Plaats : In de wanden en deuren van het ketelhuis  
Hoeveelheid : 5 m<sup>2</sup>  
Structuur : Hechtgebonden  
Bevestiging : Gespijkerd / ingegraven  
Risicoklasse : 2 (buitensanering)  
Monster nr. : M-4

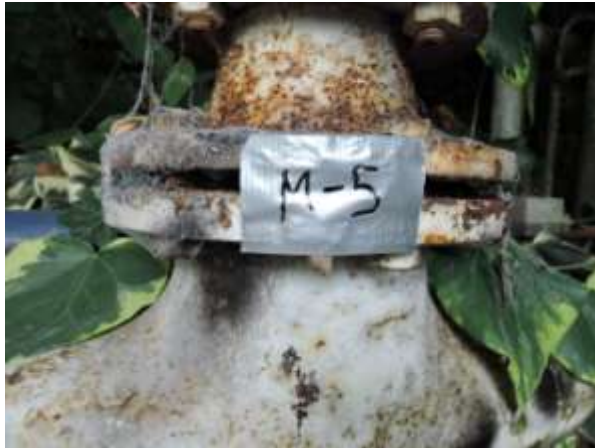
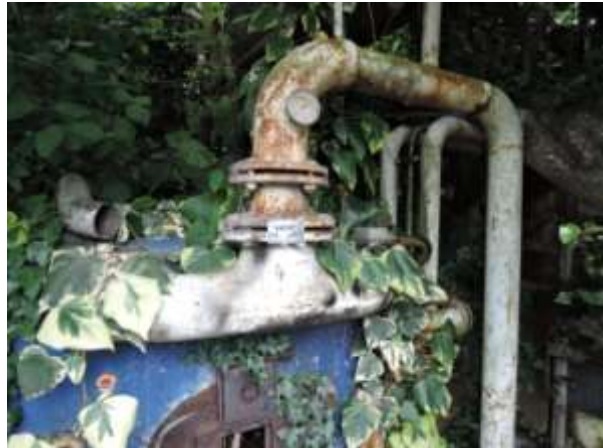
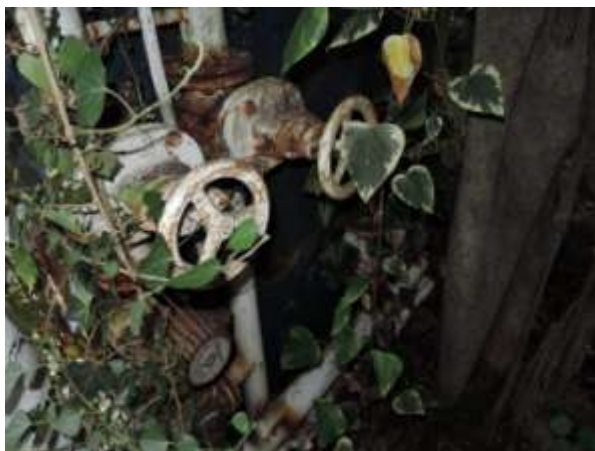
Bronnummer : 5  
Materiaal : Asbesthoudende pakking  
Plaats : Tussen flensen in het ketelhuis  
Hoeveelheid : ca 10 stuks  
Structuur : Niet-hechtgebonden  
Bevestiging : Geklemd  
Risicoklasse : 1 (bronmaatregelen / pakking inclusief flens in zijn geheel dubbel verpakken en afvoeren)  
Monster nr. : M-5

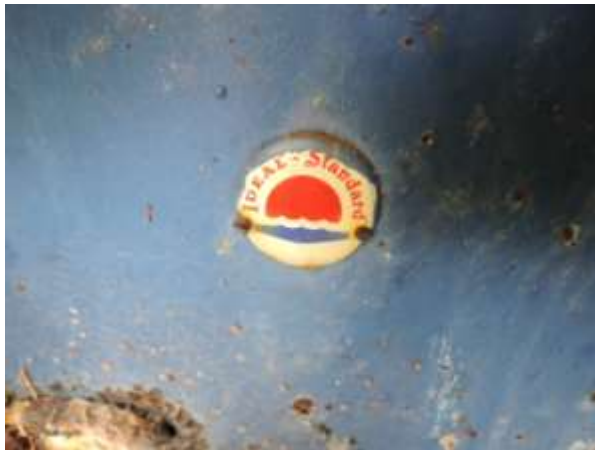
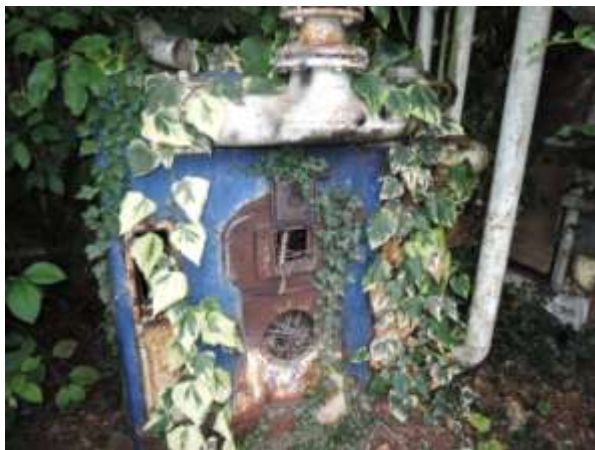
Bronnummer : 6  
Materiaal : Inwendige toepassing in de ketel Ideal Standard  
Plaats : In het ketelhuis  
Hoeveelheid : 1 stuk  
Structuur : Niet-hechtgebonden  
Bevestiging : Losstaand  
Risicoklasse : 1 (bronmaatregelen / ketel in zijn geheel dubbel verpakken en afvoeren)

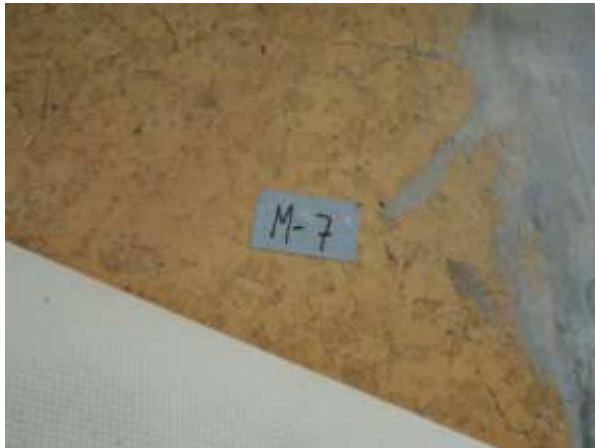
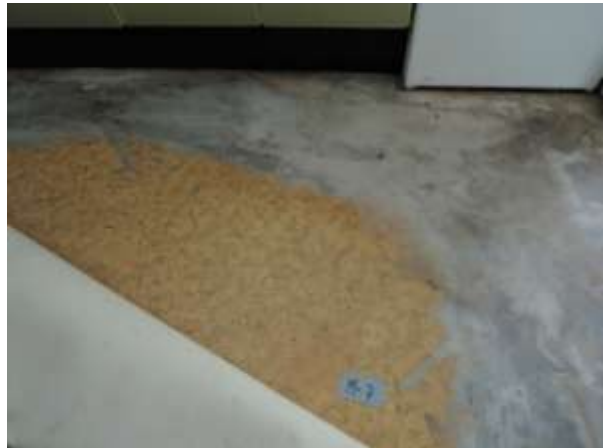
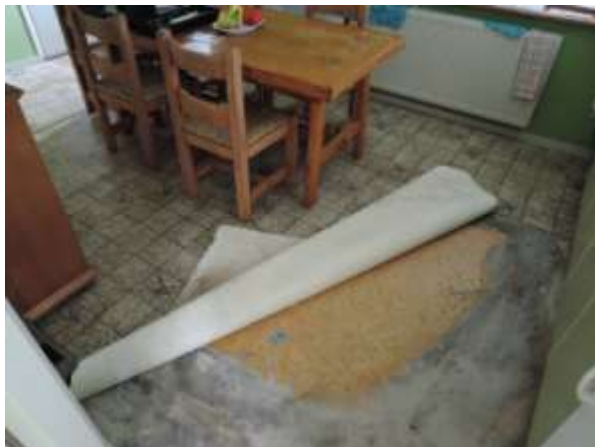
Bronnummer : 7  
Materiaal : Asbesthoudend vloerzeil  
Plaats : In de keuken (ook aanwezig onder het keukenblok)  
Hoeveelheid : 14 m<sup>2</sup>  
Structuur : Niet-hechtgebonden  
Bevestiging : Gelijmd  
Risicoklasse : 2 (containment)  
Monster nr. : M-7

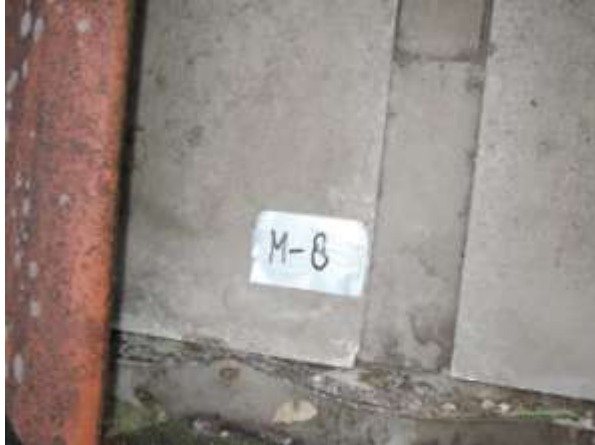
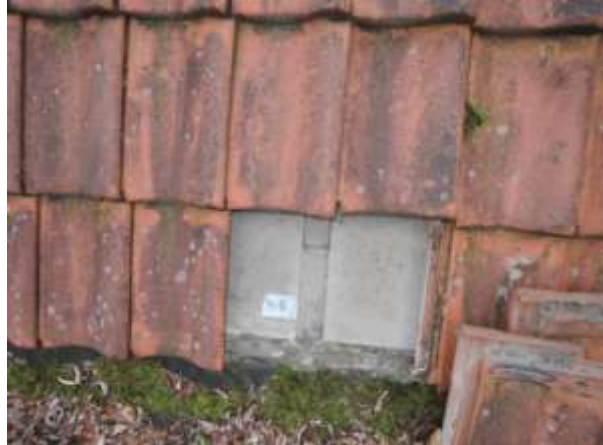
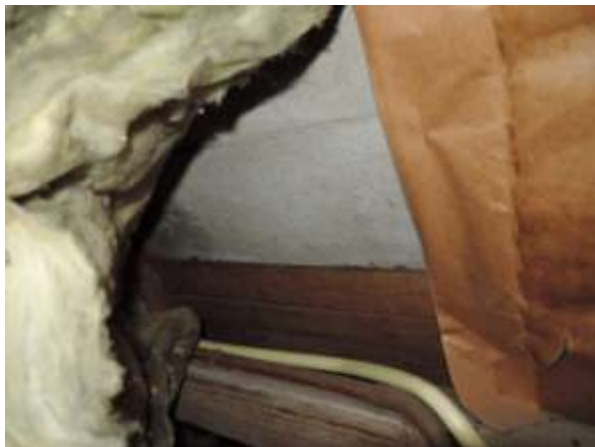
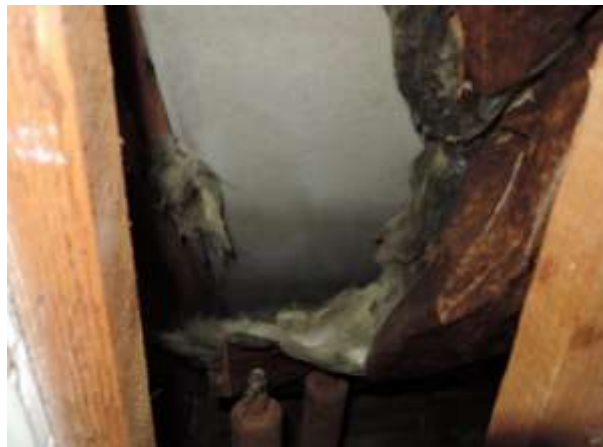
Bronnummer : 8  
Materiaal : Asbestcement plaat  
Plaats : Dakbeschot  
Hoeveelheid : 95 m<sup>2</sup>  
Structuur : Hechtgebonden  
Bevestiging : Gespijkerd  
Risicoklasse : 2 (buitensanering)  
Monster nr. : M-8

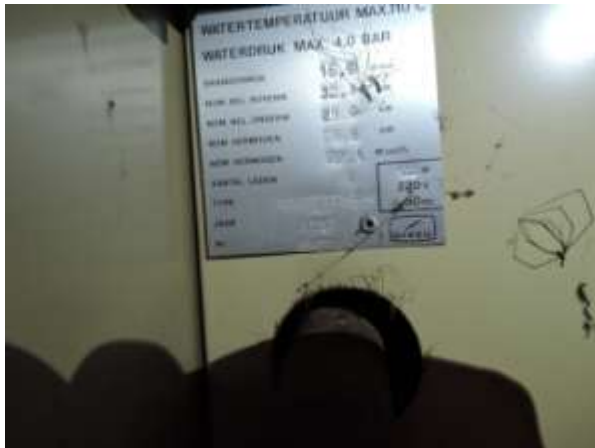
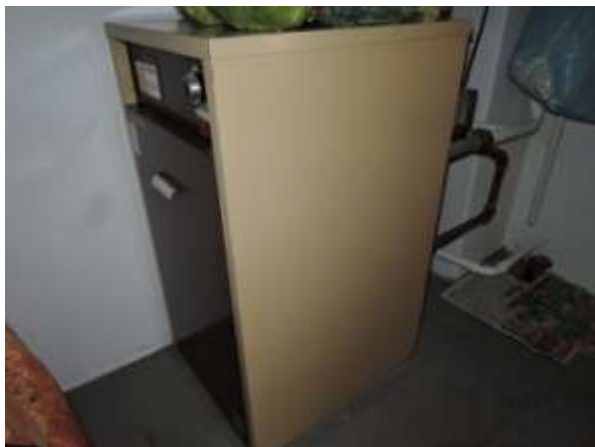
Bronnummer : 9  
Materiaal : Inwendige toepassing in de CV-ketel Burnham  
Plaats : In de bijkeuken  
Hoeveelheid : 1 stuk  
Structuur : Niet-hechtgebonden  
Bevestiging : Losstaand  
Risicoklasse : 1 (bronmaatregelen / ketel in zijn geheel dubbel verpakken en afvoeren)

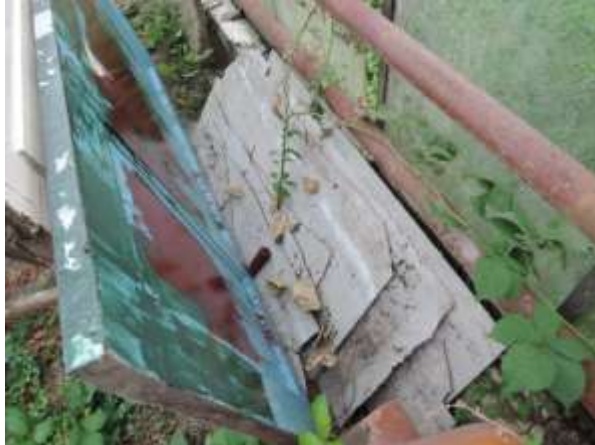
Bronnummer : 10  
Materiaal : Asbestcement plaat  
Plaats : In de kas  
Hoeveelheid : 1,5 m<sup>2</sup>  
Structuur : Hechtgebonden  
Bevestiging : Los  
Risicoklasse : 1 (bronmaatregelen / in zijn geheel dubbel verpakken en afvoeren)  
Monster nr. : Idem M-4

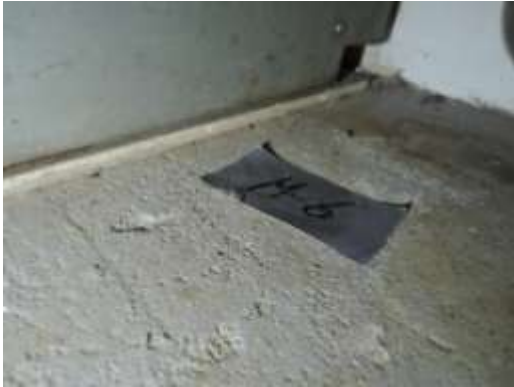
Het plaatmateriaal onder de CV-ketel in de woning bevat geen asbest (M-6).

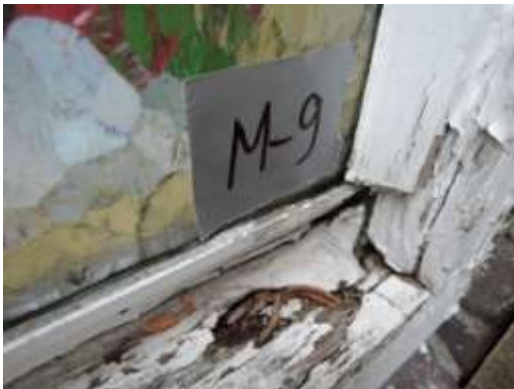
De beglazingskit in de woning is niet asbesthoudend (M-9).

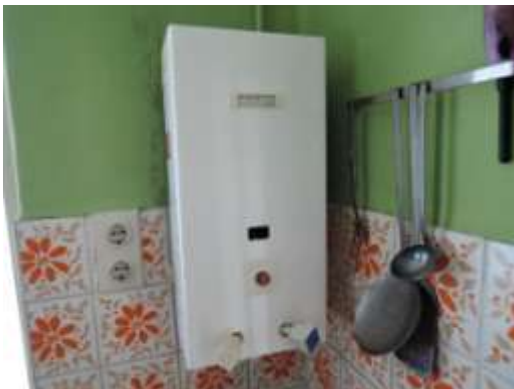
De geiser Fasto in de keuken is niet asbestverdacht.
