**Asbestinventarisatierapport Type A**  
**conform SC-540**  
Opstallen op de locatie  
Meentweg 1 te Bennekom

**Projectnummer:**  
08.764-AD808KA01

Datum: 27 november 2008

Rapportnummer:  
0848022/kk

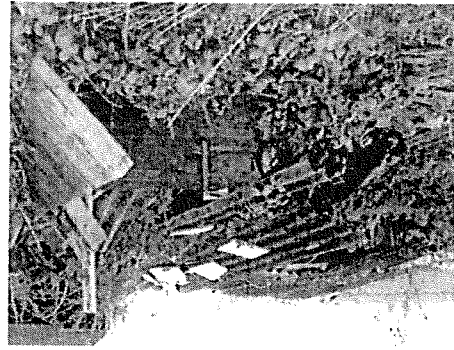
| Monster-<br>code | Locatie/materiaal | Type<br>asbest | Perce-<br>tage<br>(v/v%) | Hecht-<br>gebonden<br>(ja/nee) | Wijze van<br>bevestiging | Verwijderings-<br>methode* | Afmetingen | Risico-<br>klasse<br>(SMA-rt) |
|---|---|---|---|---|---|---|---|---|
| Abm/006 | Op de grond en door<br>sloopafval;<br>AC-golflaten | Chrysotiel | 10-15 | Ja | Geschoefd | OL | Ca. 100 m <sup>2</sup> | 2 |

Foto 7: Opstal 4: AC-golflaten tussen sloopaal  
(Abm/006).

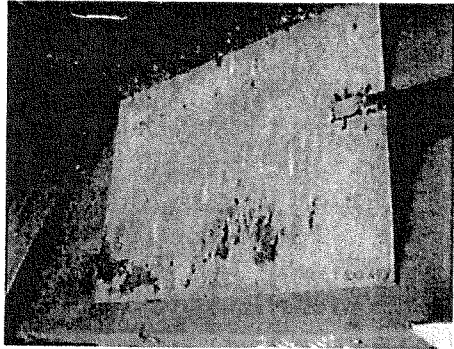
| Monster-<br>code | Locatie/materiaal | Type<br>asbest | Perce-<br>tage<br>(v/v%) | Hecht-<br>gebonden<br>(ja/nee) | Wijze van<br>bevestiging | Verwijderings-<br>methode* | Afmetingen | Risico-<br>klasse<br>(SMA-rt) |
|---|---|---|---|---|---|---|---|---|
| Abm/004 | Deur van een stal;<br>Plaatsmateriaal | Chrysotiel | 5-10 | Ja | Los | G | Ca. 1 stuks | 1 |

Foto 5: Opstal 2: Plaat van deur los (Abm/004).

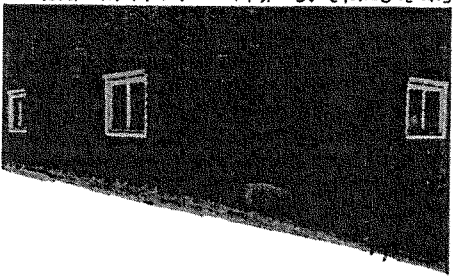
| Monster-<br>code | Locatie/materiaal | Type<br>asbest | Perce-<br>tage<br>(v/v%) | Hecht-<br>gebonden<br>(ja/nee) | Wijze van<br>bevestiging | Verwijderings-<br>methode* | Afmetingen | Risico-<br>klasse<br>(SMA-rt) |
|---|---|---|---|---|---|---|---|---|
| Abm/003 | Op het dak;<br>AC-golflaten | Chrysotiel | 10-15 | Ja | Geschoefd | OL | Ca. 170 m <sup>2</sup> | 2 |

Foto 3: Opstal 2: AC-golflaten op het dak (Abm/003).

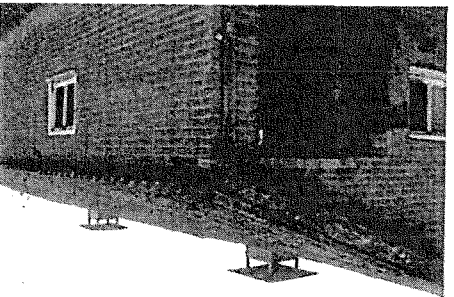
| Monster-<br>code | Locatie/materiaal | Type<br>asbest | Perce-<br>tage<br>(v/v%) | Hecht-<br>gebonden<br>(ja/nee) | Wijze van<br>bevestiging | Verwijderings-<br>methode* | Afmetingen | Risico-<br>klasse<br>(SMA-rt) |
|---|---|---|---|---|---|---|---|---|
| Abm/001 | Op het dak;<br>AC-golflaten | Chrysotiel | 10-15 | Ja | Geschoefd | OL | Ca. 160 m <sup>2</sup> | 2 |

Foto 1: Opstal 1: AC-golflaten op het dak (Abm/001).

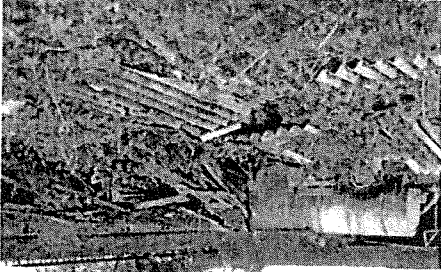
Foto 8: Opstal 4: AC-golflaten tussen sloopaal  
(Abm/006).

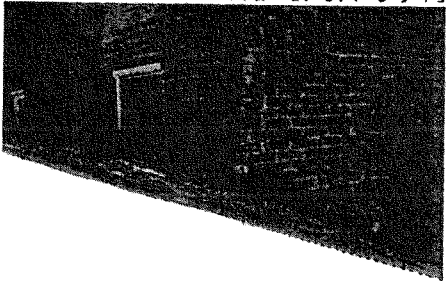
| Monster-<br>code | Locatie/materiaal | Type<br>asbest | Perce-<br>tage<br>(v/v%) | Hecht-<br>gebonden<br>(ja/nee) | Wijze van<br>bevestiging | Verwijderings-<br>methode* | Afmetingen | Risico-<br>klasse<br>(SMA-rt) |
|---|---|---|---|---|---|---|---|---|
| Abm/005 | Op het dak;<br>AC-golflaten | Chrysotiel | 10-15 | Ja | Geschoefd | OL | Ca. 100 m <sup>2</sup> | 2 |

Foto 6: Opstal 3: AC-golflaten op het dak (Abm/005).

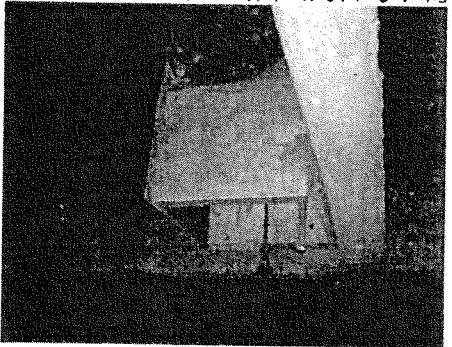
| Monster-<br>code | Locatie/materiaal | Type<br>asbest | Perce-<br>tage<br>(v/v%) | Hecht-<br>gebonden<br>(ja/nee) | Wijze van<br>bevestiging | Verwijderings-<br>methode* | Afmetingen | Risico-<br>klasse<br>(SMA-rt) |
|---|---|---|---|---|---|---|---|---|
| Abm/002 | Voerbakken;<br>Plaatsmateriaal | Chrysotiel | 5-10 | Ja | Los | G | Ca. 7 stuks | 1 |

Foto 4: Opstal 2: Voerbakken los (Abm/002)

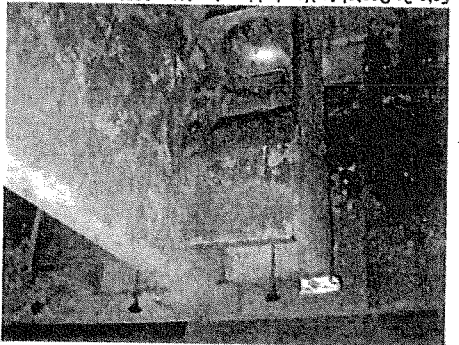
| Monster-<br>code | Locatie/materiaal | Type<br>asbest | Perce-<br>tage<br>(v/v%) | Hecht-<br>gebonden<br>(ja/nee) | Wijze van<br>bevestiging | Verwijderings-<br>methode* | Afmetingen | Risico-<br>klasse<br>(SMA-rt) |
|---|---|---|---|---|---|---|---|---|
| Abm/002 | Voerbakken;<br>Plaatsmateriaal | Chrysotiel | 5-10 | Ja | Los | G | Ca. 4 stuks | 1 |

Foto 2: Opstal 1: Voerbakken los (Abm002).

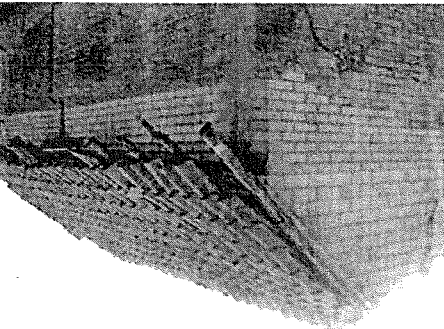
Foto 9: Opstal 5: Geen asbest aangetroffen.

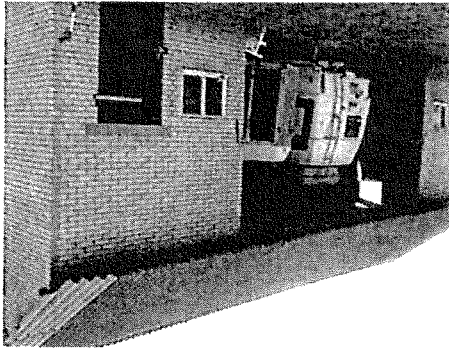
| Monster-<br>code | Locatie/materiaal | Type<br>asbest | Perce-<br>tage<br>(v/v%) | Hecht-<br>gebonden<br>(ja/nee) | Wijze van<br>bevestiging | Verwijderings-<br>methode* | Afmetingen | Risico-<br>klasse<br>(SMA-rt) |
|---|---|---|---|---|---|---|---|---|
| Abm/007 | Op het dak;<br>AC-golflaten | Chrysotiel | 10-15 | Ja | Geschoefd | OL | Ca. 200 m <sup>2</sup> | 2 |

Foto 11: Opstal 7: AC-golflaten op het dak (Abm/007).

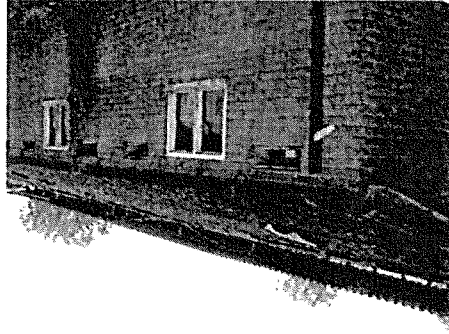
| Monster-<br>code | Locatie/materiaal | Type<br>asbest | Perce-<br>tage<br>(v/v%) | Hecht-<br>gebonden<br>(ja/nee) | Wijze van<br>bevestiging | Verwijderings-<br>methode* | Afmetingen | Risico-<br>klasse<br>(SMA-rt) |
|---|---|---|---|---|---|---|---|---|
| Abm/008 | Op het dak;<br>AC-golflaten | Chrysotiel | 10-15 | Ja | Geschoefd | OL | Ca. 600 m <sup>2</sup> | 2 |

Foto 13: Opstal 8: AC-golflaten op het dak (Abm/008).

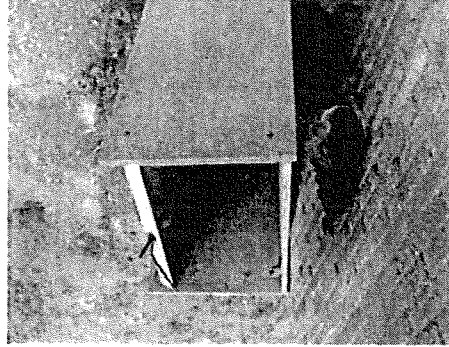
| Monster-<br>code | Locatie/materiaal | Type<br>asbest | Perce-<br>tage<br>(v/v%) | Hecht-<br>gebonden<br>(ja/nee) | Wijze van<br>bevestiging | Verwijderings-<br>methode* | Afmetingen | Risico-<br>klasse<br>(SMA-rt) |
|---|---|---|---|---|---|---|---|---|
| Abm/009 | Voerbakken;<br>Plaatsmateriaal | Chrysotiel | 30-60 | Ja | Los | G | Ca. 8 stuks | 1 |

Foto 15: Opstal 8: Voerbakken los (Abm/009)

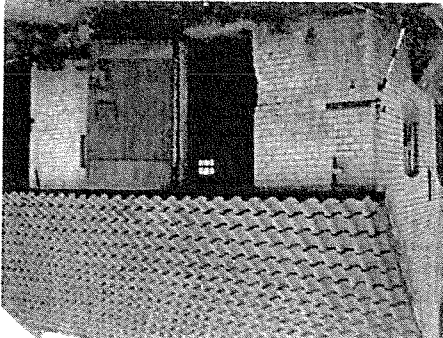
Foto 10: Opstal 6: Geen asbest aangetroffen.

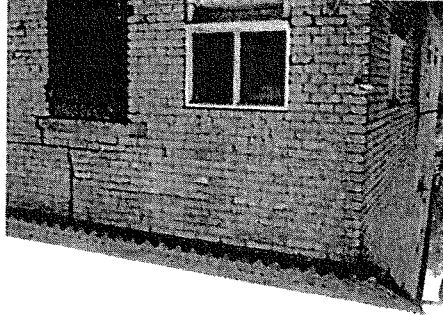
Foto 12: Opstal 7: AC-golflaten op het dak (Abm/007).

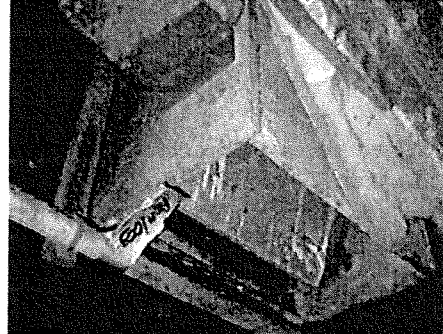
Foto 14: Opstal 8: Voerbakken los (Abm/009)

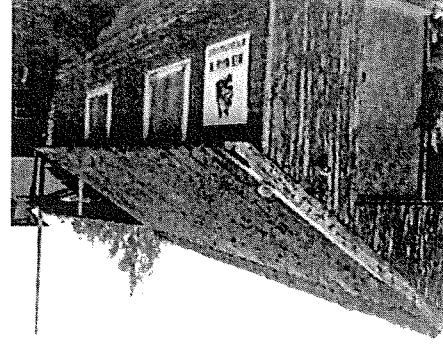
| Monster- | Locatie-/materiaal | Type asbest | Percentage (v/v%) | Hechtgebonden (ja/nee) | Wijze van bevestiging | Verwijderingsmethode* | Afmetingen | Risicoklasse (SMA-rt) |
|---|---|---|---|---|---|---|---|---|
| Abm/010 | Op het dak; AC-golflaten | Chrysotiel | 10-15 | Ja | Geschoefd | OL | Ca. 60 m² | 2 |

Foto 16: Opstal 9: AC-golflaten op het dak (Abm/010).

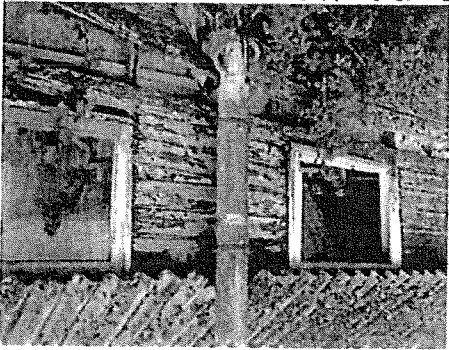
| Monster- | Locatie-/materiaal | Type asbest | Percentage (v/v%) | Hechtgebonden (ja/nee) | Wijze van bevestiging | Verwijderingsmethode* | Afmetingen | Risicoklasse (SMA-rt) |
|---|---|---|---|---|---|---|---|---|
| Abm/011 | Rookgasafvoer; AC-koker | Chrysotiel | 5-10 | Ja | Los en geklemd | OL | Ca. 5m³ | 2 |

Foto 17: Opstal 9: Rookgasafvoer geklemd (Abm/011).

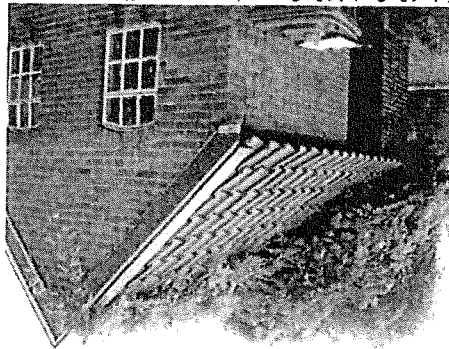
Foto 19: Opstal 10: Geen asbest aangetroffen.

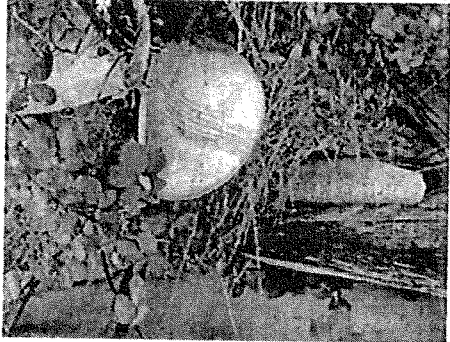
Foto 18: Opstal 9: Rookgasafvoer los (Abm/011).

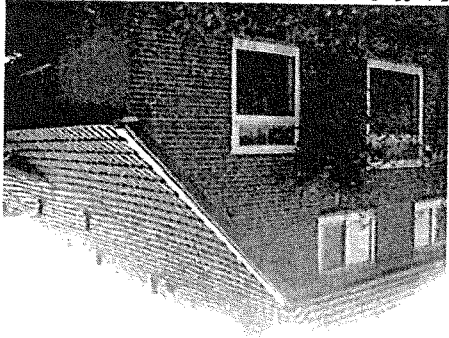
Foto 20: Opstal 11: Op de deel van de boerderij is geen asbest aangetroffen. Het woongedeelte is niet geïnventariseerd.
