## **Asbestinventarisatie type A Conform SC-540**

**Checkpoint Milieu Consultancy BV.**

**AI-11.226: Agrarische opstallen aan de Harderwijkerweg  
29 te Harskamp**

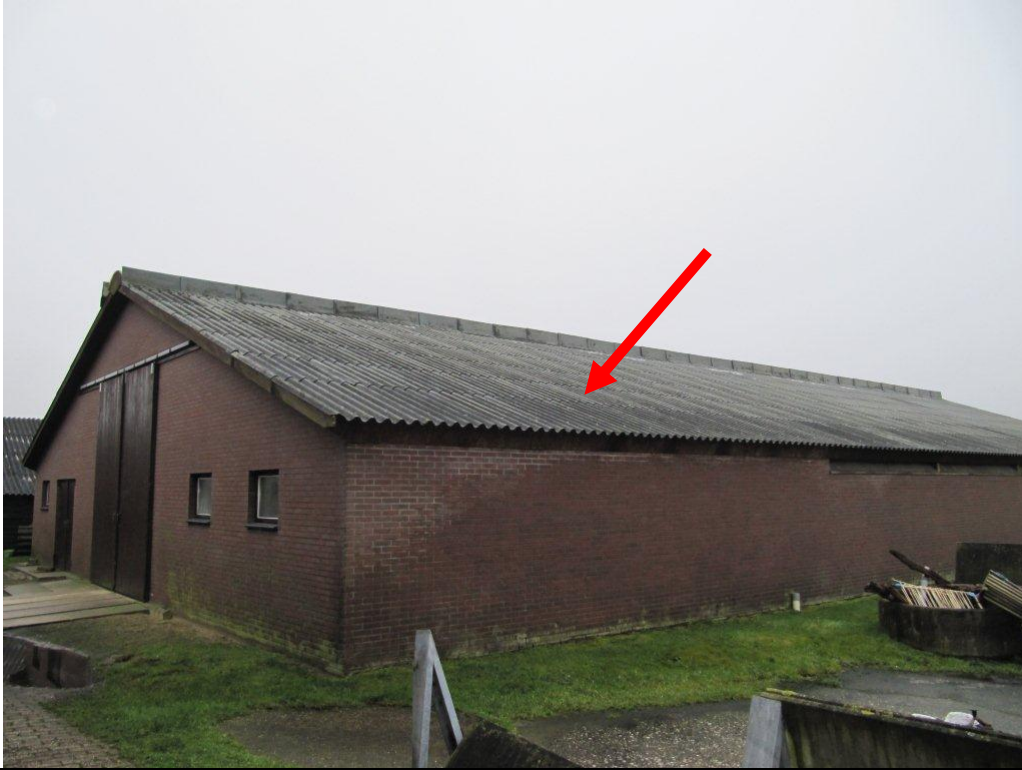
MM1 t/m 6: asbesthoudende golfplaten op het dak van de schuur

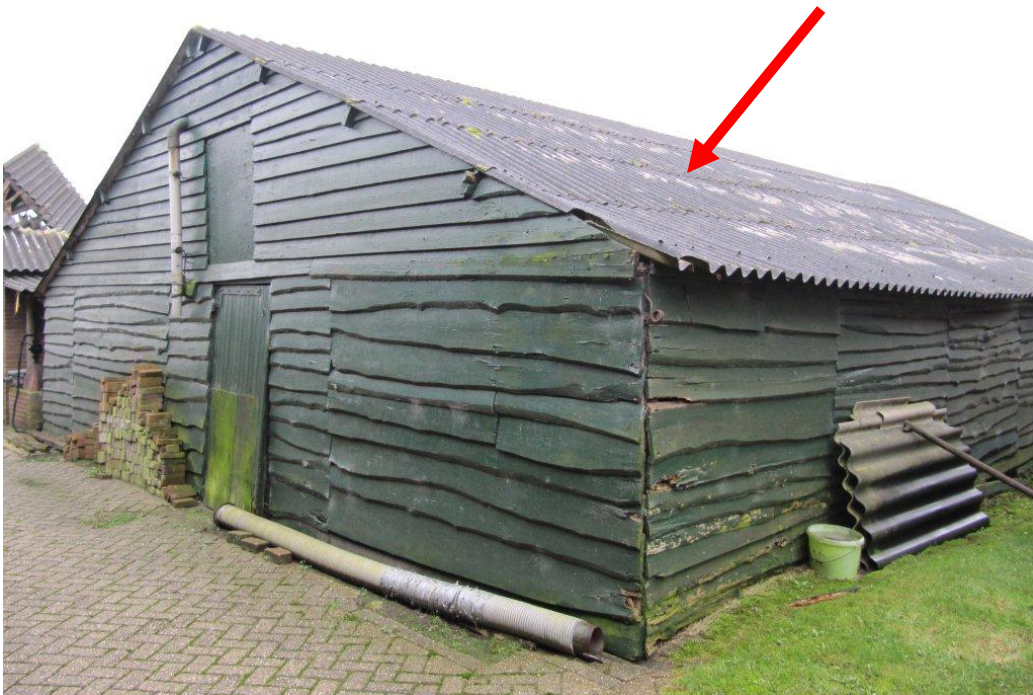
MM1 t/m 6: asbesthoudende golfplaten op het dak van de schuur

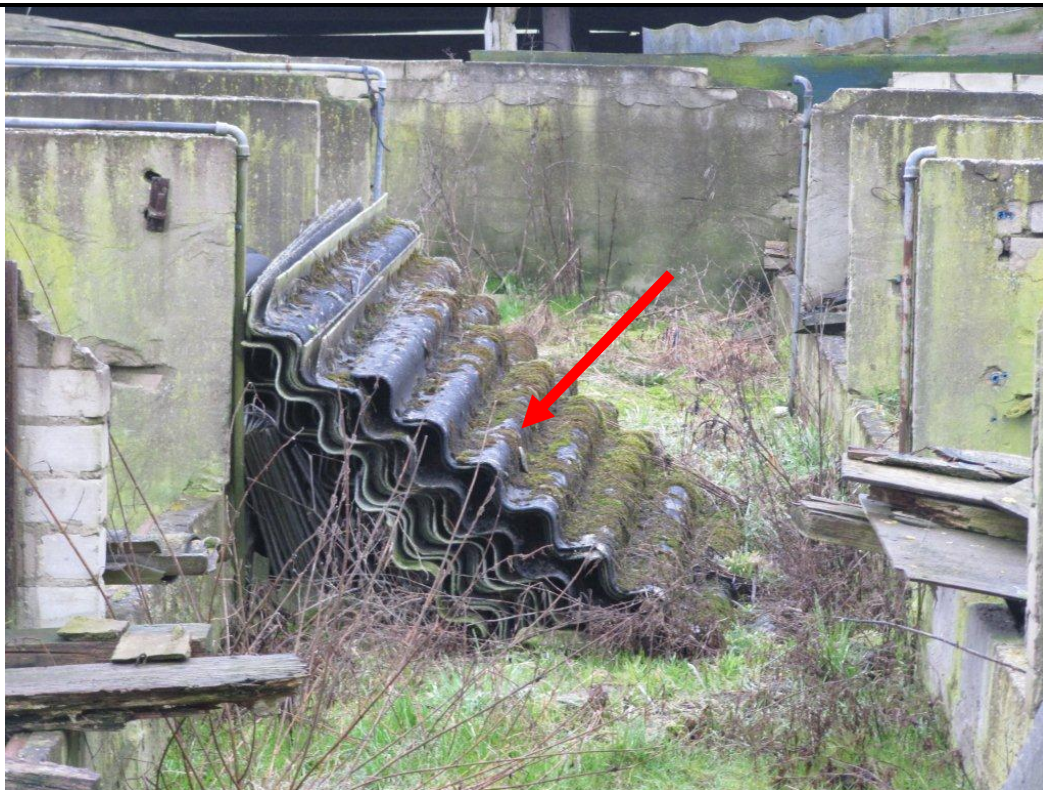
*Aangetroffen asbesthoudende toepassingen:  
Asbesthoudende golfplaten op de daken van de schuren.  
Asbesthoudende golfplaten en restanten op het maaiveld in en om de schuren.*

Asbesthoudende golfplaten op het maaiveld

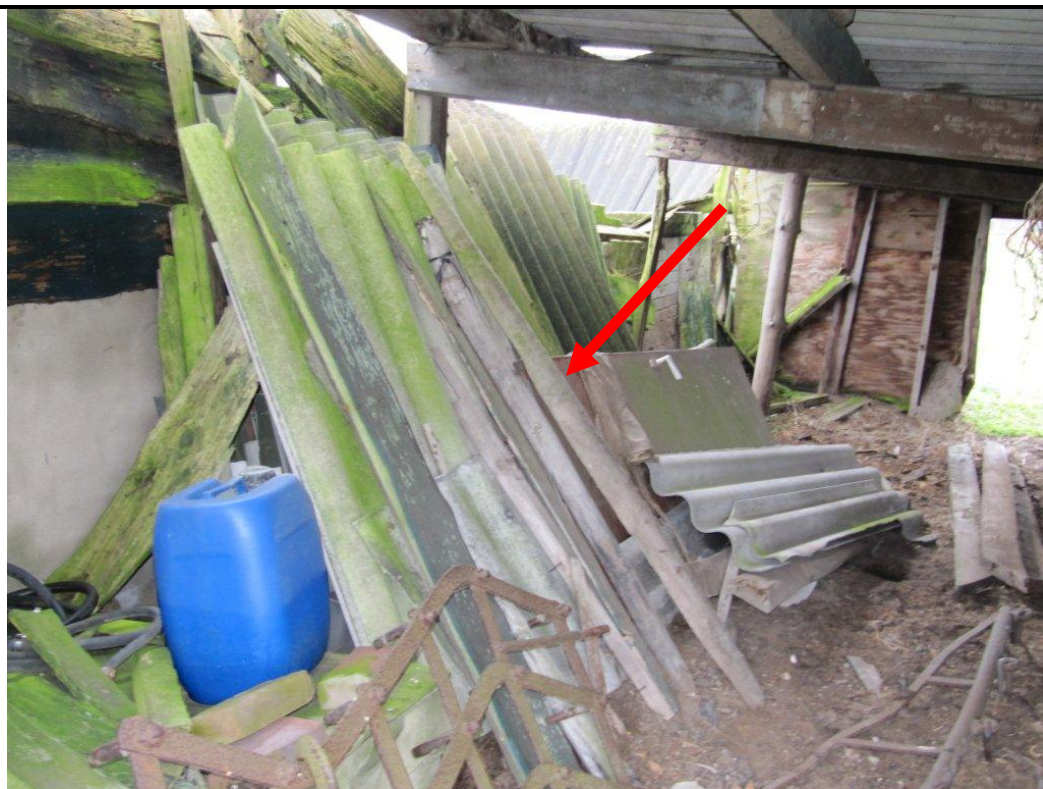
Asbesthoudende golfplaten op het maaiveld

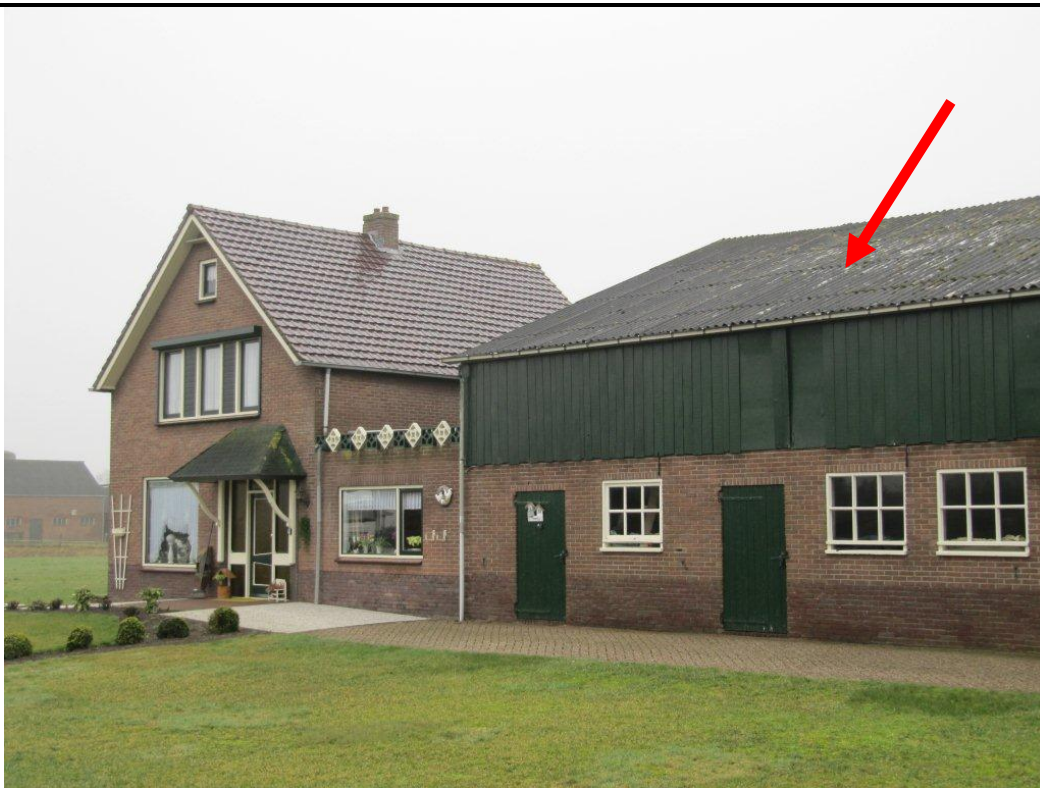
Asbesthoudende golfplaten op het dak van de schuur
