# Onderzoeksrapportage

Bomen effect analyse voor de beuken langs de  
Horalaan te Ede

Arnold Meulenbelt  
23 januari 2012

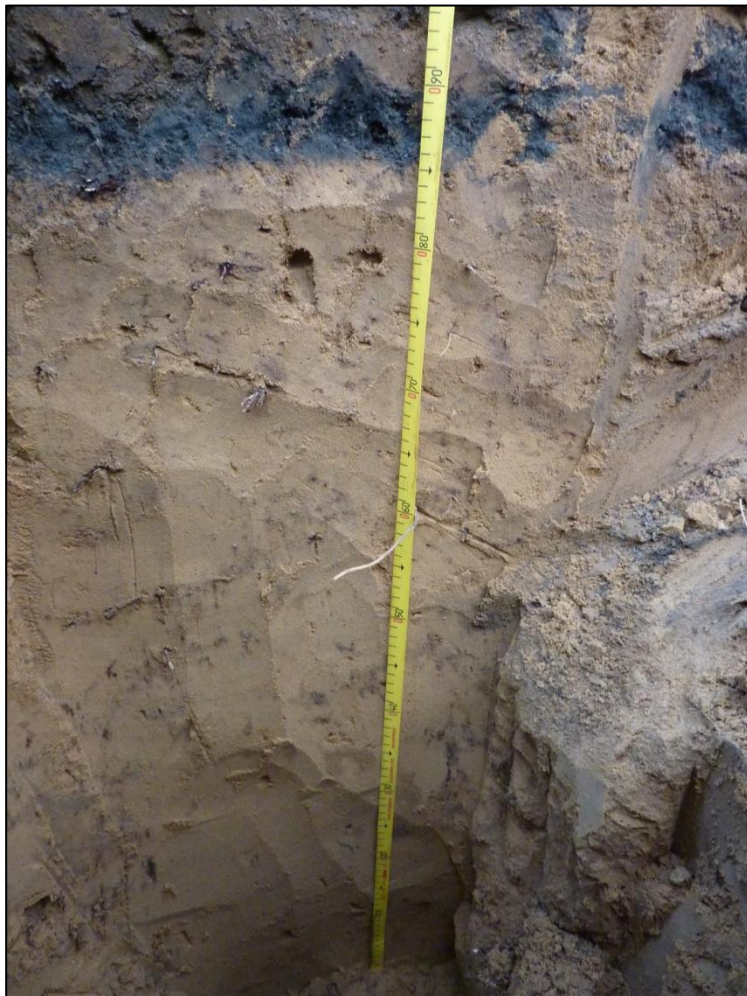
**Foto 2:** het bodemprofiel

De bodem bestaat uit zandgrond (zie **tabel 2** en **foto 2**). De bovenste 5 centimeter bestaat uit leemhoudend grof zand t.b.v. een enigszins stevige onverharde rijbaan. Van 5 - 10 centimeter is grof zand aangetroffen t.b.v. de fundering van de onverharde rijbaan.

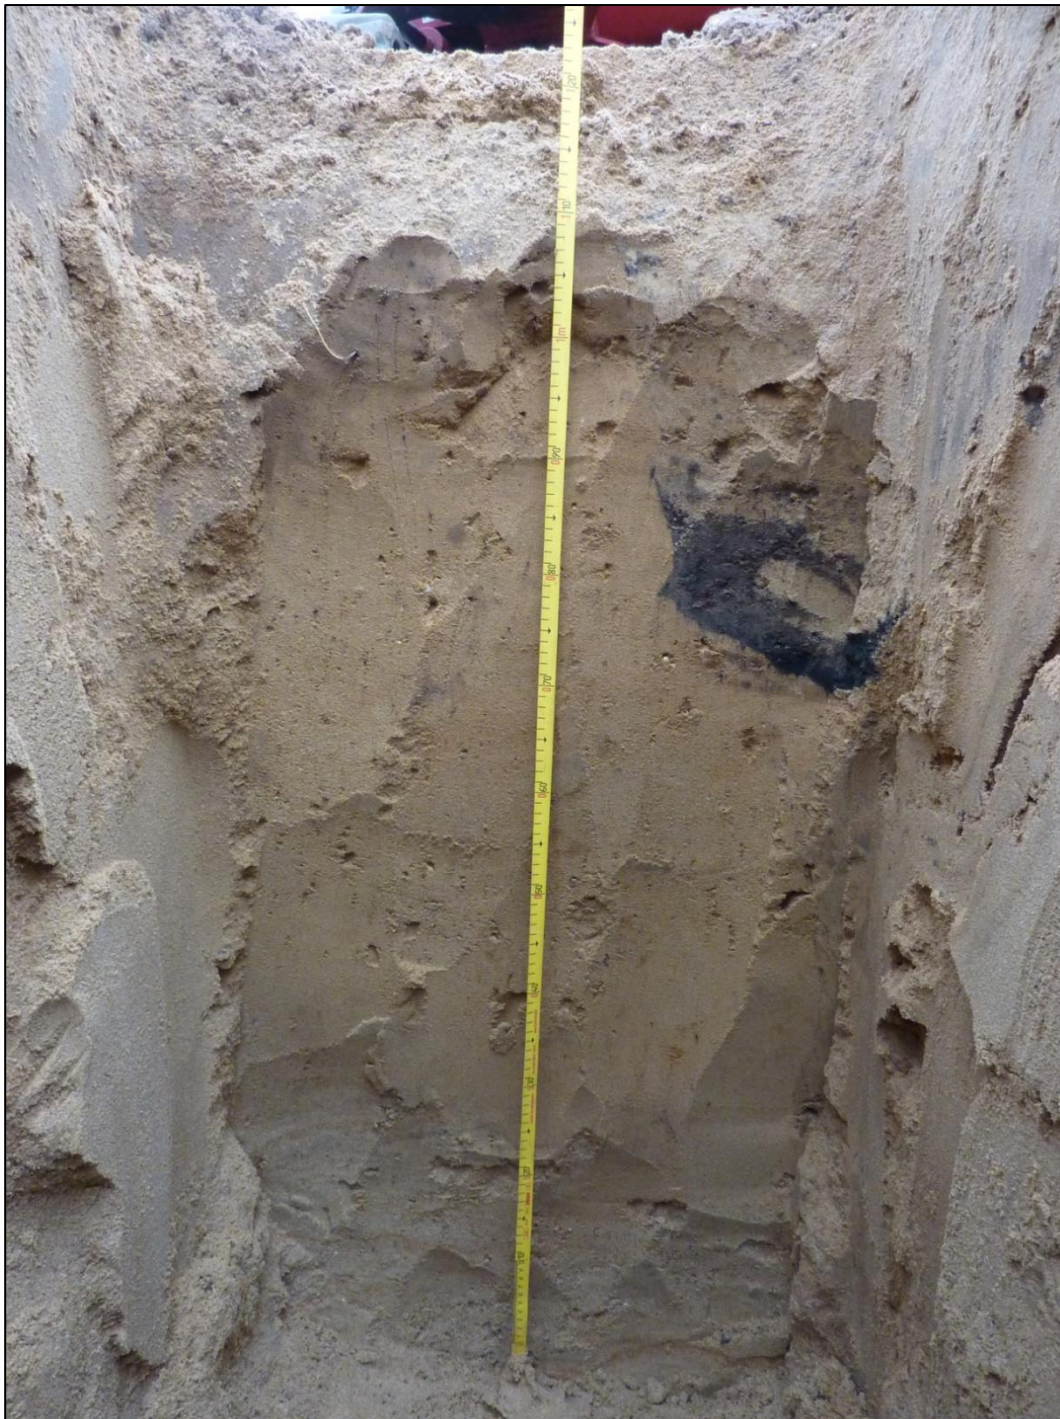
**Foto 3:** het bodemprofiel

De bodem bestaat uit zandgrond (zie **tabel 3** en **foto 3**). De bovenste 5 centimeter bestaat uit leemhoudend grof zand t.b.v. een enigszins stevige onverharde rijbaan. Van 5 - 10 centimeter is grof zand aangetroffen t.b.v. de fundering van de onverharde rijbaan.

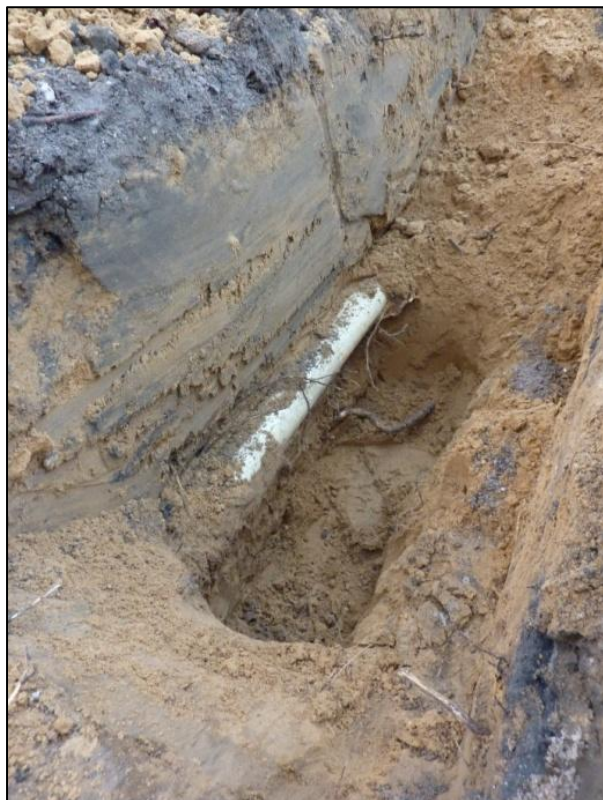
**Foto 4:** proefsleuf 1

De beworteling van de bomen is waargenomen tot 100 centimeter diepte beneden maaiveld. De fijne beworteling bevindt zich in het algemeen over het gehele profiel van de groeiplaats (zie **foto 4** en **5**) en is zeer extensief. Rondom kabels en leidingen is de beworteling intensiever.

Intensief gebruik van de rijbaan (doorwortelbare ruimte) door autoverkeer zorgt voor een verdichting van de ondergrond waardoor de fijne wortels hier niet groeien. De beworteling laat eenzelfde beeld zien op de verschillende locaties. Op **foto 5** is goed te zien dat de beworteling afsterft onder de rijbaan.

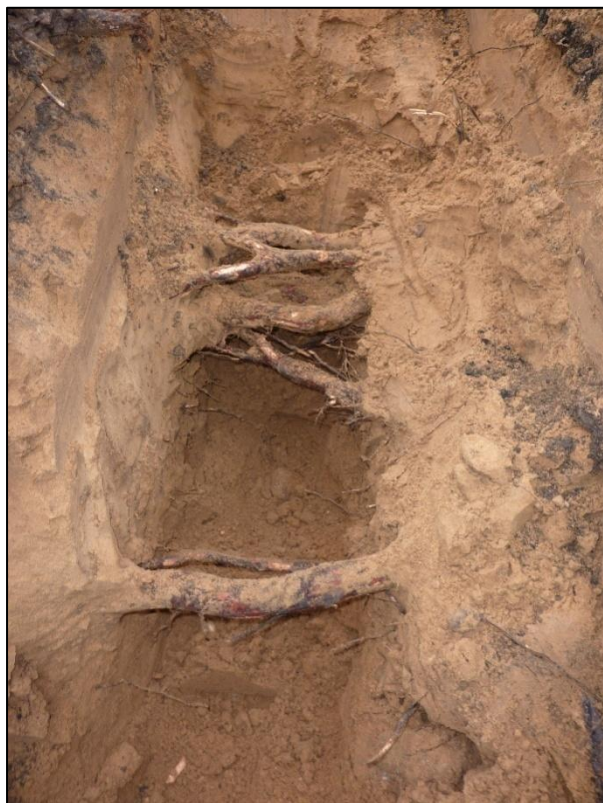
**Foto 6:** proefsleuf 3

De beworteling van de bomen is waargenomen tot 110 centimeter diepte beneden maaiveld. De fijne beworteling bevindt zich in het algemeen over het gehele profiel van de groeiplaats (zie **foto 6** en **7**) en is zeer extensief. Rondom kabels en leidingen is de beworteling intensiever. Dieper dan 110 centimeter zijn geen wortels aangetroffen. De beworteling die zichtbaar is op **foto 6** is vier tot negen centimeter in doorsnee. Deze beworteling wordt aangetroffen ter hoogte van een stamvoet van een boom, naar verwachting zal dit bij iedere boom het geval zijn maar zijn de meeste wortels in tegengestelde richting ontwikkeld (van de rijbaan af).
