# BOMEN EFFECT ANALYSE BOUWPLAN; GARAGE MASTENBROEK TE LUNTEREN

ANDE(R)S Boomtechnisch Advies  
Harold Schoenmakers

29 juli 2011  
ABT/2011/011-086

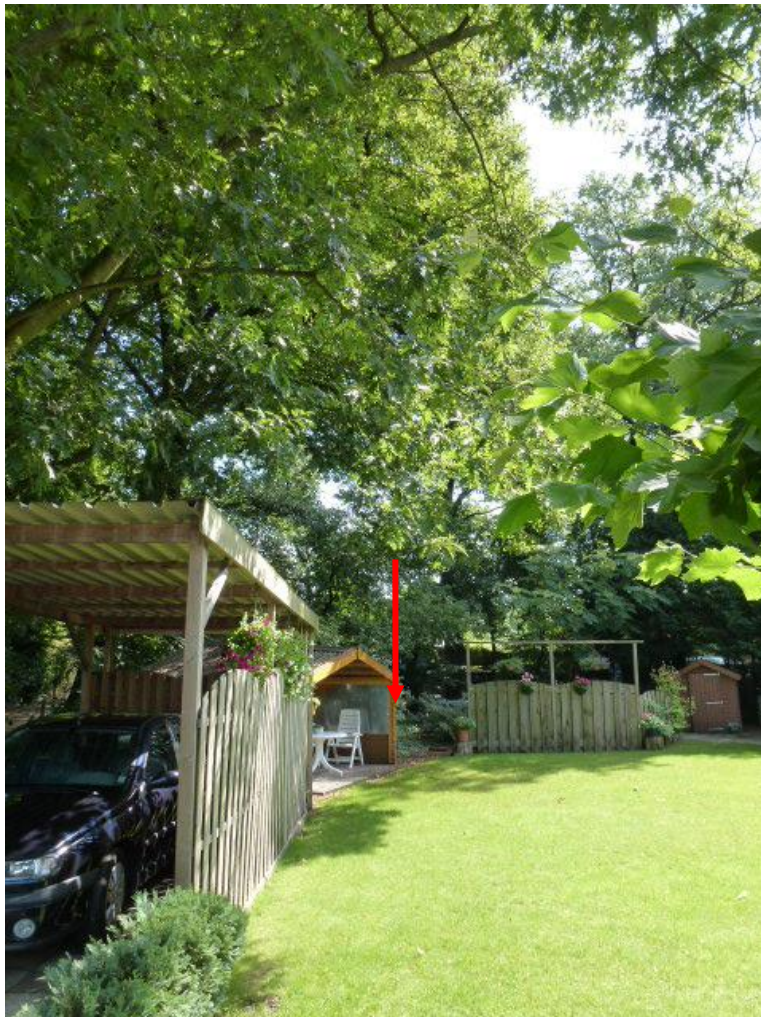
**Foto 1,** De toekomstige grens van het pand ligt vanaf hier naar de hoek van het tuinhuisje, zie rode pijl

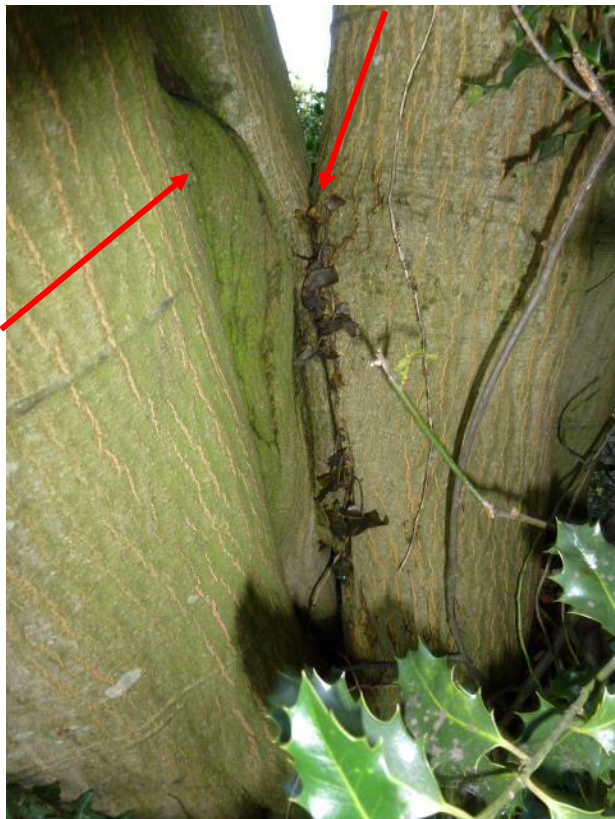
Foto 4, Plakoksels bij Am. Eik nr 2.

Bij 9 bomen (in 3 groepen, boomnr's 1, 2 en 3) zijn plakoksels aanwezig in de stamvoet. Plakoksels zijn niet tot slecht vergroeide stam- /of takaanzetten. Deze kunnen uitbreken. Wanneer dit gebeurt, is niet te voorzien/voorspellen. Het risico op breuk is bij plakoksels dan ook verhoogd.

| Boom nr. | Boomsoort | Aantal | Stam-omtrek | Opmerking | Maatregelen | Urgentie | Kapvergunning |
|---|---|---|---|---|---|---|---|
| 2 | Am. Eik | 5-stam | 95 cm | Plakoksels kunnen uitscheuren. De bomengroep kan in het ontwerp gehandhaafd worden, wanneer de kronen fors ingenomen worden. Geadviseerd wordt toch om de groep te rooien i.v.m. de stabiliteit van de bomen én het vrijzetten van Linde 4. | Rooien | < 1/2 jaar | Ja |

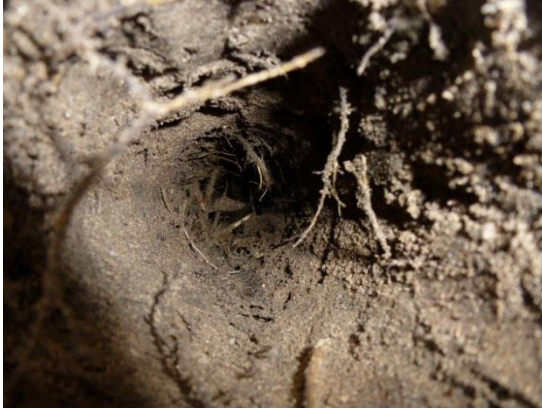
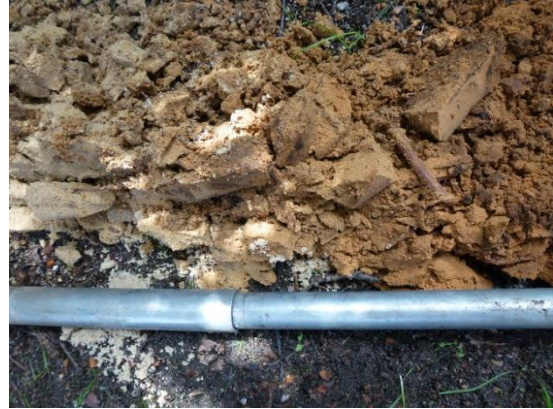
Foto 5 en 6, Goede wortelgroei.

Vanaf het maaiveld tot circa 40 cm-mv is het profiel (matig) intensief beworteld met haar-, fijne en gestelbeworteling. In de bovenste 20 cm bevinden zich de meeste haarwortels. De laag op een diepte van 30 tot 40 cm-mv is tevens intensief beworteld met gestelwortels dikker dan 5 cm. Het gehele oppervlak binnen de kroonprojecties is doorworteld.

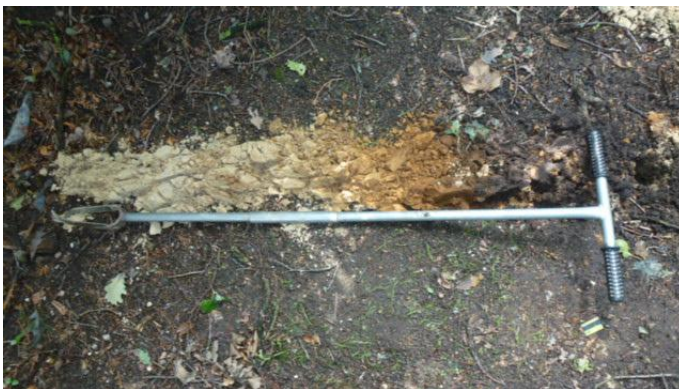
Foto 7, Een dunne laag teelaarde op geelbruin en geel zand.

De toplaag bestaat uit een mooie laag teelaarde. Direct onder deze laag bevindt zich echter direct een schrale grondslag met zeer weinig tot geen organische stof. De bomen zijn afhankelijk van het hemelwater, omdat zij geen contact hebben met het grondwater. Door de schrale ondergrond wortelen de bomen relatief oppervlakkig en hebben in de bovenste laag van het maaiveld een pakket haarwortels ontwikkeld om het hemelwater en inspoelende voedingselementen op te kunnen nemen.

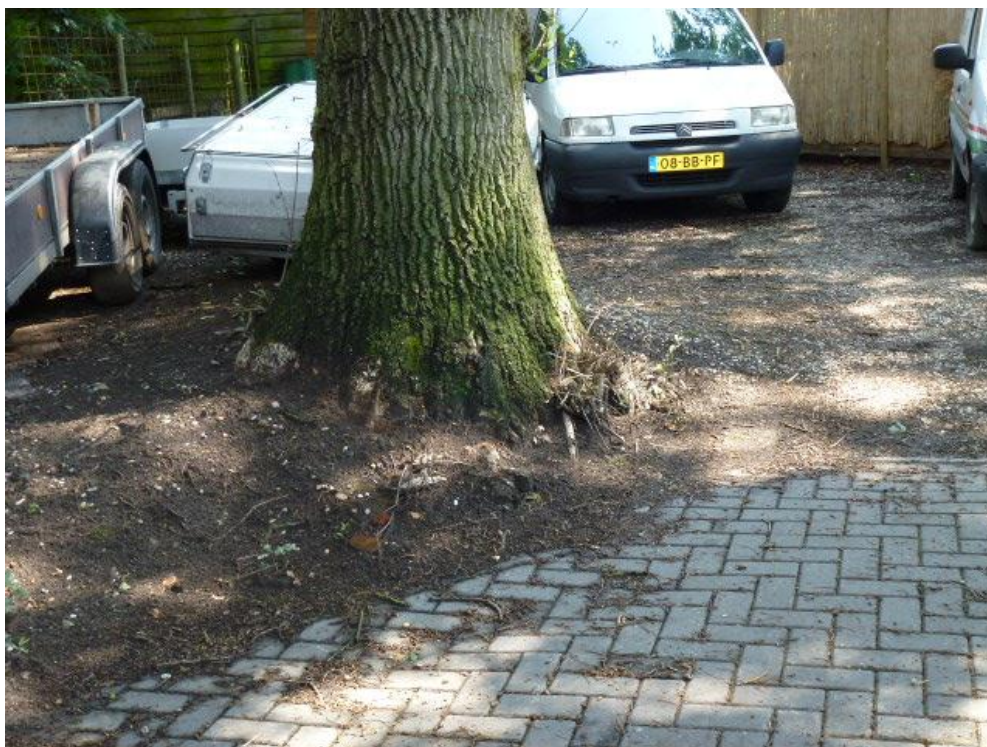
**Foto 8,** Door het creëren van een plantspiegel van 4 meter wordt eik 8 duurzaam behouden.

| Boom nr. | Boomsoort | Aantal | Stam-omtrek | Opmerking | Maatregelen | Urgentie | Kapvergunning |
|---|---|---|---|---|---|---|---|
| 8 | Zomereik | 1 | 185 cm | Handhaven d.m.v. het innemen van de kroon met 1 meter en het inplannen van een plantspiegel met een doorsnee van 4 m. | Innemen kroon | Voor bouw | N.v.t. |

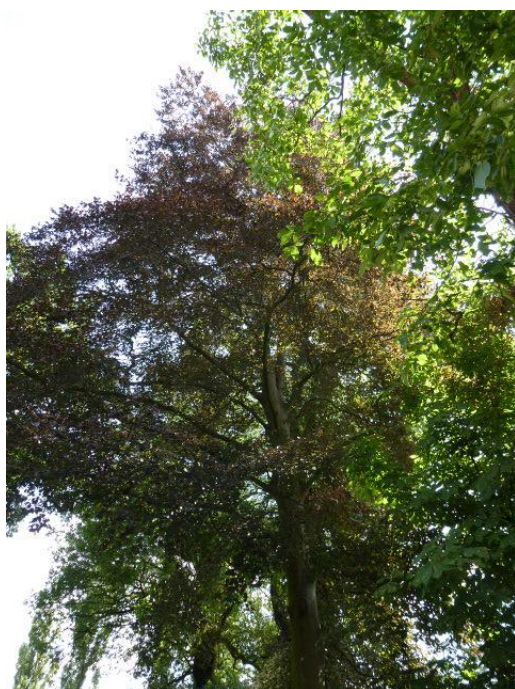
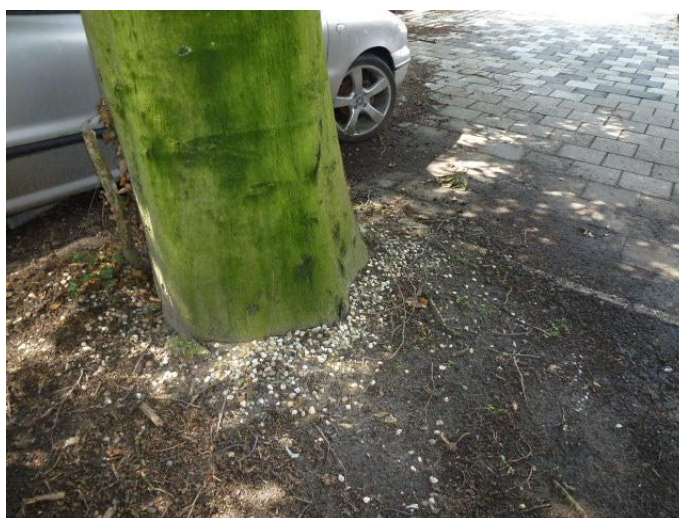
**Foto 9 en 10,** Vrijstellen van de kroon en het creëren van een plantspiegel van 4 meter voor Beuk 12.

| Boom nr. | Boomsoort | Aantal | Stam-omtrek | Opmerking | Maatregelen | Urgentie | Kapvergunning |
|---|---|---|---|---|---|---|---|
| 12 | Bruine beuk | 1 | 180 cm | Vrijzetten aan Noordzijde en handhaven d.m.v. het inplannen van een plantspiegel met een doorsnee van 4 m. Voldoende afstand tot bouw. | Geen | - | N.v.t. |

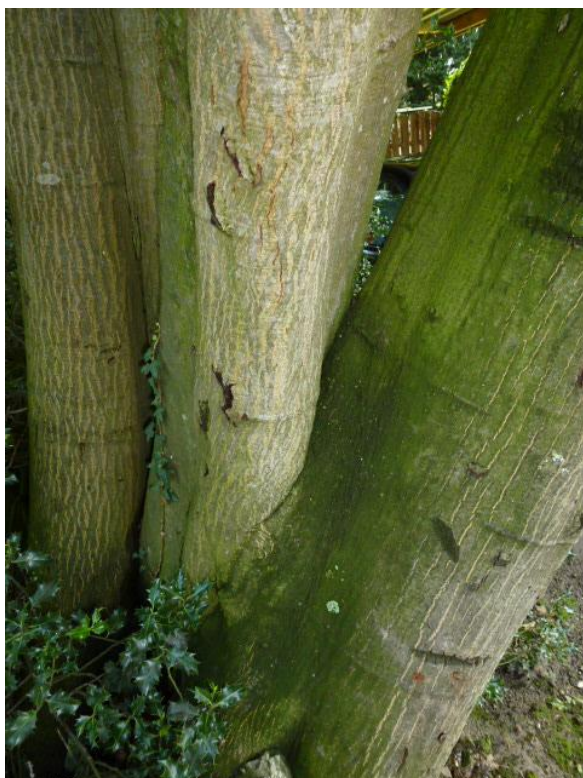
| Boom nr. | Boomsoort | Aantal | Stam-omtrek | Hoogte | Kroon-projectie | Doorrij-hoogte | Conditie | Kroon (Structuur) | Stam (Kwaliteit) | Wortel-aanlopen (Kwaliteit) | Maatregelen | Urgentie | Opmerking | Kapver-gunning |
|---|---|---|---|---|---|---|---|---|---|---|---|---|---|---|
| 2 | Am. Eik | 5-stam | 95 cm | 14 m | 12 m | 2 m | Redellijk | Dood hout | Goed | Plakoksel | Rooien | < 1/2 jaar | Plakoksels kunnen uitscheuren | Ja |

Am. Eikengroep nr 2, 5-stammig

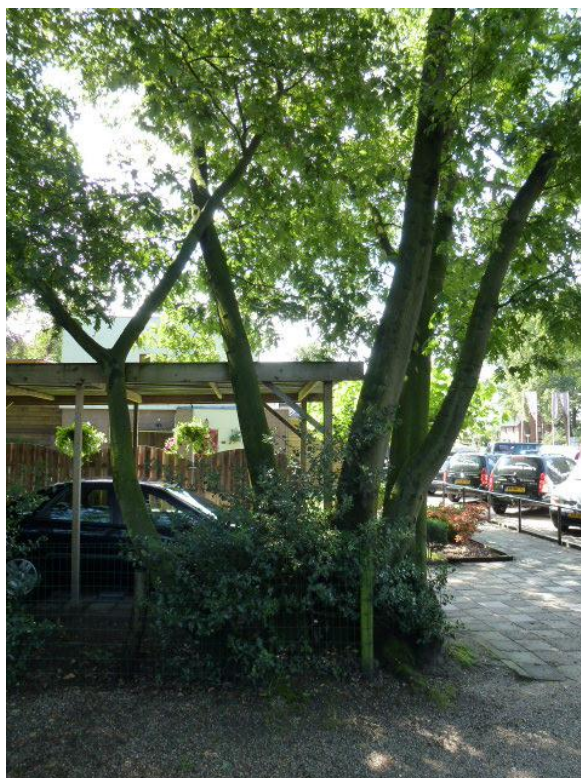
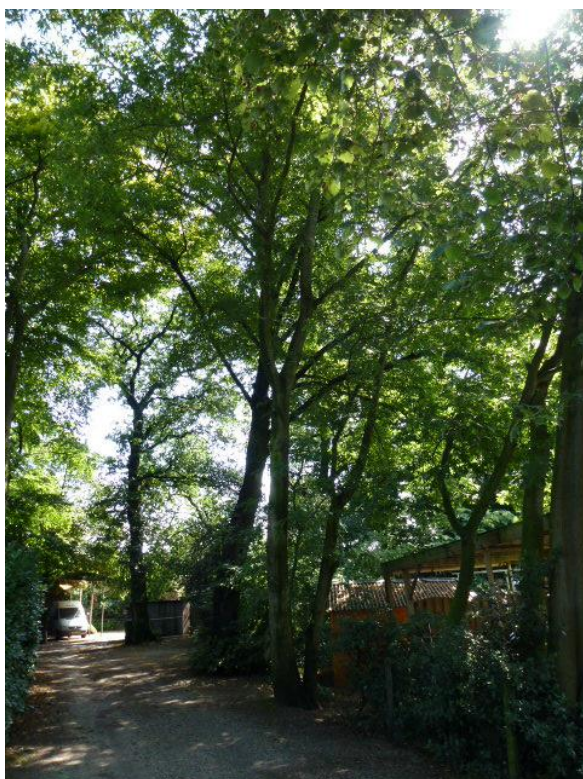
| Boom nr. | Boomsoort | Aantal | Stam-omtrek | Hoogte | Kroon-projectie | Doorrij-hoogte | Conditie | Kroon (Structuur) | Stam (Kwaliteit) | Wortel-aanlopen (Kwaliteit) | Maatregelen | Urgentie | Opmerking | Kapver-gunning |
|---|---|---|---|---|---|---|---|---|---|---|---|---|---|---|
| 3 | Am. Eik | 2-stam | 105 cm | 15 m | 9 m | 2 m | Goed | Goed | Goed | Plakoksel | 2e stam rooien | < 1/2 jaar | Plakoksel kan uitscheuren (60 cm omtrek) | Ja |

Am. Eikengroep nr 3, 2-stammig, rode pijl geeft boom aan. Linde 4 rechts achter tuinhuisje

| Boom nr. | Boomsoort | Aantal | Stam-omtrek | Opmerking | Maatregelen | Urgentie | Kapvergunning |
|---|---|---|---|---|---|---|---|
| 3 | Am. Eik | 2-stam | 105 cm | Plakoksel kan uitscheuren. Na het verwijderen van de dunne 2e stam (60 cm doorsnee, geen kapvergunning nodig) kan deze boom in dit ontwerp gehandhaafd worden. Echter i.v.m. het vrijzetten van linde 4 wordt geadviseerd deze boom in zijn geheel te rooien. | 2e stam rooien | < 1/2 jaar | Ja |

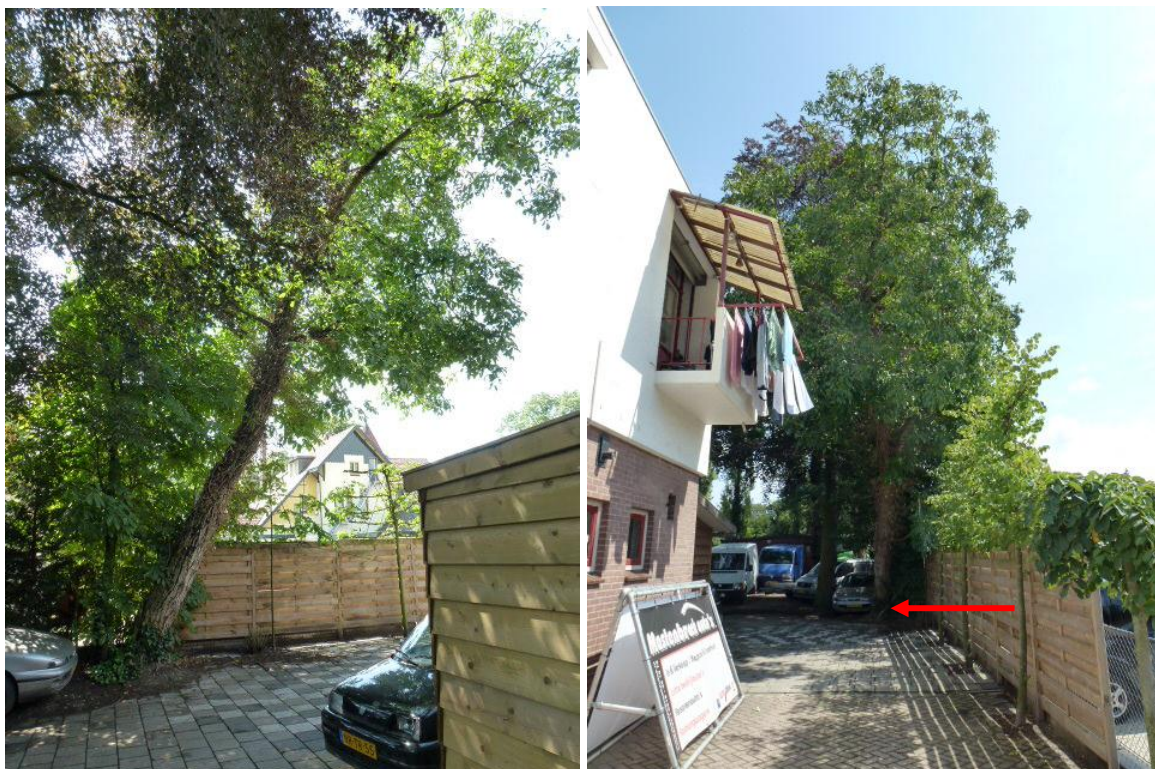
| Boom nr. | Boomsoort | Aantal | Stam-omtrek | Hoogte | Kroon-projectie | Doorrij-hoogte | Conditie | Kroon (Structuur) | Stam (Kwaliteit) | Wortel-aanlopen (Kwaliteit) | Maatregelen | Urgentie | Opmerking | Kapver-gunning |
|---|---|---|---|---|---|---|---|---|---|---|---|---|---|---|
| 10 | Walnoot | 1 | 145 cm | 10 m | 7 m | 3 m | Goed | Goed | Scheef | Goed | Rooien | Voor bouw | Onderstandig aan Beuk 12 | Ja |

Walnoot nr 10, zie rode pijl, forse scheefstand en onderstandig aan Beuk 12

| Boom nr. | Boomsoort | Aantal | Stam-omtrek | Opmerking | Maatregelen | Urgentie | Kapvergunning |
|---|---|---|---|---|---|---|---|
| 10 | Walnoot | 1 | 145 cm | Geadviseerd wordt deze noot te rooien i.v.m. het vrijzetten van Beuk 12. | Rooien | Voor bouw | Ja |

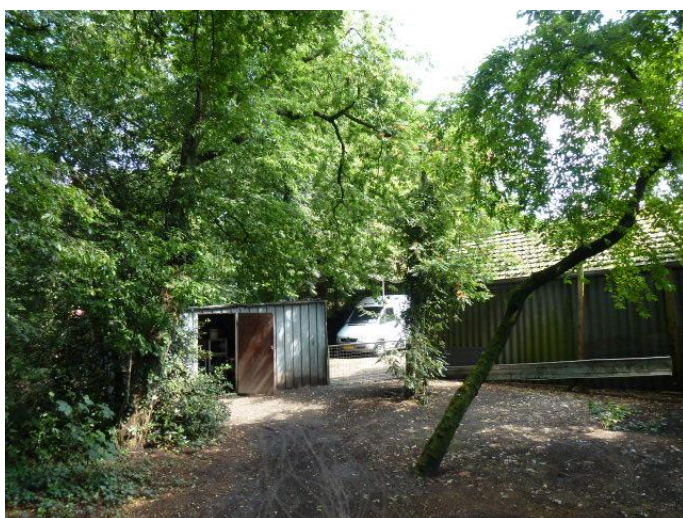
De Amerikaanse vogelkersen, die op het terrein staan, zijn opschot. Amerikaanse vogelkers is een invasieve soort, die beter bekend is als Bospest. Om deze reden is het zeer raadzaam deze soort te verwijderen en te bestrijden.

Am. Vogelkers nr 20, invasieve soort (Bospest), advies Rooien

| Boom nr. | Boomsoort | Aantal | Stam-omtrek | Opmerking | Maatregelen | Urgentie | Kapvergunning |
|---|---|---|---|---|---|---|---|
| 20 | Am. Vogelkers | 1 | 90 cm | Parkeerruimte, invasieve soort (Bospest), Rooien | Rooien | Voor bouw | Ja |
