# **BOMEN EFFECT ANALYSE; HERINRICHTING MUNNIKEBEEK TE EDERVEEN**

DRODUN PROJECTONTWIKKELING

ANDE(R)S Boomtechnisch Advies  
Harold Schoenmakers

28 mei 2014  
ABT/2014/014-050

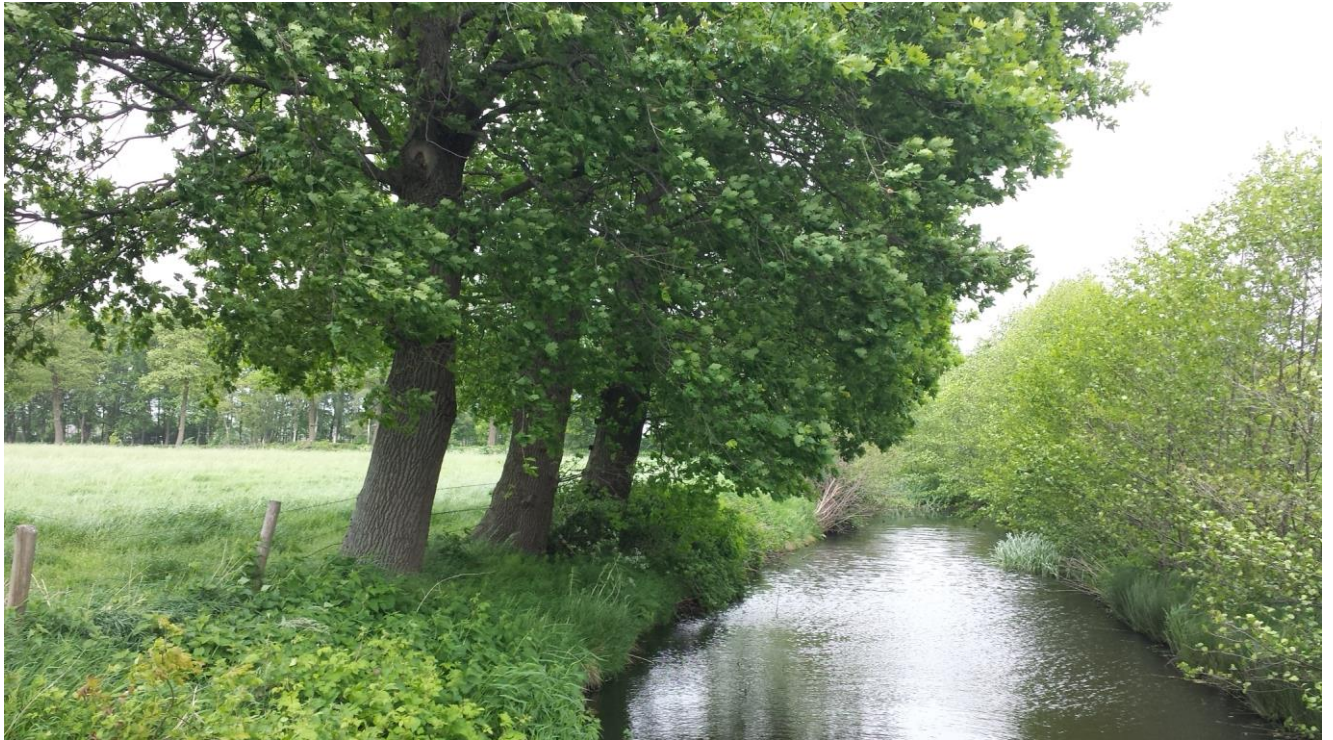
*Foto 1, Idyllisch beeld van links Zomereiken 27 t/m 29 en rechts singel nr 12. Rechts is een Wadi gepland*

Verandering: Volgens het Voorlopig Ontwerp blijft ter hoogte van zomereiken 27, 28 en 29 de watergang gehandhaafd. De zeer zware en markante zomereiken worden daarmee gehandhaafd. Voor de aanleg van de wadi aan de oostkant wordt singel 12 (jonge aanplant van zwarte els) gerooid.

Conclusie: De zomereiken kunnen prima behouden blijven als door de aanleg van de wadi de huidige hoogte van het grondwater niet meer dan 10 cm veranderd.

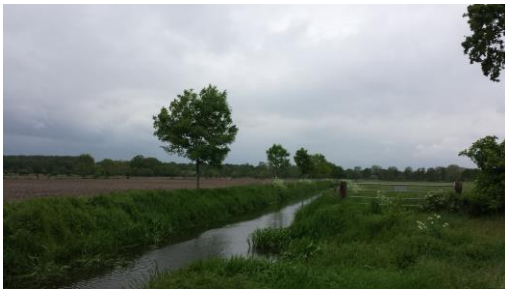
**Foto 2,** Deze structuur wordt aangevuld

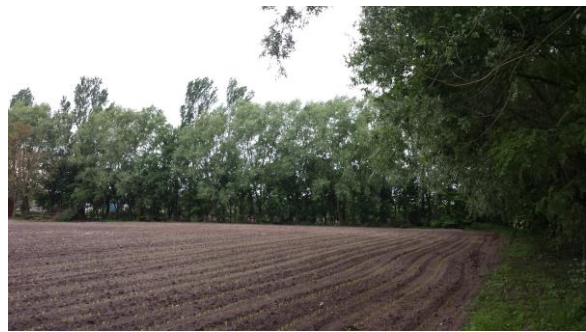
**Foto 3,** Door deze singel wordt een weg aangelegd

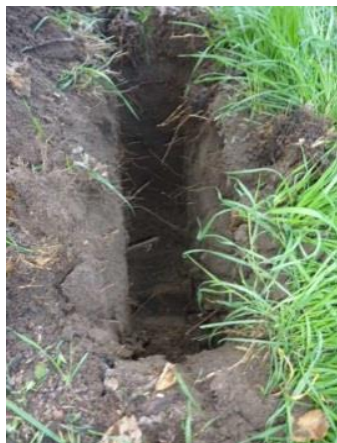
Foto 4, Profielkuil

Het profiel onder de berm bestaat vanaf het maaiveld tot circa 30 tot 40 cm-mv uit licht humeus, matig fijn zand. Dit is bruینگekleurd. Onder deze laag bevindt zich een band tot minimaal 120 cm met lichtbruin gekleurd zand. De grondslag bestaat uit fijn tot matig fijn zand met veenresten.

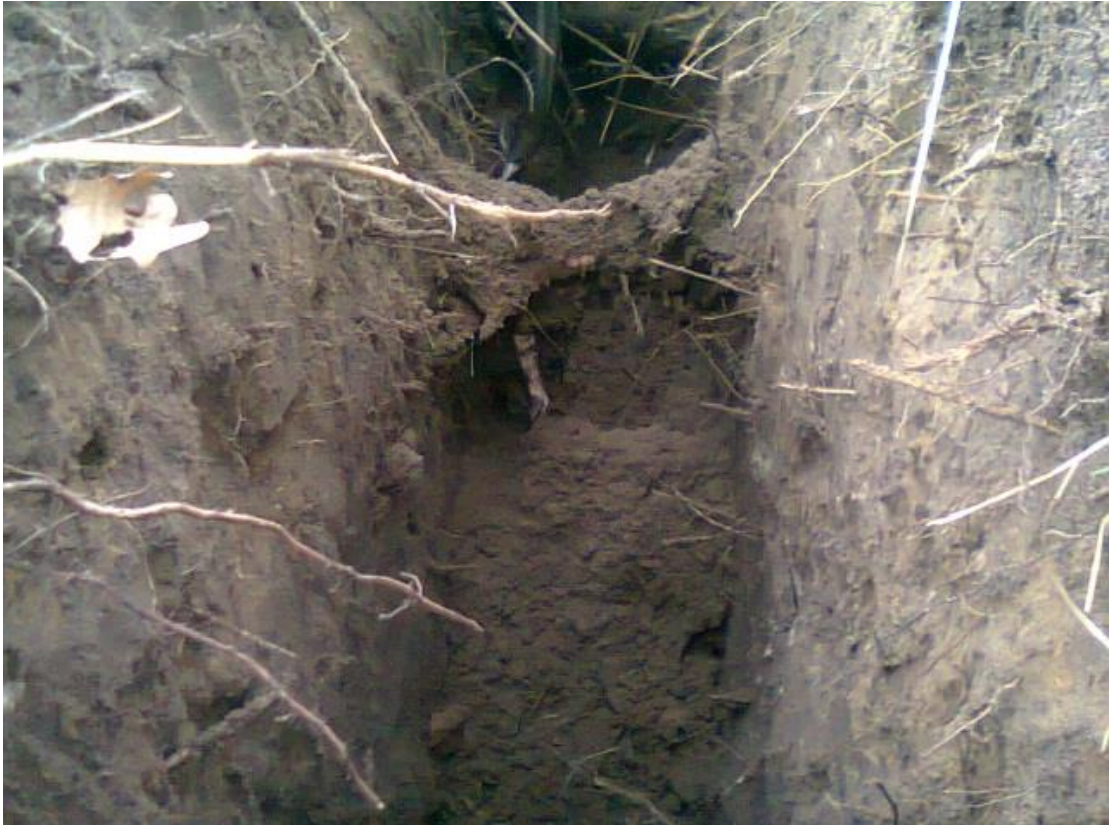
**Foto 5, Beworteling**

Het profiel is vanaf het maaiveld tot circa 50 tot 80 cm-mv intensief beworteld met haar- en fijne beworteling (tot circa 10 cm dik). Dieper dan 50 tot 80 cm is minder beworteling aangetroffen bij de bomen.

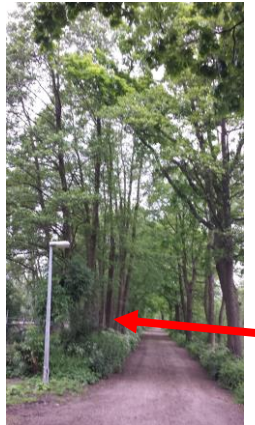
#### 3.4.1 Doorbraak 1:

Verandering: Volgens de kaart van het Voorlopig Ontwerp komt door singel nr 15 een doorbraak, waarvoor 3 elzen gerooid moeten worden. Een els komt in het trottoir te staan. Ook boom 34 en 35 (zwarte els en fijnspar) staan in de invloedssfeer.

De te rooien elzen zijn niet te handhaven, behalve als de doorbraak en de rijweg worden verlegd.

Rondom de els en de fijnspar (34 en 35), wordt ook gegraven. Dit doorsnijdt het wortelpakket. Bij deze ingreep wordt 25 tot 35% van de beworteling geamputeerd.

Conclusie: De 3 elzen kunnen alleen gehandhaafd worden als de rijweg en de doorbraak verlegd worden, maar dan moeten andere structuren doorbroken worden. Voor boom 34 en 35 neemt door het verwijderen van een groot deel van het wortelpakket de conditie fors af en ontstaat een verhoogd risico op windworp. Geadviseerd wordt deze bomen ook te rooien. Ook gezien het feit dat fijnspar cultuurhistorisch niet in dit landschap thuishoort.

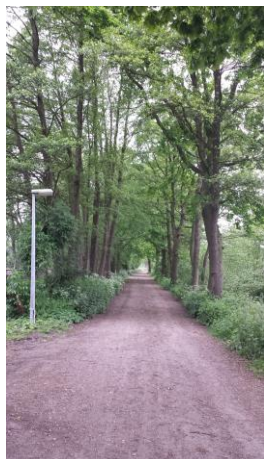
### 3.4.2 Verbreding Schoolstraat (2):

Verandering: Uit het V.O. blijkt dat de huidige semi-verharde weg verbreed wordt in de zuidelijke richting. Het profiel aan de noordzijde blijft gelijk.

Verbreding en (gedeeltelijke) verharding van de huidige Schoolstraat heeft direct invloed op de singels 14 en 15. Omdat het profiel aan de noordzijde gelijk blijft, is de invloed op singel 20 nihil. Om de rijweg aan de zuidelijke zijde te verbreden (volgens het VO met minimaal 50 cm) dient minimaal cunet uitgegraven te worden. Dit doorsnijdt het wortelpakket. Bij deze ingreep wordt 25 tot 40% van de beworteling geamputeerd. Daarnaast wordt de benodigde doorwortelbare ruimte forse beperkt. Onder de rijweg zelf is weinig tot geen beworteling aanwezig.

Conclusie: De bomen aan de noordzijde kunnen gehandhaafd worden. Aan de zuidzijde zullen na het verbreden van de rijweg de bomen in conditie en toekomstverwachting fors teruglopen. Alleen de aanwezige knotbomen zijn te handhaven. Geadviseerd wordt om de zuidelijke singel te rooien voor zover nodig in verband met de aanleg van de rijweg.

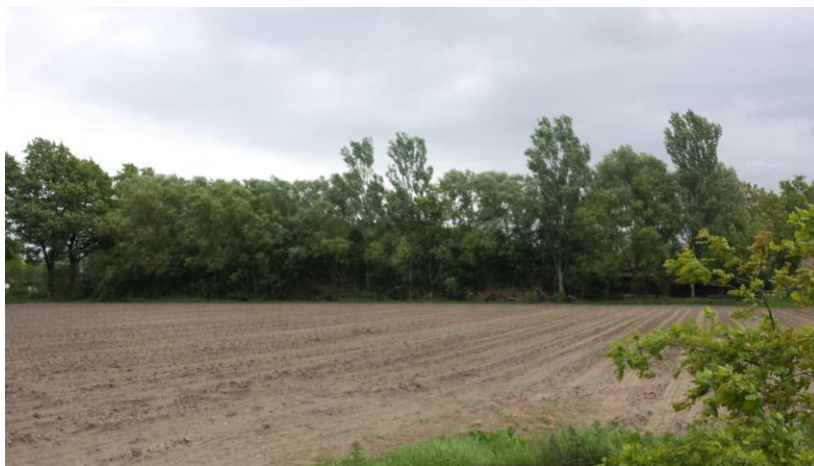
#### 3.4.4 Aanleg wadi (4):

Verandering: Ter hoogte van de singels 10, 11 en 13 wordt een wadi aangelegd. Hiervoor worden 26 bomen gerooid. Op de randen van de wadi worden bomen gehandhaafd en nieuwe bomen aangeplant. De te handhaven bomen staan ten opzichte van de wadi in een talud aan de andere zijde van een sloot.

Conclusie: Indien de het talud van de wadi zo wordt aangelegd dat het huidige talud waarin de bomen staan, wordt gehandhaafd, vormt de aanleg van de wadi geen belemmering. Het huidige talud, waarin de bomen staan, mag niet dieper dan 5 cm worden afgeschraapt omdat anders teveel beworteling verloren gaat.

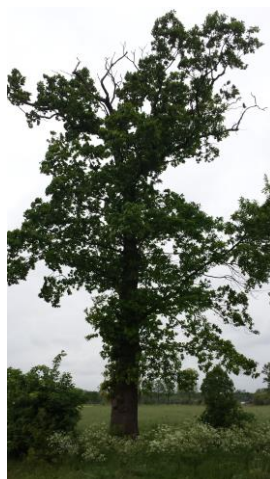
#### **3.4.7 Dempen bestaande watergang (7):**

Verandering: Volgens het Voorlopig Ontwerp wordt ter hoogte van zomereik 26 een wadi aangelegd. Zomereik 26 is een zware solitair met een markante uitstraling. Hij is, evenals eiken 27 t/m 29, beeldbepalend in deze omgeving. De boom heeft echter een matige conditie en kwaliteit en staat momenteel in een ruime vrije plantplaats.

Conclusie: Gezien de conditie en de kwaliteit van de eik wordt de toekomstverwachting van de boom op matig geschat. Door de voorgestelde veranderingen binnen de directe invloedssfeer (veranderingen in grondwaterstand en bodemluchthuishouding) door de aanleg van de wadi, wordt de toekomstverwachting nog verder teruggebracht. Geadviseerd wordt deze eik te rooien.
