**Bomen Effect Analyse  
Renovatie en uitbreiding  
Stationsweg 102 te Ede**

Opdrachtgever: Bouwbedrijf Gebr. van Manen BV  
Contactpersoon:

Organisatie: **Tree-o-logic**  
Datum: 3 maart 2017  
Versienummer: 1.0

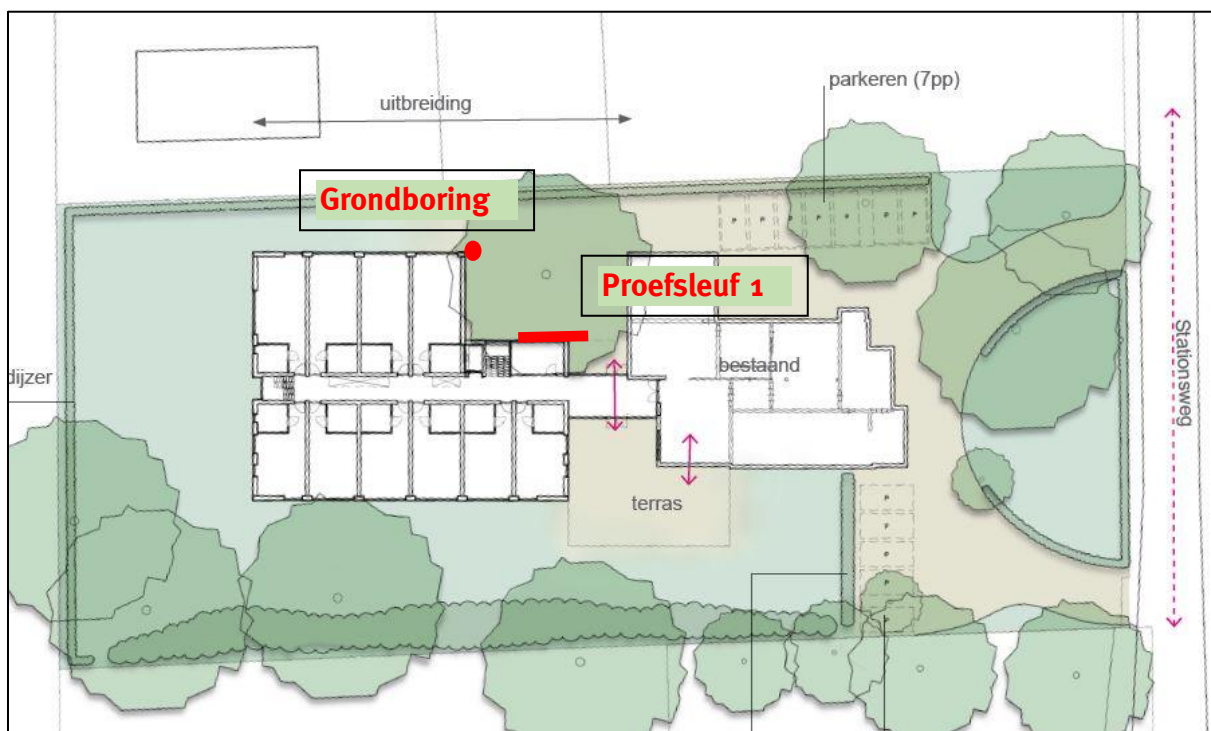
Afbeelding 3. Locaties proefsleuven en grondboring.

Tijdens het onderzoek is bij boom twee een proefsleuf gegraven, aan de rand van de geplande uitbouw (afb. 3). Tevens is bij boomnummer twee aan de rand van de geplande uitbouw een grondboring gedaan (afb. 3).

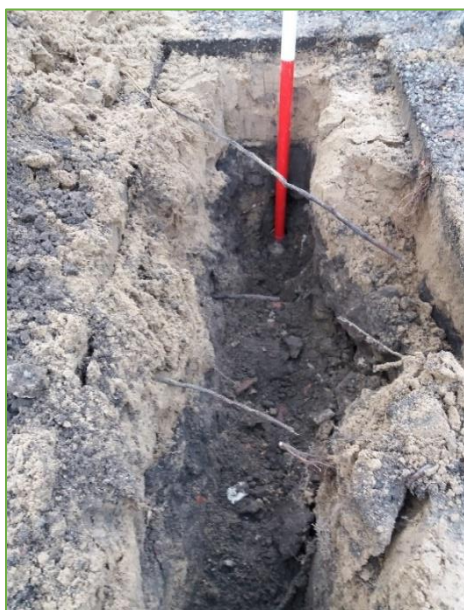
### Proefsleuf 1

Afstand tot hart boom: 7 mtr. Lengte sleuf: ca. 120 cm

| Diepte | Grondsoort | Bewortelingspatroon | Opmerkingen |
|---|---|---|---|
| 0-20 cm | Zand | Fijne beworteling | cunetzand |
| 20-50 cm | Matig humeuszand | Lichte beworteling 0,5 cm. | Geroerde grond, en zeer veel puin |

Afbeelding 4. Proefsleuf 1 Fijne beworteling en veel puin.

Uit de resultaten van de proefsleuf en de boring wordt duidelijk dat vooral in de bovenlaag tot 0.80 m diepte fijnere opnamewortels aanwezig zijn.

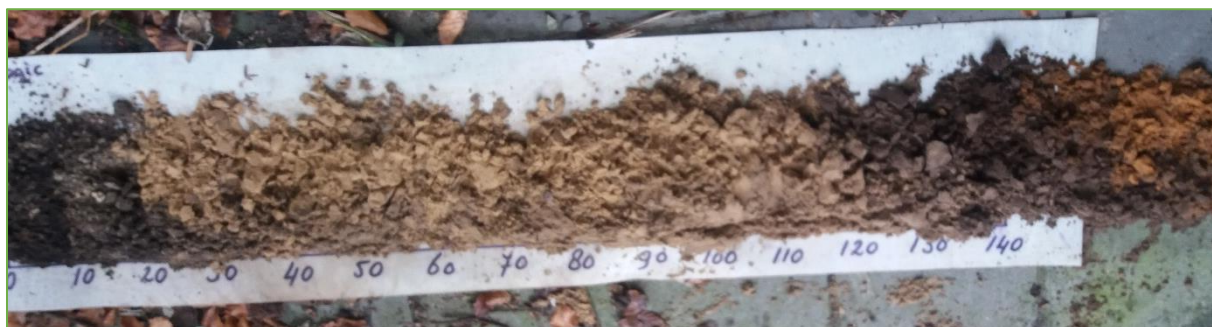
Afbeelding 5. Grondboring

Afstand tot hart boom: 7.50 meter. Diepte boring: ca. 1.70 cm.

| Diepte | Grondsoort | Opmerkingen |
|---|---|---|
| 0-20 cm | Matig humeuszand | Geroerde grond |
| 20-120 cm | Zand | Geen beworteling |
| 120-140 cm | Zwak humeuszand | Lichte beworteling tot 0,8 cm |
| 140-170 cm | Humeus armzand | Geen beworteling |

Het grondwater bevindt zich op circa 4<sup>1</sup> meter beneden maaiveld. Er is hierdoor sprake van een hangwaterprofiel, wat betekent dat de boom voor zijn vochtvoorziening afhankelijk is van hemelwater.

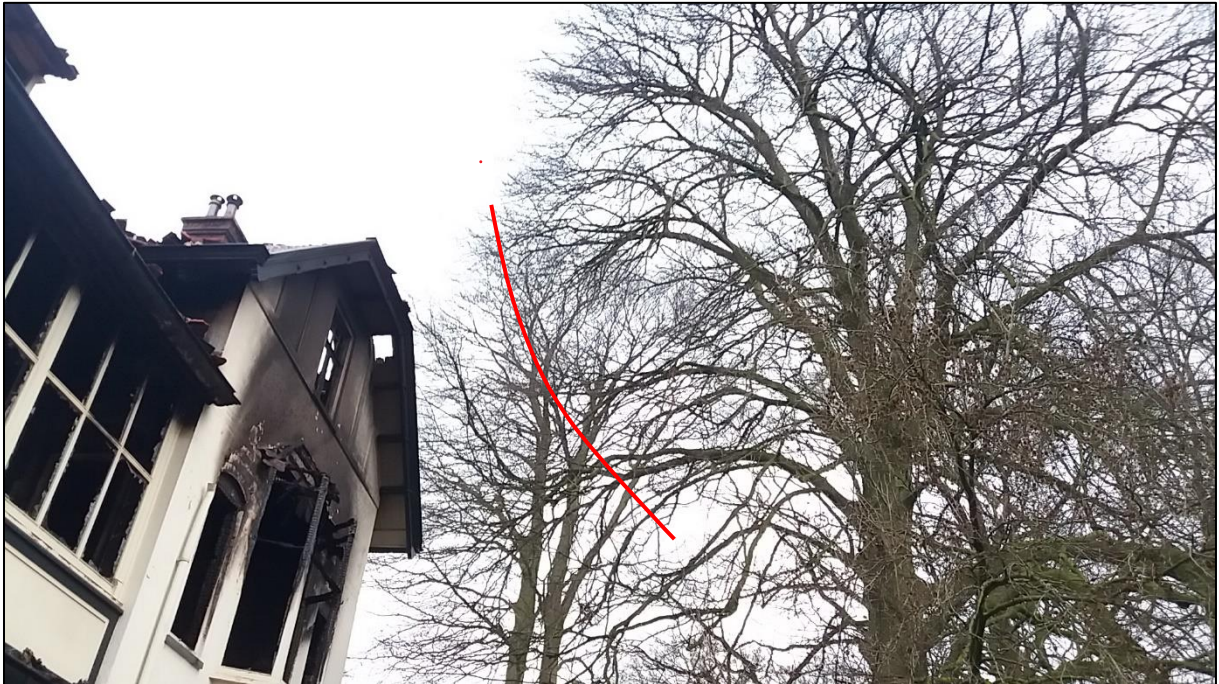
**Afbeelding 6. De rode lijn geeft de snoeilijn aan bij boom 1.**

- Takken van boom 1 en 2 die boven het bestaande gebouw of de te realiseren nieuwbouw hangen verantwoordt terugsnoeien of indien mogelijk verwijderen. Hierdoor ontstaat meer werkruimte om bijvoorbeeld steigers te plaatsen (Zie bijlage A).
- Dood hout en losse takken verwijderen uit beide bomen.
- Controleren van verankeringen en indien nodig correctie snoei toepassen.
- Snoeiwerkzaamheden dienen uitgevoerd te worden door een deskundige boomverzorger, bij voorkeur met aantoonbaar certificaat European Tree Worker.

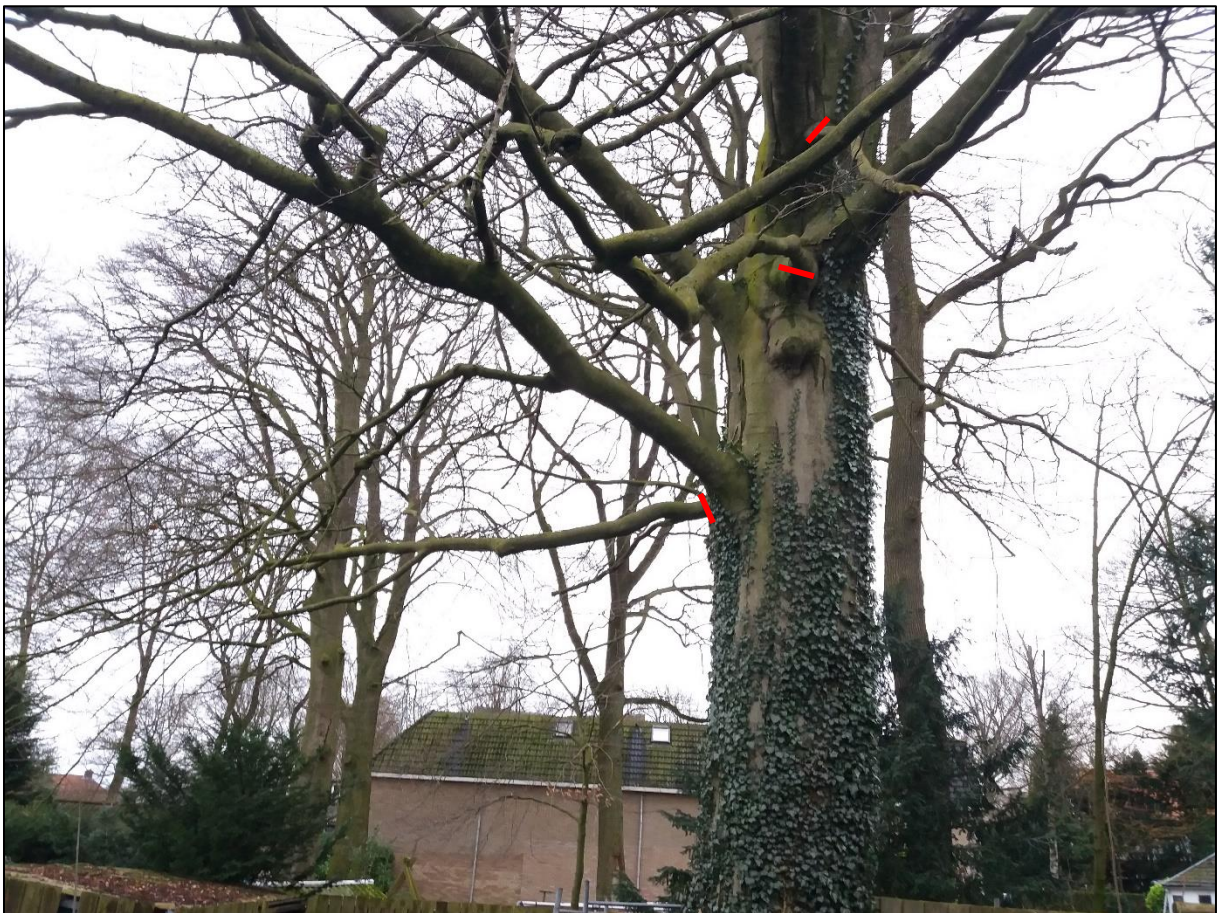
**Afbeelding 7. De rode lijntjes geven aan welke takken er bij de stam verwijderd mogen worden.**

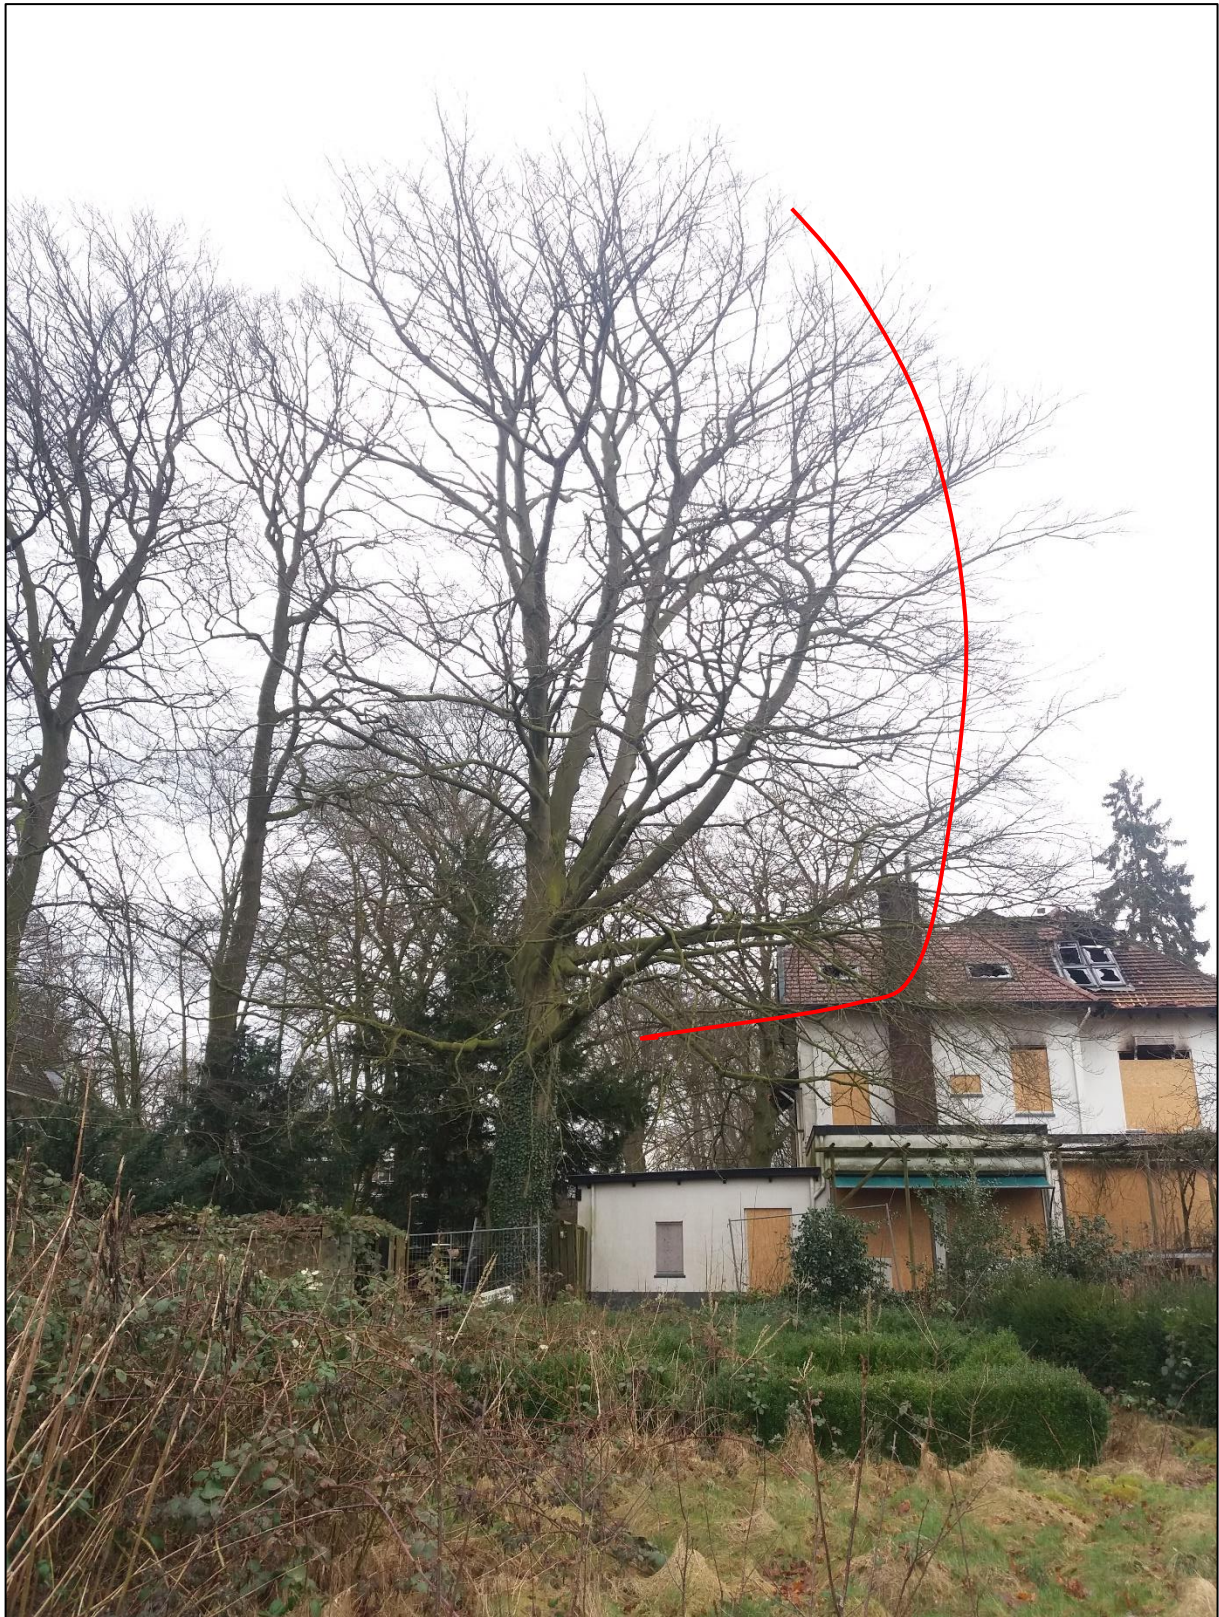
**Afbeelding 8. De snoeilijn waarlangs de kroon globaal teruggesnoei kan worden ten gunste van de werkruimte.**

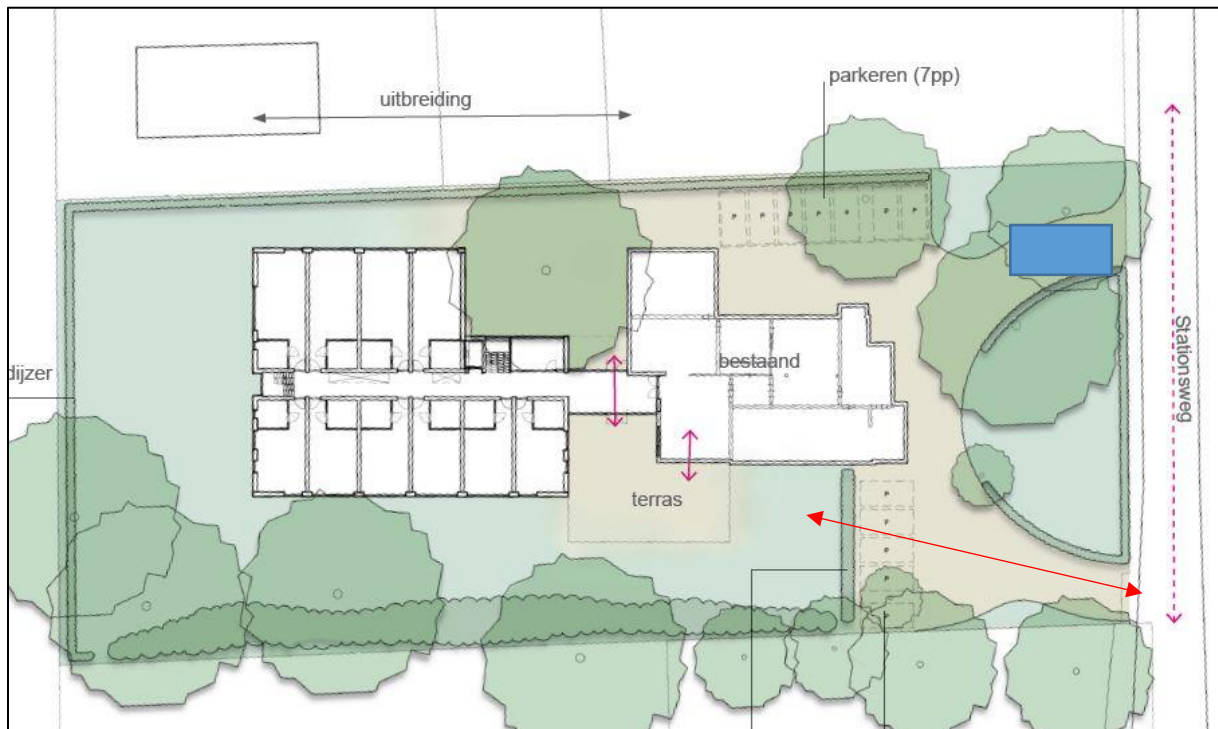
**Afbeelding 9. Rode pijl geeft aan de aan- en af voerroute van bouwmaterialen weer. Het blauwe vlak is een gewenste locatie voor de bouwkeet**
