# Villa 'Richmond'

Stationsweg 102, Ede

Bouwhistorische  
verkenning

**Bouwhistorische verkenning met waardestelling**

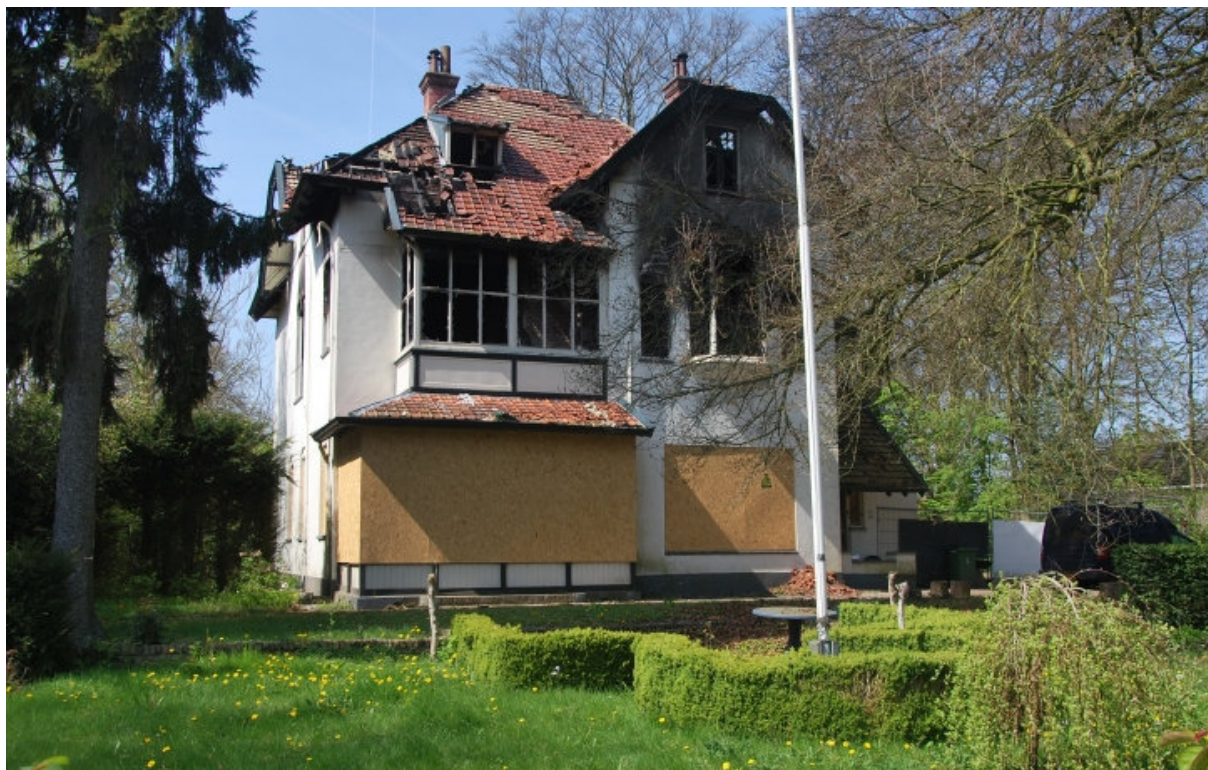
Afb. 2 Villa Richmond aan de Stationsweg, na de brand.

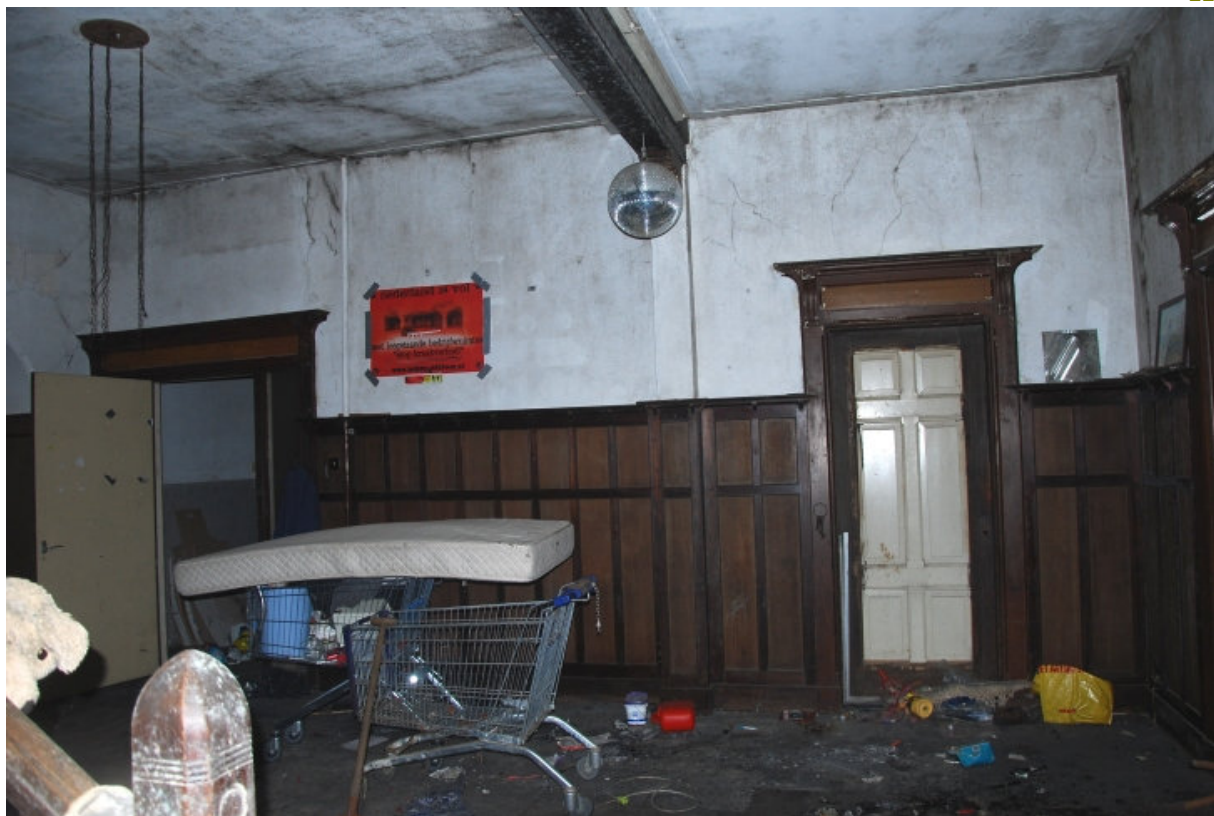
Afb. 23 De hal, na de brand in januari 2017.

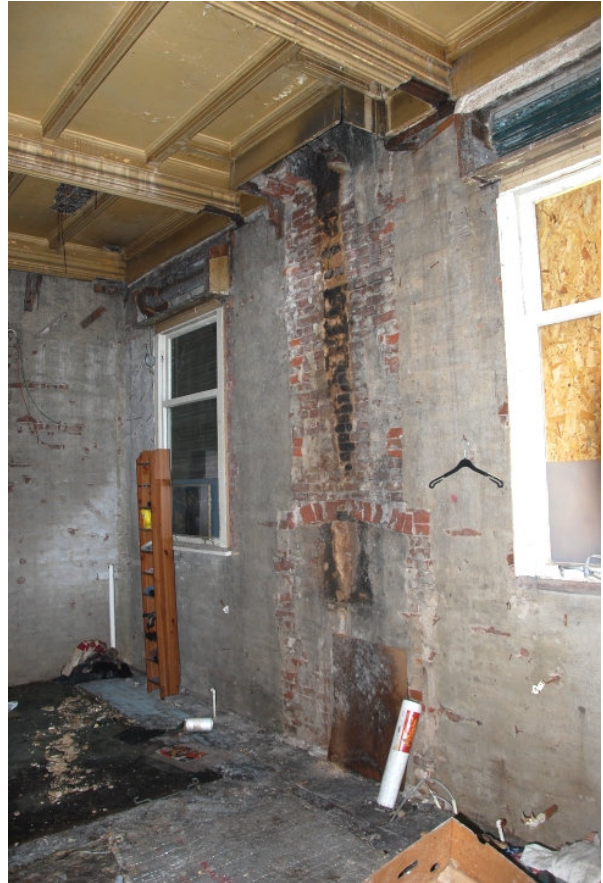
33

Afb. 32 De voorkamer op de begane grond (ruimte 0.4), na de brand. Het cassettenplafond bestaat uit een samengestelde balklaag met rijk gedecoreerde consoles.

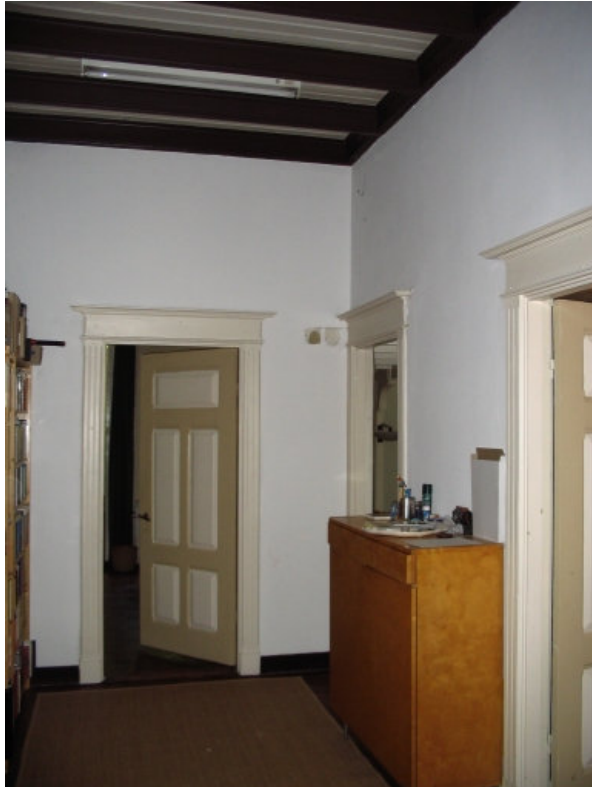
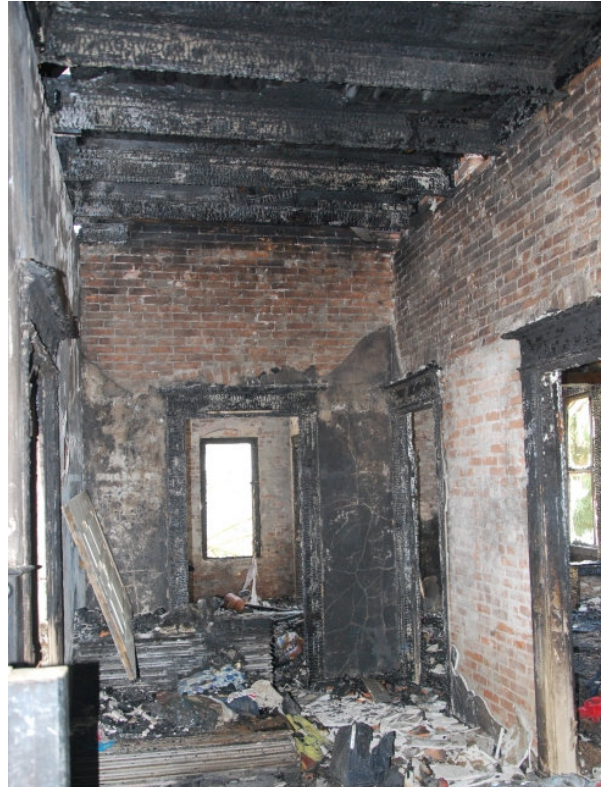
Afb. 36 en 37 De overloop op de eerste verdieping (ruimte 1.1) vóór en na de brand.  
Afb. 38 t/m 40 De voorkamer op de eerste verdieping (ruimte 1.3) vóór en na de brand.

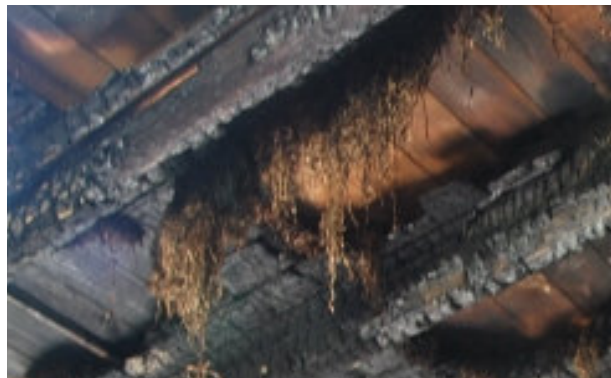
Afb. 44 Detail van het isolatiemateriaal (zeegras?) tussen het plafond op de eerste verdieping en de zolderverdieping.

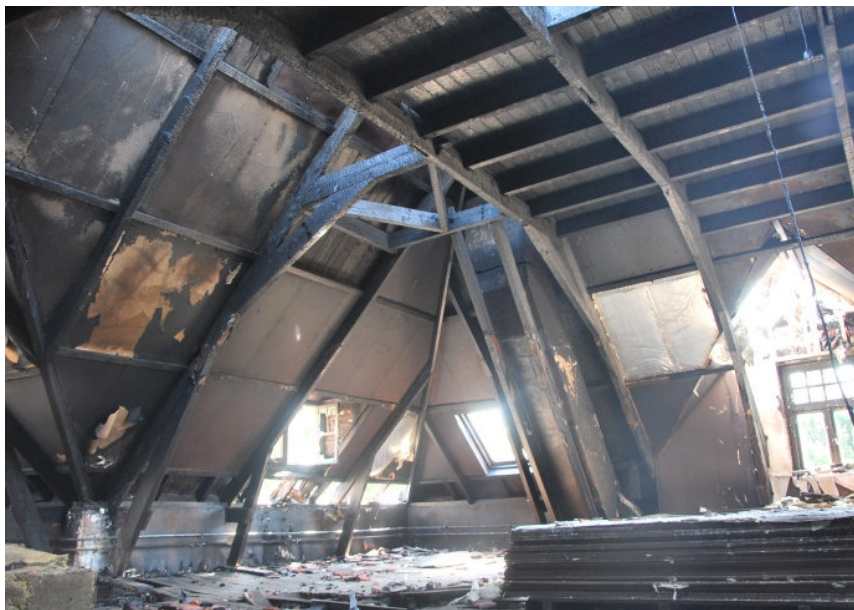
Afb. 45 De zolderverdieping na de brand.

Tot slot heeft ook de kapconstructie met de brand in januari 2017 flinke schade opgelopen. De kapconstructie met dakkapellen dateert uit de bouwtijd (uitgezonderd de constructie boven de uitbouw uit 1923) en is redelijk gangbaar voor die tijd. Van constructieve of bouwtechnische bijzonderheden is echter geen sprake. De kap is om die reden bouwhistorisch positief gewaardeerd.
