**Bomen Effect Analyse**  
**Herinrichting Parkweg 115 Ede**

Opdrachtgever: Bouwbedrijf Nap B.V.  
Contactpersoon: Dhr. T. (Teus) van de Lagemaat  
Auteur: ing. A. (Anton) van der Vegt  
Organisatie: **tree-o-logic**  
Datum: 15 juni 2017  
Versienummer: 1.0

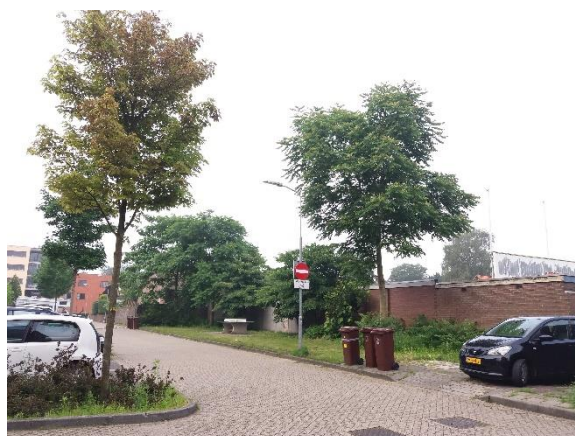
*Figuur 3: Oostkant projectgebied met de bomen langs het gebouw.*

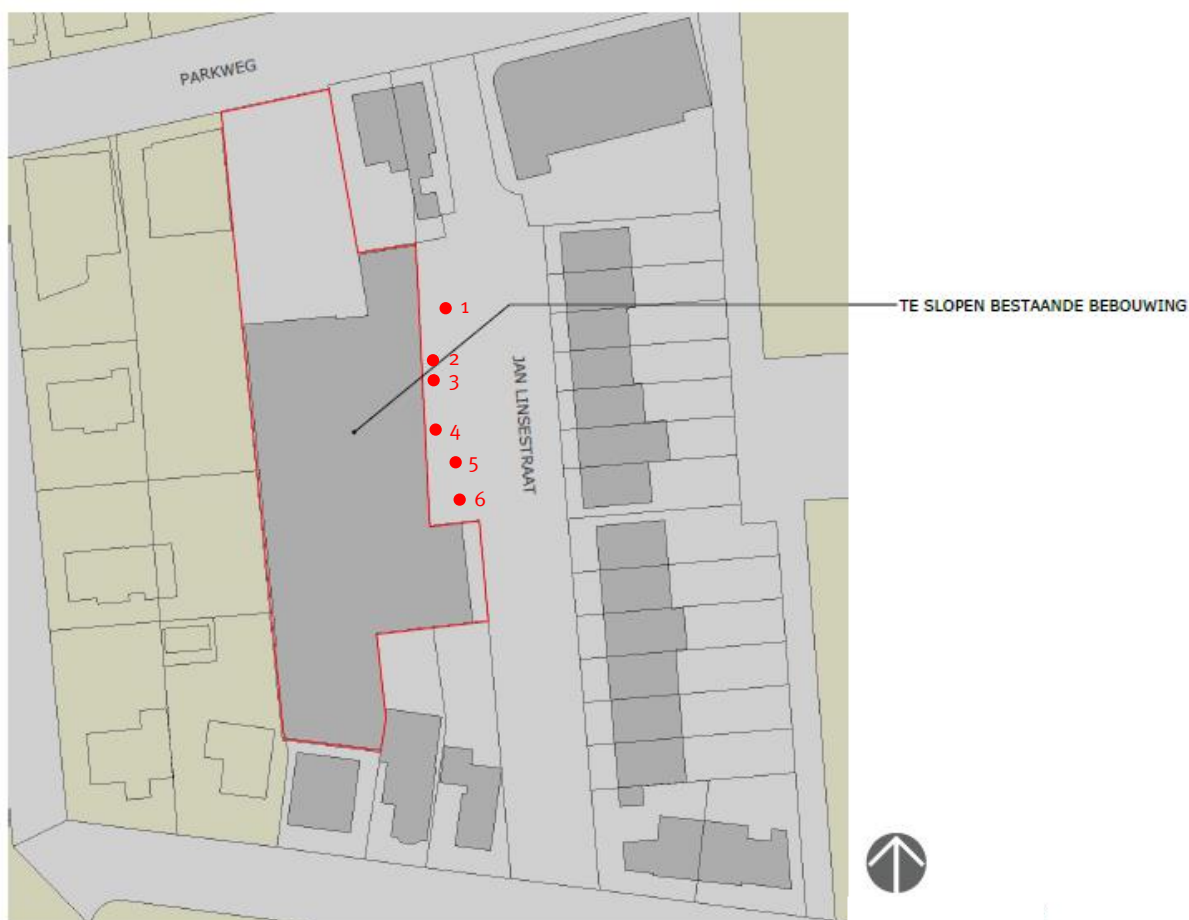
Figuur 5: Huidige situatie met boompunten en nummers.

Boom 1 en 5 zijn Hemelbomen (*Ailanthus altissima*) met een goede conditie. De bomen zijn mooi gevormd. Boom 5 heeft een zware tak op ongeveer 2,5 meter hoogte. De bomen staan 2,20 meter uit het gebouw. De toekomstverwachting is meer dan 15 jaar.

Boom 2-4 zijn meerstammige magnolia's. Deze bomen/struiken staan binnen een meter van het gebouw. De bomen hebben een goede conditie en een toekomstverwachting van meer dan 15 jaar.

Boom 6 is een Anna Paulowna boom. De conditie van deze boom is iets minder dan de andere bomen. In de kroon is dood hout aangetroffen. De boom heeft wel nog een toekomstverwachting van meer dan 15 jaar. De boom staat 4 meter uit de bebouwing vanuit het westen gezien en 3 meter uit de bebouwing vanaf het zuiden gezien.

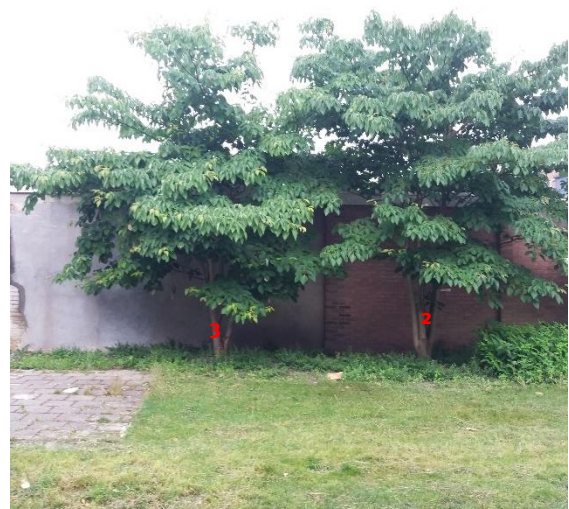
*Figuur 7: Boomnummer 2 en 3 Magnolia.*

Bomen 2-4 zijn meerstammige magnolia's. Deze bomen staan minder dan een meter vanaf de muur. Op de plek waar de bomen staan komt volgens het ontwerp het trottoir.

Boom 2-4 kunnen niet behouden blijven vanwege de aanleg van een nieuw trottoir.

Voor bomen 1, 5 en 6 is een verplantschop nodig met een diameter van 2,5 meter. Bomen 2-4 kunnen verplant worden met een verplantschop van 1,5 meter.

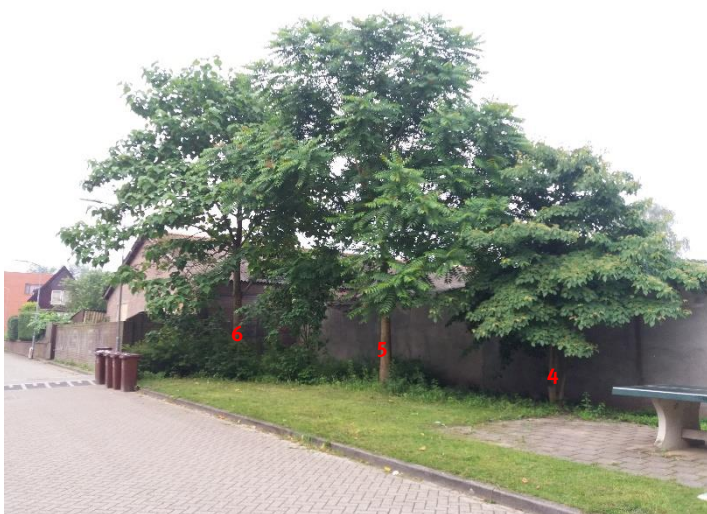
*Figuur 8: Boomnummer 4, 5 en 6.*

Echter bij de sloop van de huidige bebouwing en de bouw van de nieuwe woningen staan de bomen hinderlijk dicht op het werk. Zo moet er bijvoorbeeld rekening worden gehouden dat bij de bouw van de woningen steigers zullen worden gebouwd. De bomen hebben een kroondiameter van 6-8 meter.

Vooraf voor bomen 1, 5 en 6 is het de overweging waard om de bomen te verplanten en in te passen in het nieuwe ontwerp. Uit proefsleuven blijkt dat de bomen een fijn beworteld wortelpakket hebben. Ook is de conditie van de bomen voldoende tot goed waardoor verplanting mogelijk is.

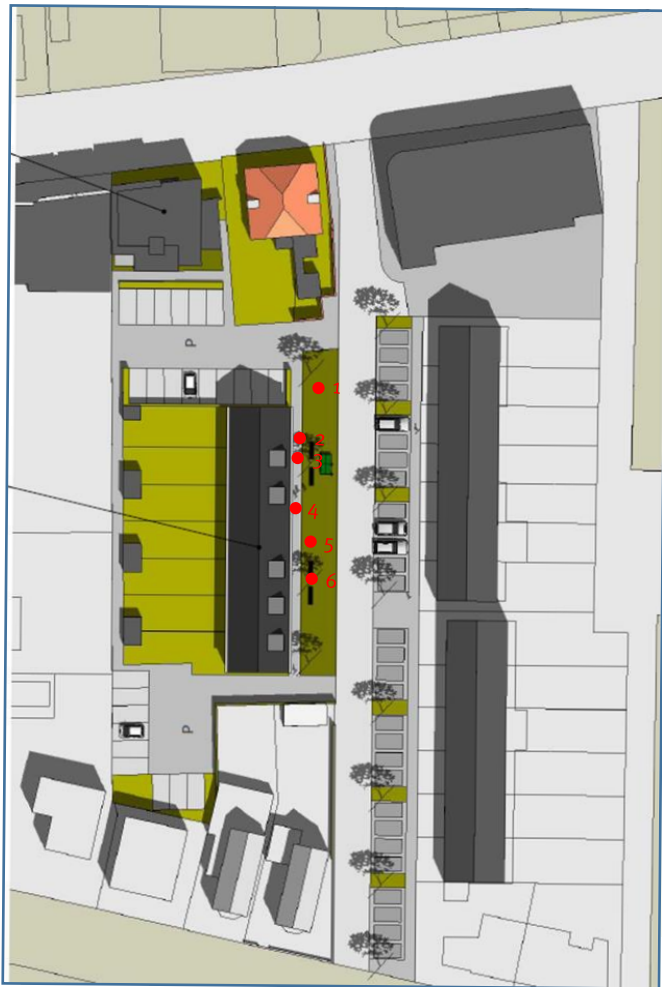
Bomen 1, 5 en 6 staan 2,20 meter vanuit de bebouwing. In de nieuwe situatie zal dit ook het geval zijn. Gezien het ontwerp kunnen de bomen behouden blijven. Wel moeten de bomen dan gesnoeid worden.

Figuur 9: Bomen in de nieuwe situatie ingetekend.

Het antwoord op de onderzoeksvraag luidt: Geen van de bomen kunnen behouden blijven. Bomen 1, 5 en 6 staan te dicht op de werkgrens waardoor werkzaamheden ernstig belemmerd worden.

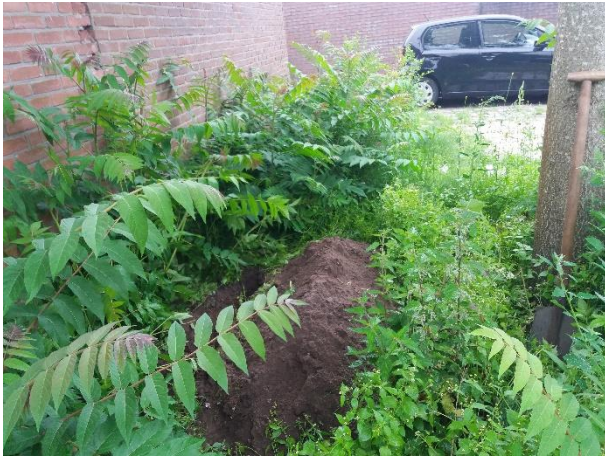
Bij boom 1 is een proefsleuf gegraven op 60 cm vanaf de muur en 160 cm uit het hart van de boom. De proefsleuf is tot 70 cm diep gegraven. Er is vooral fijne beworteling aangetroffen. De dikste wortel is aangetroffen op 40 cm diepte. Deze heeft een doorsnede van 2 cm. De bodem bestaat uit humeus matig grofzand.

*Figuur 10: Proefsleuf bij boom 1.*

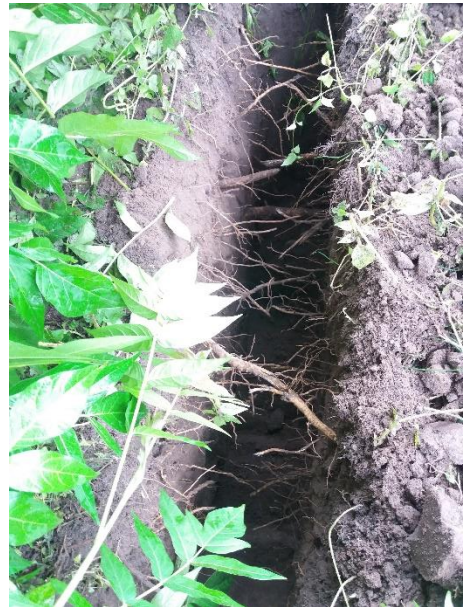
*Figuur 11: Proefsleuf bij boom 1 met veel fijne beworteling.*

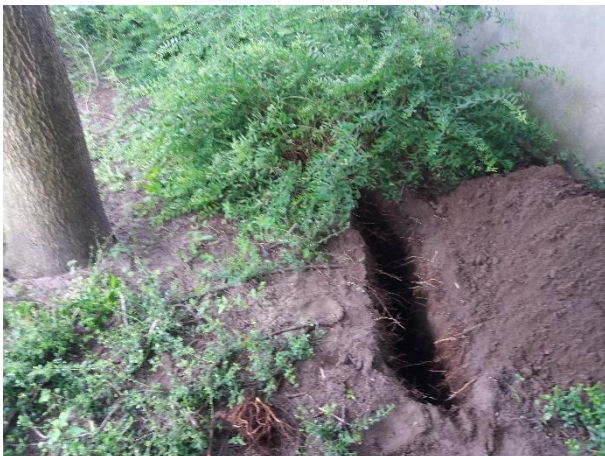
Bij boom 5 is op een proefsleuf gegraven op 1 meter afstand van de muur en 1,3 meter vanuit het hart van de stam. De proefsleuf laat het zelfde beeld zijn als de proefsleuf bij boom 1. Ook hier is enkel fijne beworteling aangetroffen met 2 exemplaren van 2 cm doorsnede.

*Figuur 12: Proefsleuf bij boom 5.*

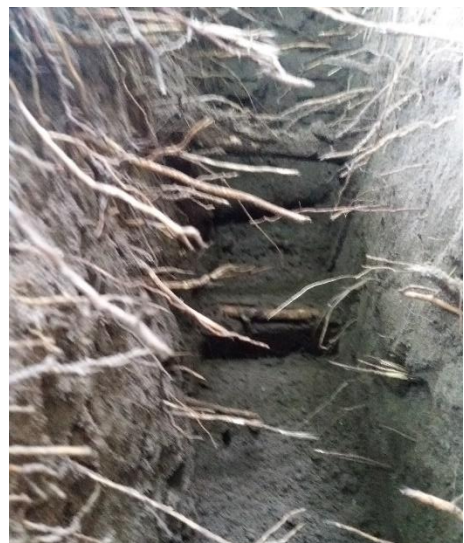
*Figuur 13: Proefsleuf bij boom 5 met veel fijne beworteling.*
