# Midden Nederland Milieu

## Rapportage Asbest-inventarisatie.

Parkweg 115 Ede  
Projekt nr. : 2018AO031

**Omschrijving opdracht:** Inventarisatie van een bedrijfspand incl. het gebied rondom het gebouw i.v.m. het voornemen tot totaal sloop.

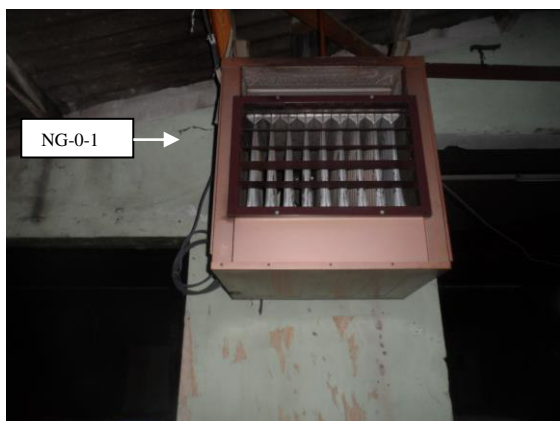
| Ruimte: | omschrijving: | soort en v/v %<br>asbest<br>hechtgebonden<br>ja/nee | Staat v. materiaal<br>beschadigd/<br>verweerd | bevestiging | Risico-<br>klasse<br>(1,2,2A) | Foto<br>nr. | hoeveelheid<br>(m,m²)of (st.) |
|---|---|---|---|---|---|---|---|
| begane grond<br>(NG-0-1)* | Luchtverwarmings<br>- installatie<br>(REZNOR 1970) | geen<br>analyse | niet beschadigd<br>niet verweerd | in 'n geheel<br>verwijderen | 1 | 1 | 3 st. |

Foto 1: Asbesthoudende luchtverwarmingsinstallatie op begane grond in bedrijfspan.

- Verwijdering van de asbesthoudende golfplaat als dakbedekking, verwijdering van de asbesthoudende dakgoot en verwijdering van de asbesthoudende hemelwaterafvoer, middels een buiten (open) sanering conform de wettelijke richtlijnen van het werkveldspecifieke certificatieschema Asbestverwijdering onder risicoklasse 2.
- Verwijdering van de asbesthoudende cv-installaties op de begane grond in het bedrijfspand, middels dubbel verpakken in PE-folie en afvoeren als asbesthoudend materiaal naar een erkende acceptatie onder risicoklasse 1.

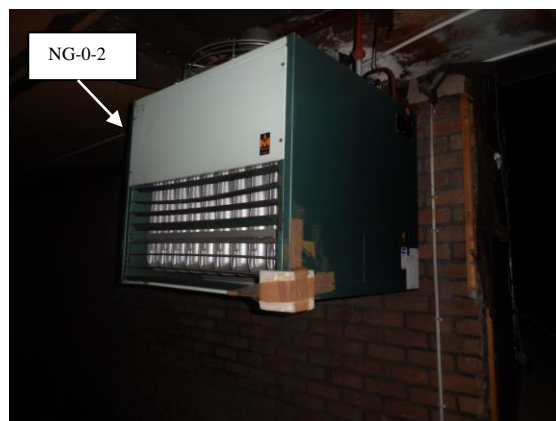
| Ruimte: | omschrijving: | soort en v/v %<br>asbest<br>hechtgebonden<br>ja/nee | Staat v. materiaal<br>beschadigd/<br>verweerd | bevestiging | Risico-<br>klasse<br>(1,2,2A) | Foto<br>nr. | hoeveelheid<br>(m,m²)of (st.) |
|---|---|---|---|---|---|---|---|
| begane grond<br>(NG-0-2)* | Luchtverwarmings<br>- installatie<br>(Terborgse Verw.<br>Industrie 1970) | geen<br>analyse | niet beschadigd<br>niet verweerd | in 'n geheel<br>verwijderen | 1 | 2 | 1 st. |

Foto 2: Asbesthoudende luchtverwarmingsinstallatie op begane grond in bedrijfspan.

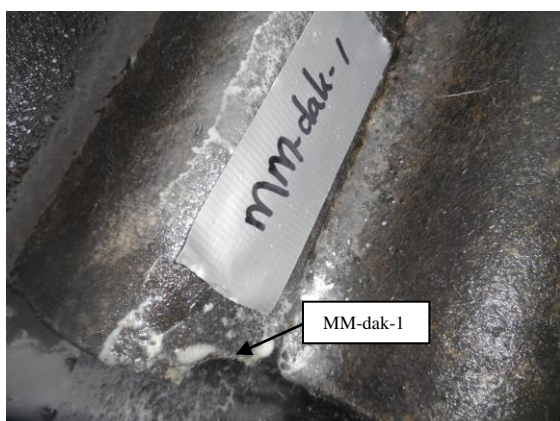
| Ruimte: | omschrijving: | soort en v/v %<br>asbest<br>hechtgebonden<br>ja/nee | Staat v. materiaal<br>beschadigd/<br>verweerd | bevestiging | Risico-<br>klasse<br>(1,2,2A) | Foto<br>nr. | hoeveelheid<br>(m,m²)of (st.) |
|---|---|---|---|---|---|---|---|
| dak<br>(MM-dak-1) | golfplaat | chrysotiel<br>10 – 15%<br>ja | niet beschadigd<br>ernstig verweerd | geschroefd | 2 | 3-7 | ca. 895 m² |

Foto 3: Asbesthoudende golfplaat als dakbedekking van bedrijfspan.

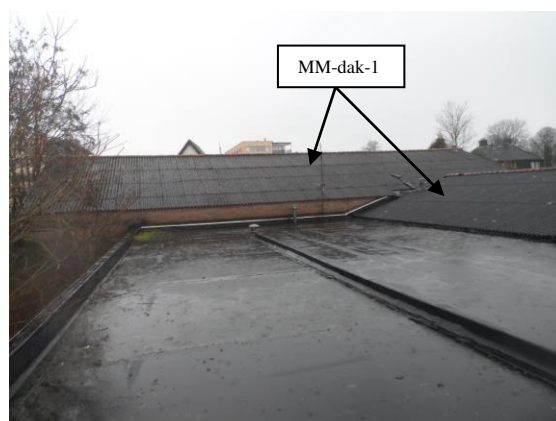
Foto 4: Asbesthoudende golfplaat als dakbedekking van bedrijfspan.

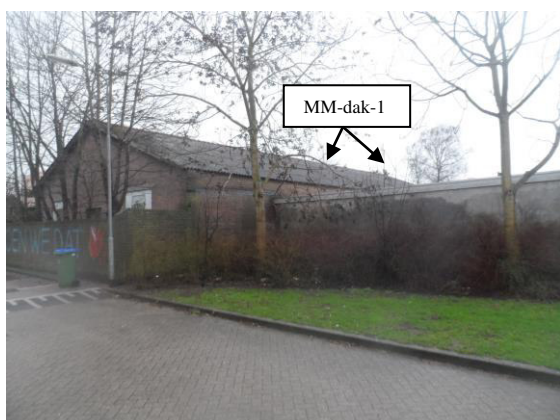
Foto 5: Geïnterviewd bedrijfspan met grootste deel asbesthoudende golfplaat als dakbedekking vanuit noordoostelijke richting gezien.

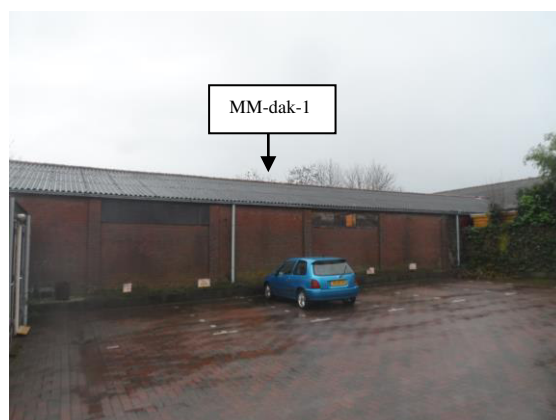
Foto 6: Geïnterviewd bedrijfspan met grootste deel asbesthoudende golfplaat als dakbedekking vanuit noordwestelijke richting gezien.

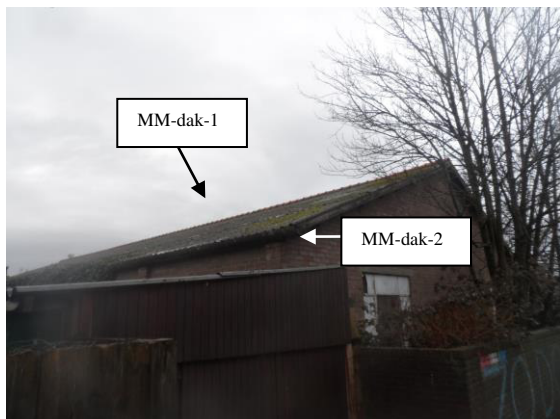
| Ruimte: | omschrijving: | soort en v/v %<br>asbest<br>hechtgebonden<br>ja/nee | Staat v. materiaal<br>beschadigd/<br>verweerd | bevestiging | Risico-<br>klasse<br>(1,2,2A) | Foto<br>nr. | hoeveelheid<br>(m,m²)of (st.) |
|---|---|---|---|---|---|---|---|
| dak<br>(MM-dak-2) | dakgoot | chrysotiel<br>10 – 15%<br>ja | licht beschadigd<br>ernstig verweerd | geklemd | 2 | 7,8 | ca. 14 m¹ |

Foto 7: Asbesthoudende golfplaat en asbesthoudende dakgoot aan zuidzijde van bedrijfspand

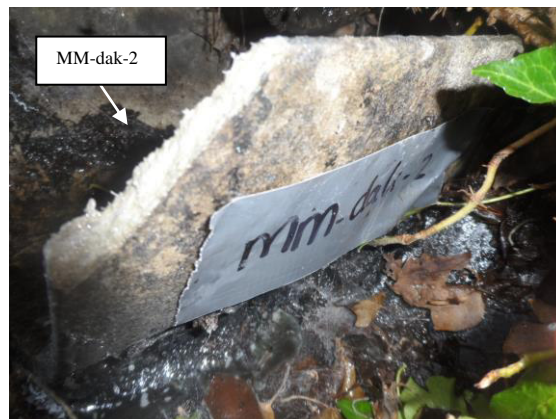
Foto 8: Asbesthoudende dakgoot t.p.v. van gedeelte bedrijfspand aan zuidzijde.

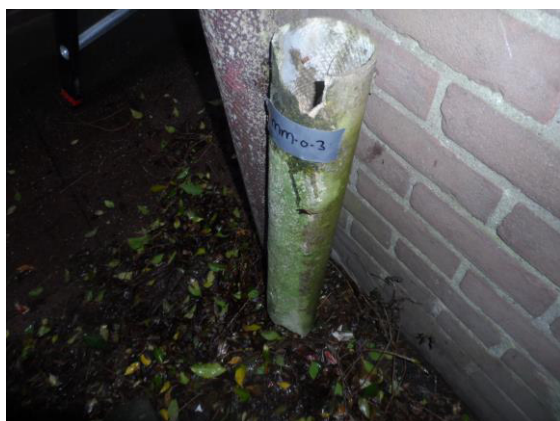
| Ruimte: | omschrijving: | soort en v/v %<br>asbest<br>hechtgebonden<br>ja/nee | Staat v. materiaal<br>beschadigd/<br>verweerd | bevestiging | Risico-<br>klasse<br>(1,2,2A) | Foto<br>nr. | hoeveelheid<br>(m,m²)of (st.) |
|---|---|---|---|---|---|---|---|
| begane grond<br>(MM-0-3) | buismateriaal<br>hemelwaterafvoer | chrysotiel<br>10 – 15%<br>ja | licht beschadigd<br>ernstig verweerd | geklemd/<br>losstaand | 2 | 9,10 | ca. 3 m¹ |

Foto 9: Asbesthoudende hemelwaterafvoer aan zuidzijde van bedrijfspand.

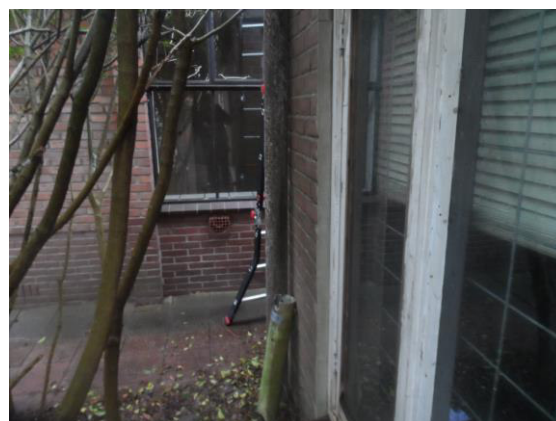
Foto 10: Asbesthoudende hemelwaterafvoer aan zuidzijde van bedrijfspand.

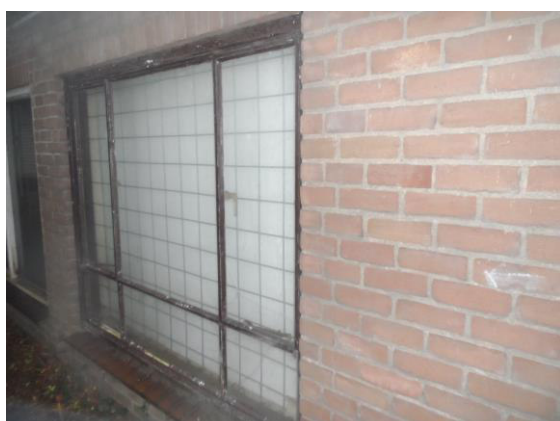
Foto 11: Asbestvrije stopverf in/aan raamkozijnen van bedrijfspand.

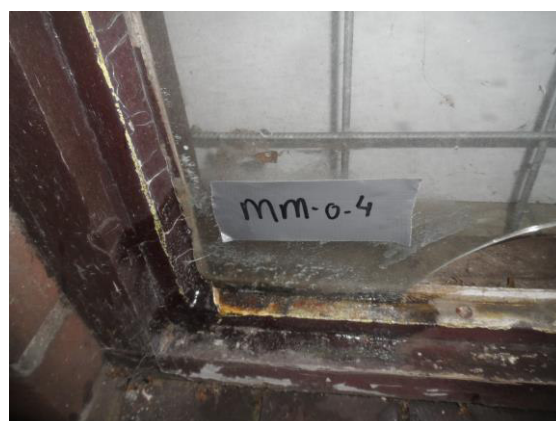
Foto 12: Asbestvrije stopverf in/aan raamkozijnen van bedrijfspand.
