BOOM EFFECT ANALYSE

VAN HEUTSZLAAN 1000

TE EDE

| <b>Rapportnummer</b> | 4102.001 |

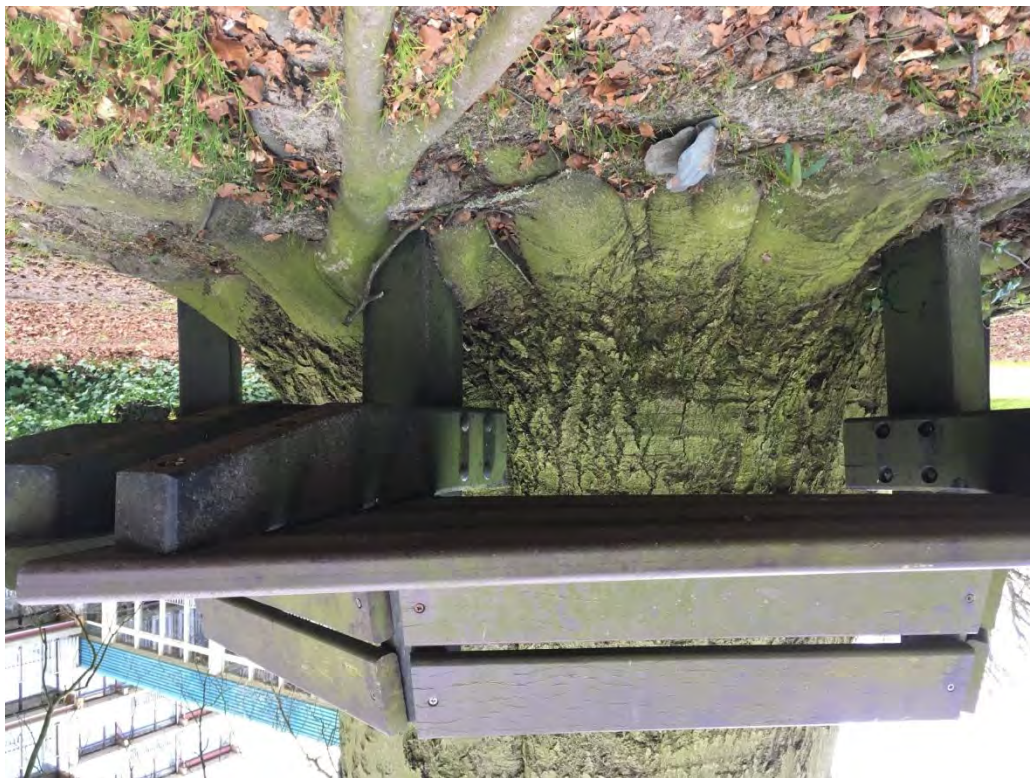
Er zijn diverse bomen aanwezig waarbij sprake is van ingegroeide palen bij de stamvoet. Soms is dit een steun van een zitbank, en soms betreft het palen ooit geplaatst ter afscherming (tegengaan vraat door grazers?).

Foto 6. Ingegroeide palen boom 7

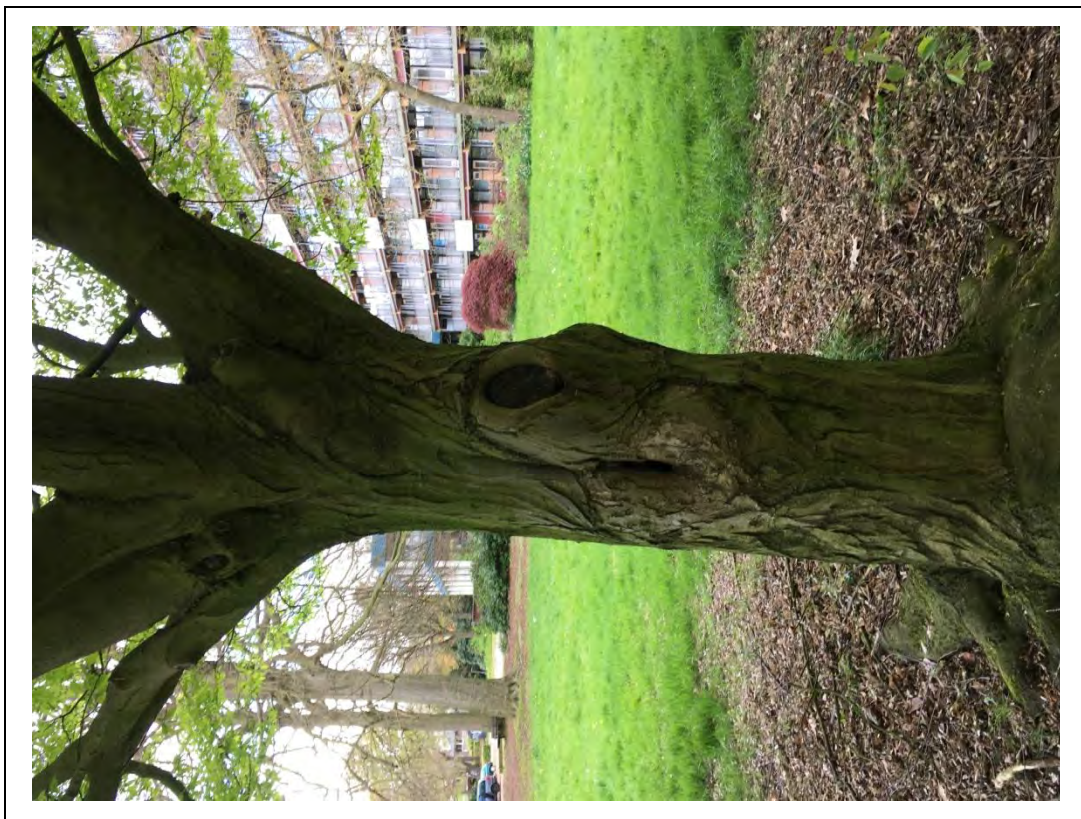
Foto 10. Stam 13

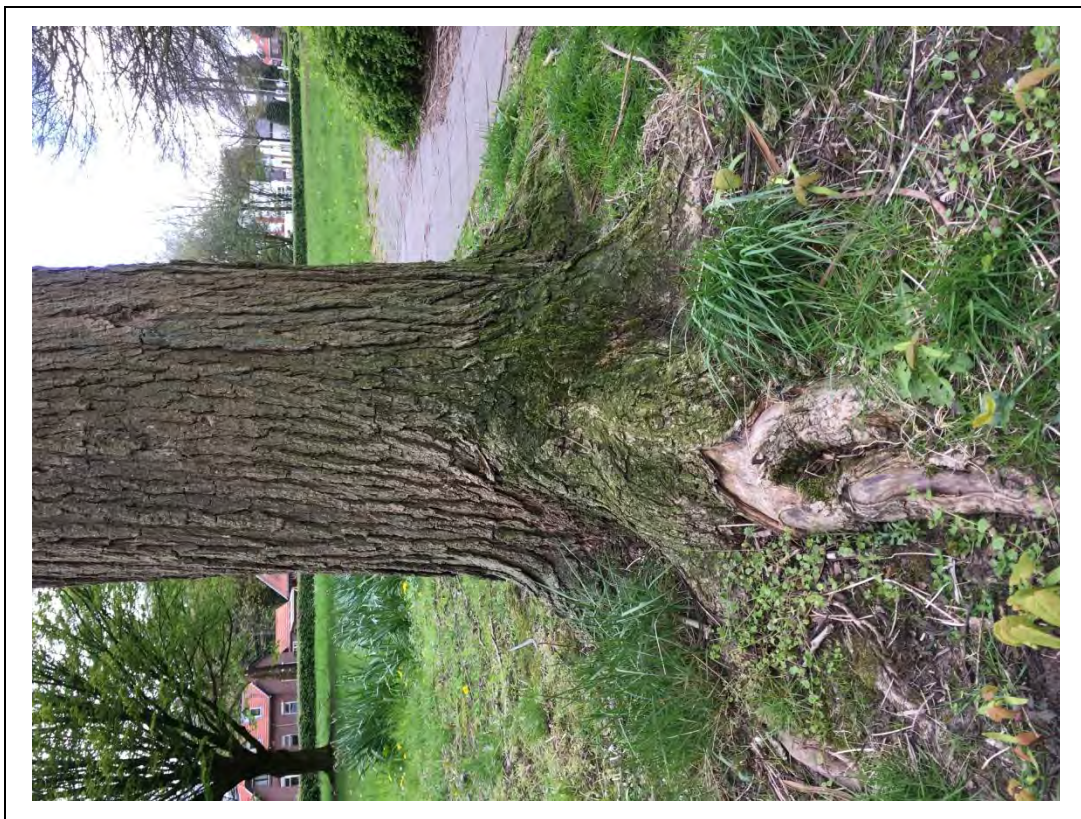
| Volgnr. | Boom-nr. /code | Soort / wetenschappelijke naam | Stam-diameter (cm) | Kroon-diameter (meter) | Boom-hoogte (meter) | Leeftijd (± jaar) | Vitaliteit | Levensverwachting | Verplantbaar ja / nee (reden) | Opmerkingen |
|---|---|---|---|---|---|---|---|---|---|---|
| 017 | 017 | Valse christusdoorn / Gleditsia triacanthos | 61 | - | - | - | normaal (goed) | Goede (>15 jaar) | Nee (onvoldoende kwaliteit) | Maaischade aan wortels/stamvoet |

Foto 12. Maaischade wortels 17

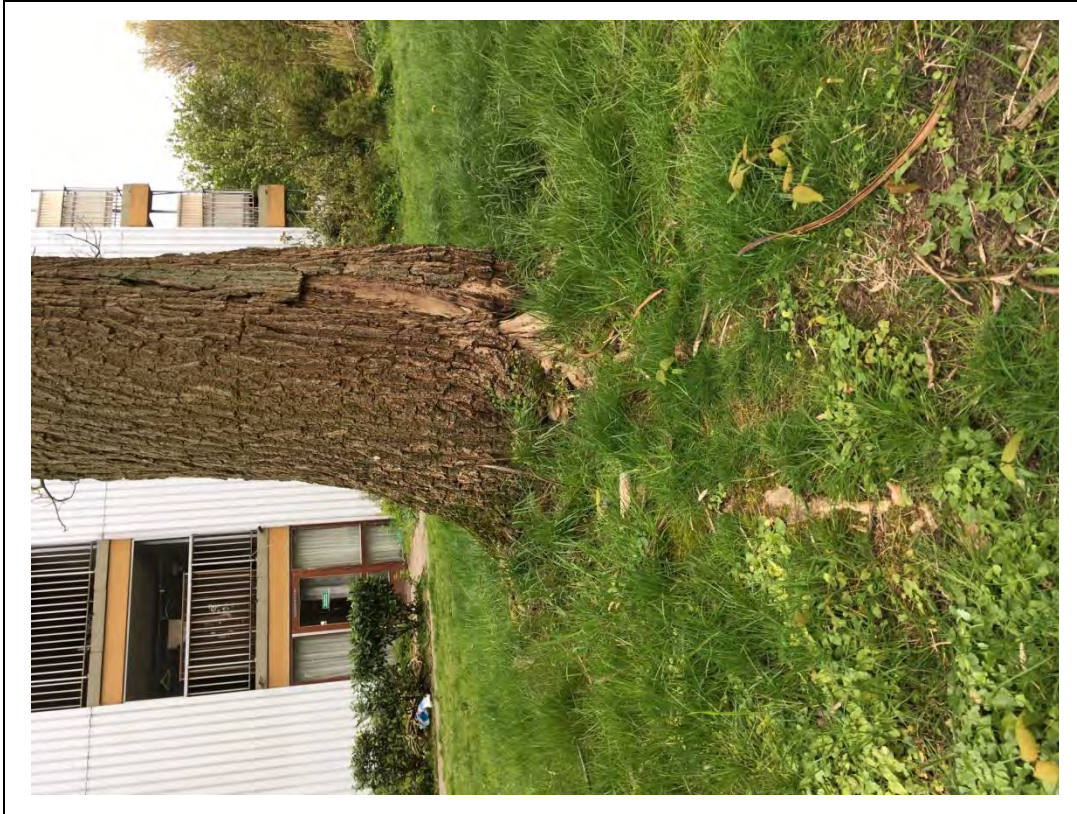
Foto 13. Schade stam 19

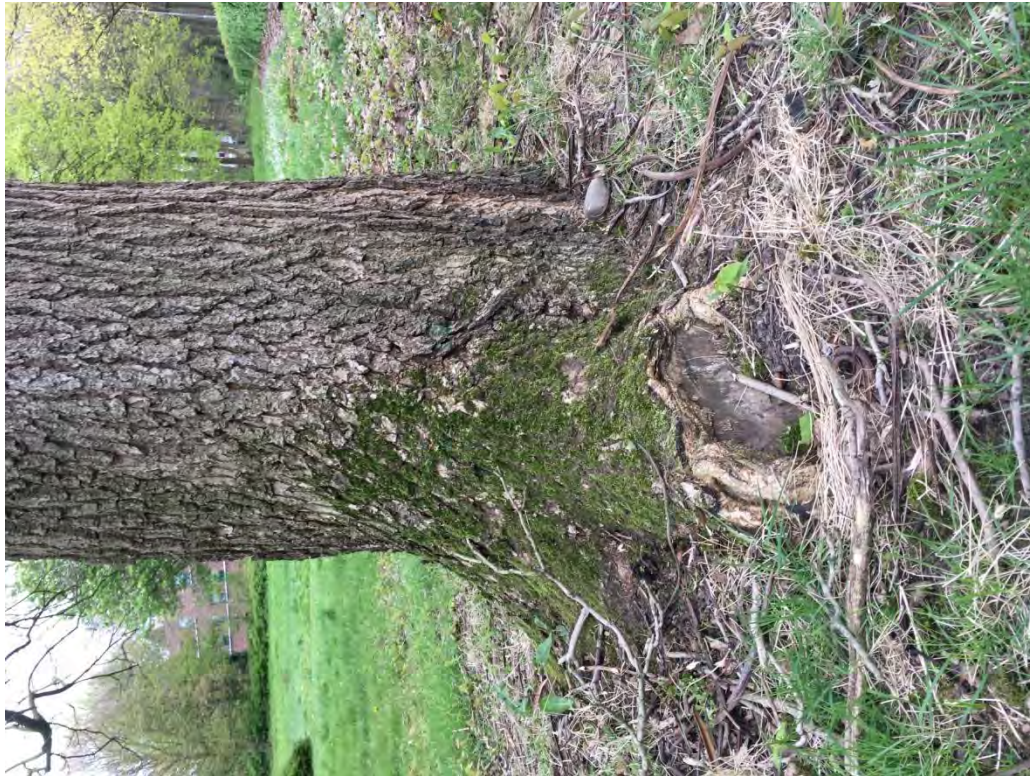
| Volgnr. | Boom-nr. /code | Soort / wetenschappelijke naam | Stam-diameter (cm) | Kroon-diameter (meter) | Boom-hoogte (meter) | Leeftijd (± jaar) | Vitaliteit | Levensverwachting | Verplantbaar ja / nee (reden) | Opmerkingen |
|---|---|---|---|---|---|---|---|---|---|---|
| 019 | 019 | Valse christusdoorn / Gleditsia triacanthos | 88 | - | - | - | normaal (goed) | Goede (>15 jaar) | Nee (grootte) | Maaischade aan wortels/stamvoet |

Foto 15. Maaischade wortels 19

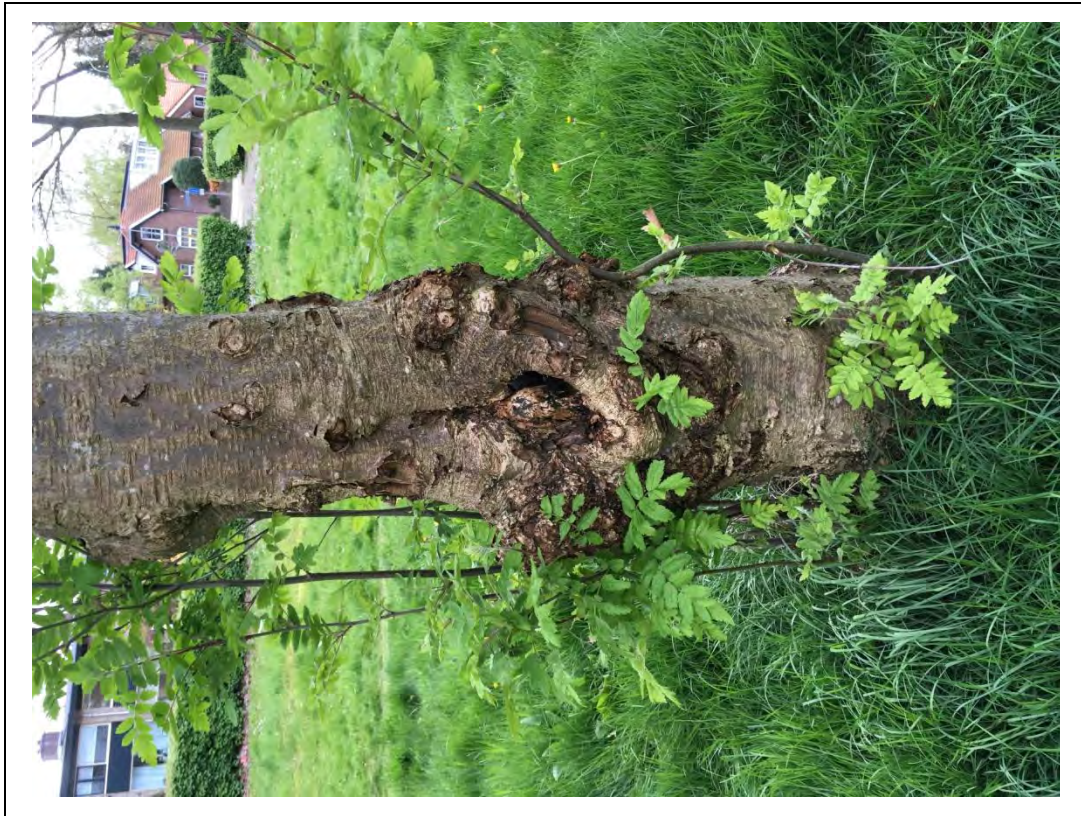
| Volgnr. | Boom-nr. /code | Soort / wetenschappelijke naam | Stam-diameter (cm) | Kroon-diameter (meter) | Boom-hoogte (meter) | Leeftijd (± jaar) | Vitaliteit | Levensverwachting | Verplantbaar ja / nee (reden) | Opmerkingen |
|---|---|---|---|---|---|---|---|---|---|---|
| 024 | 024 | Lijsterbes / Sorbus aucuparia | 29 | - | - | - | Verminderd (voldoende) | Redelijke (10-15 jaar) | Nee (onvoldoende kwaliteit) | Stam met wat schade |

Foto 21. Stam 24

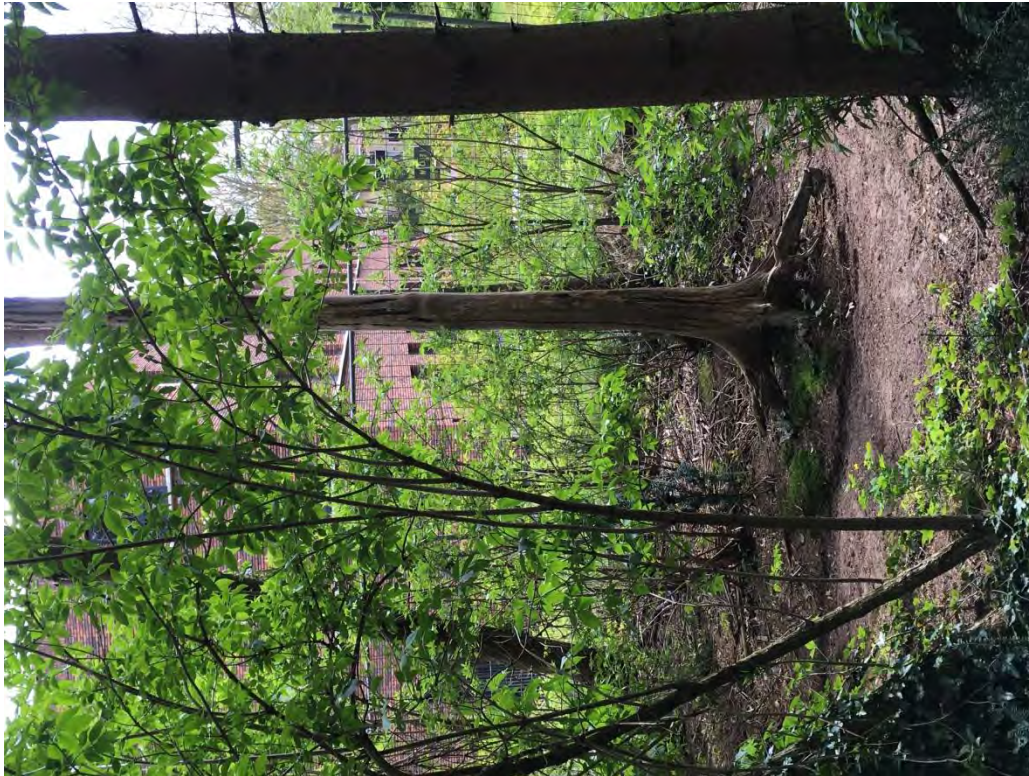
Foto 33. Dode fijnspar

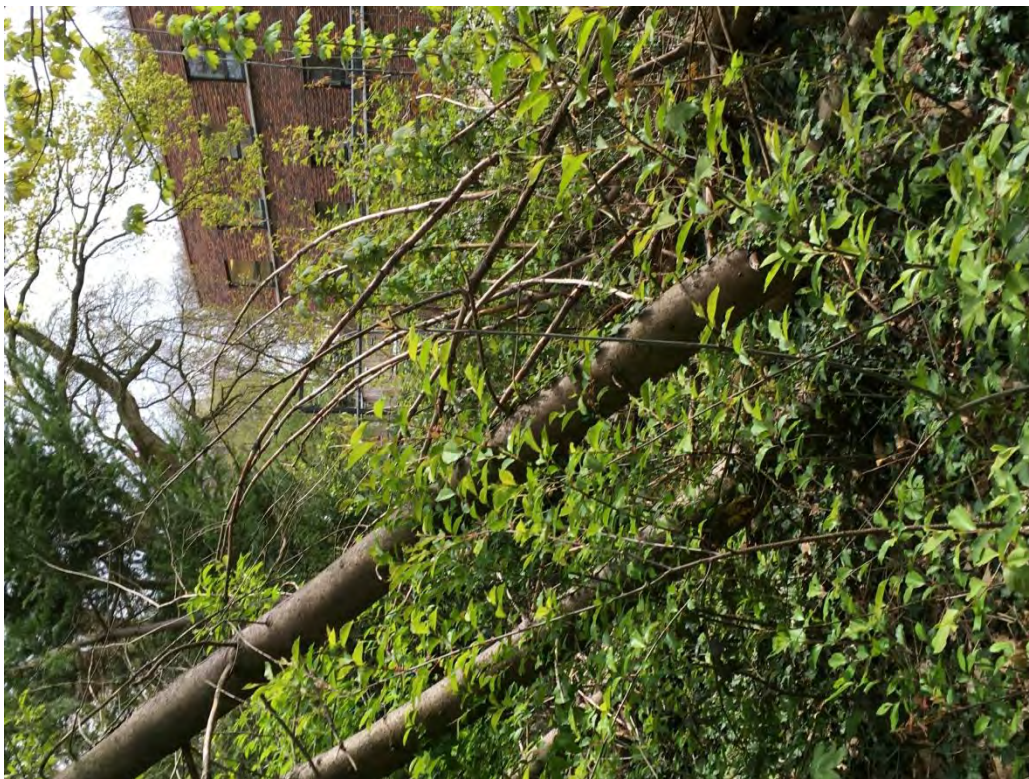
Foto 34. Omgevalen sparren

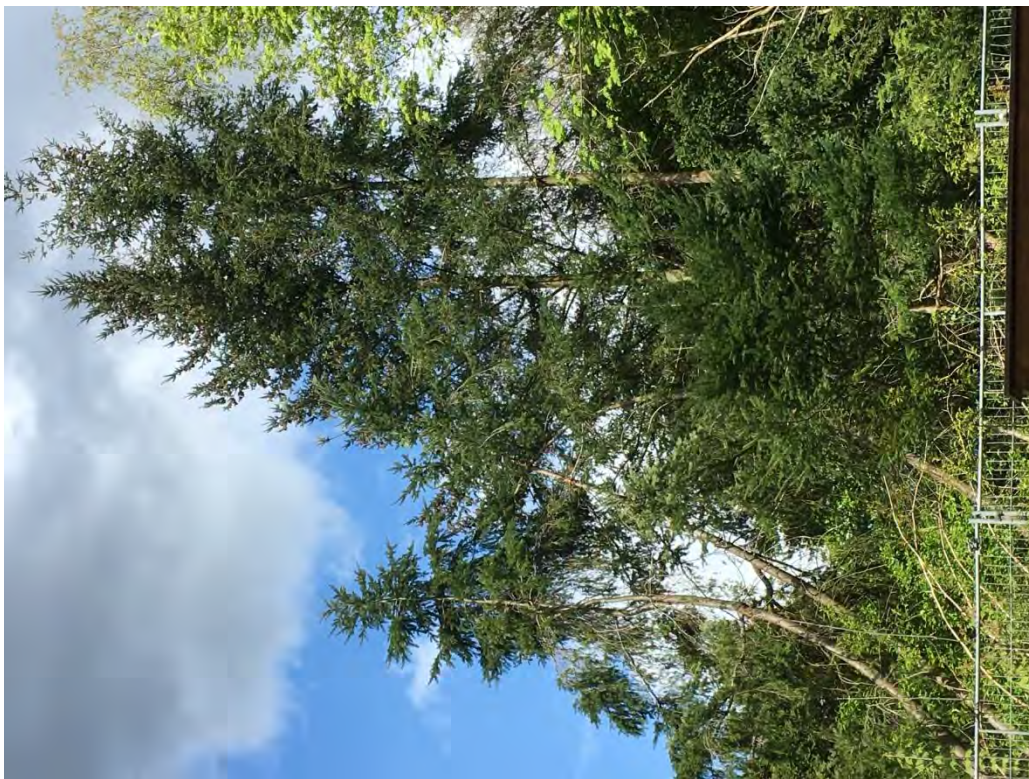
Het westelijke deel, de voormalige kwekerij van een tuincentrum, kenmerkt zich door uitgegroeide kerst-bomen (fijnspar), die ooit in een raster van 1 bij 1 waren geplant. Lokaal zijn andere soorten (levensboom en douglasspar) tussengeplant. Aan de rand zijn ook esdoorn en eik aanwezig. Veel sparren zijn door de concurrentiestrijd reeds afgestorven of hebben een slechte conditie (reden hiervoor is dat alle fijnsparren een redelijke levensverwachting is toegekend). Er is zelden of nooit gendund, waardoor ook sprake is van scheefgroei.

Foto 36. Rand met scheefgegroeide sparren
