# **Boom Effect Analyse**

Bedrijventerrein Ederveen

Projectnummer: PFBV.18.BP 151

Datum: 29 april 2019

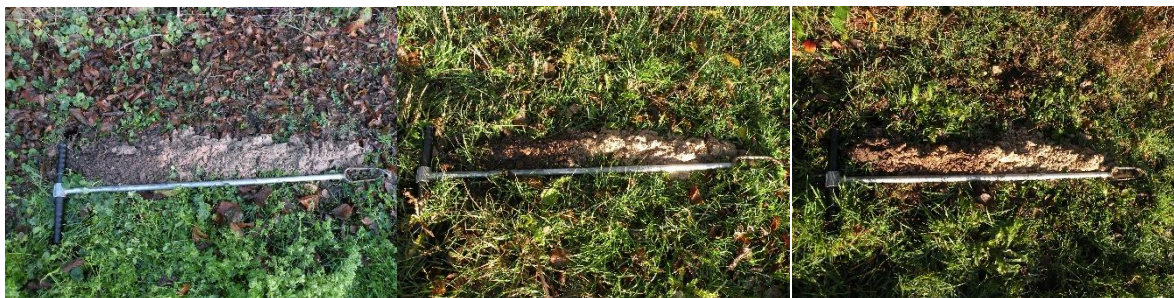
De meeste bomen in het weiland staan, vanuit het huis gezien, achter de aanwezige sloot. De beworteling loopt door de sloot en komt in een aantal gevallen ook voor de sloot uit. De bomen die voor de sloot staan wortelen grotendeels in het weiland en wel oppervlakkig. Bij diverse boringen is geconstateerd dat de bovenste 30-40 cm uit humusrijke zandgrond bestaat. Daarna gaat het over in humus arm zand. Op ca. 1 meter is het grondwater aangetroffen. De verwachting is dat dit grondwater op de hoogste stand op ca. 70 á 80 cm zal zijn.

**Figuur 2 t/m 4: diverse grondprofielen**

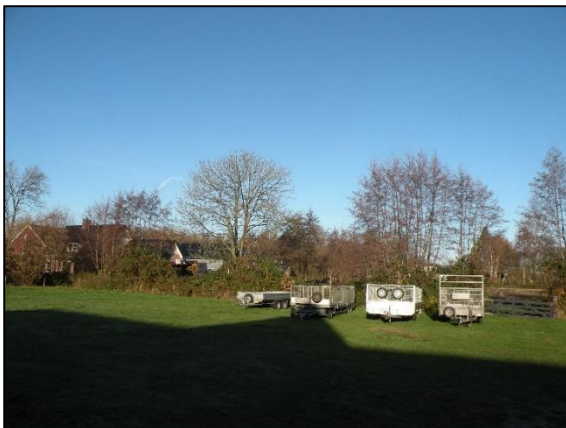
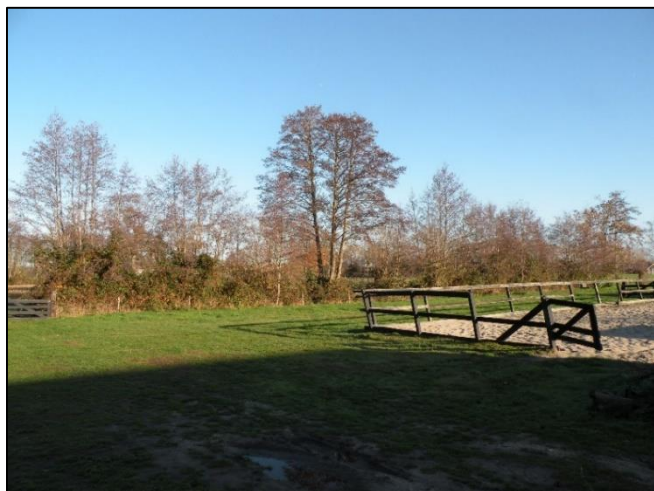
Alle bomen vallen binnen de directe invloedssfeer van de voorgenomen werkzaamheden. De bomen langs de Seringstraat staan in het toekomstige wegtracé. De bomen tussen bouwland en perceel Ribesstraat 17 staan in de voorgenomen bebouwing en bestrating. De bomen in het weiland blijven in een groenstrook van 5 meter breed staan. In het nieuwe inrichtingsplan is hier langs een ontsluitingsweg geprojecteerd. Verderop komt bebouwing met bestrating eromheen. Van de bomen welke op de 'recht van inrit' locatie langs de Seringstraat staan, staat 1 boom in de inrit gesitueerd. De overige 3 ingemeten bomen staat op voldoende afstand van de inrit.

***Figuur 5 en 6: grotendeels te handhaven houtsingel***

**Conclusie: duurzame handhaving van boom 19 – 20 – 23 – 25 – 26 – 28 – 29 – 32 – 34 – 35 – 36 – 38 – 39 – 40 – 41 – 42 – 43 – 44 – 45 – 47 – 48 – 49 is: positief**  
**Advies: bomen snoeien/knotten, onderbegroeiing verwijderen**

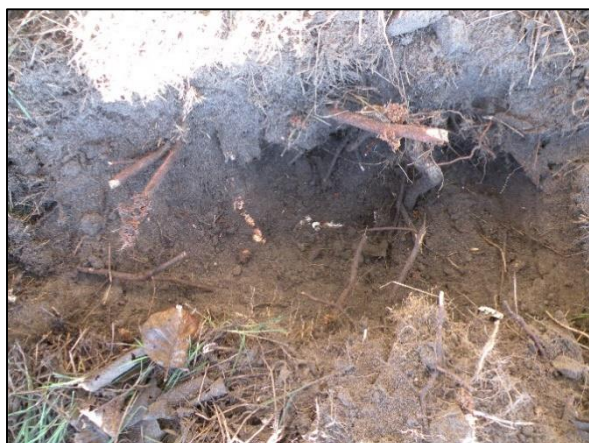
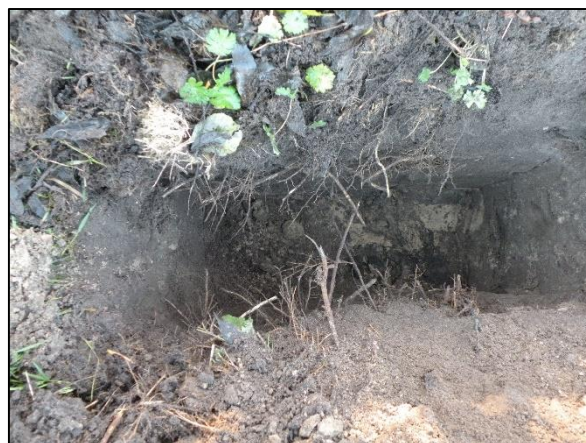
**Figuur 7 en 8: oppervlakkige beworteling houtsingel weilandzijde**

- Bij de bomen in het weiland dient de strook van 5 meter als beschermd boomgebied aangewezen te worden.
- Er mag geen materiaal tussen de bomen worden geplaatst of opgeslagen.
