## ASBESTINVENTARISATIE

### de bovenbouw van meerdere schuren

Adres: Nederwoudseweg 42a  
Plaats: Lunteren  
Kenmerk: P180992

# TITELBLAD

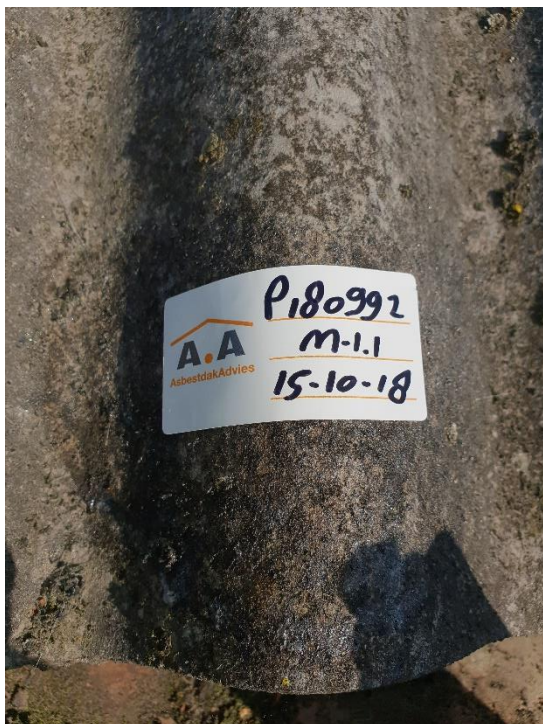
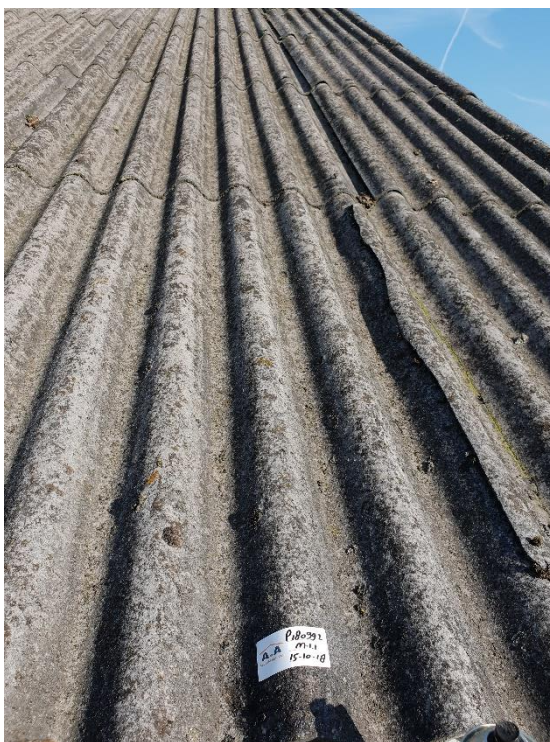
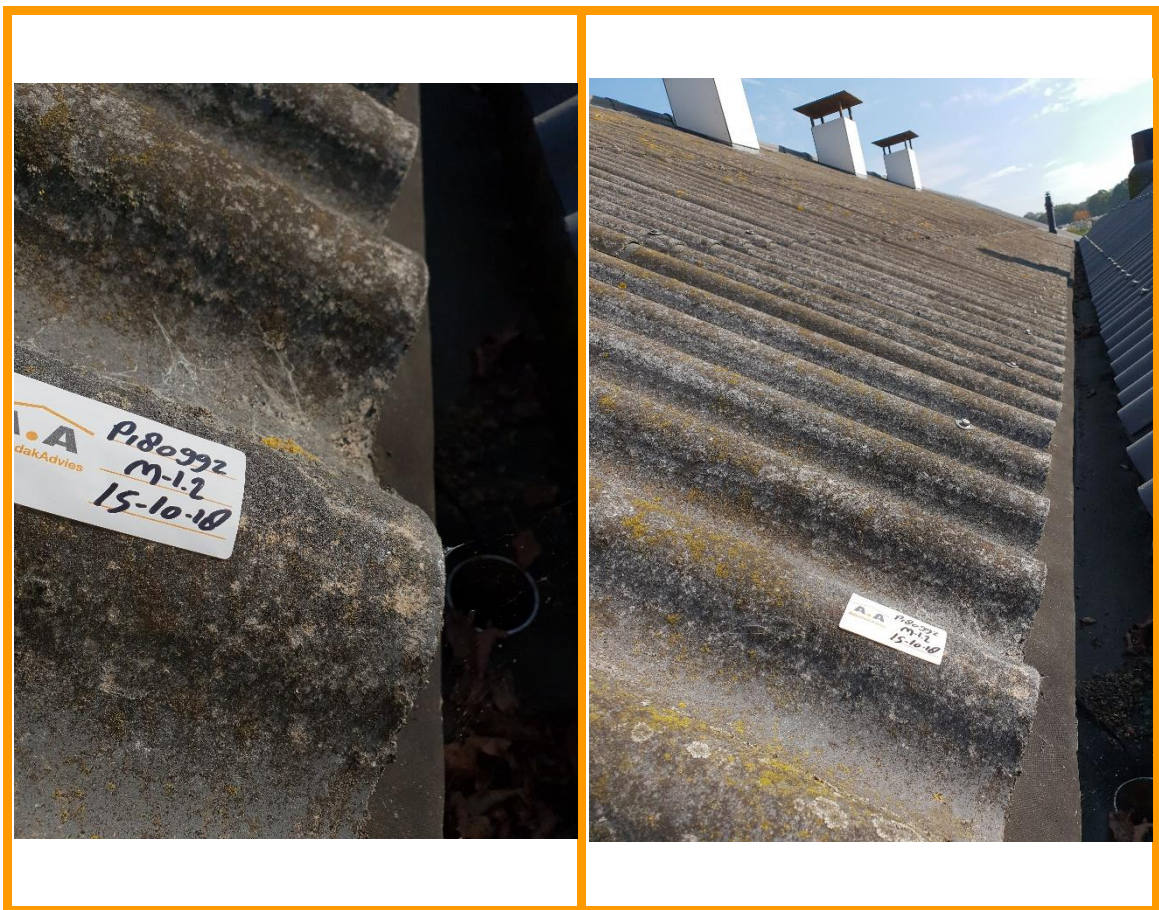
Bron-1

| Plaats van voorkomen | Daken schuur-1 en schuur-2 |
| Soort | Cement |
| Materiaal | Golfplaat inclusief hulpstukken |
| Percentage en type asbest | Chrysotiel 10-15 % |
| Mate van beschadiging | Ernstig |
| Mate van verwerking | Ernstig |
| Opmerkingen | Deze toepassing was reeds gedeeltelijk beschreven in asbestinventarisatie P170837.00 d.d. 25-09-2017 |

| Verwijderingsmethode | Demontage (als geheel verwijderen) |
| Risicoklasse verwijdering | 2 |

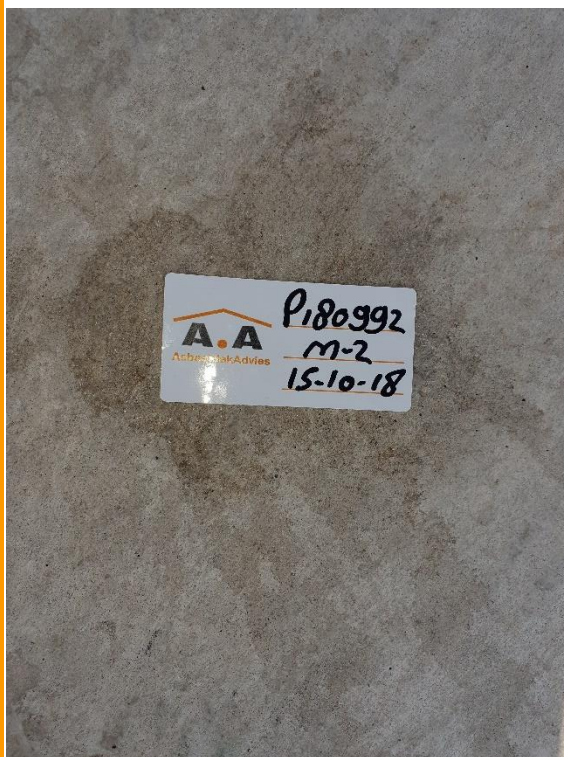
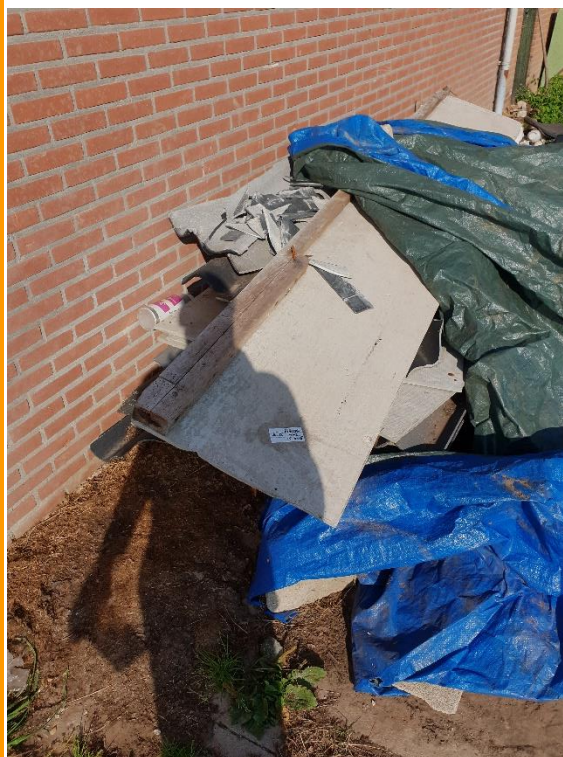
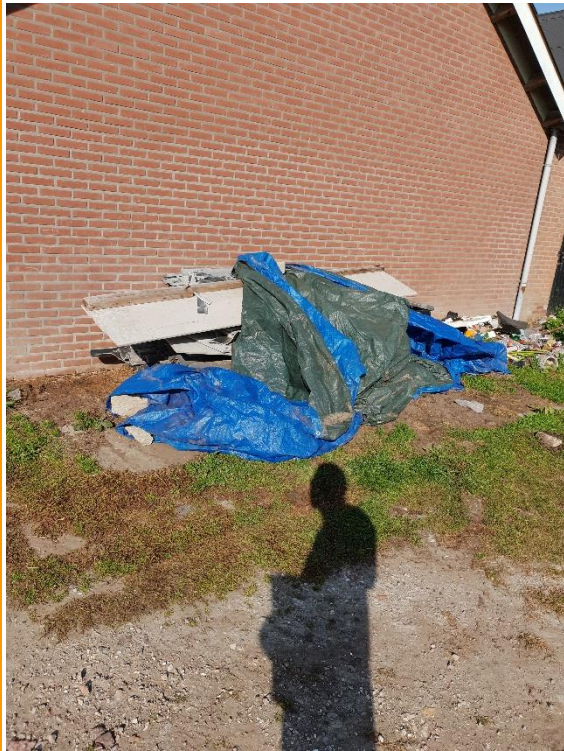
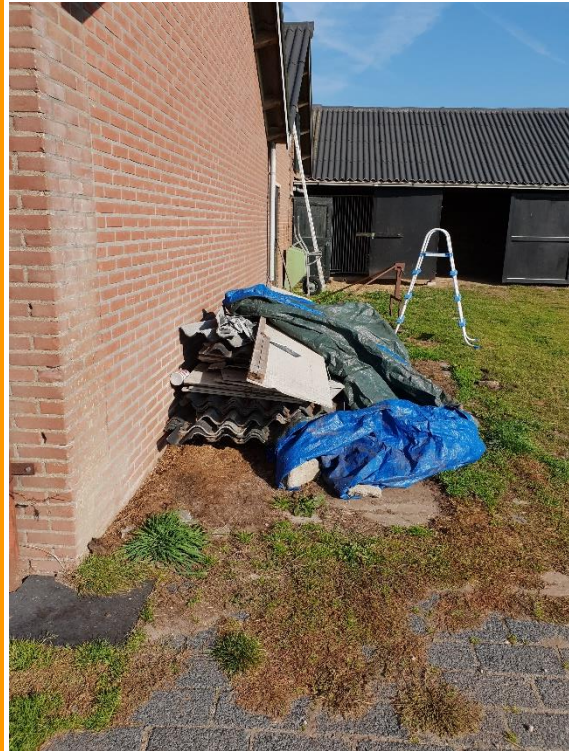
## Bron-2

| Plaats van voorkomen | Overig terrein |
| Materiaal | Overige materialen |
| Percentage en type asbest | Chrysotiel 10-15 % |
| Mate van beschadiging | Ernstig |
| Mate van verwerking | Licht |
| Opmerkingen | Het betreft een verzameling van zowel asbestcement vlakke plaat als golfplaat. |

| Verwijderingsmethode | Los materiaal direct verpakken |
| Risicoklasse verwijdering | 2 |

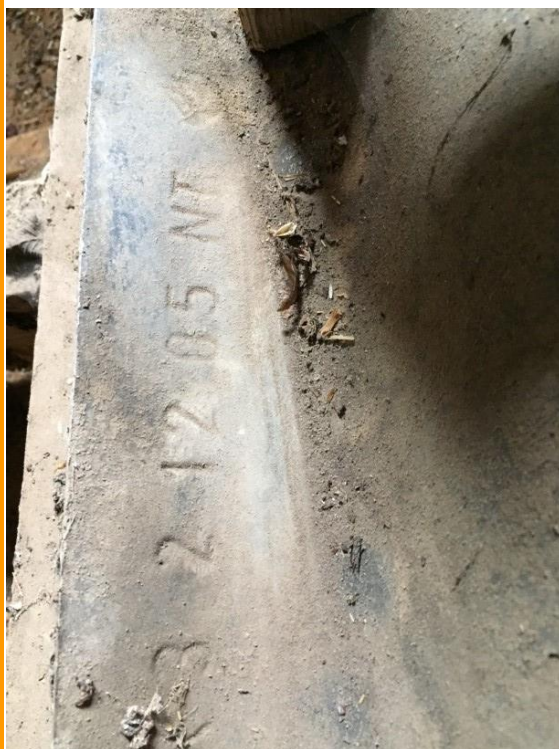
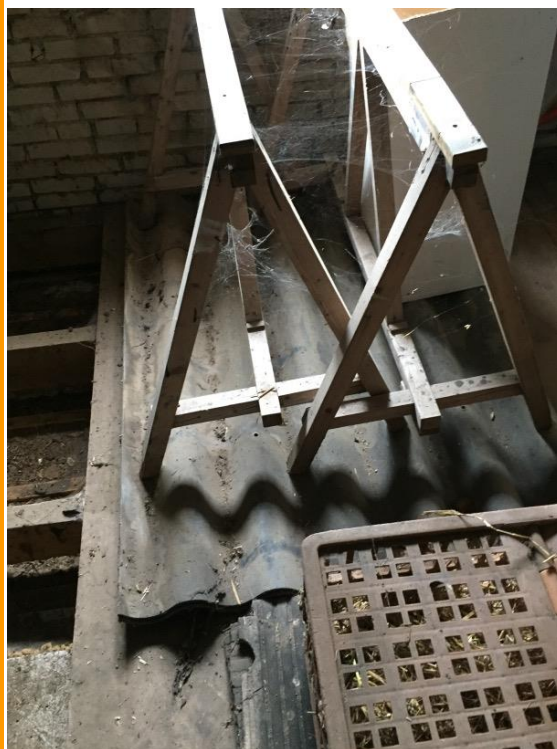
Vrij-1

| Plaats van voorkomen | Op zolder schuur |
| Materiaal | Golfplaat |
| Opmerkingen | Deze golfplaten zijn voorzien van een stempel met code (NT) waaruit blijkt dat deze asbestvrij zijn. |

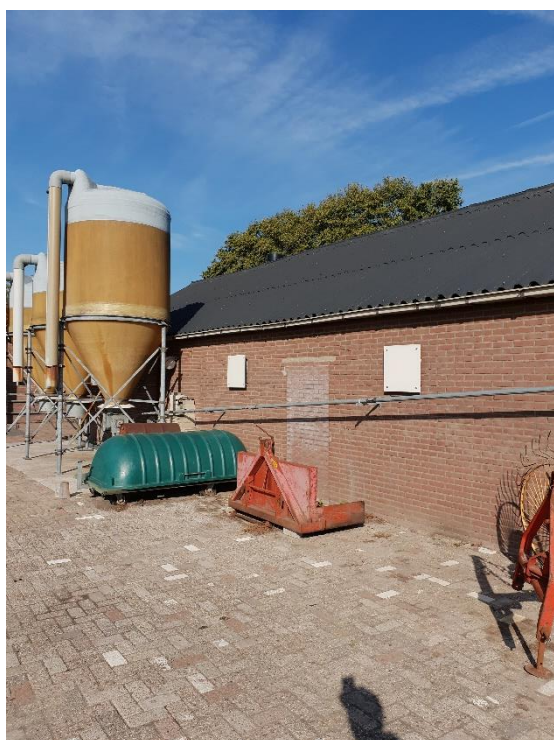
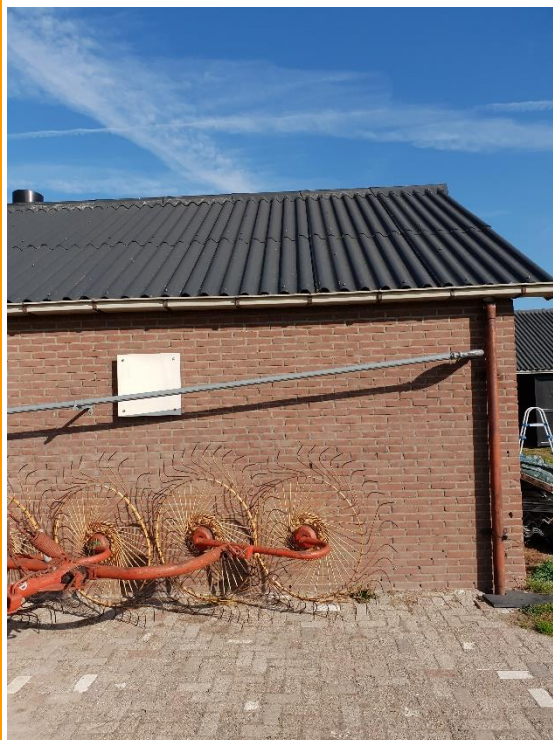
## Vrij-2

| Plaats van voorkomen | Daken schuur-2, schuur-3 en hondenkennel |
| Materiaal | Golfplaat inclusief hulpstukken |
| Opmerkingen | Deze golfplaten zijn voorzien van een stempel met code (NT) waaruit blijkt dat deze asbestvrij zijn. |

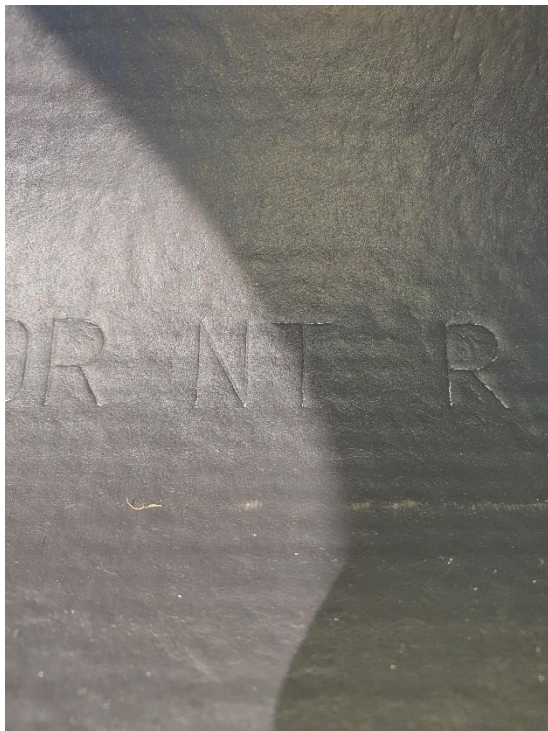
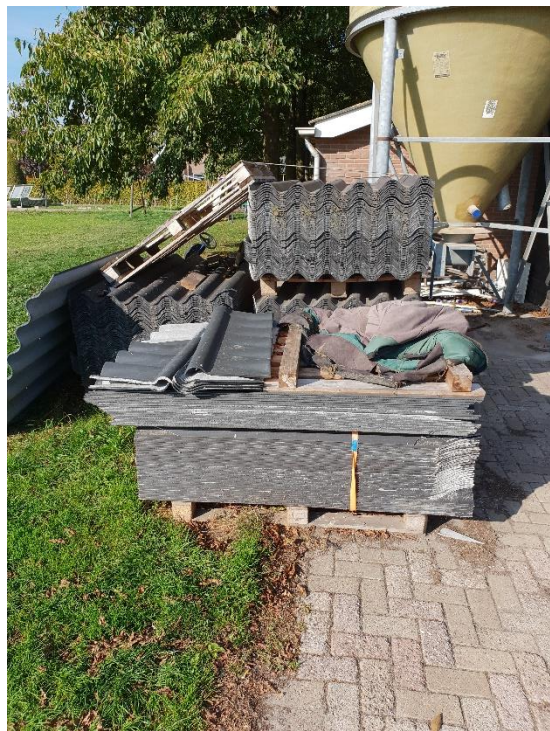
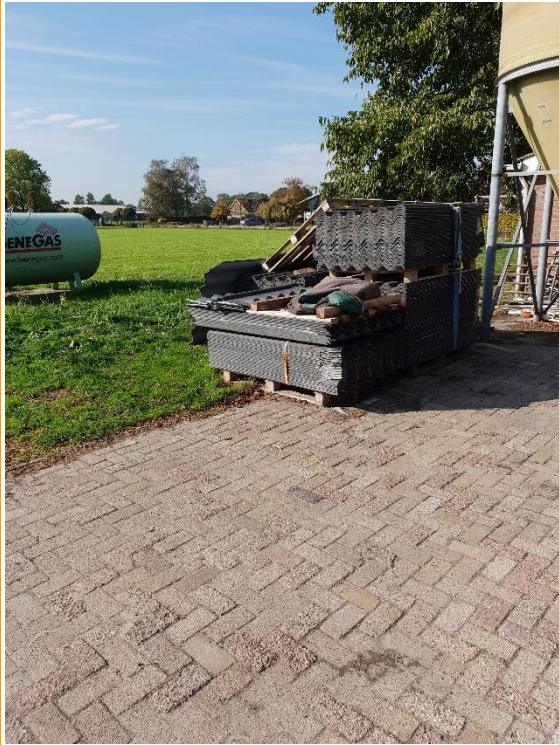
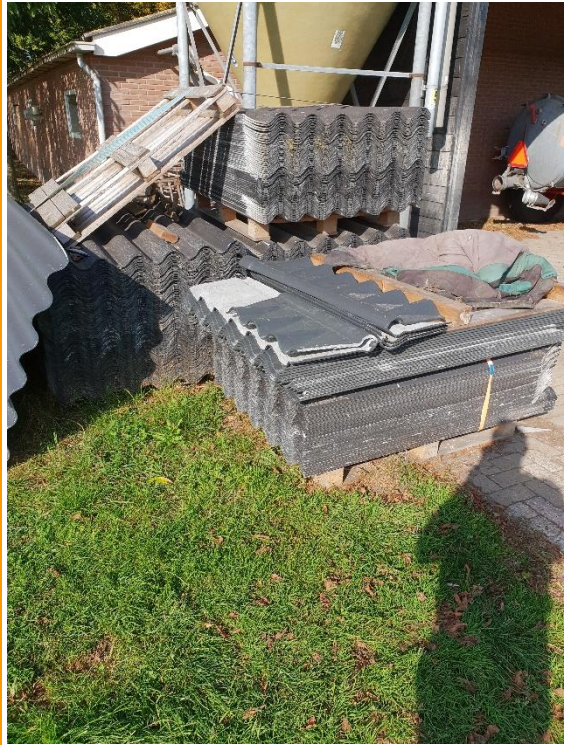
### Vrij-3

| Plaats van voorkomen | Overig terrein |
| Materiaal | Golfplaat inclusief hulpstukken |
| Opmerkingen | Deze golfplaten zijn voorzien van een stempel met code (NT) waaruit blijkt dat deze asbestvrij zijn. |
