# Bomen Effect Analyse (BEA)

Heelsumseweg 50, Bennekom

| Datum | : | 28-04-2021 |

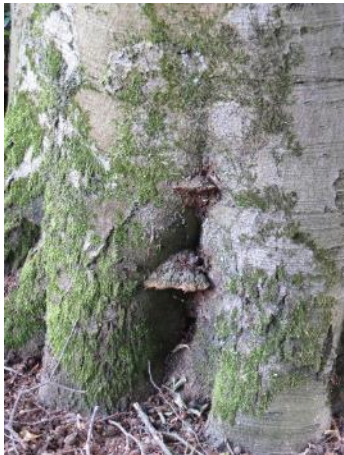
| | Conditie | levensduur | Mechanische gebreken | Nader onderzoek | Maatregel |
|---|---|---|---|---|---|
| 04 | redelijk | 10-15 jaar | Afgestorven tak, holte, dikrandtonderzwam | Visueel vastgesteld | Onderhoudssnoei |

| Foto's bij bevindingen | | |
|---|---|---|
| Tonderzwam in boom nr. 4<br>Zwam vertoont geen groei en lijkt latent aanwezig | Holte in boom nr. 17 | In toekomstig parkeerdek sterk verdichte licht humeuze laag met gebroken puin met af en toe een wortel tot 5 mm |

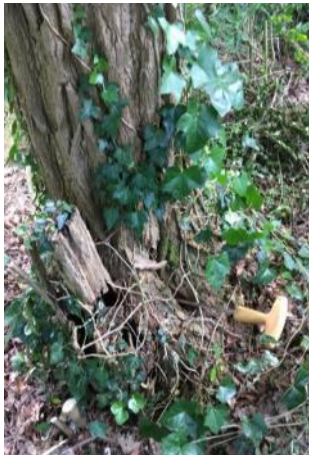
| | Conditie | levensduur | Mechanische gebreken | Nader onderzoek | Maatregel |
|---|---|---|---|---|---|
| 17 | redelijk | 10-15 jaar | Afgestorven takken (niet volledig te beoordelen), holte stamvoet | - | Onderhoudssnoei |

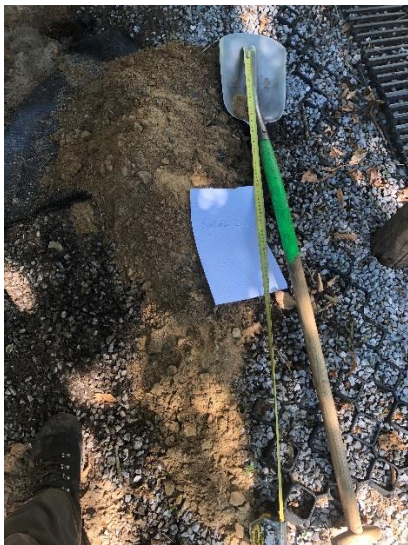
| Foto's bij bevindingen | | |
|---|---|---|
| Proefsleuf 7,00 m1 uit boom nr. 5<br>aan de rand van het te realiseren parkeerdek | Proefsleuf 7<br>Zwaar verdicht humusarm zand met af en toe een wortel tot 5 mm dikte | |

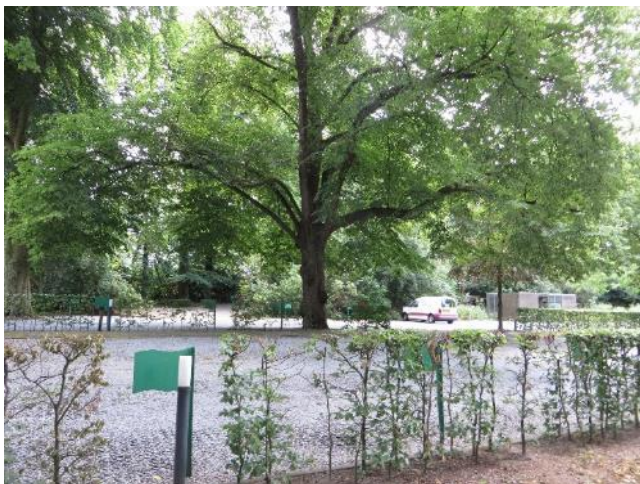
Boom nr. 5 heeft een breed uitgroeiende kroon, een aantal takken zal ingekort moeten worden om het scheuren van de tak in de toekomst te voorkomen

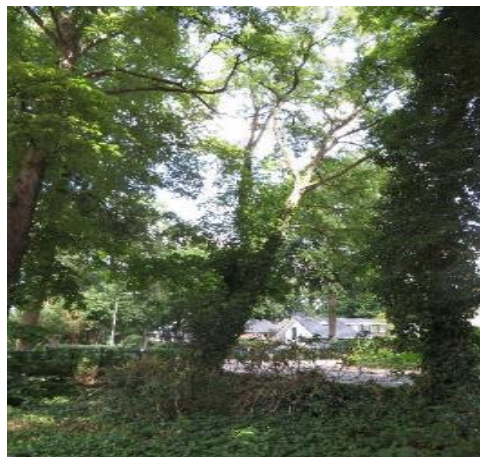
Bomen nr. 14 en 15 zijn door lichtgebrek sterk naar buiten gegroeid

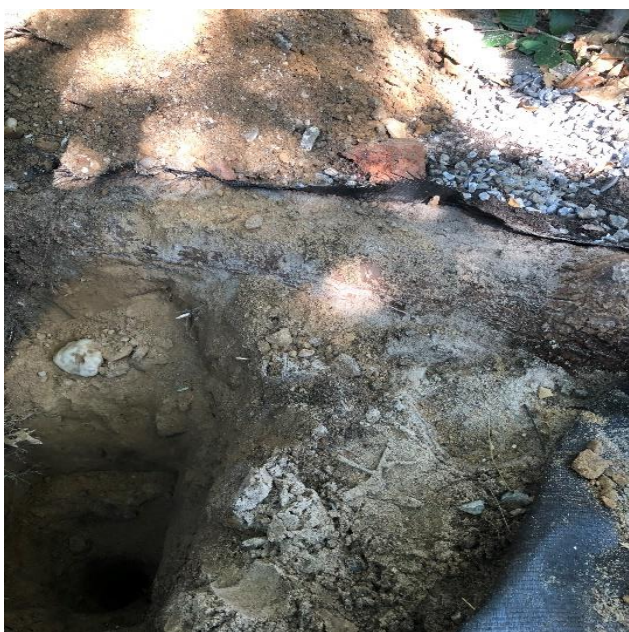
Boom nr. 8  
Zware aan de oppervlakte liggende wortels tot ver buiten de kroonprojectie

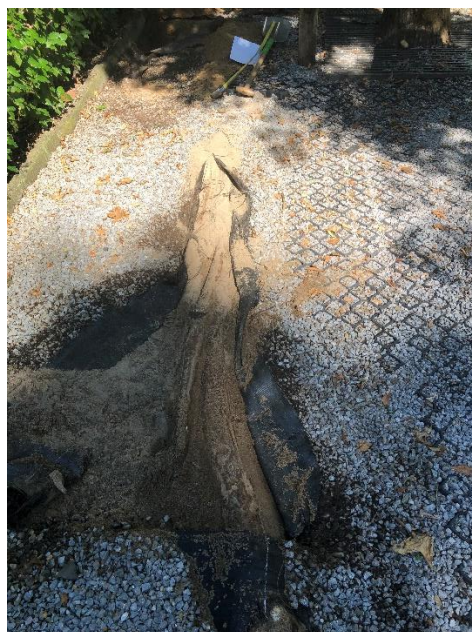
Wortelopdruk bij boom nr. 8

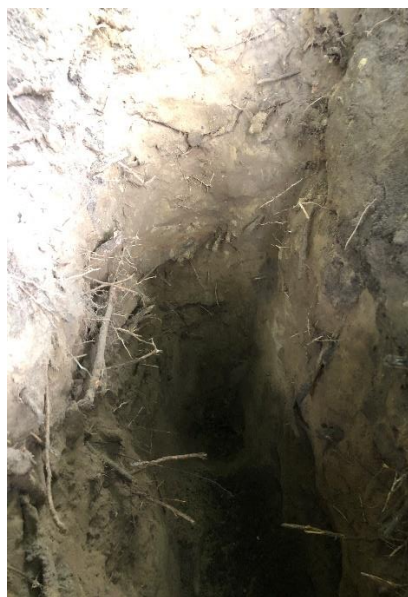
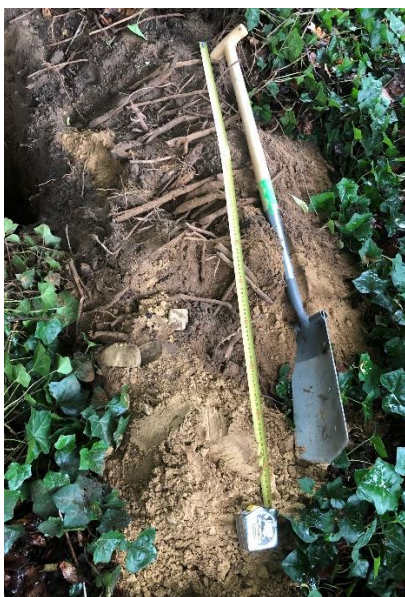
Proefsleuf 1, boom nr. 16

Beworteling over gehele profiel

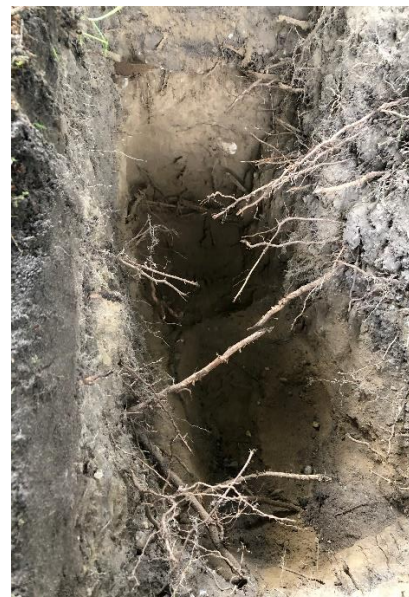
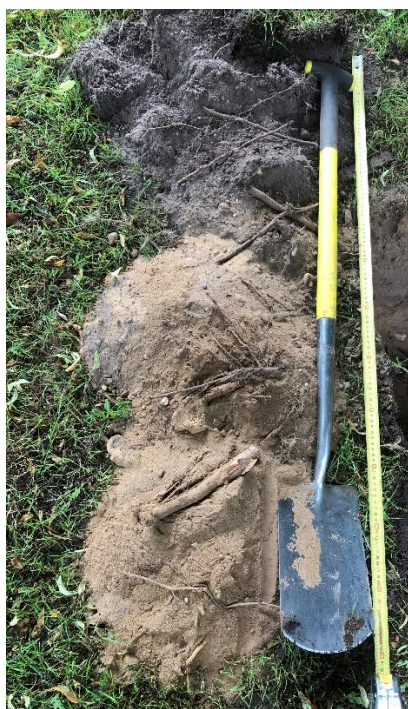
Proefsleuf 2, boom nr. 18

Beworteling over gehele profiel

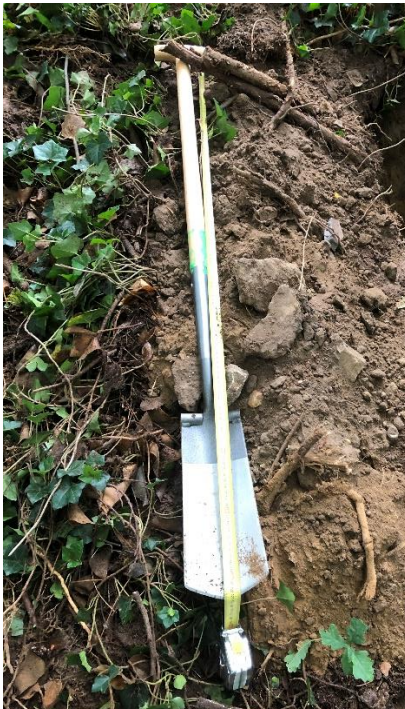
Proefsleuf 3a met veel wortels  
(haaks op boom 27) en 2,00 m1  
uit stam

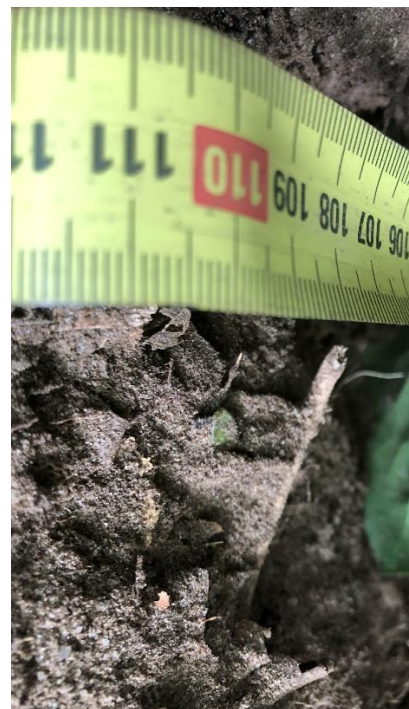
Beworteling proefsleuf 3  
dieptemeting

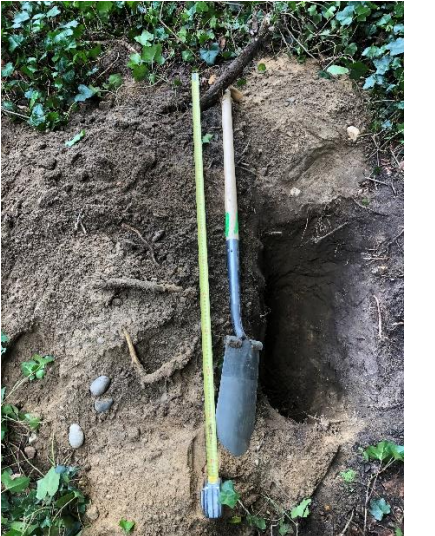
| Proefsleuf 5<br>2,00 m1 uit boom nr. 44 | Proefsleuf 5<br>Zware oppervlakkige beworteling | Proefsleuf 6<br>Tussen boom nr. 4 en 5 in, midden in toekomstig talud |

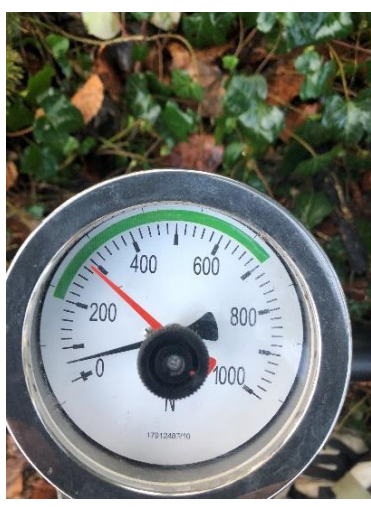
| <p>Boom 44 acacia</p> | <p>Afstand tot begin parkeerkelder</p> | <p>Verdichting &lt; 3MPa bij boom nr. 44</p> |

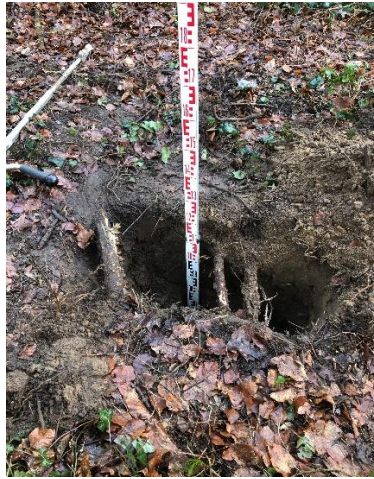
| <p>Proefsleuf 1 zeer oppervlakkige wortels</p> | <p>Toplaag van gemengde grond met puinresten, proefsleuf 1</p> | <p>Dikste wortel boom nr. 44 in de proefsleuf</p> |

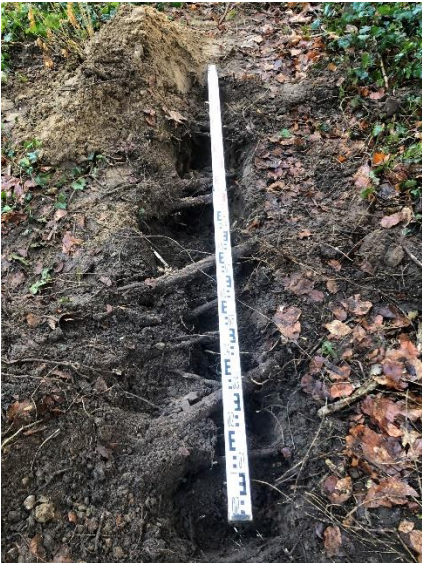
| <p>Voor aanzicht te kappen wortels boom nr. 44, deze zitten alleen in de bovenste 20 cm van het profiel</p> | <p>Puinresten</p> | <p>Proefsleuf 2 bij boom nr. 44, gemengde grond, nauwelijks wortels dikker dan 3 mm</p> |

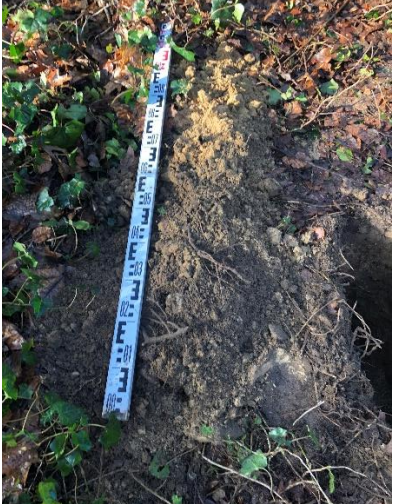
| <p>Diepte proefsleuf 2</p> | <p>Aanzicht boom nr. 41, 56, 40 en 38<br/>Proefsleuf 3: 6,00 m1 uit stam boom 41</p> | <p>Proefsleuf 3, geroerde grond met alleen dunne wortels</p> |
