## Adviesnotitie: Boom Effect Analyse (BEA) Zwartewater Lunteren

*Projectlocatie:* Zwartewater, Lunteren  
*Opdrachtgever:* Architectenbureau DBL Lunteren  
*Contactpersoon:* Dhr. J. (Johan) Nap  
*Datum:* 9 december 2020/14 oktober 2021  
*Opgesteld door:* Dhr. C. (Kees) Flier /dhr. D.J. (Dirk Jan) Wind  
*Versie:* 1.1

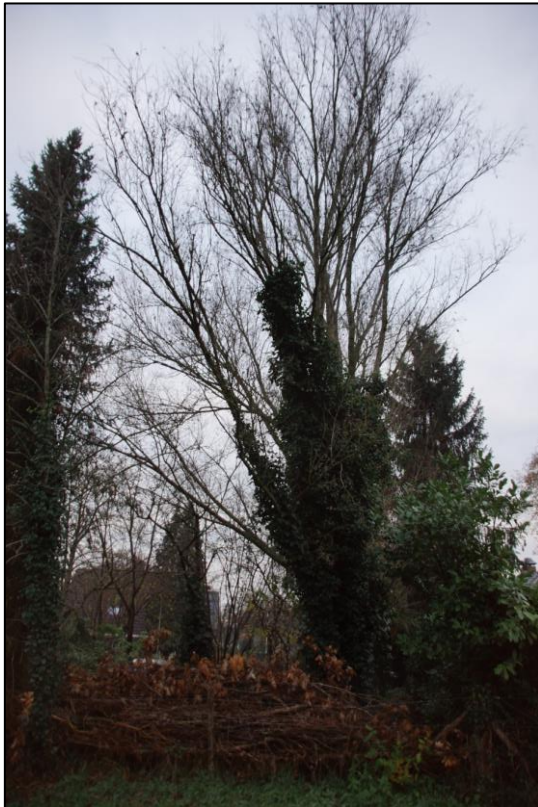
De beide schietwilgen (10-11) hebben een eenzijdige kroon doordat takken boven de erfgrens met nummer 17 verwijderd zijn en zijn deels begroeid met klimop. Ook vertoont de kroon tekenen van watermerkziekte, een bacterie die in de houtvaten aanwezig is. Hierdoor worden deze houtvaten door de boom afgesloten en sterven uiteindelijk kroondelen af. Om deze reden is de toekomstverwachting 5 jaar. Om watermerkziekte uit een wilg te verwijderen wordt regelmatig gekozen voor het knotten van de boom. Vrijgekomen takhout dient versnipperd en afgevoerd te worden om besmetting bij andere bomen te voorkomen. Na het knotten van de schietwilgen zal de toekomstverwachting toenemen, omdat het aangetaste hout verwijderd is.

*Afbeelding 4. Eénzijdige kroon bij beide wilgen (10-11)*

- Het knotten van beide wilgen bij voorkeur voor de bouwactiviteiten uitvoeren. Dit om (kroon)schade als gevolg van het uitscheuren van takken tijdens- en als gevolg van de bouwwerkzaamheden te voorkomen.

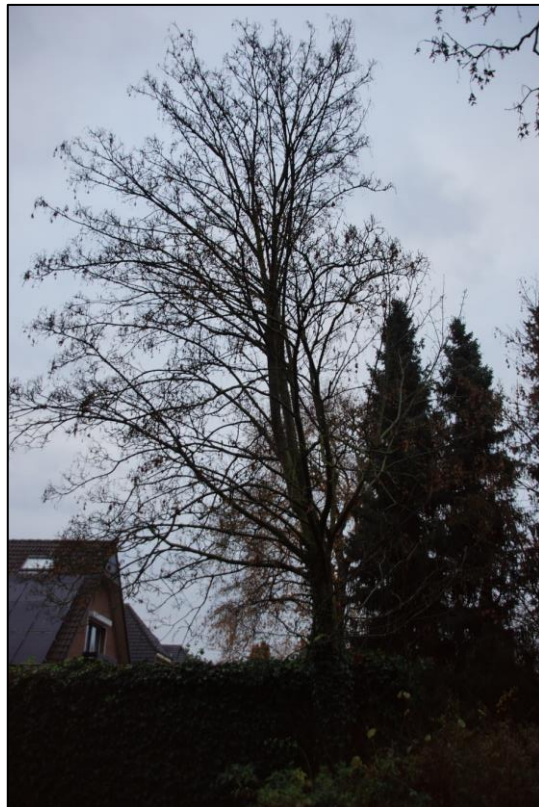
*Afbeelding 5. De gewone esdoorn (1)*

Vanuit de visuele inspectie komt naar voren dat 3 bomen een toekomstverwachting hebben van meer dan 15 jaar. Dit betreffen de gewone esdoorn (1) en de jonge zomereik (13) en de tamme kastanje (15). De bomen staan aan de noordoostzijde en de zuidwestzijde van het perceel en kunnen tijdens de nieuwbouw gemakkelijk ontzien worden. Dit geldt niet voor de tamme kastanje (15) die met de kroon vlak naast de geplande veranda staat. Dit zal problemen opleveren met de geplande nieuwbouw.

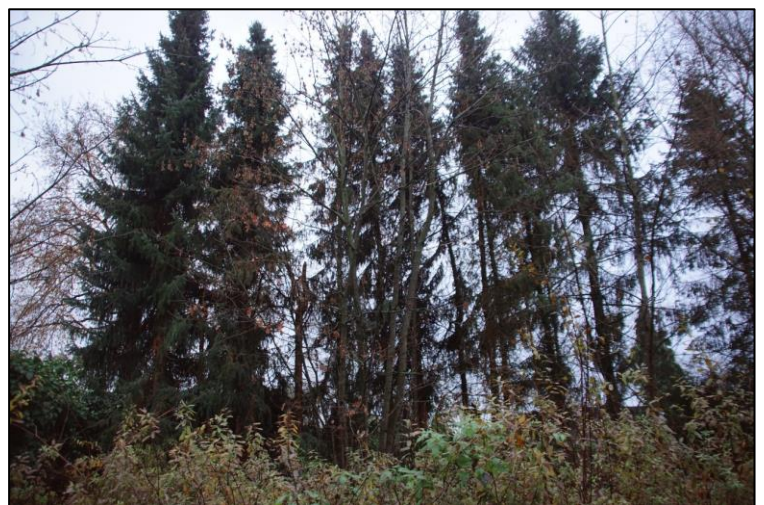
De fijnspar (9) en 7 Servische sparren (2-8) hebben een toekomstverwachting van 10 jaar. Deze bomen staat dicht opeen en door lichtconcurrentie neemt de naaldbezetting met name in de rij en in het onderste deel van de kroon af. De bomen 2-6 komen niet in conflict met de nieuwbouwplannen. De boomnummers 8-9 komen met de kroon in conflict met de te realiseren nieuwbouw, mogelijk geldt dat ook voor boom 7. De vogelkers (15) heeft ook een toekomstverwachting van 10 jaar. Dit wordt veroorzaakt door de aanwezigheid van een plakoksel waardoor de stam in twee delen splitst. Het is nu niet aan te geven hoe wanneer het plakoksel gaat werken en de stam deels afbreekt. Bekend is dat plakoksels een verhoogd risico van uiteenscheuren bij de aanhechting vormen.

*Afbeelding 7. Rechts de rij sparren (2-9)*

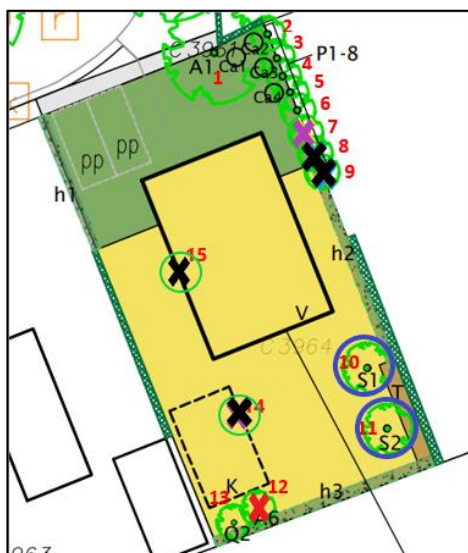
| Beperkt handhaafbaar vanuit toekomstverwachting | Niet handhaafbaar vanwege projectinvloed (7 mogelijk niet) | Handhaafbaar (7 mogelijk niet) |
|---|---|---|
| 10, 11, 12 | (7) 8, 9, 14 en 15 | 1-6 (7) en 13 |

Afbeelding 9. Blauwe cirkel advies knotten en klimop verwijderen, rood kruis beperkt handhaafbaar vanwege essentaksterfte, zwart kruis niet te handhaven vanwege projectinvloed, paars kruis mogelijk niet te handhaven vanwege projectinvloed.
