### TOELICHTING INVENTARISATIE BOMEN

40 bomen, Vijfsprongweg 90/92 Lunteren

| Referentienummer | : 201304 |
| Datum eindversie | : 13 juli 2020 |

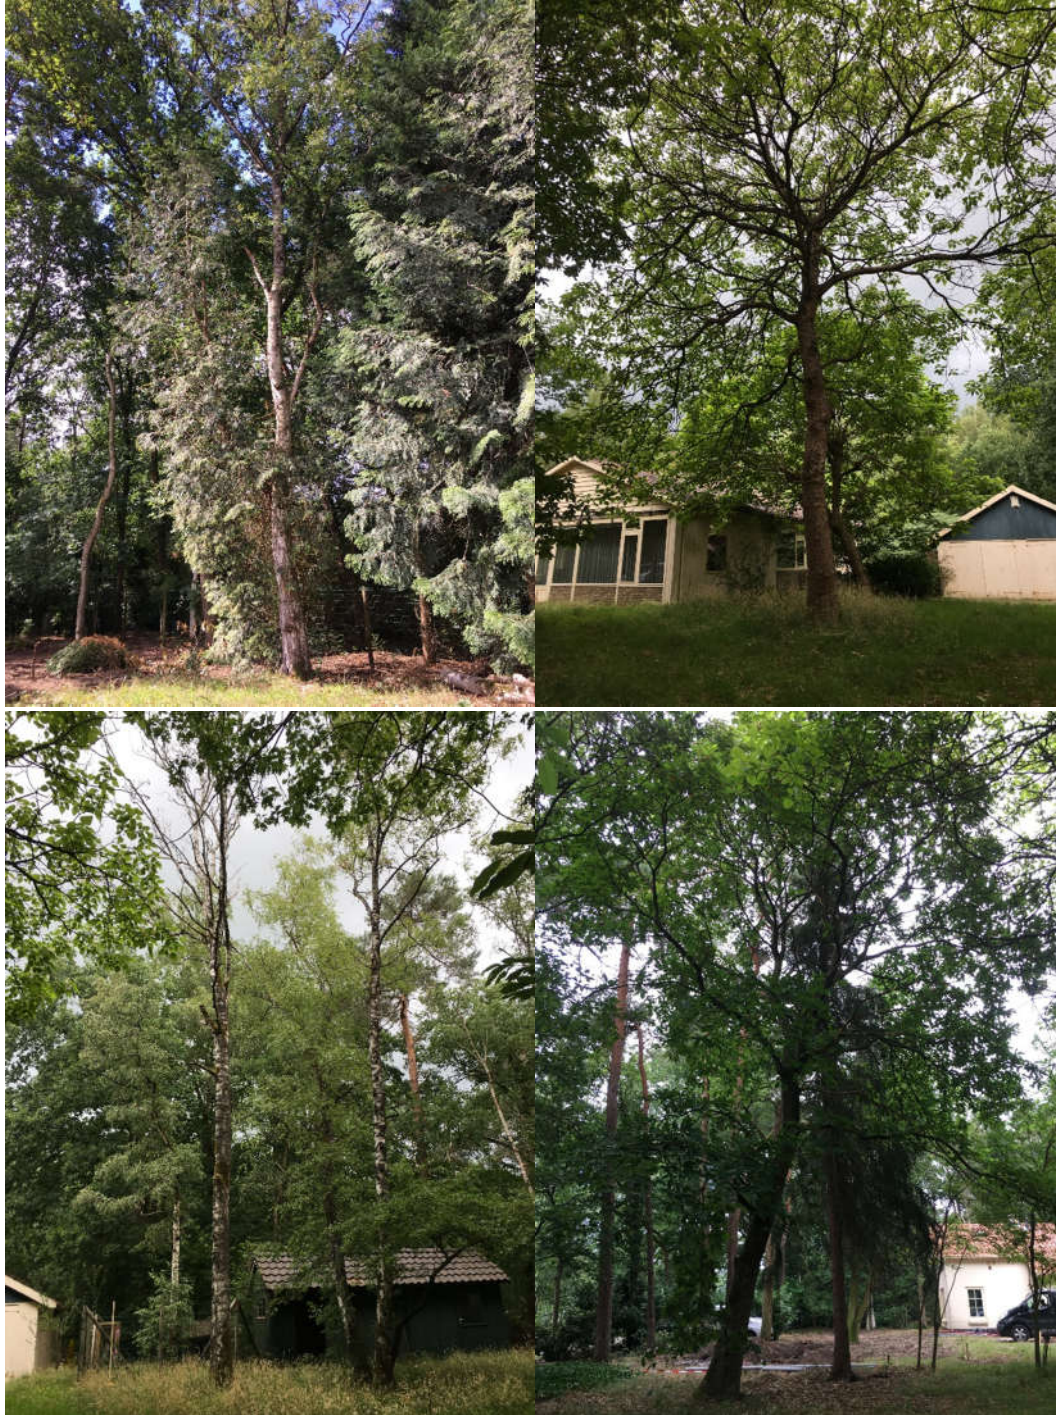
*Foto's met klok mee:*

Aftakelende berk met inrotting stamvoet; kappen

Fraaie trompetboom, handhaven indien mogelijk binnen ontwerp passend

Gezonde tamme kastanje, handhaven

Aftakelende en dode berken, kappen
