## **BOMEN EFFECT ANALYSE 4 BOMEN VIJFSPRONGWEG LUNTEREN**

13 januari 2021

Referentienummer : 211422  
Opdrachtgever : M. Viets  
Onderzoeker : Jan Wildschut , boomtechnisch adviseur (ETT)

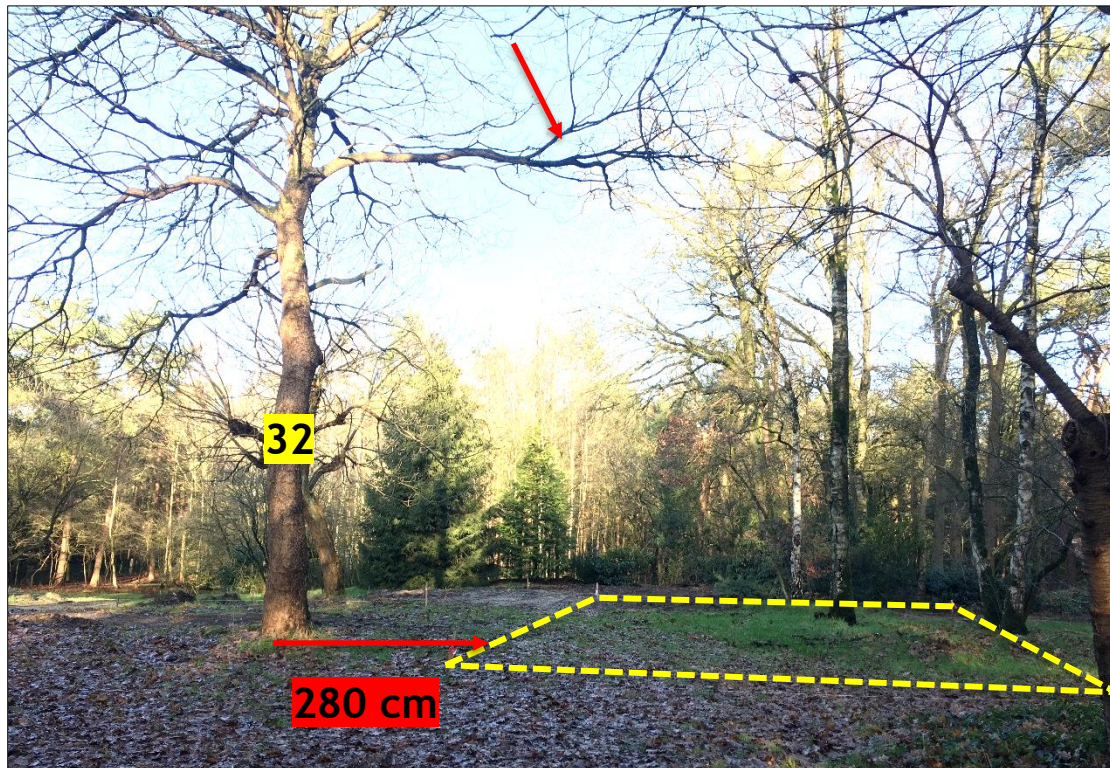
### Boom 32 (Catalpa)

Afbeelding 2: Catalpa (gemiddeld behoudenswaardig) ten opzichte van gevellijn (geel). Rode pijl: eventueel in te nemen tak (nokhoogte is nog niet bekend);

Er zijn geen boven- of ondergrondse knelpunten aanwezig of deze kunnen eenvoudig worden verholpen door het innemen of verwijderen van takken. De noodzaak hiervan is afhankelijk van de uiteindelijke nokhoogte van de nieuwbouw. Bedraagt deze minder dan 6 meter dan hoeft er niet gesnoeid te worden.

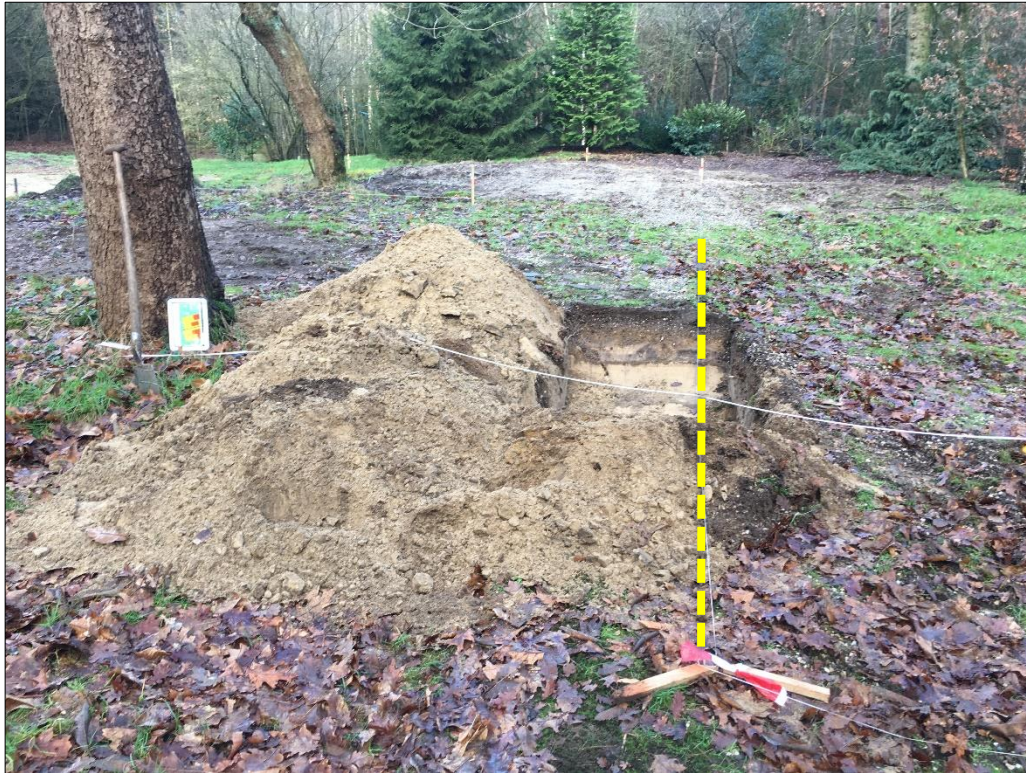
Afbeelding 3: Bewortelingsonderzoek rondom gevellijn (t.h.v. uitgraven fundering);

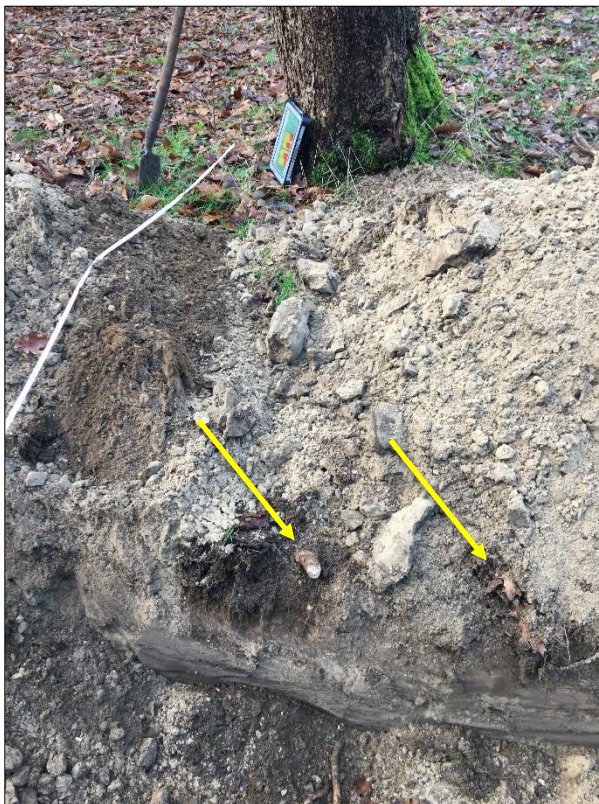
Afbeelding 4: Op 30 cm-mv zijn enkele wortels ( $\Phi 2-4$  cm) aangetroffen;

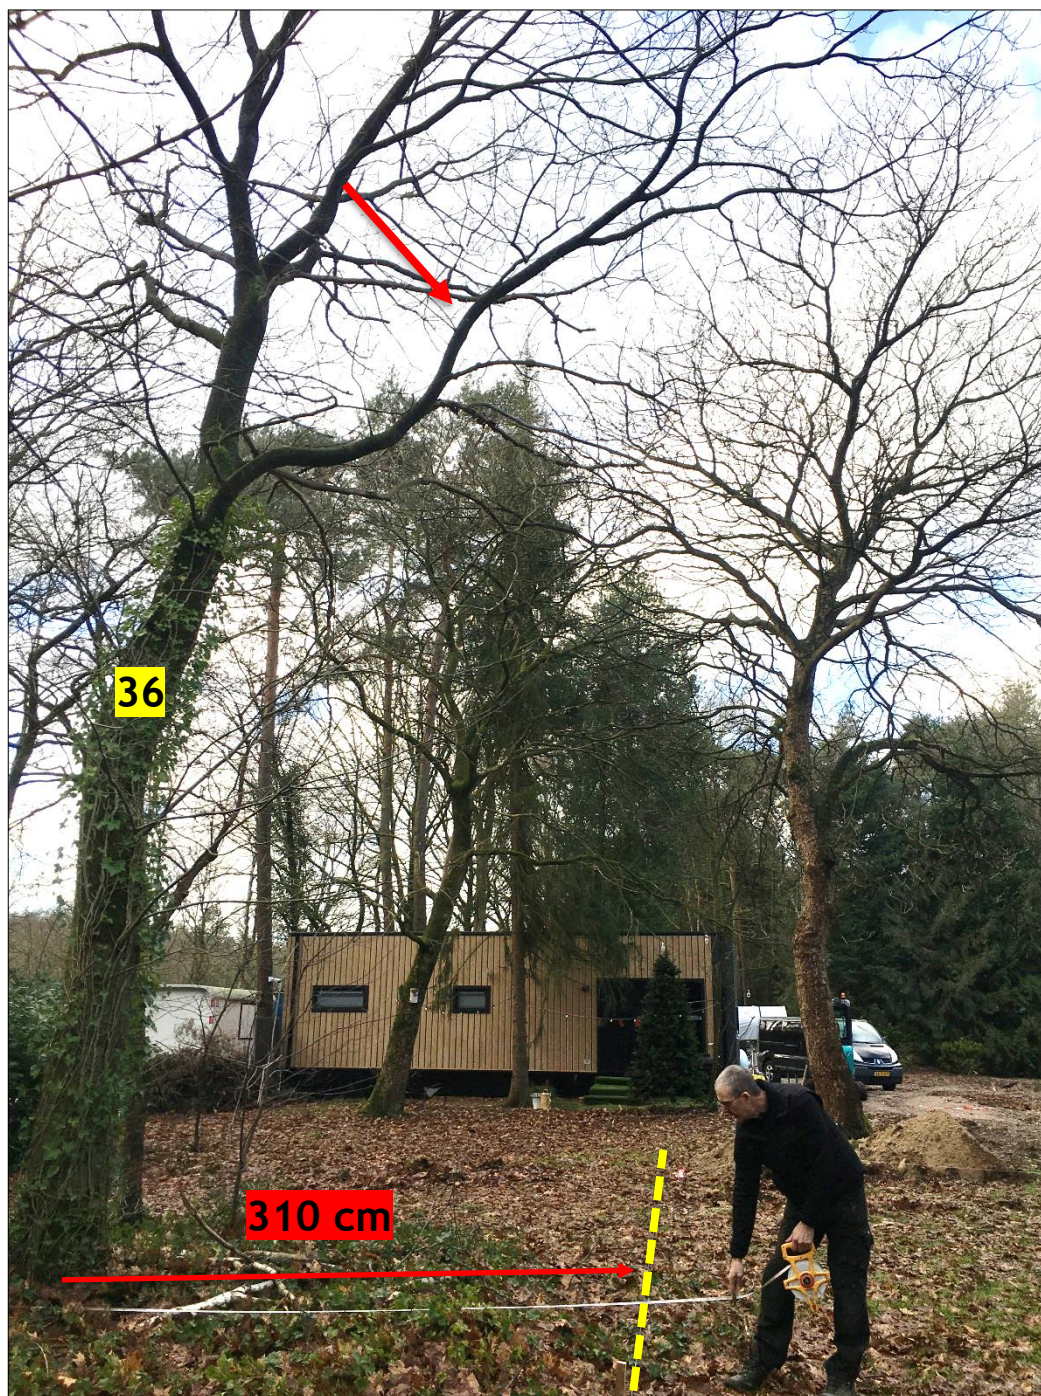
**Boom 36 (Quercus rubra)**

*Afbeelding 5: Quercus rubra (gemiddeld behoudenswaardig) ten opzichte van gevellijn (geel). Rode pijl: eventueel in te nemen of te verwijderen tak (nokhoogte is nog niet bekend);*

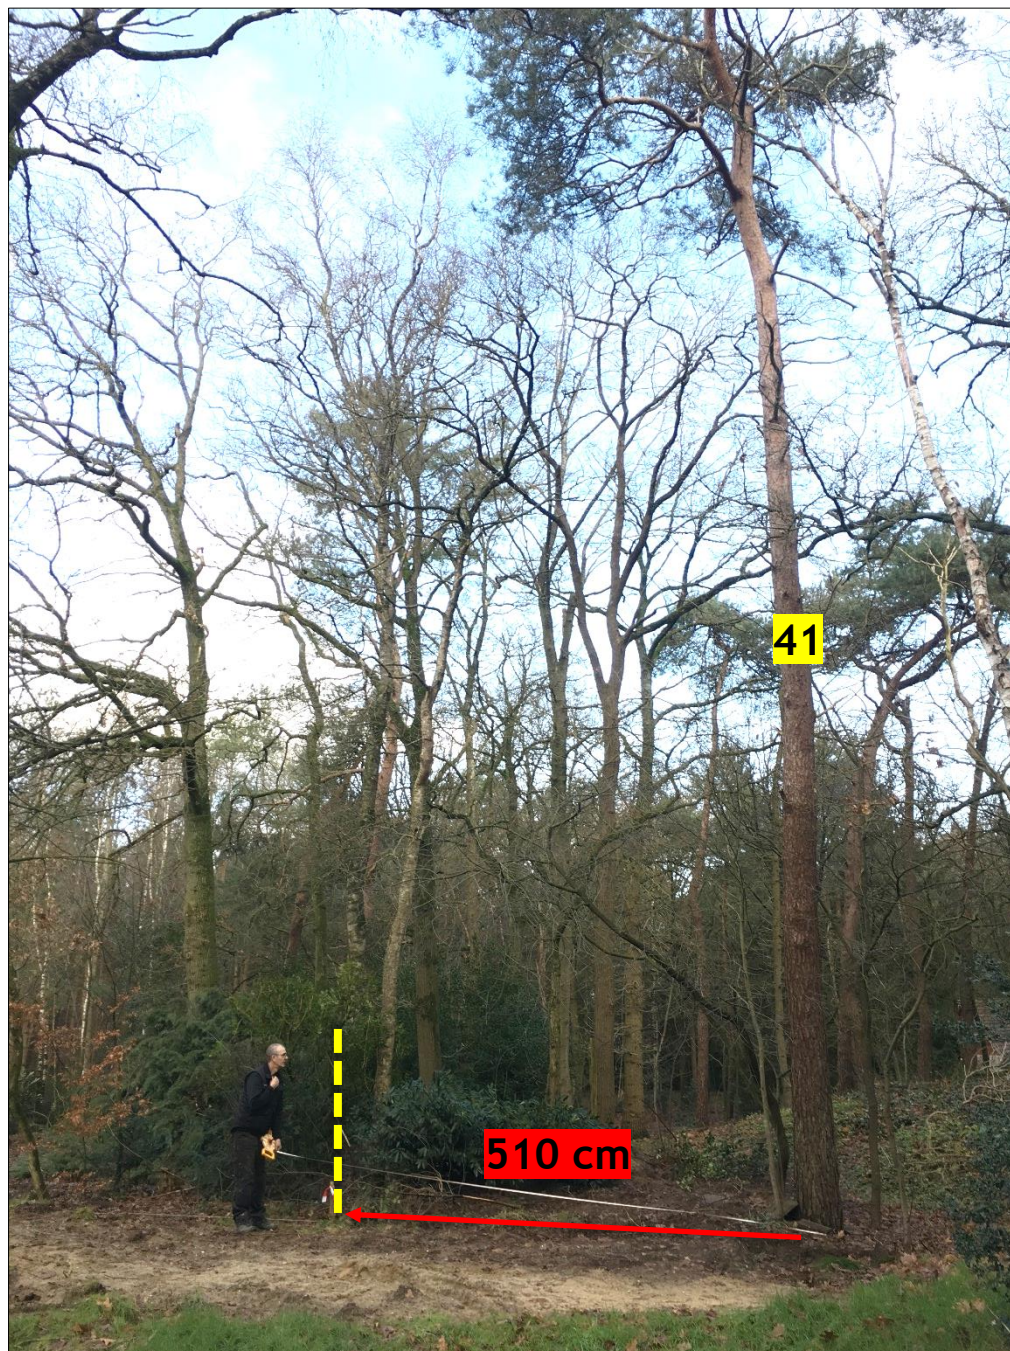
**Boom 41 (Pinus sylvestris)**

Afbeelding 6: *Pinus sylvestris* (gemiddeld behoudenswaardig) ten opzichte van gevellijn (geel);

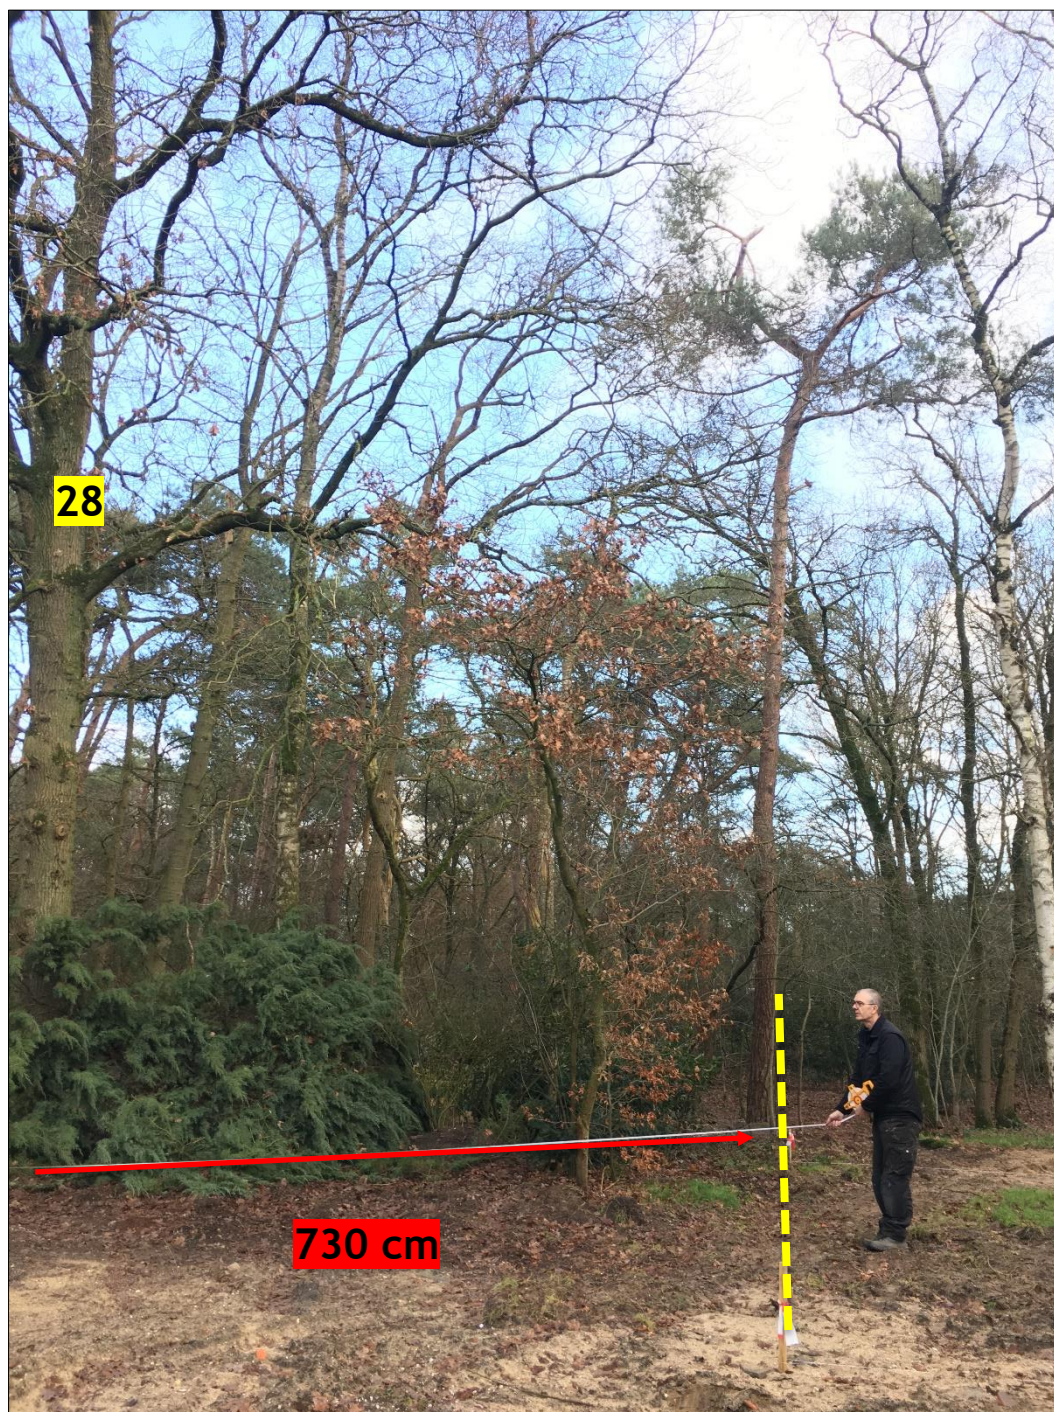
**Boom 28 (Quercus robur)**

*Afbeelding 7: Quercus robur (hoog behoudenswaardig) ten opzichte van gevellijn (geel);*

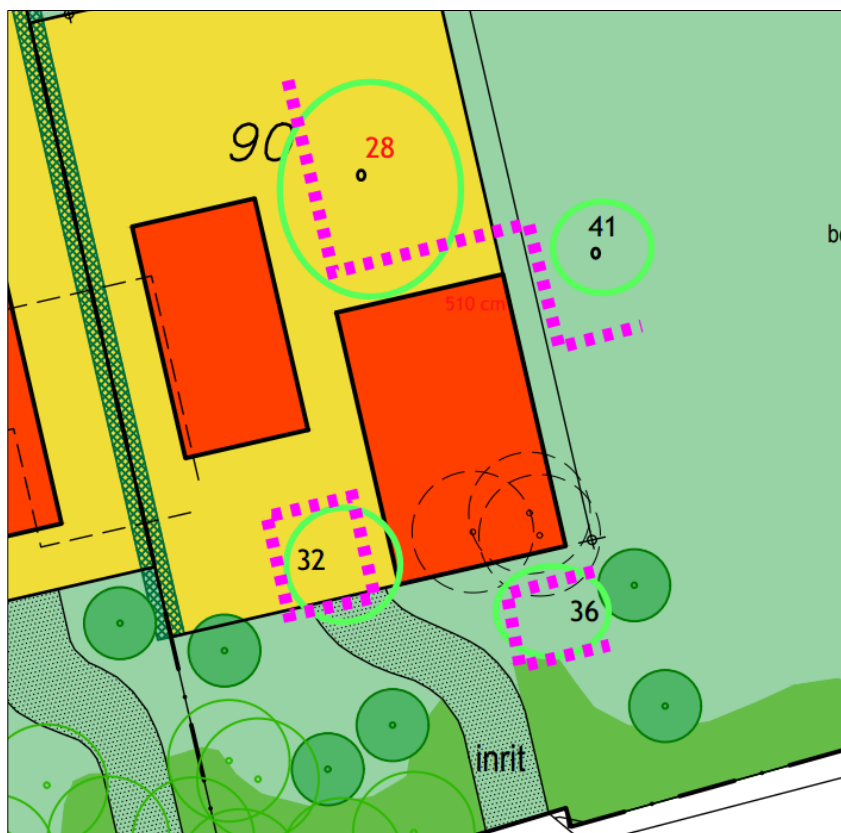
Afbeelding 8: Paars: locatie bouwhekken (boombescherming);

Geadviseerd wordt de 4 bomen d.m.v bouwhekken af te screenen. Binnen deze (niet verplaatsbare hekken) mag geen enkele activiteit plaatsvinden.
