# Boom Effect Analyse

Lunterseweg 47 6718 EC Ede

M. Jansen | datum rapportage | 30-9-2021

## BIJLAGE 1 Nader onderzoek Aesculus hippocastanum, Paardenkastanje boomnummer 5

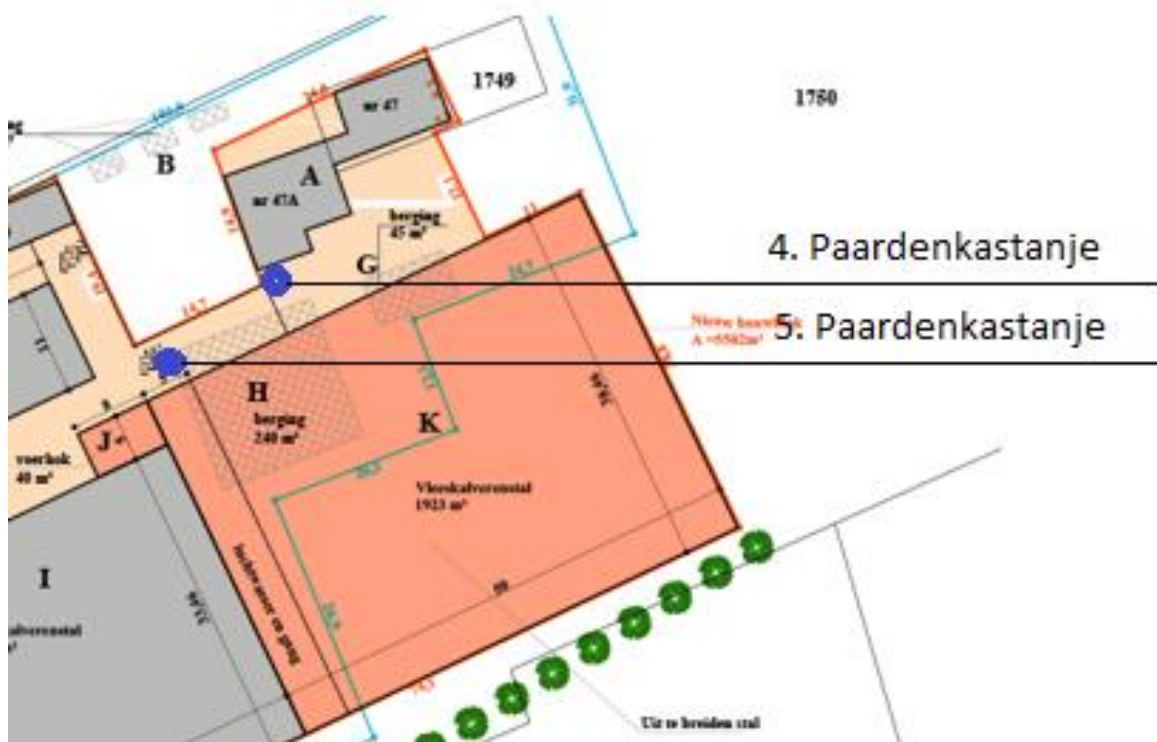
Afbeelding 4

In afbeelding 4 ziet u boomnummer 4 en 5. Deze vallen binnen de invloedssfeer van de nieuw te bouwen kalverenstal.

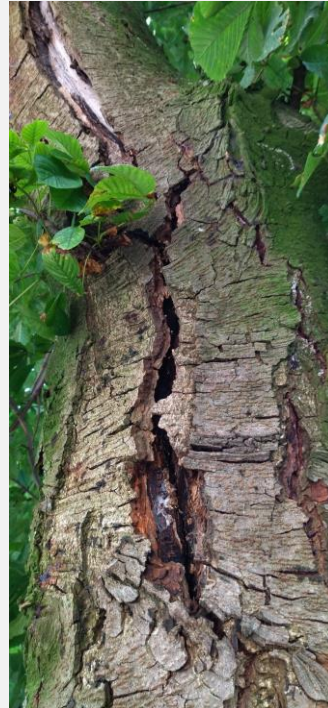
### Schadebeeld gesteltak(ken)

| <b>Schadebeeld</b> | <p>Aantasting door kastanjabloedingsziekte op stam, stamvoet en gehele kroon. Op de stam is een scheur ontstaan over de lengte van ca. 5 m met daarachter ingedroogd bros hout, wat doorloopt tot de kern. Dit geeft een verhoogd risico op stambreuk.</p> <p>In de kroon is een gesteltak met een diameter van 45 centimeter ernstig aangetast. Er is over de hele lengte van deze gesteltak een brede wigvormige baan ontstaan die tot in de kern doorloopt. Het hout achter de aantasting is uitgedroogd en bros geworden. Deze gesteltak breukgevaarlijk en er is duidelijk zichtbaar sprake van een sterk verminderde conditie. In de kroon zijn meerdere (gestel) takken met een kleinere diameter aangetast. Deze takken vertonen hetzelfde beeld.</p> |

Kappen/rooien

Aantasting van de kastanjabloedingsziekte veroorzaakt bastscheuren en afsterving van de bast, wat een invalspoort is voor secundaire zwamaantastingen. Het hout achter deze scheuren is uitgedroogd en bros wat de kans op tak- en stambreuk verhoogd.

< 3 maanden

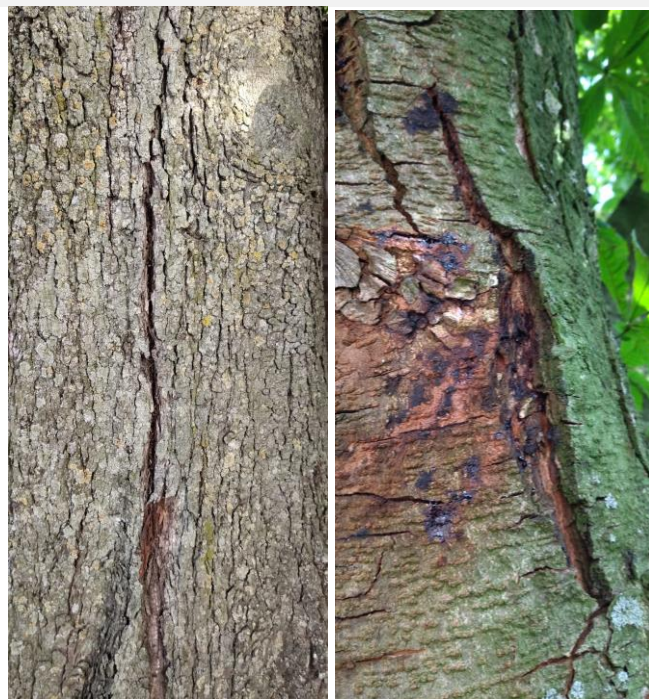
Schadebeeld uittreden  
bloedingsvlekken (rechts) en  
scheur in de stam over een lengte  
van ca. 5 meter. Achter deze scheur  
is het hout uitgedroogd en bros.
