## **Boom Effect Analyse**

Maurits Noord, Bouwveld 3

## **Pius Floris Boomverzorging Veenendaal** **Afdeling onderzoek & advies**

Projectnummer: PFBV.20.TH.069

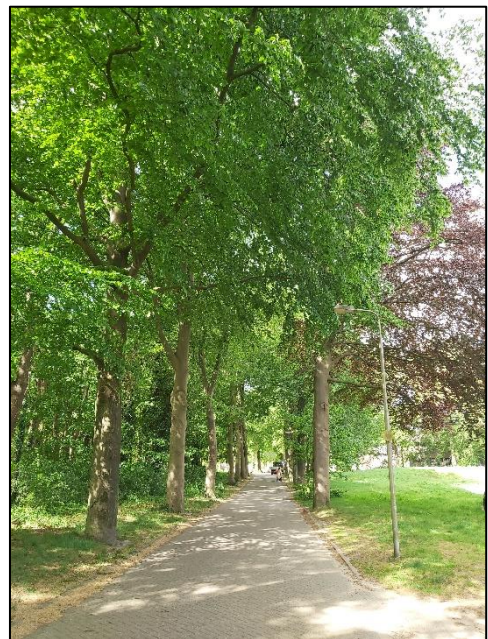
**Figuur 2: De laanbomen aan de zuidkant**

De beuken aan de zuid- en westzijde van het projectgebied zijn onderdeel van een oude lanenstructuur. De leeftijd van deze hier aanwezige beuken bedraagt ongeveer 90-100 jaar. De bomen staan op kleine afstand van het huidige wegprofiel (figuur 2).

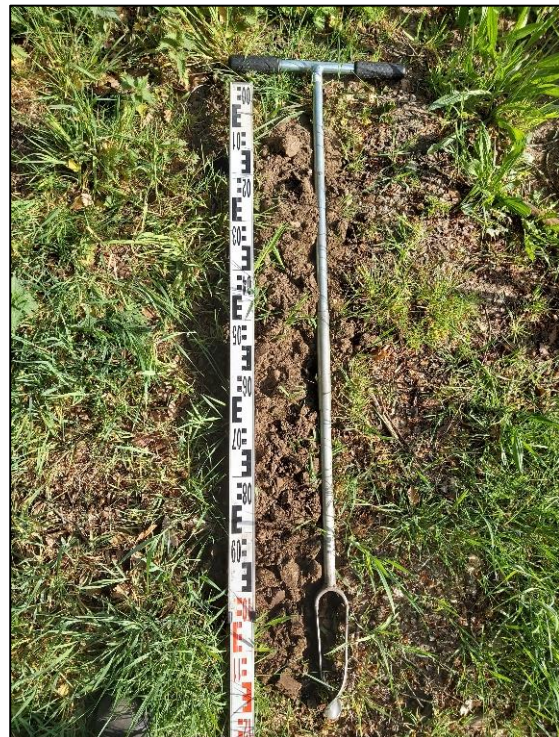
**Figuur 3: Bodemprofiel**

De bodemopbouw in het projectgebied verloopt globaal als volgt (*figuur 3*):

**0 – 20 cm**      Zeer humusarm, fijn zand  
**70 – 120 cm**    humusarm, fijn zand

Bij de grondboring is tot 120 cm onder maaiveld geen grondwater aangetroffen. Het grondwater is onbereikbaar voor deze bomen. De bomen staan in een hangwaterprofiel. Dit houdt in dat de bomen in de vochtbehoefte afhankelijk zijn van neerslag die in de groeiplaats kan infiltreren en blijft hangen. Hierbij geldt, hoe groter het percentage organische stof, hoe groter het volume aan vocht dat de bodem vast kan houden. Door de humusarme groeiplaats van de bomen, zijn deze extra gevoelig voor verandering in de groeiplaats en roering van de grond binnen de kroonprojectie. Om in de vraag naar vocht te kunnen voldoen, gebruiken de bomen in het projectgebied een groter oppervlak dan een boom die in contact staat met grondwater.

De ondergrondse groeiplaats is als matig beoordeeld.

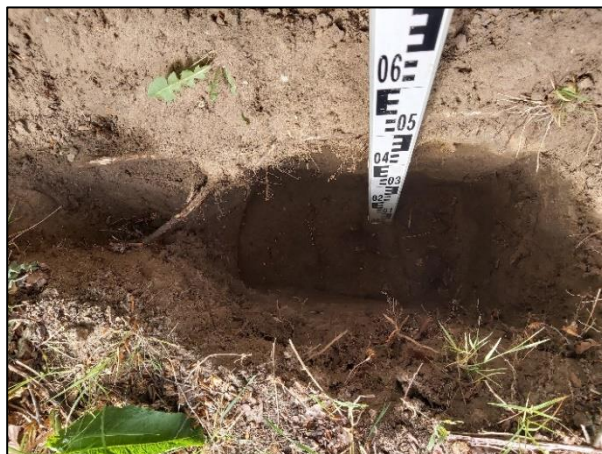
**Figuur 4 Proefsleuf rand kroonprojectie boom 6**

De mogelijk nieuwbouw (hoogbouw) wordt op ongeveer 6-7 meter uit de **boom 6, 7 en 8** gerealiseerd. Uit proefsleuven, gegraven op  $\pm 7$  meter uit de stam van **boom 6** (rand kroonprojectie), blijkt dat de bomen hier nog intensief wortelen met fijne beworteling (*figuur 4*). Ook is in de proefsleuf dunne beworteling (1-3 cm) aangetroffen. Wanneer graafwerkzaamheden tot deze afstand van de boom plaatsvinden, zal het percentage wortelverlies gering zijn (max 10%). Echter door de droogte van de afgelopen twee zomers (2018/2019) en het effect hiervan op de beuken (zie 3.1), is het zaak zoveel mogelijk van de groeiplaats en de beworteling van de bomen te behouden. De kroonprojectie van de laanbomen zal dan als "verboden boomzone" aangewezen moeten worden. Deze "verboden boomzone"/kroonprojectie is opgenomen in bijlage 1.

Daarnaast zal de realisatie van de hoogbouw tot de rand of net in de kroon gerealiseerd worden. Dit levert het volgende conflict op met de bomen. Door uitdijing van de kroon in de loop van de jaren, zullen takken tegen de bebouwing aan groeien. Daarnaast zal tijdens de realisatie van de nieuwbouw geen ruimte zijn voor het opstellen van steigers en bewegingen van een eventuele hijskraan door de aanwezigheid van takken.

Bij het realiseren van de bebouwing dient de kroonprojectie van de bomen ontzien te worden, door een "verboden boomzone" in te voeren (zoals beschreven in paragraaf 3.2 en 3.4). In bijlage 1 zijn daarom de boomkronen van de aanwezige bomen opgenomen als een verboden zone. In deze zone mogen **geen** werkzaamheden plaatsvinden. Ook de algemene maatregelen uit 4.4 moeten nageleefd worden.

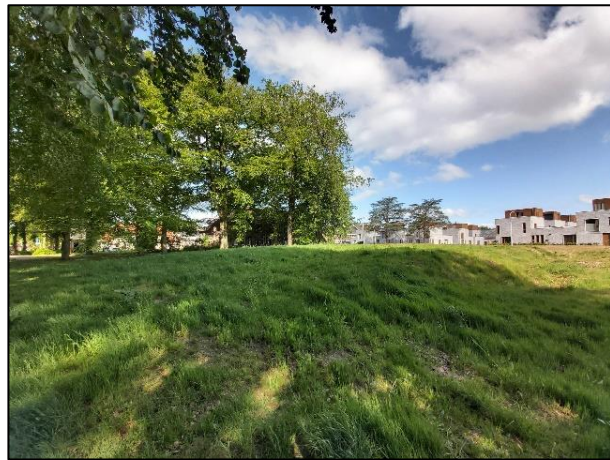
**Figuur 5 Hoogteverschil in projectgebied**

In het projectgebied is een relatief groot hoogteverschil aanwezig (*figuur 5*). Afhankelijk van de nieuwbouw zal hier waarschijnlijk opgehoogd of afgegraven moeten worden. Net als bij de graaf- en bouwwerkzaamheden voor de bebouwing, mogen er geen ontgravingen of ophogingen binnen de kroonprojectie van de bomen plaatsvinden, de "verboden zone". Dit zodat minimaal wortelverlies bij de bomen optreedt en geen conditieverval als gevolg van de werkzaamheden optreedt.

Zoals eerder beschreven mogen er geen afgravingen of grondophogingen binnen de kroonprojectie van de bomen plaatsvinden om de hoogteverschillen op te lossen. Daarnaast moet voorkomen worden dat regenwater van de beuken weg stroomt wanneer grond buiten de kroonprojectie afgegraven moet worden. Dit kan gedaan worden door bijvoorbeeld een verhoogde rand naast een afgraving te creëren.

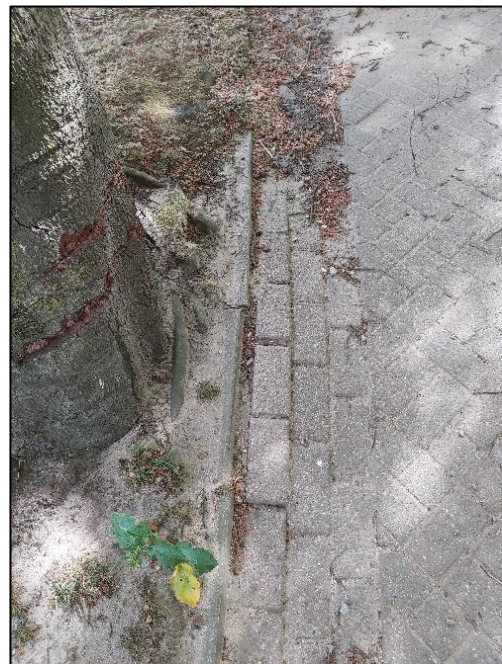
**Figuur 6 Opdruk door stam en wortels**

De huidige rijweg aan de zuid- en westzijde van het projectgebied ligt erg dicht tegen de bomen aan gesitueerd (*figuur 6*). Op verschillende punten drukken stammen of oppervlakkige wortels de bestrating op. Wanneer de bestrating vernieuwd wordt, volgens afmetingen van het huidige profiel, zal dan te grote schade aan de wortels en de stam optreden, met conditieverval en een verminderde toekomstverwachting tot gevolg.

Wanneer de rijweg aan de zuid- en westzijde van het projectgebied heringericht wordt, is het zaak dat het nieuwe rijprofiel smaller ingericht wordt dan het huidige profiel. Zo wordt schade aan de bomen en wortelverlies voorkomen. Daarnaast wordt sterk aanbevolen de vrijgekomen ruimte vrij te houden als groeiplaats voor de bomen. Deze groeiplaats kan ingevuld worden met een groeimedium als bomengrond. Zo wordt de groeiplaats van de beuken uitgebreid.

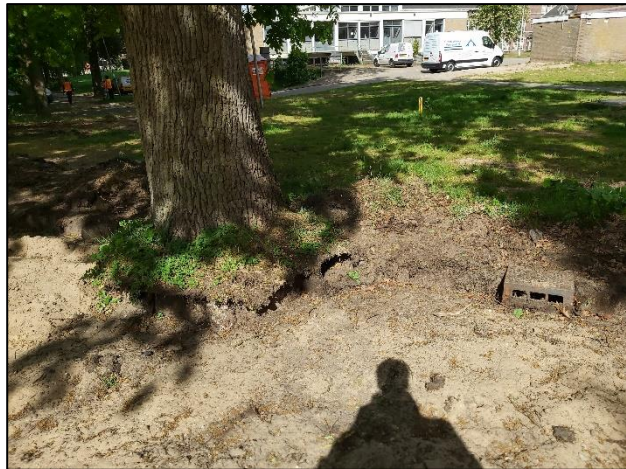
**Figuur 7 Situatie boom 22**

Rondom **boom 22** is tot zeer kleine afstand oude bestrating verwijderd (*figuur 7*). Wanneer hier eventueel nieuwe bestrating etc. aangebracht wordt, wordt geadviseerd hier het huidige cunet voor te gebruiken. Wanneer hier graafwerkzaamheden dieper dan het huidige cunet uitgevoerd worden, zal groot wortelverlies optreden bij de boom. Daarnaast is het risico op instabiliteit van de boom zeer groot wanneer dikke wortels (>10 cm diameter) beschadigd raken of afgezet worden. Dit door de kleine afstand van het huidige cunet tot de boom. Direct naast de boom is nog een oude hemelwaterafvoer aanwezig. Deze dient in tact te blijven. De kans is erg groot dat de eik hier in de oude situatie veel water uit haalde in tijden van regen. Dit houdt in dat dat deze hemelwaterafvoer vol zit met wortels van de eik.
