# Boom Effect Analyse

De Stroet IV

tree-o-logic

Projectnaam: BEA De Stroet Lunteren

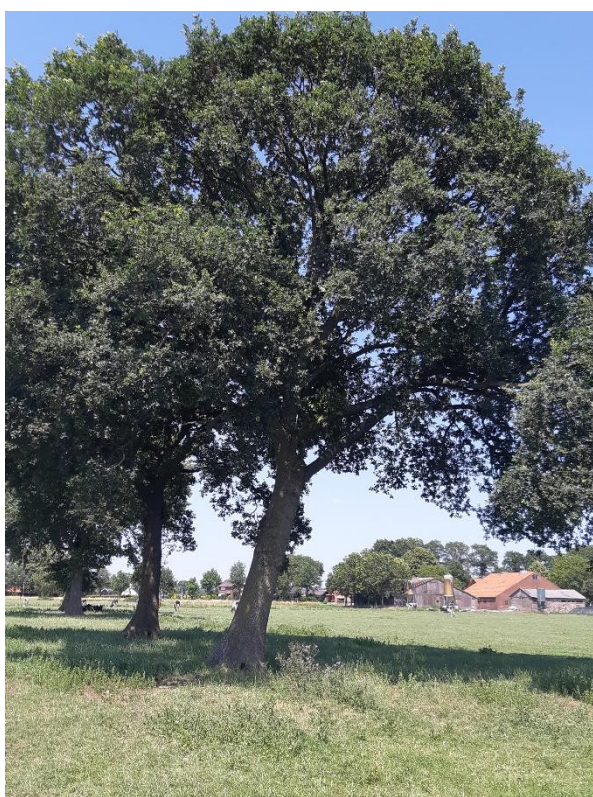
Tijdens de opname zijn diverse gebreken geconstateerd. In tabel 2 is een overzicht weergegeven van de aangetroffen gebreken. Eén boom kan meerdere gebreken vertonen. Zo hebben bomen met afstervingsverschijnselen vaak ook grof dood hout in de kroon. Bomen met schade, afstervingsverschijnselen, bloedingen, vruchtlichamen en essentaksterfte worden doorgaans gehandhaafd als attentieboom (jaarlijks te inspecteren bomen). Bij drie bomen (boom 476, 479 en 528) is een nader onderzoek nodig om het risico van de gebreken juist te kunnen inschatten. De conclusie van deze naderonderzoeken geeft ook inzicht in de mate van duurzame handhaafbaarheid van de bomen. Bij de drie bomen zijn forse holten en inrottingen in stam en stamvoet aangetroffen (afb. 10). Boom 476 heeft ook last van scheefstand (afb. 9), waarvoor een trekproef geadviseerd wordt om de stabiliteit te onderzoeken.

afb. 9. Boom 476 welke scheef staat.

- **Meting uitvoeren met geluidstomograaf** – Vanwege de forse holten en rottingen in de stam is zijn bij deze drie bomen naderonderzoeken vereist. Uit het naderonderzoek moet blijken in hoeverre de bomen duurzaam te handhaven zijn. Door het uitvoeren van een meting met een geluidstomograaf kunnen de holten en rottingen beter in beeld worden gebracht.
- **Uitvoeren stabiliteitsonderzoek** – Boom 476 staat scheef. Om een uitspraak te kunnen doen over de duurzame handhaafbaarheid van de boom is het van belang om te achterhalen of de boom stabiel is. Daarvoor is een stabiliteitsonderzoek (trekproef) vereist.

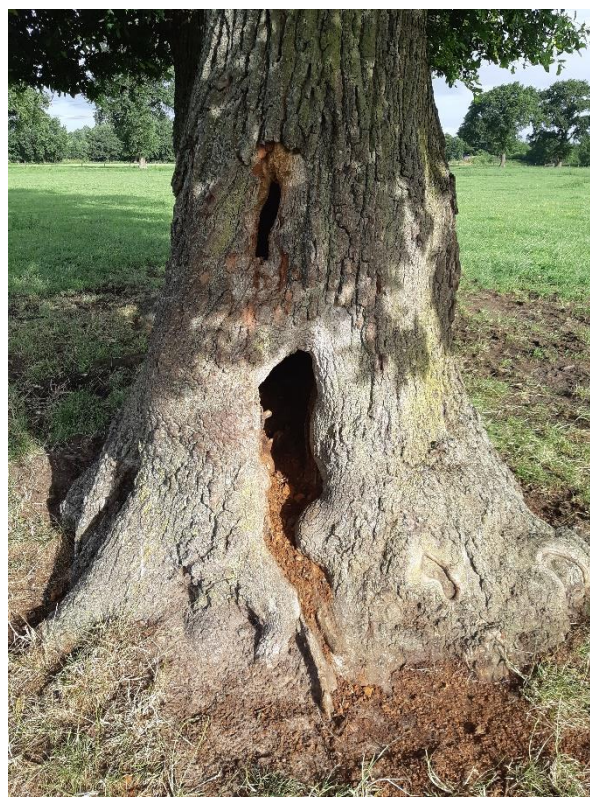
afb. 10 Boom 528 met forse holten in de stam en stamvoet

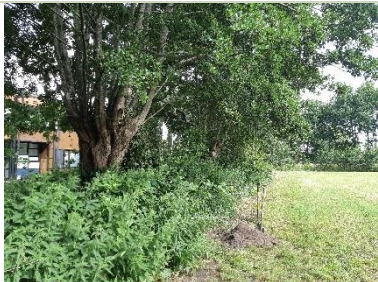
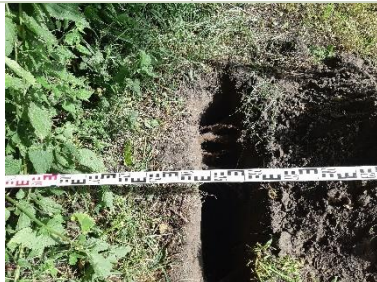
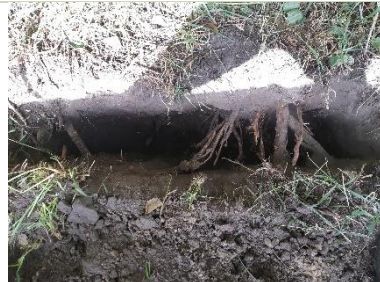
| Proefsleuf locatie 1 | | Boomnummer 296 (westelijke singel) | | | |

| Proefsleuf locatie 1 | | Boomnummer 296 (westelijke singel) | | | |
|---|---|---|---|---|--|
| 0-10 | humeus fijn zand | redelijk intensief met wortels van 4 cm | droog | | |
| 40-50 | humusloos matig fijn zand | enkele wortel met diameter 2 cm | vochtig | | |

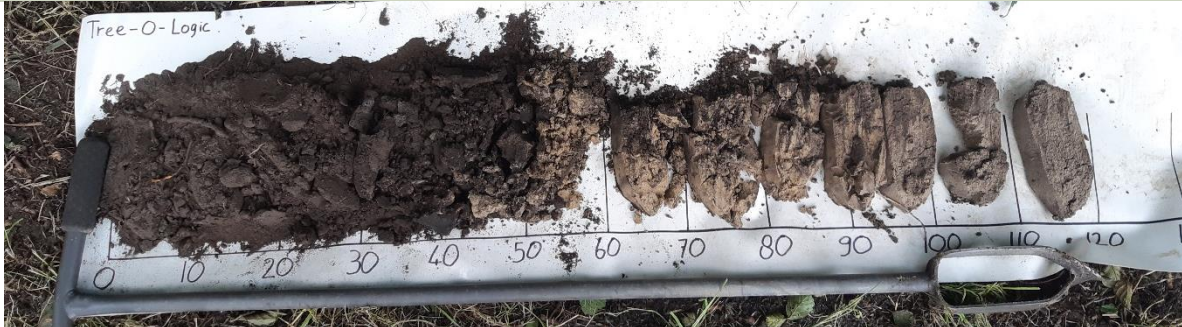
| Boring locatie 1 | | Boomnummer 296 (westelijke singel) | | | | | | |

| Boring locatie 1 | | Boomnummer 296 (westelijke singel) | | | | | | |
|---|---|---|---|---|--|--|--|--|
| 0-10 | humeus fijn zand | Intensief beworteld | licht vochtig | | | | | |
| 40-50 | venig | enkele haarwortels | vochtig | | | | | |

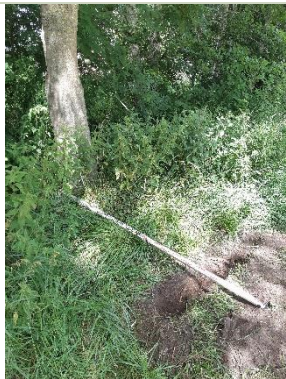
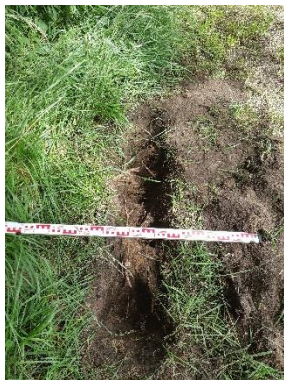
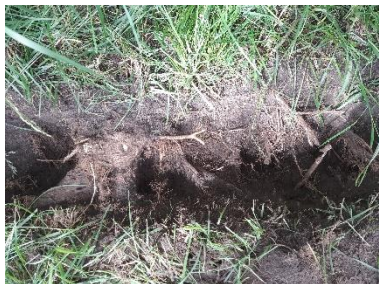
| Proefsleuf locatie 2 | | Boomnummer 189 (westelijke singel) | | |

| Proefsleuf locatie 2 | | Boomnummer 189 (westelijke singel) | | |
|---|---|---|---|---|
| 0-10 | humeus fijn zand | wortel met diameter 14 cm | droog | wortels voornamelijk naar weiland groeiend vanwege sloot aan zijde bosplantsoen |

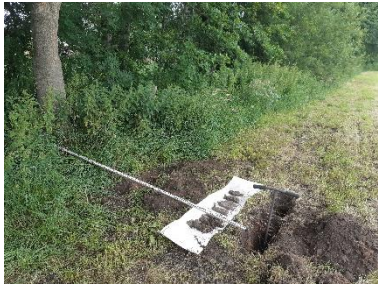
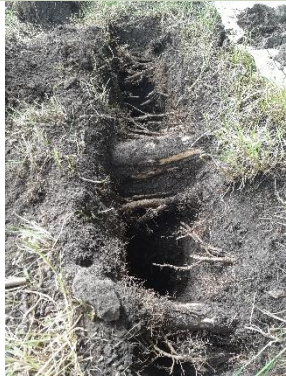
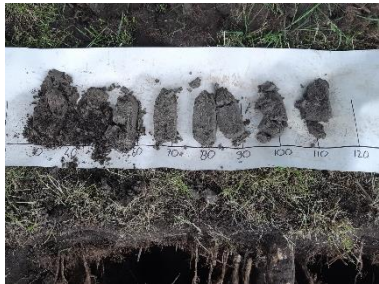
| Proefsleuf + Boring locatie 2 | | Boomnummer 189 (westelijke singel) | | |

| Proefsleuf + Boring locatie 2 | | Boomnummer 189 (westelijke singel) | | |
|---|---|---|---|---|
| 0-10 | humeus fijn zand | wortel met diameter 10 cm | droog | proefsleuf |
| 30-40 | zwak humeus uiterst | geen | vochtig | boring in proefsleuf |

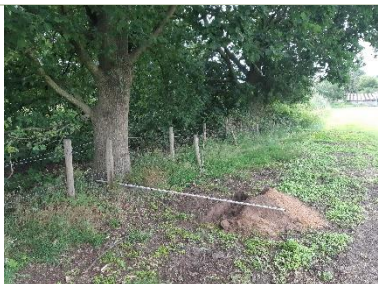
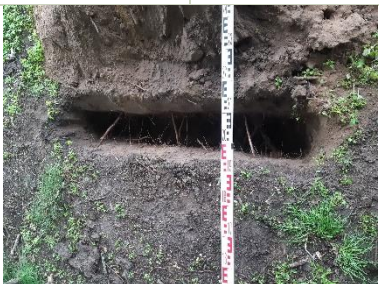
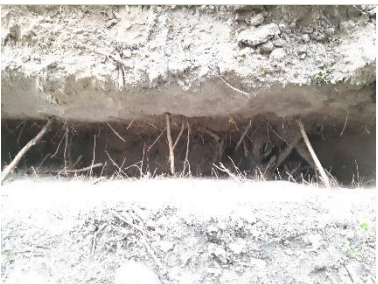
| Proefsleuf locatie 3 | | | Boomnummer 389 | | |
|---|---|---|---|---|---|
| 0-10 | matig humeus fijn zand | matig intensieve beworteling met diameters tot 1 cm | redelijk droog | | |

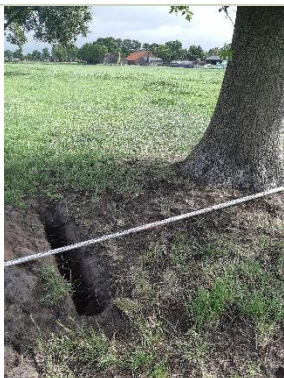
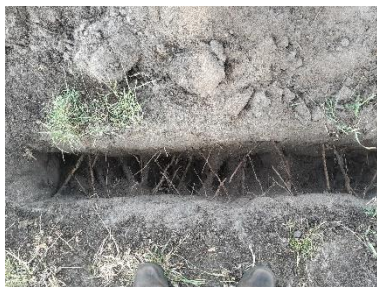
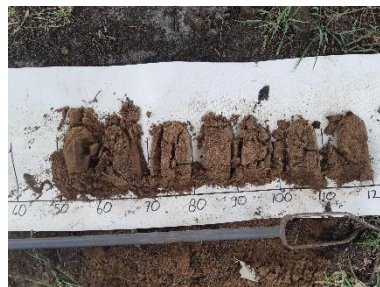
| Proefsleuf + Boring locatie 4 | | Boomnummer 475 (solitaire boom in weiland) | | |

| Proefsleuf + Boring locatie 4 | | Boomnummer 475 (solitaire boom in weiland) | | |
|---|---|---|---|---|
| 0-10 | matig humeus fijn zand | redelijk intensief tot 1 cm | redelijk droog | proefsleuf |
| 50-60 | zwak humeus fijn zand | haarwortels | vochtig | boring |

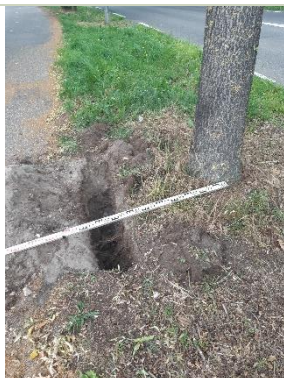
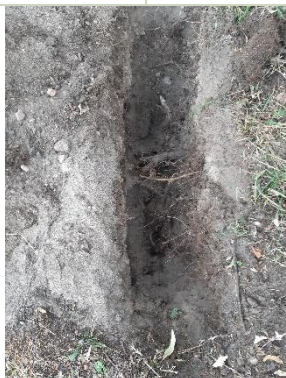
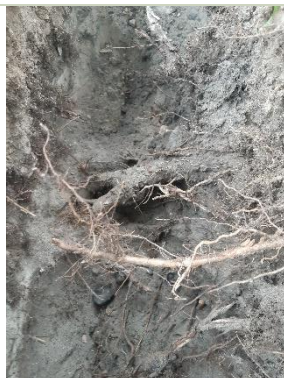
| Proefsleuf locatie 5 | | Boomnummer 823 | | | | |
|---|---|---|---|---|--|--|
| 0-10 | verdicht puin | kluwen haarwortels | stof droog | Fundering fietspad is dermate verdicht dat er nauwelijks wortelontwikkeling heeft plaatsgevonden | | |

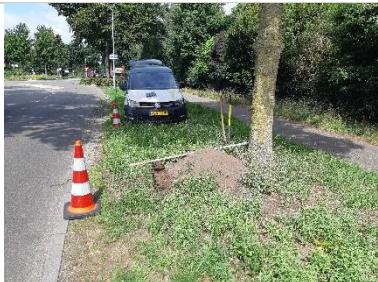
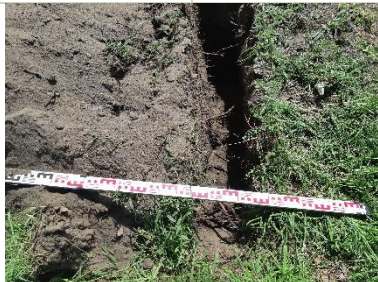
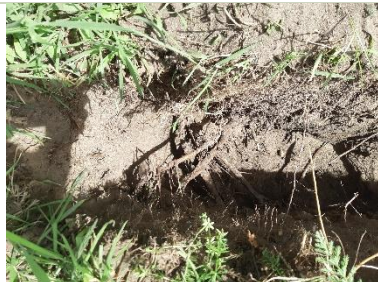
| Proefsleuf locatie 6 | | Boomnummer 296 (westelijke singel) | | |
|---|---|---|---|---|
| 0-10 | zwak humeus matig fijn zand | matig intensief haarwortels | stof droog | Lijkt erop dat er oud asfalt of fundering aanwezig is op 20-30 cm diepte |
