## **Boom Effect Analyse**

Soembahof, Ede

Projectnummer: PFBV.20.TH.162

Datum: 21 december 2020

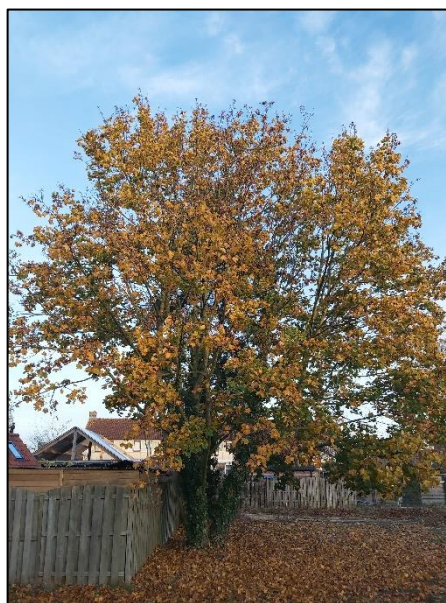
**Figuur 2 Boom met een goede conditie (boom 3)**

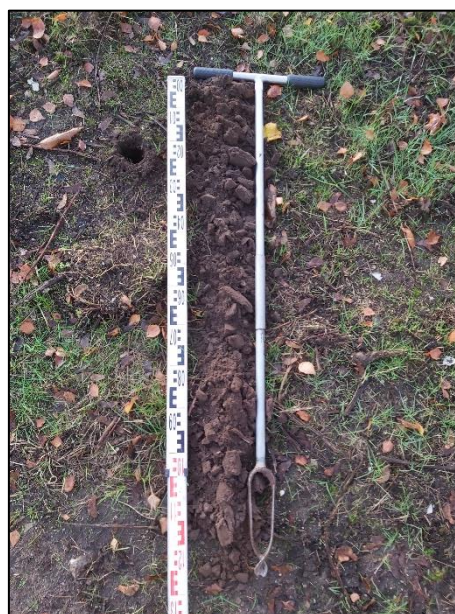
De ondergrondse groeiplaats van de bomen is onderzocht aan de hand van een grondboring. Het profiel verloopt globaal als volgt:

| <b>0-70 cm</b> | <b>humusarm, fijn zand</b> |
| <b>&gt;40 cm</b> | <b>zeer humusarm, fijn zand</b> |

Grondwater is tot een diepte van in ieder geval 120 cm onder maaiveld niet aangetroffen.

De ondergrondse groeiplaats is als redelijk beoordeeld.

***Figuur 3 Bodemprofiel***

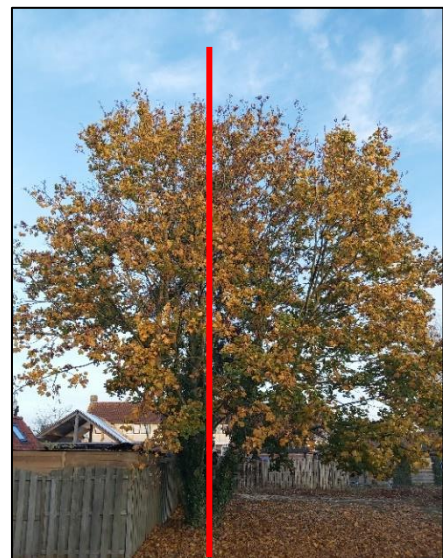
Bij boom **2** en **3** wordt op zeer kleine afstand van de bomen nieuwbouw gerealiseerd. De bomen komen dan binnen de "verboden boomzone" te staan, op te kleine afstand van de nieuwe percelen. Tevens zal om ruimte te maken voor de bebouwing en bouwsteigers etc. een te groot deel van de kroon (meer dan 50%) van de bomen gesnoeid moeten worden. De rode lijn in figuur 4 geeft aan tot hoever de boom terug gesnoeid moet worden om de bebouwing te kunnen realiseren.

Tevens zal de fundering voor de woningen uitgegraven moeten worden. Dit heeft grote wortelschade bij beide bomen tot gevolg.

De werkzaamheden zijn dan ook van zeer belemmerende invloed op het duurzame behoud van de bomen.

**Figuur 3 Snoeilijn boom 3**
