# Boom Effect Analyse

Quercus robur, van Eeghenboslaan 4 Ede

M. Jansen | datum rapportage | 13-6-2022

Registratienummer: 2022BEA016  
Straat/locatie: Van Eeghenboslaan 4  
Plaats: Ede

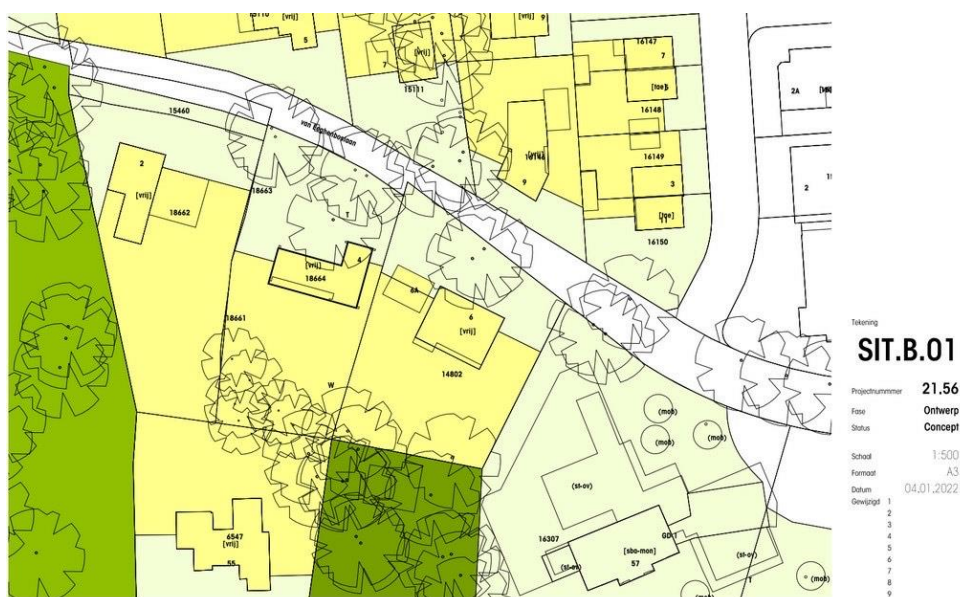
Afbeelding 1

In onderstaande afbeelding ziet u een overzicht van de gewenste nieuwe situatie.

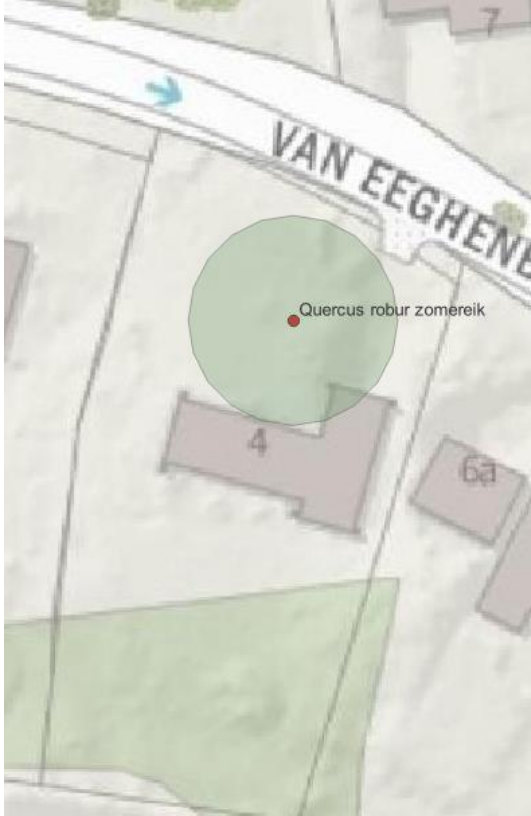
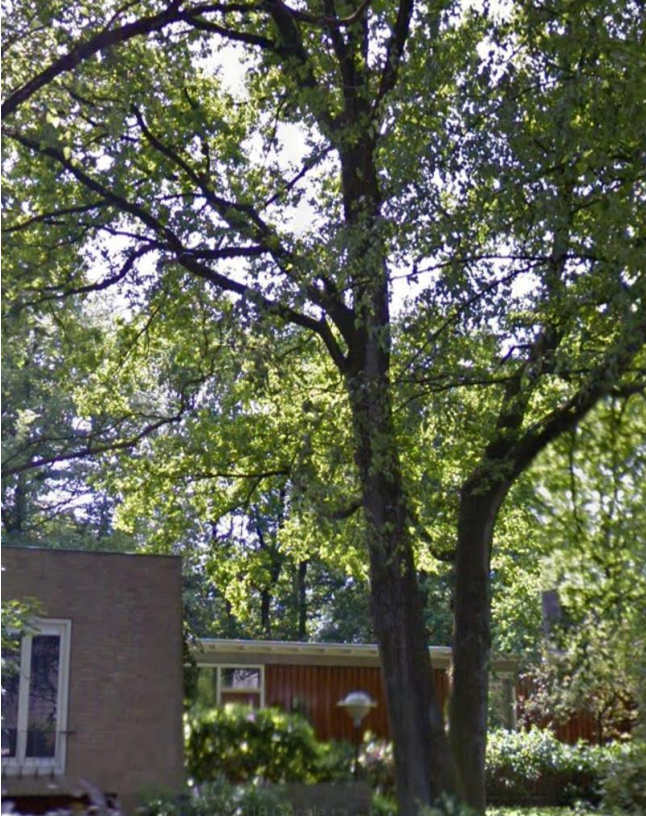
| Boomsoort | Standplaats | Diameter | Kroonpr. | Conditie | Veiligheidsklasse |
|---|---|---|---|---|---|
| Plattegrond | | | Overzichtsfoto | | |

| Boomsoort | Standplaats | Diameter | Kroonpr. | Conditie | Veiligheidsklasse |
|---|---|---|---|---|---|
| De onderzochte boom staat in een voortuin en maakt onderdeel uit van de tuinbeplanting en de bomenstructuur in de woonwijk. | | | | | |
| Conditie : Goed | | | | | |
| Mechanische kwaliteit: Goed, geen gebreken geconstateerd | | | | | |
| Toekomstverwachting: Goed | | | | | |
| De boom staat op de kaart als monumentale boom. Bron: <a href="https://kaartviewer.ede.nl">KaartViewer (ede.nl)</a> | | | | | |

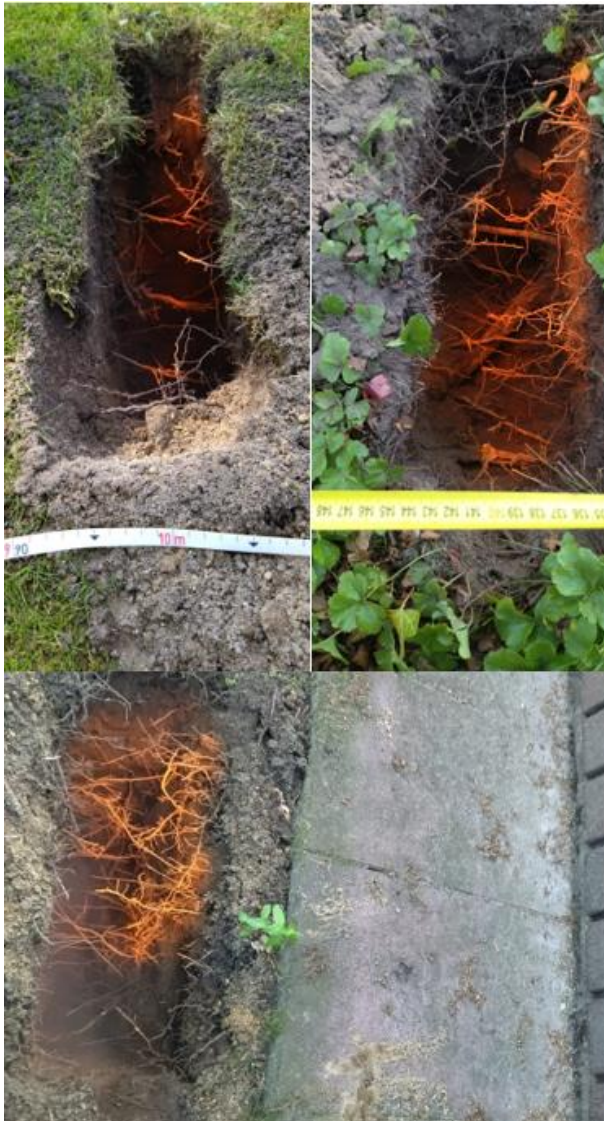
- Op een afstand van 140 centimeter uit de boom
  - o Tot een diepte van 20 centimeter is een fijn pakket van opnamewortels aangetroffen. Tot een diepte van 50 centimeter zijn opnamewortels met een diameter van 5 tot 8 centimeter aangetroffen.

*Afbeelding 2 Wortelpakket in beeld*

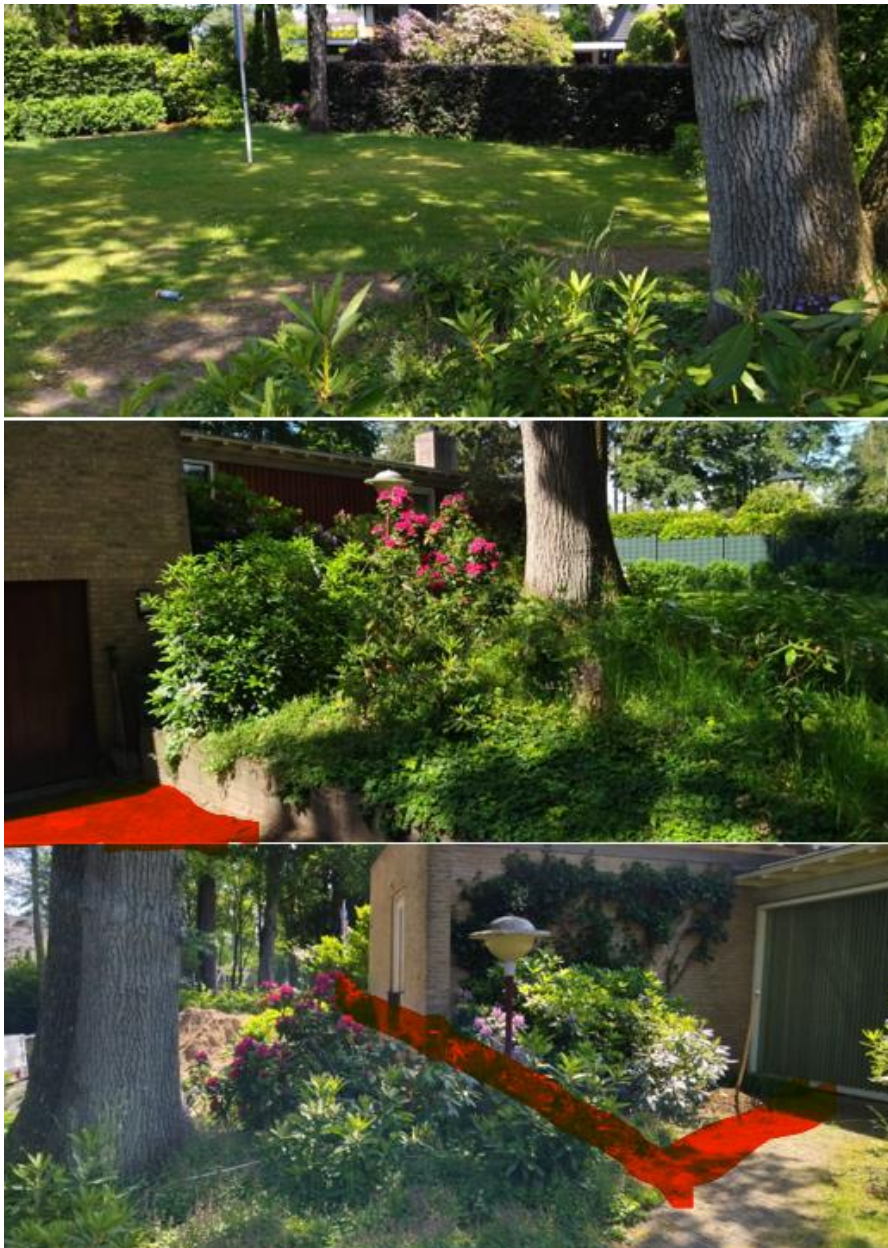
*Afbeelding 3*

In afbeelding 3 is de standplaats van de boom duidelijk in beeld gebracht. Het ondergrondse ruimtegebruik strekt zich voornamelijk uit naar de zijde van het gazon. Binnen het roodgemarkeerde gedeelte zijn geen wortels aangetroffen.

De totale kroonprojectie van de boom bedraagt tussen de 20 en 25 meter en strekt zich uit over de oprit en de woning.

In de nieuwe situatie kan de boom niet behouden worden. Met een diameter van 83 centimeter en een kroonprojectie tussen de 20 en 25 meter, is het een forse boom. In afbeelding 3 kunt u gedeeltelijk de standplaats van de boom zien. Het wortelpakket biedt nu voldoende stabiliteit voor de boom.

Indien het mogelijk is om de nieuw te bouwen woning een aantal meters naar achteren bij de boom vandaan te plaatsen is behoud eventueel mogelijk. Wel is dan aanvullend civieltechnisch onderzoek nodig of dit technisch haalbaar/mogelijk is en of deze kosten opwegen tegen de baten.
