# Adviesnotitie BEA West Breukelderweg

| Projectlocatie | West Breukelderweg 14–18 Bennekom |
| Opdrachtgever | TVA Architecten |
| Datum | 26-04-2022 |

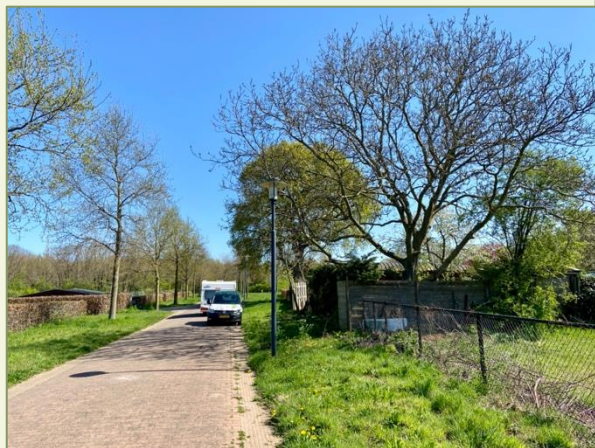
Foto 1 De walnoot

De walnoot heeft een onvoldoende conditie. Er zit een enkele dode tak in. Op basis van zijn leeftijd, conditie en de soort wordt de toekomstverwachting tenminste geschat tussen de 10 en 15 jaar. De boom is 12,2 meter hoog en heeft een kroondiameter van 15 meter. De stamdiameter is 62 cm. De geschatte leeftijd is tussen de 60 en 65 jaar.

De afstand van de gevel tot aan het hart van de boom is 3,25 meter. Daarnaast is ongeveer 1,25 meter werkruimte nodig voor bijvoorbeeld het plaatsen van een steiger. Daarmee wordt de afstand tot hart boom slechts 2 meter. Aangezien de kroonstraal zo'n 7,5 meter is, betekent dit dat hier een fors knelpunt ontstaat. Om voldoende werkruimte te creëren moet de kroon met zo'n 6 meter worden ingenomen aan de zuidzijde. Dikke gesteltakken moeten worden ingekort. Een walnoot verdraagt rigoureuze snoei slecht. Snoeiwonden zullen gaan inrotten en de boom wordt gevoeliger voor takbreuk en windworp, vanwege de veranderde windbelasting. Het risico op uitval van de boom is dus zeer aannemelijk. Ook zal een boom zo kort op de toekomstige gevel tot beheerproblemen leiden in de toekomst.

De walnoot kan niet duurzaam gehandhaafd blijven bij de huidige voorgenomen werkzaamheden. De gevel van de nieuwbouw komt dermate dicht op de boom dat te nemen snoei ingreep te rigoureuus is om de boom daarna nog duurzaam te behouden. Om de walnoot duurzaam in stand te houden is een planaanpassing nodig.

- Planaanpassing van de locatie woonhuis. Het toekomstige woonhuis mag maximaal tot aan de huidige kroonrand komen. Dat houdt in dat de gevel op 7,5 meter uit het hart van de boom komt te staan. Het is mogelijk om de boom dan maximaal 1,5 meter in te korten door te snoeien.
- De snoei moet dan tussen juni en oktober uitgevoerd worden. Een walnoot gaat bloeden als je deze snoeit in een periode dat de boom niet volledig in blad staat.

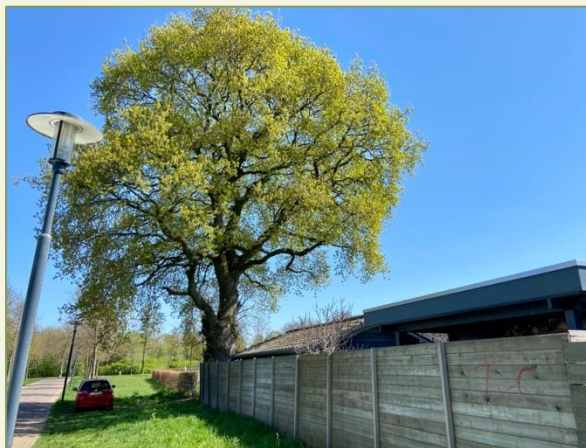
Foto 2 De eik

Deze eik heeft een monumentale status. De eik heeft een voldoende conditie. Er zit een enkele dode tak in. Op basis van zijn leeftijd, conditie en de soort wordt de toekomstverwachting tenminste geschat op meer dan 15 jaar<sup>1</sup>. De boom is 18,4 meter hoog en heeft een kroondiameter van 14 meter. De stamdiameter is 110 cm. De geschatte leeftijd is tussen de 120 en 125 jaar.

De afstand van de gevel tot aan het hart van de boom is hier zo'n 8,25 meter. Inclusief 1,25 meter werkruimte wordt dit zo'n 7 meter. De kroonstraal is zo'n 7 meter. Daarmee is het risico op kroonschade minimaal en goed te overzien. Het is een knelpunt wat eenvoudig is op te lossen.

De eik kan in principe duurzaam gehandhaafd blijven. Er zijn geen grote belemmeringen bij voorgenomen werkzaamheden. Wel is kans op boomschade en bodemschade aanneemelijk. Om die beschadigingen te voorkomen moet er een aantal randvoorwaarden voldaan worden. Deze randvoorwaarden worden in het volgende hoofdstuk uitgewerkt.

- Snoei van de kroon voorafgaand aan de werkzaamheden. De kroon ter hoogte van de nieuwbouw met ongeveer 1 meter innemen. Dat voorkomt onnodig beschadigingen van de kroon. Het risico bestaat op breuk van gesteltakken door bijvoorbeeld een bouwkraan of graafmachine.

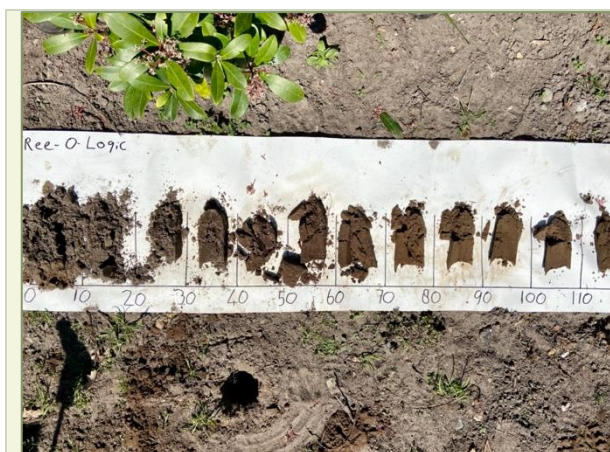
Foto 3 Grondboring 1 bij de walnoot

De afstand van hart boom tot de gevel van de nieuwbouw is 3,25 meter. Op die grens is de grondboring 1 uitgevoerd. De grondsoort is zandgrond. Verdere uitwerking van de grondboring staat in bijlage B uitwerking grondboring.

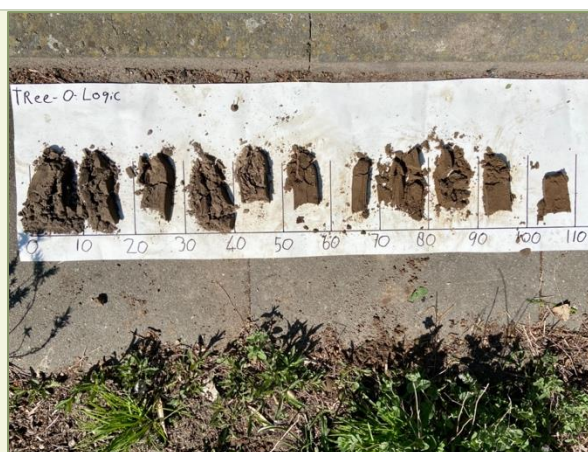
Foto 4 Grondboring 2 bij de eik

De afstand van hart boom tot de gevel van de nieuwbouw is 8,25 meter. Op die grens is de grondboring 2 uitgevoerd. De grondsoort is zandgrond. Verdere uitwerking van de grondboring staat in bijlage B uitwerking grondboring.
