# Boom Effect Analyse Bosrand 3 Lunteren

tree-O-logic

Projectnaam 21362 BEA Bosrand 3 Lunteren  
Projectlocatie en plaats Bosrand 3, Lunteren  
Auteur(s) Dhr. T. (Tim) van Dalen MSc.  
Versie Versie 1.0  
Datum 9 december 2021

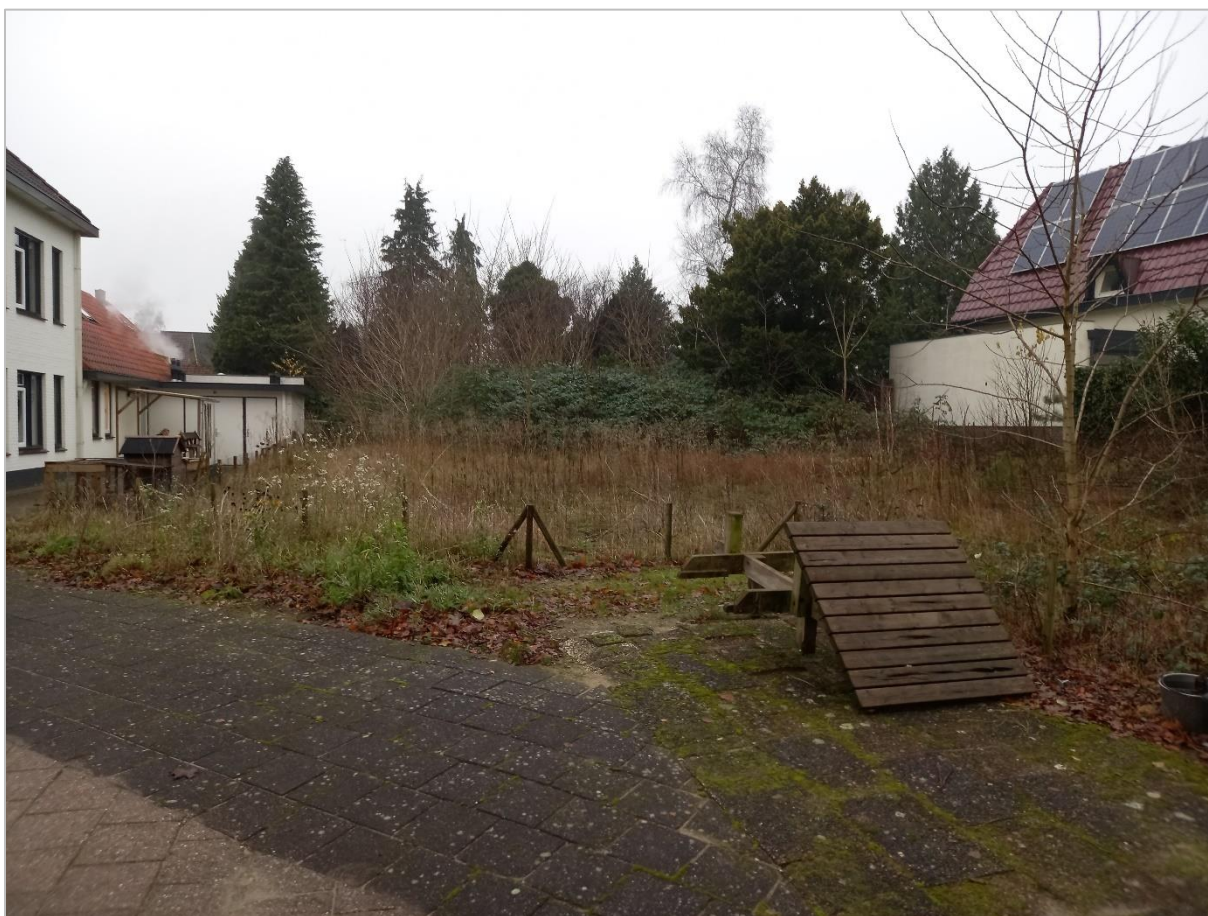
*Figuur 1: het huidige bouwperceel, gezien vanaf de wegzijde (Bosrand).*

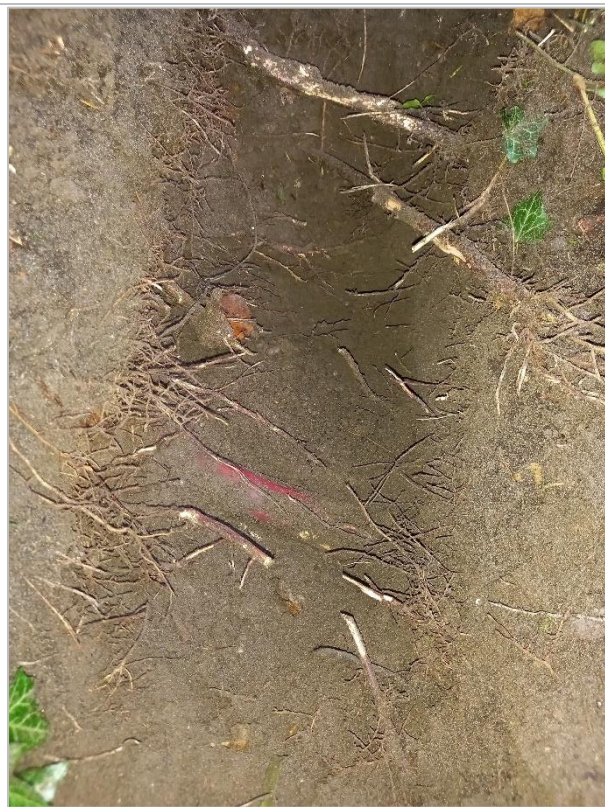
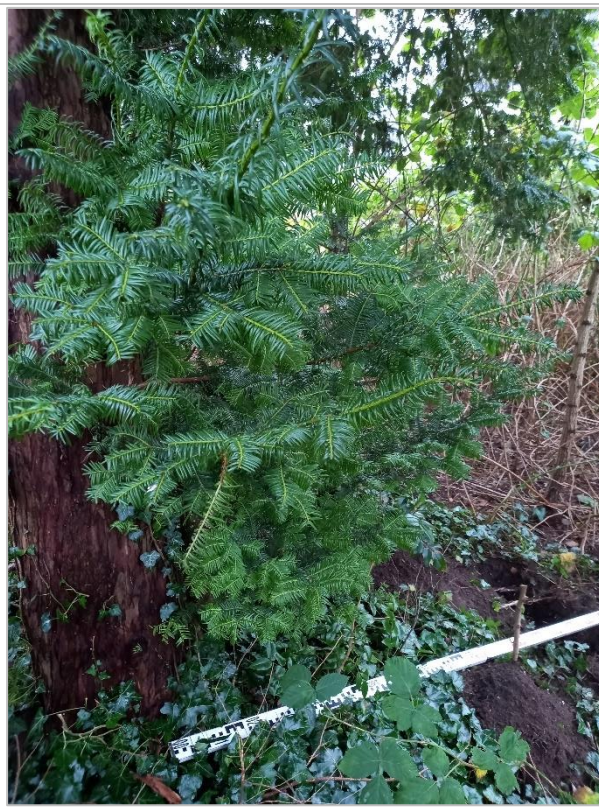
Foto's:

*Tabel 1: resultaten van de groeiplaatsbeoordeling (proefsleuf) op 1,5 meter vanaf het hart van de stamvoet van een Taxus baccata (boomnummer 012).*

| Proefsleuf | | | | 1 | | |
|---|---|--|--|---|---|---|
| Afstand proefsleuf tot hart boom | | | | 1,5 m | Opmerking | Dichtheid van aangetroffen beworteling is matig tot intensief, met ook dikke wortels. De dikste wortel had een diameter van circa 4 centimeter. Aangezien de geplande zorgvilla op minder dan vijf meter afstand wordt gebouwd, kunnen de werkzaamheden negatieve invloed op de beworteling hebben. |

Uit resultaten van Tabel 1 blijkt dat de beworteling van de *Taxus baccata* (boomnummer 012) een knelpunt vormt voor de bouwwerkzaamheden van de zorgvilla. Hoewel binnen de minimale graafafstand wellicht geen graafwerkzaamheden noodzakelijk zijn, worden wel bouwwerkzaamheden uitgevoerd binnen de kwetsbare zone. Dit kan leiden tot wortelschade en bodemverdichting met risico op zuurstofgebrek en verslechterde bodemkwaliteit.

De kans op enige wortelschade als gevolg van diverse graafwerkzaamheden is reëel aangezien binnen de kwetsbare boomzone wordt gegraven. Met name nabij de *Taxus baccata* (boomnummer 012) is dit het geval, aangezien de beworteling daar intensief is en de zorgvilla binnen de kwetsbare boomzone wordt gebouwd.

Boomnummers 008 en 012: vanwege het risico op aanrijdschade door bouwverkeer of overig zwaar (rijdend) materieel is het advies om stambekisting om deze bomen aan te brengen. Daarnaast is het advies om rijplaten op een extra zandlaag van circa twintig centimeter in te zetten, binnen de kwetsbare boomzone. Hierdoor wordt de druk van zwaar materieel en bouwverkeer beter verdeeld waardoor het risico op wortelschade en bodemverdichting afneemt. Om het risico op bodemverdichting te verkleinen is het advies om de terrasverharding aan de noordwestzijde van de zorgvilla handmatig aan te brengen.

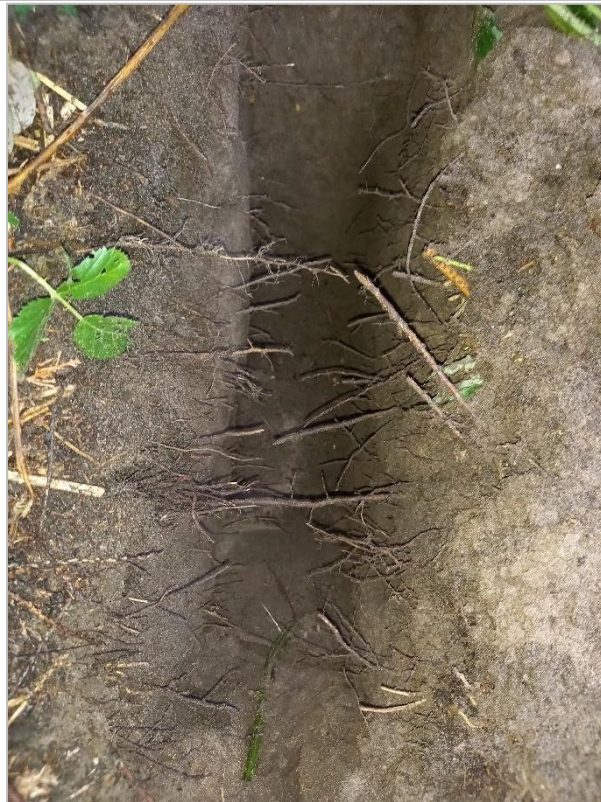
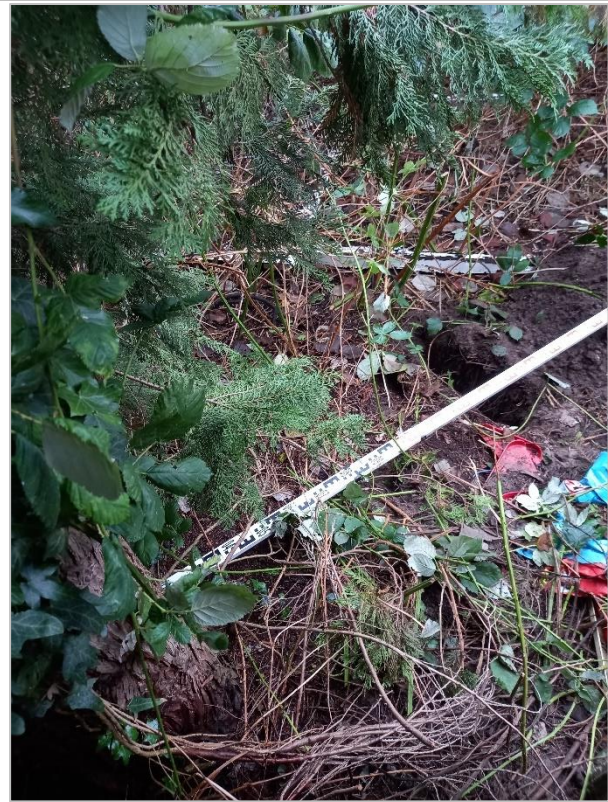
Foto's:

Uit Tabel 2 blijkt dat de beworteling van de *Thuja plicata* (boomnummer 001) geen knelpunt vormt voor de bouwwerkzaamheden. Oppervlakkige bestratingswerkzaamheden hebben minimale invloed op de beworteling. Wel kan bodemverdichting door zwaar rijdend materieel leiden tot zuurstofgebrek en verminderde wortelgroei.

*Tabel 2: resultaten van de groeiplaatsbeoordeling (proefsleuf) op 1,5 meter vanaf het hart van de stamvoet van een Thuja plicata (boomnummer 001).*

| Proefsleuf | | | | | 2 | | |
|---|---|---|---|---|---|---|---|
| Afstand proefsleuf tot hart boom | | | | | 4,0 m | Opmerking | De aangetroffen bewortelingsdichtheid is relatief laag en de wortels zijn van geringe dikte. Oppervlakkige bestratingswerkzaamheden hebben minimale negatieve invloed op de beworteling. Diepere bouwwerkzaamheden vinden plaats op grotere afstand vanaf de stamvoet, waardoor geen negatieve invloed op de beworteling wordt verwacht. |

Boomnummers 001, 002 en 003: vanwege het risico op bodemschade door bodemverdichting als gevolg van opslag of zwaar (rijdend) materieel is het advies om rondom de kroonprojectie van deze bomen hekken te plaatsen.
-

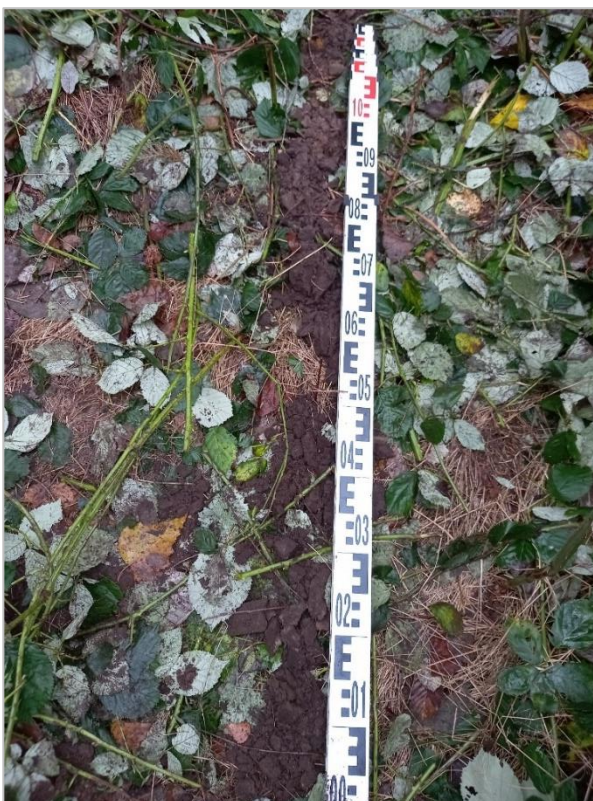
Naast bovenstaande groeiplaatsbeoordelingen is aan de hand van een grondboring tot 1,30 meter diepte de bodemopbouw bestudeerd (Figuur 7). Deze boring is uitgevoerd ter hoogte van proefsleuf 2. Uit deze boring blijkt dat de bodem tot circa 90 centimeter diepte vrij homogeen is, bestaande uit matig grof zand en matig humusrijk is. Vanaf circa 90 centimeter tot 130 centimeter is het organische stofgehalte zichtbaar minder hoog. De grondopbouw toont geen stagnerende of verdichte bodemlagen of andere duidelijk belemmerende factoren die van invloed kunnen zijn op de ontwikkeling van de bomen.

Figuur 7: bodemprofiel tot circa 130 centimeter beneden maaiveld. Vanaf circa 90 cm -mv. neemt het organisch stofgehalte zichtbaar af.
