# *Boomveiligheidscontrole*

→ Elias Beekman Kazerne,  
Ede

| Projectnummer | PFBV 23 028 FT |
| Datum | 25 mei 2023 |

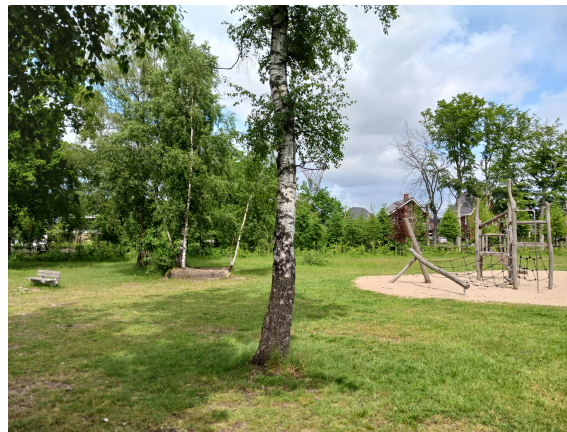
Figuur 5: Boom 8

Bij 6 bomen zijn verzwakkingen geconstateerd welke binnen de reguliere BVC- frequentie van 3 jaar voor problemen kunnen zorgen. Deze bomen worden als attentieboom beheerd en moeten jaarlijks gecontroleerd worden in plaats van de gangbare inspectiefrequentie van 1 keer in de 3 jaar. Het betreft hier de bomen met boomnummers **2, 3, 8, 17, 18 en 30**. Boom **8** en **18** betreffen twee afgestorven bomen die op stam zijn gezet, deze dienen jaarlijks gecontroleerd te worden.

| Boomnr. | Kroon | Stam | Stamvoet | Categorie | Maatregel veiligheid | Urgentie veiligheid | Afwijkingen | Ziekten/<br>aantastinge<br>n | Notitie adviseur | Inspectiefrequentie | Boombeeld | Snoeiwijze |
|---|---|---|---|---|---|---|---|---|---|---|---|---|
| 8 | Slecht | Slecht | Slecht | Attentieboom | jaarlijkse inspectie | Binnen 12 maanden | Afgestorven boom | | Op stam gezet, wordt<br>gebruikt als basketbalbasket | jaarlijks | Regulier | Niet relevant ecologisch<br>beheerde boom |
