# Boom Effect Analyse Kievitsmeent Ede

Projectnaam 23069 BEA Kievitsmeent Ede  
Projectlocatie en plaats Kievitsmeent Ede  
Auteur(s) P.J. (Pieter) Snoei  
Versie 4.0  
Datum 12 oktober 2023

De aanleiding voor deze Bomen Effect Analyse (BEA) is de ontwikkeling van het bedrijventerrein Kievitsmeent II.

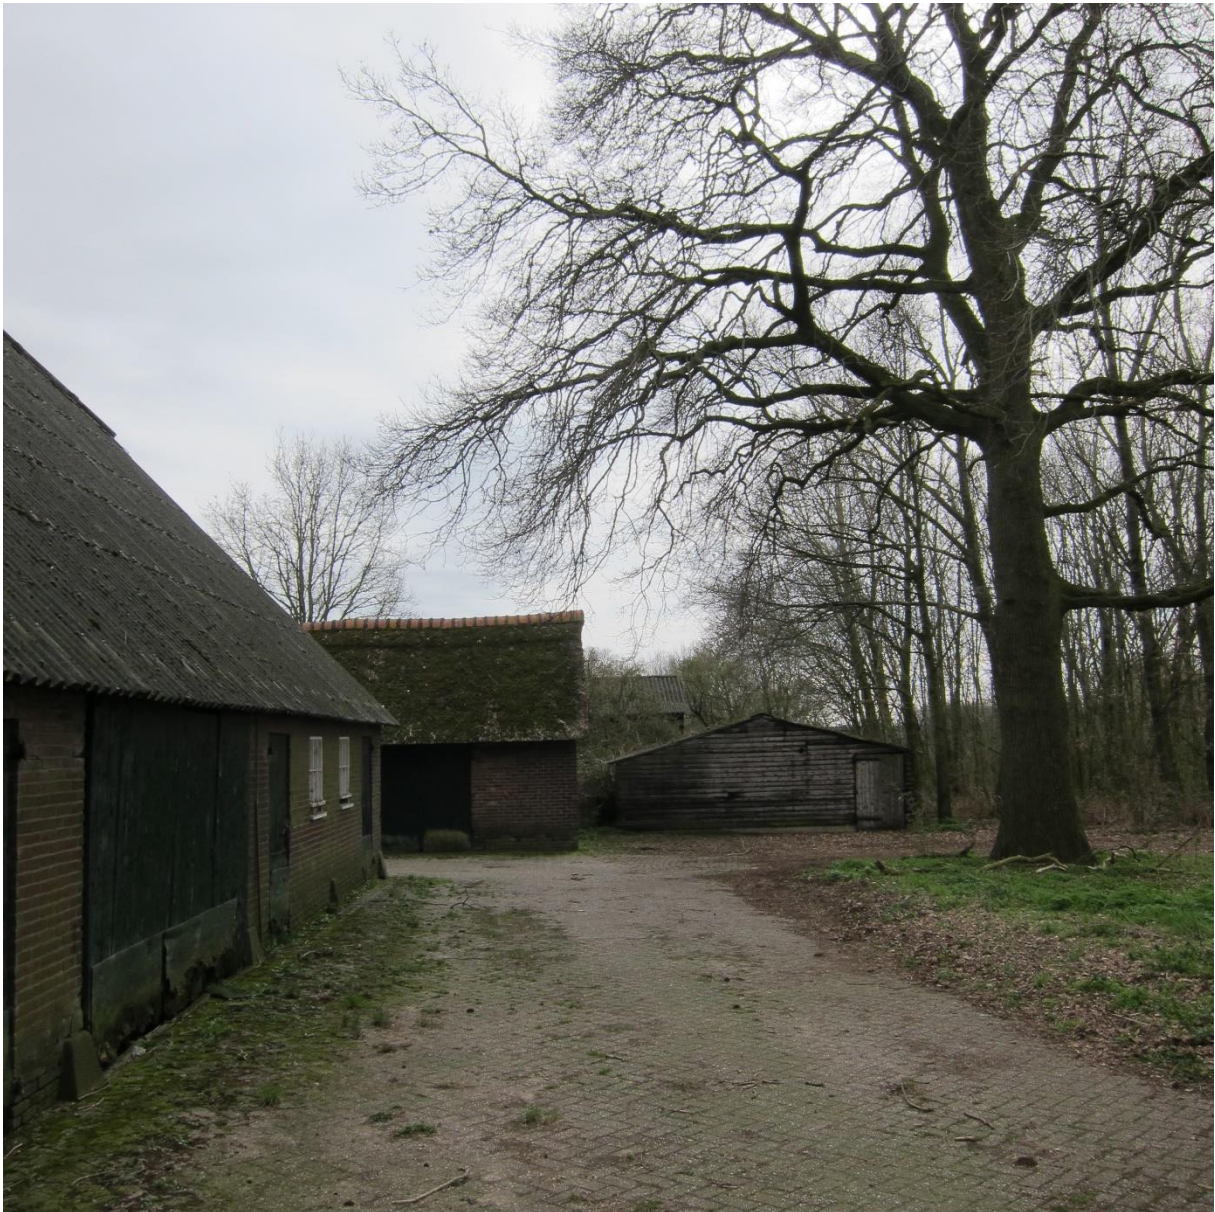
De leeftijd van de bomen is ingeschat tijdens de inventarisatie. De bomen in de houtwal hebben naar schatting een leeftijd van ongeveer 40 tot 50 jaar. De leeftijd van de bomen rondom de boerderij is wisselend. De eik van grote omvang, rechts achteraan naast de schuur valt op (afb. 3). Deze wordt geschat op meer dan honderd jaar oud en is daarom extra waardevol.

*Afb. 3: Desbetreffende eik bij de monumentale boerderij*

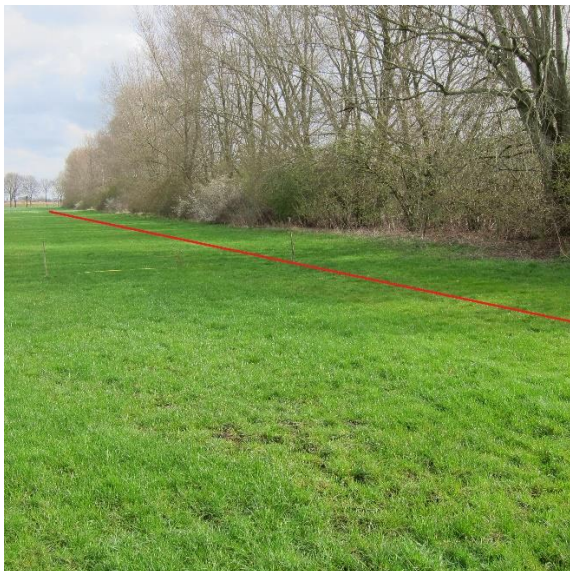
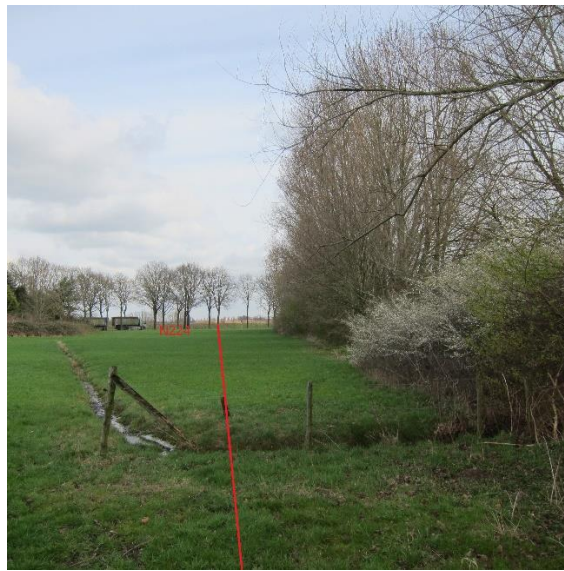
Afb. 7: De rode lijn geeft de plaats van de dichtstbij ingetekende kabel aan (boomnummer 1549 en 1680)

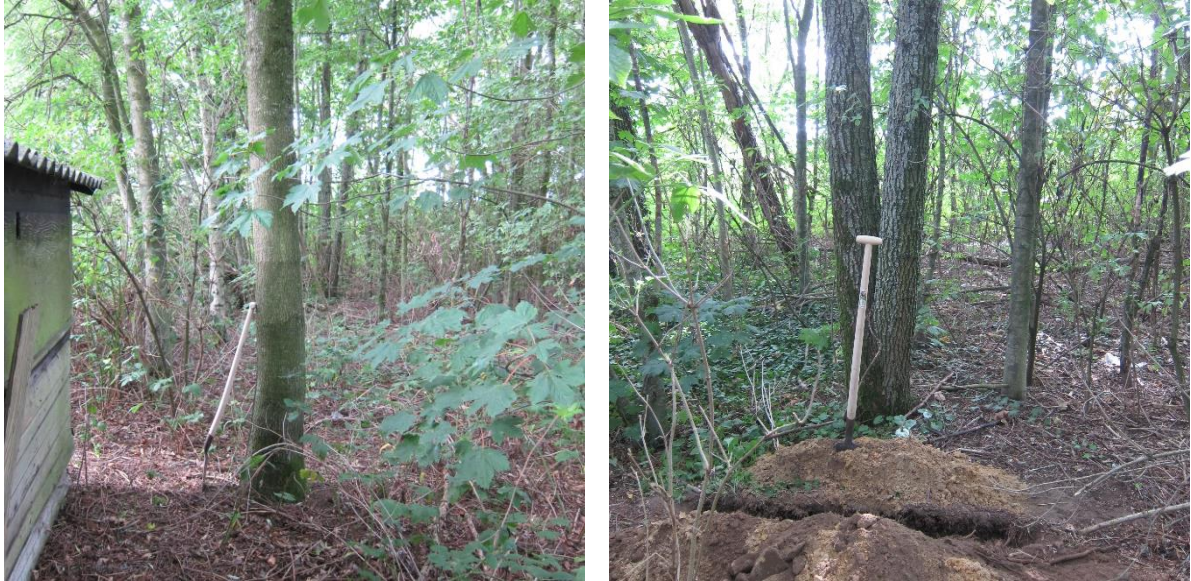
*Afb. 8: Vlak langs deze eik (boomnummer 1591) en wilg (boomnummer 1667) wordt een weg aangelegd*

🌱 Er zal binnen de kwetsbare boomzone gewerkt worden met machines. De kans op schade aan de boom is reëel. Boomschades kunnen leiden tot parasitaire aantastingen met als gevolg vervroegde uitval.

| Nr. | Knelpunt | Randvoorwaarden |
|---|---|---|
| 1681<br>1591<br>1716<br>1691 | Wortelschade/bodem-<br>schade<br> Bestrating | machinale graafafstand minimaal 1,5 me-<br>ter;<br> binnen 1,5 meter afstand handmatig gra-<br>ven/verharding verwijderen/aanbrengen;<br> vooraf stambekisting aanbrengen; |

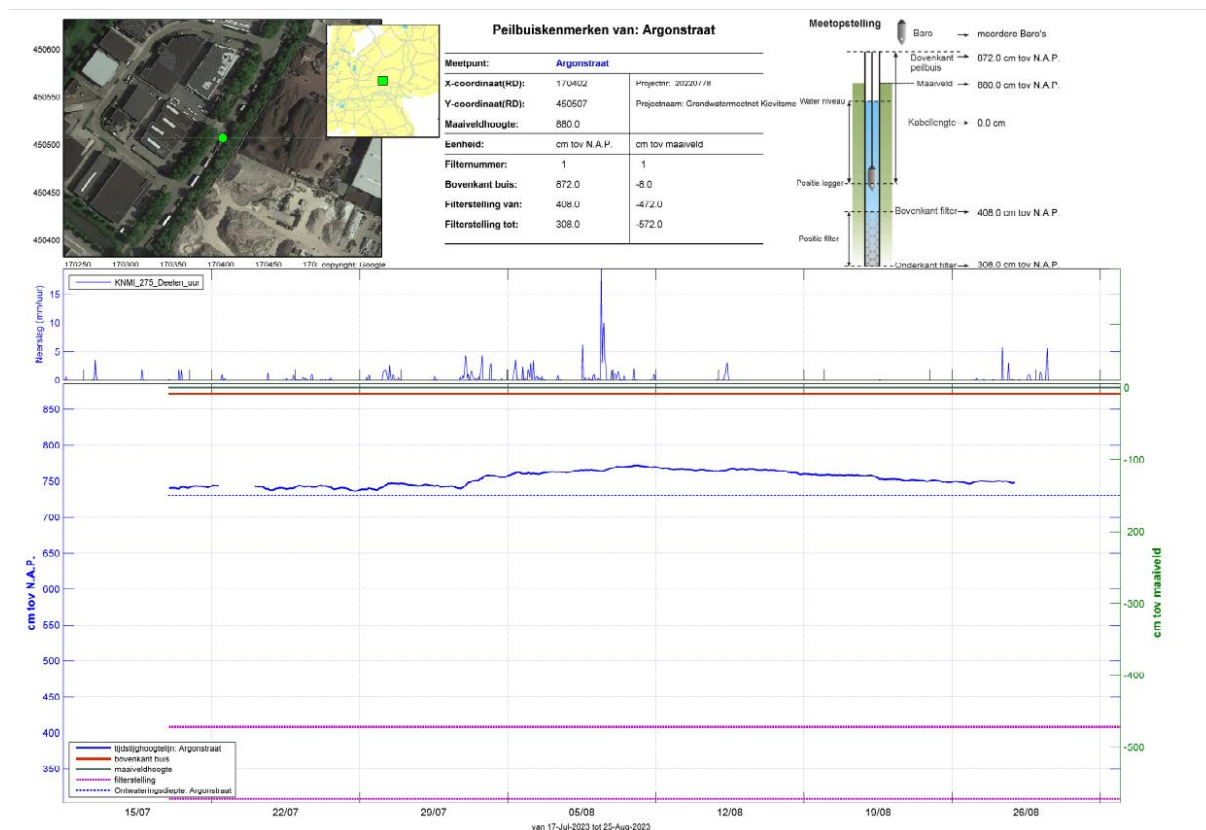
Afb. 9: Peilbuiskenmerk Argonstraat

Het is zichtbaar dat in de (natte) augustusmaand van 2023 de grondwaterstand zich ruim een meter onder het maaiveld bevindt.

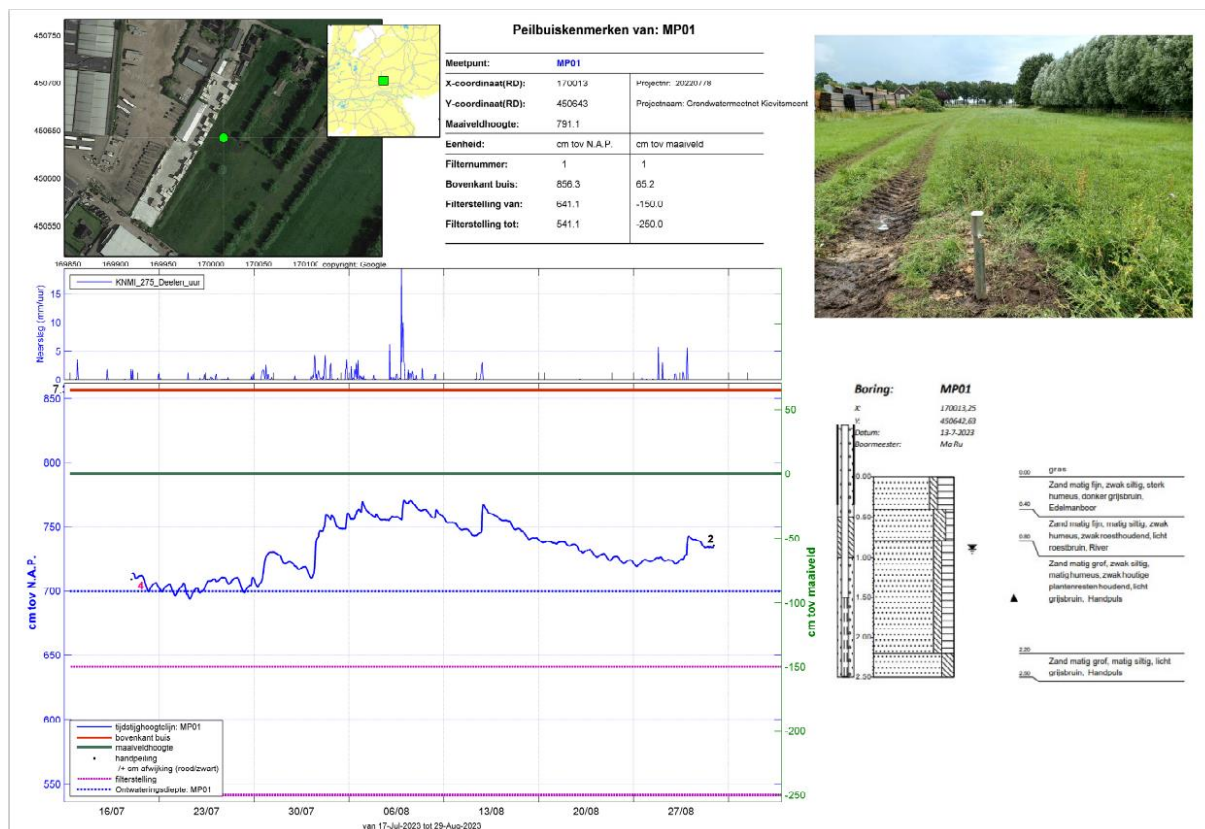
Een ander meetpunt (MP01) bevindt zich aan de westelijke zijde van het projectgebied. Hier zal ophoging van het maaiveld plaatsvinden. De meeste bomen die hier aanwezig zijn kunnen niet behouden worden vanwege projectinvloed. Bij een sterke ophoging van het maaiveld kunnen bomen alleen behouden worden door deze te verplanten, zodat ze mee kunnen 'verhuizen' naar de nieuwe hoogte van het maaiveld.

Afb. 10: Peilbuikenmerken van MP01, in het projectgebied nabij de bomen in het Zuidwestelijke gedeelte

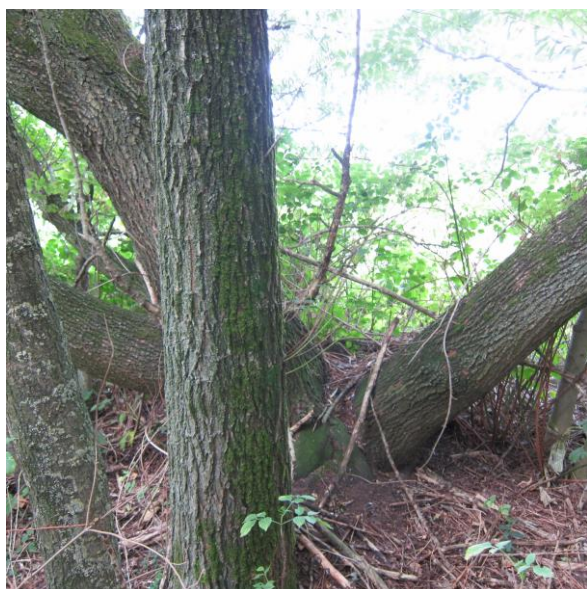
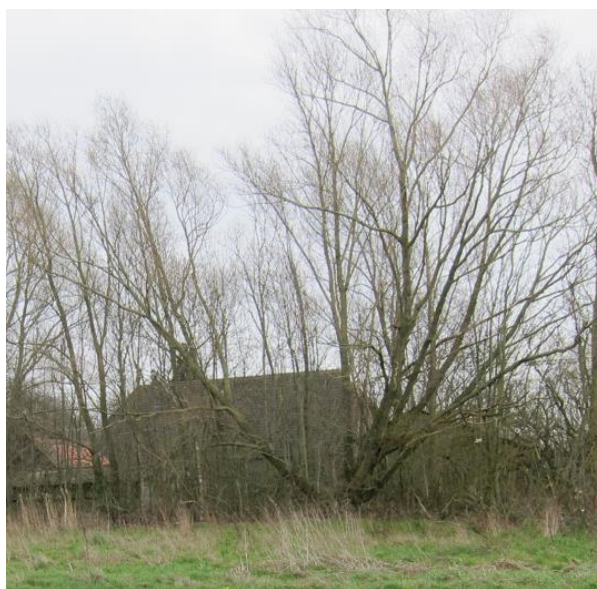
| Boomnummer | Soortnaam | Reden niet houdbaar |
|---|---|---|
| 1685 | <i>Salix alba</i> | Slechte conditie/ lage toekomstverw. Gebrek, niet te handhaven in nieuwe omgeving (ernstige scheefstand) |

Afb. 12: De wilg met boomnummer 1685, zuidoostelijk van de boerderij kan in de nieuwe situatie niet behouden blijven vanwege de groeiwijze en scheefstand. De boom vlak daarnaast (links, op de voorgrond) kan echter wel behouden blijven.

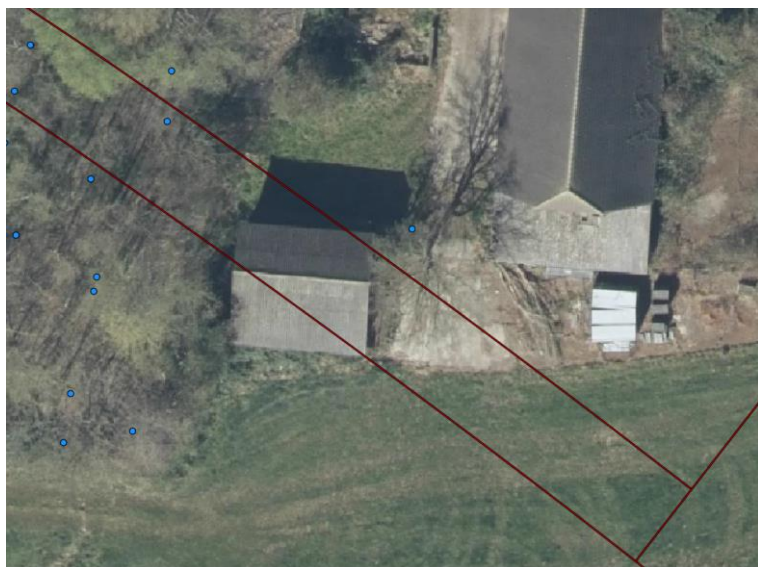
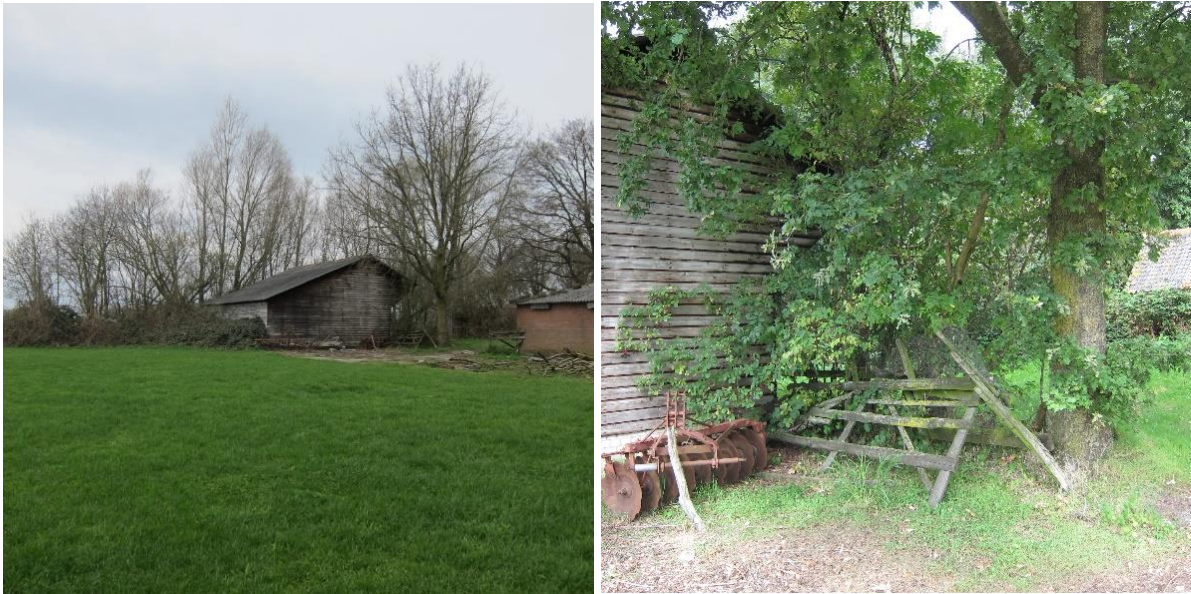
Een bijzonder geval betreft de Eik met boomnummer 1681. Deze is in het conceptplan niet behouden. Het blijkt echter dat deze boom met enkele randvoorwaarden goed te behouden is, en als volwassen boom ook beeldbepalend kan zijn in de nieuwe situatie. Het betreft de volgende boom, ten zuiden van het perceel van de boerderij:

*Afb. 14: luchtfoto van de boom. Rode lijnen betreffen de ingetekende weg.*

*Afb. 15: Rechts van de af te breken schuur staat desbetreffende boom.*

In het plan wordt op de plaats van de schuur een weg aangelegd. Volgens de tekeningen komt deze langs de plaats te lopen waar nu de boom staat. Met enige zorg kan deze boom behouden blijven. Deze boom heeft een verwachte levensduur van meer dan 15 jaar. Vanwege de aanwezige betonplaten was het niet mogelijk om een proefsleuf te graven. De werkzaamheden vinden wel plaats buiten de minimale graafafstand.

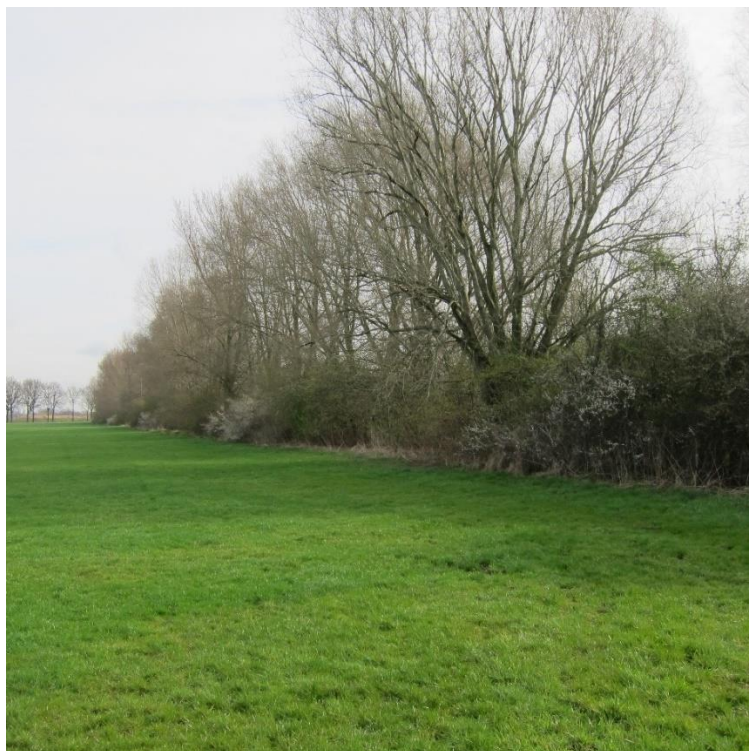
*Afb. 16: De houtwal*

Het advies is dat deze houtwal voor de aanvang van de werkzaamheden een goede onderhoudsbeurt krijgt. Hierbij dienen het dode hout en de probleemtakken aan de randen verwijderd te worden. De laaghangende takken die teveel overhangen in de oostelijke richting dien gesnoeid te worden om problemen tijdens de graafwerkzaamheden voor de leidingen te voorkomen.

De randvoorwaarden voor het behoud van deze bomen is verder dat tijdens uitvoering van de werkzaamheden, de kwetsbare boomzone afgezet wordt met bouwhekken. Hierdoor wordt bodemverdichting voorkomen, maar ook bovengrondse schade (kroon- stam- en stamvoetschade).

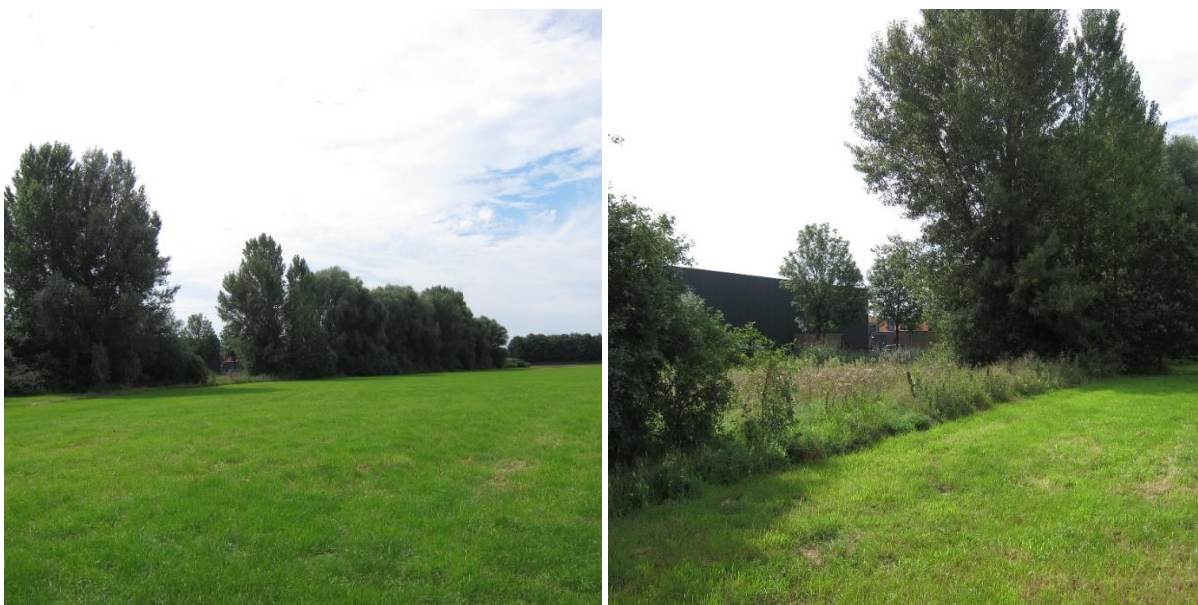
*Afb. 17: De onderbreking in de houtwal van een afstand, en dichtbij*

Verder is het advies om hier 12 bomen aan te planten, willekeurig verspreid. In de houtsingel zijn voornamelijk wilgen (*Salix alba*) en populieren (*Populus canadensis*) aanwezig. Het advies is om deze soorten ook aan te planten in het lege stuk.

Bij een eventuele verhoging van het maaiveld is het belangrijk om deze houtwal daar buiten te laten. Daar moet zo min mogelijk aan de grond gedaan worden. Vooral ten zuiden van het projectgebied waar de ophoging plaatsvindt zal mogelijk een hoogteverschil ontstaan tussen de bedrijfskavels en de houtwal. Dit hoeft geen probleem te zijn. De bomen in de houtwal zijn soorten die bestand zijn tegen een (mogelijk) natte(re) standplaats.

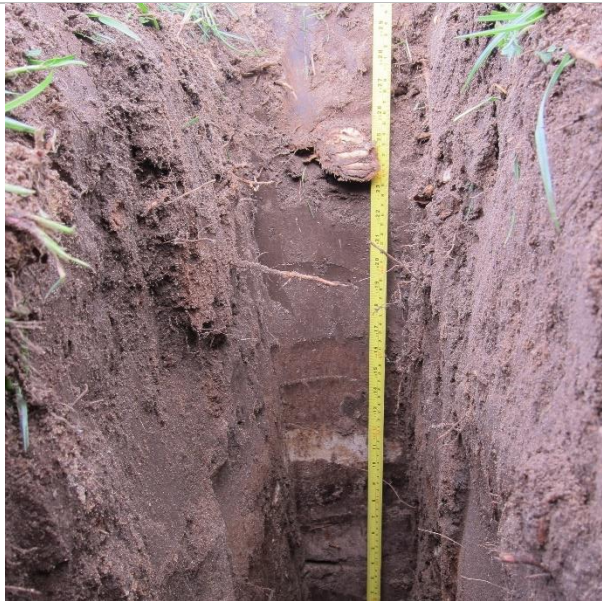
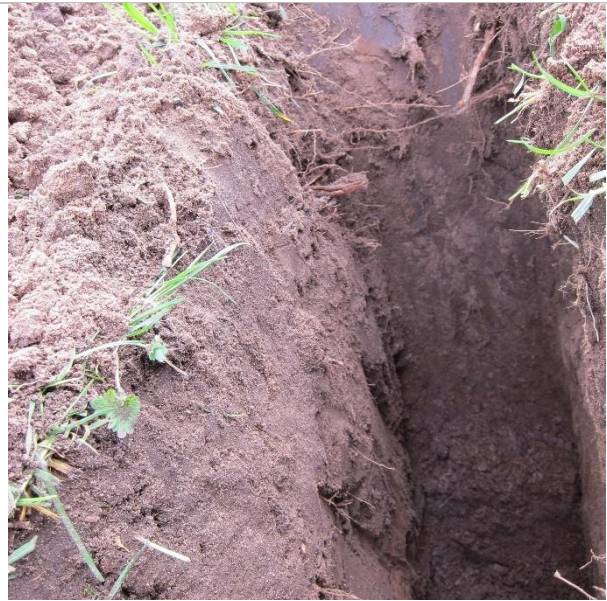
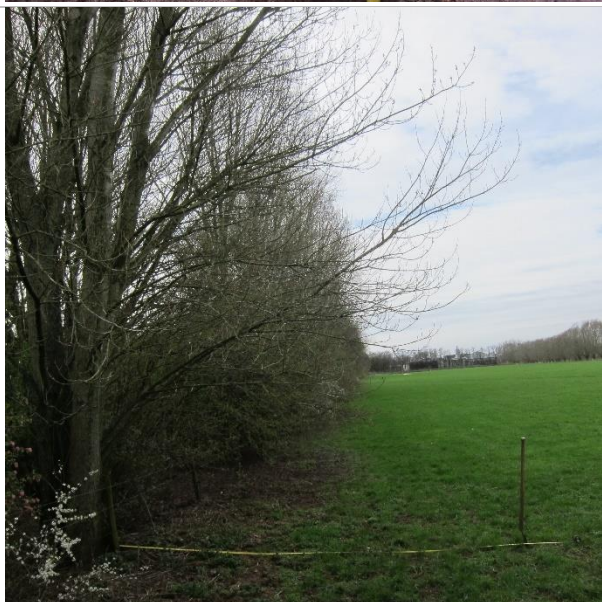
| <b>Proefsleuf</b> | | <b>2</b> | |

| <b>Afstand proefsleuf tot hart boom</b> | | 4 m | <b>Opmerking</b> Proefsleuf aan buitenzijde boomspiegel. 1 meter van terug van de plaats waar kabel ingegraven wordt. Weinig beworteling, en 1 dikkere wortel. Aanleg kan zonder schade. |

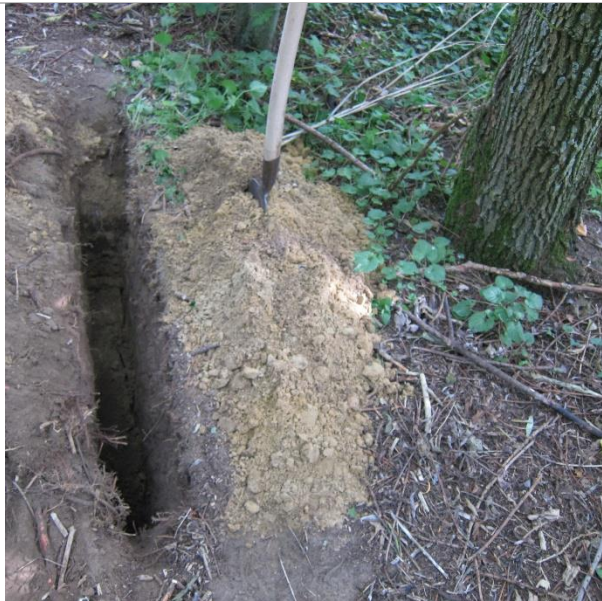
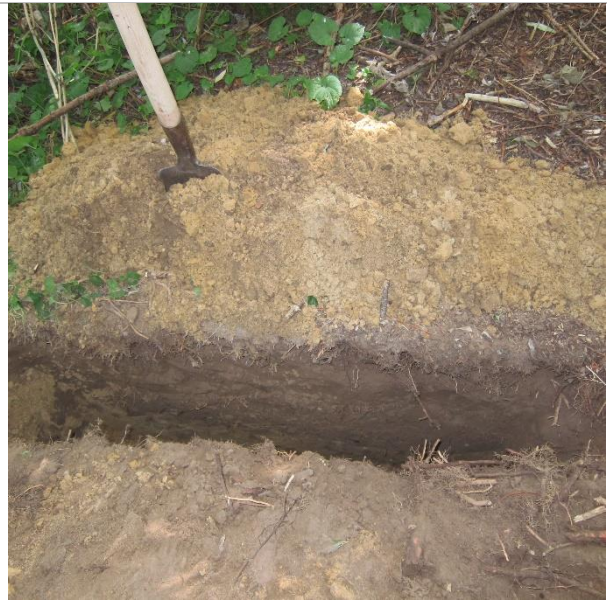
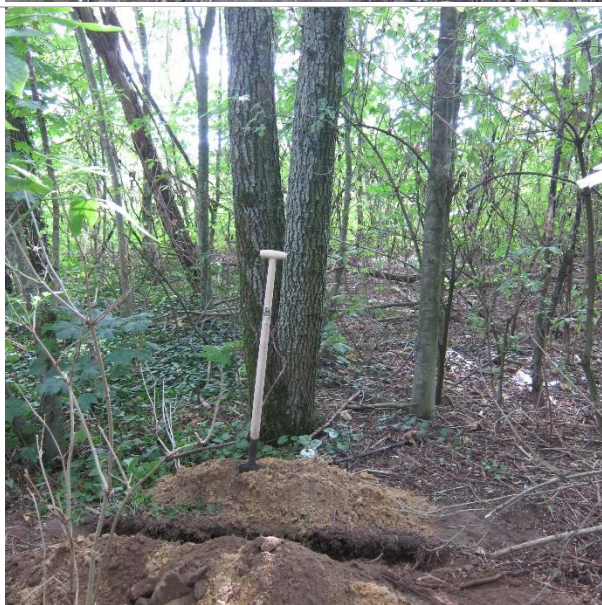
| <b>Proefsleuf</b> | | <b>4</b> | |

| <b>Boomnummer</b> | | 1667 | <b>Boomsoort</b> Salix alba |
