## BOMEN EFFECT ANALYSE

4 bomen, Bruinehorst 2, Edeveen

Referentienummer : 242100  
Opdrachtgever : Kubiek Ruimtelijke Plannen B.V.  
Datum rapport : 9 februari 2024

Projectcategorie : Bomen Effect Analyse  
Opdrachtgever : Kubiek Ruimtelijke Plannen B.V.  
Contactpersoon : Karina de Graaf  
Referentienummer : 242100  
Datum rapportage : 9 februari 2024  
Auteur : J.H. Wildschut (ir, ETT)

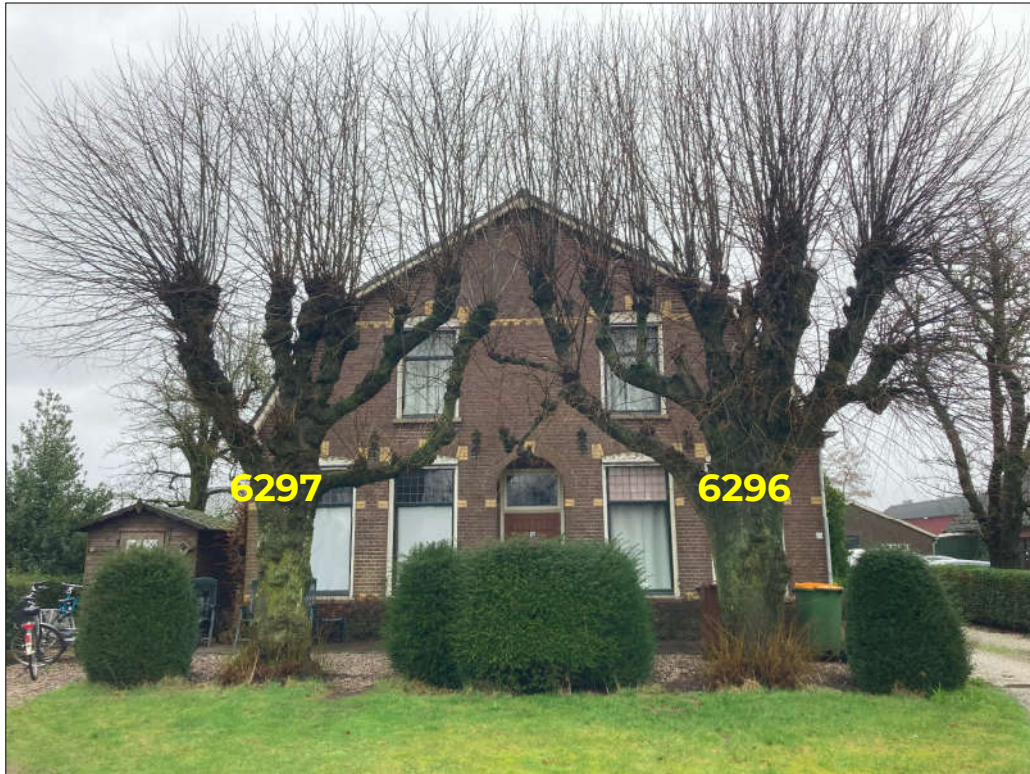
Afbeelding 8: Lindes voorzijde woning

De twee leilindes zijn waarschijnlijk niet geplant in 1870 (volgens de gemeentelijke bomenkaart) maar rond 1930, toen ook het huis gebouwd is.

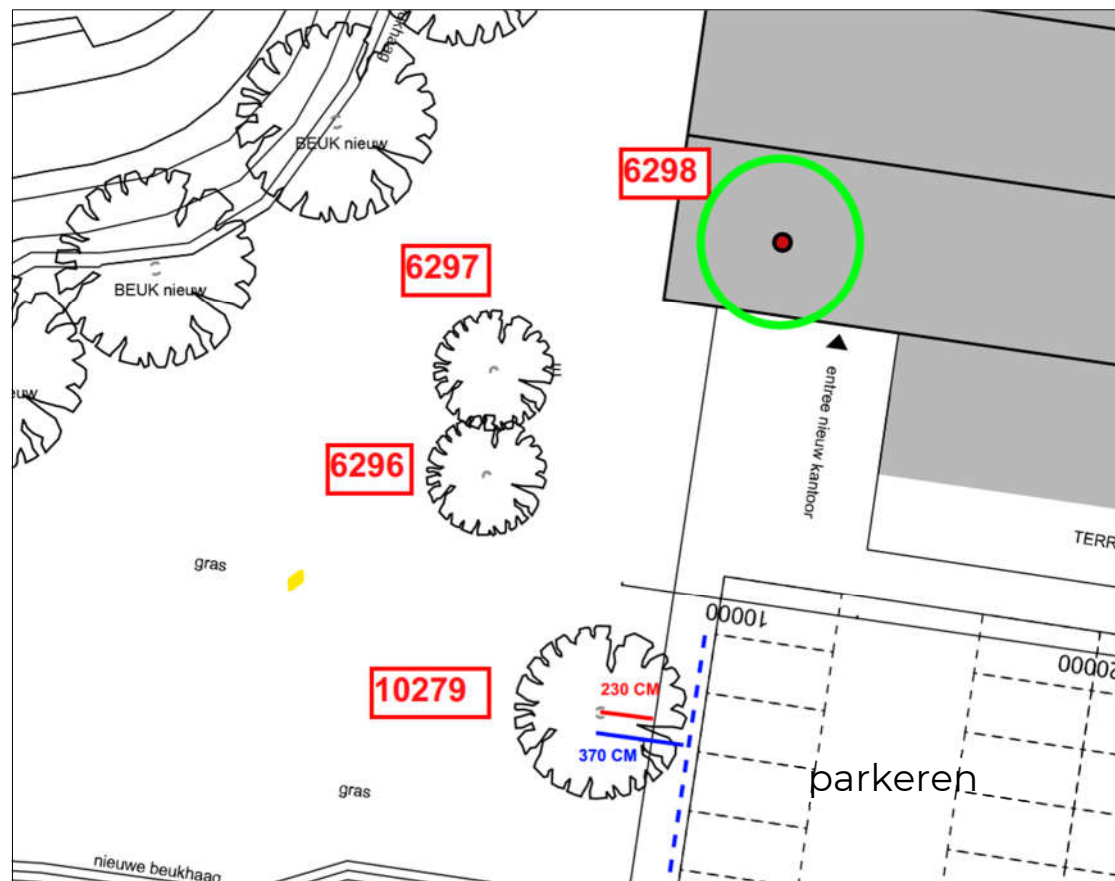
Afbeelding 9: Ontwerp en bomen:

- Sloop van de huidige woning. Hierbij kunnen de bomen, vooral de lindes t.h.v. de voorgevel, en hun groeiplaats gemakkelijk schade oplopen.
- Bouw van een nieuw kantoor. Boom 6298 kan hierbij niet gehandhaafd worden
- Aanleg parkeerplaatsen. Deze vindt plaats binnen de kwetsbare boomzone van boom 10279 waardoor de beworteling beschadigd kan worden. Dit kan bij deze oude perenboom leiden tot een versnelde achteruitgang in conditie. Als randvoorwaarde geldt bij deze boom een minimale graafafstand van 370 cm (uit hart stamvoet).
- Inrichting van de (groene) buitenruimte. Deze is nog niet bekend maar hierbij dienen de monumentale bomen optimaal te worden ingepast.
- Bij de algemene (bouw)werkzaamheden, zoals opslag van sloop- en bouw materiaal/-materiaal kunnen de bomen en hun groeiplaats beschadigd worden.

- Boom 6298 kan niet gehandhaafd worden zonder ingrijpende wijziging van het ontwerp
- Bij boom 10279 geldt een minimale graafafstand (blauw)

1. Te onderzoeken op welke wijze de kap van de peer gecompenseerd kan worden door nieuwe boomaanplant.
2. Voorafgaande aan alle werkzaamheden de bomen te beschermen door het aanbrengen van een rondom aaneengesloten, niet verplaatsbaar (2 m hoog) hekwerk. Dit dient geplaatst te worden, waar mogelijk, ter hoogte van de kroonprojectie.
3. Bij de te handhaven bomen in de nieuwe situatie te zorgen voor een goede groeiplaats. Dat wil zeggen geen gazon onder de bomen, maar een ruime boomspiegel (enkele meters doorsnede) met beplanting of mulch.
4. De werkzaamheden rondom bomen zorgvuldig uit te voeren overeenkomstig de algemene richtlijnen zoals deze zijn opgenomen in bijlage 1.

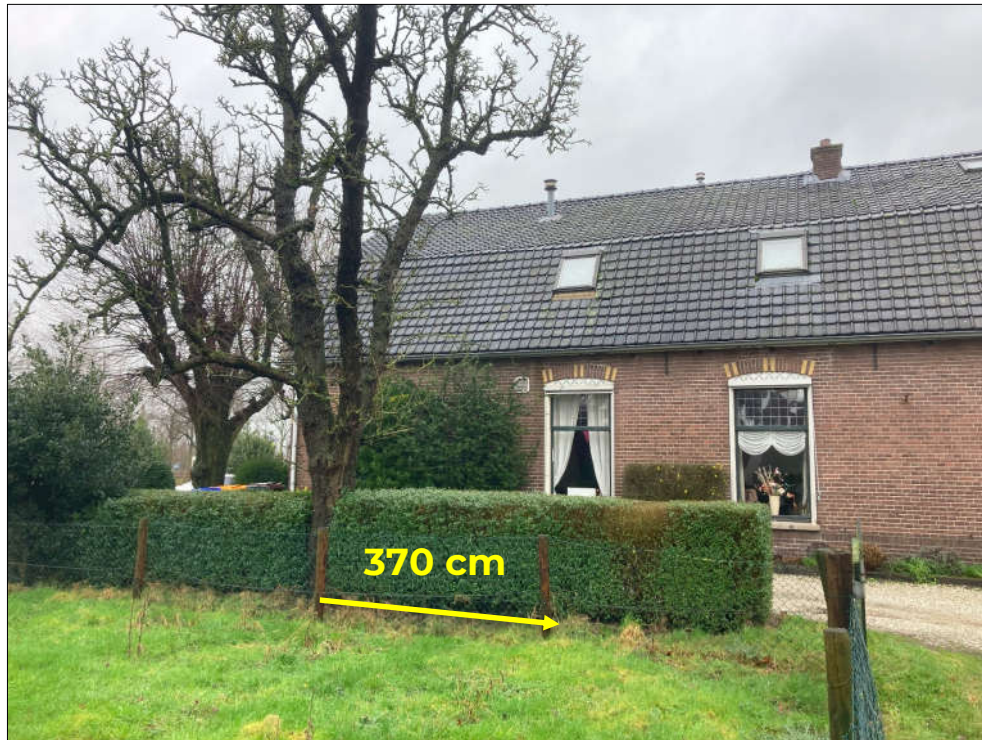
*Afbeelding 10: Minimale graafafstand m.b.t de nieuwe parkeerplaatsen*

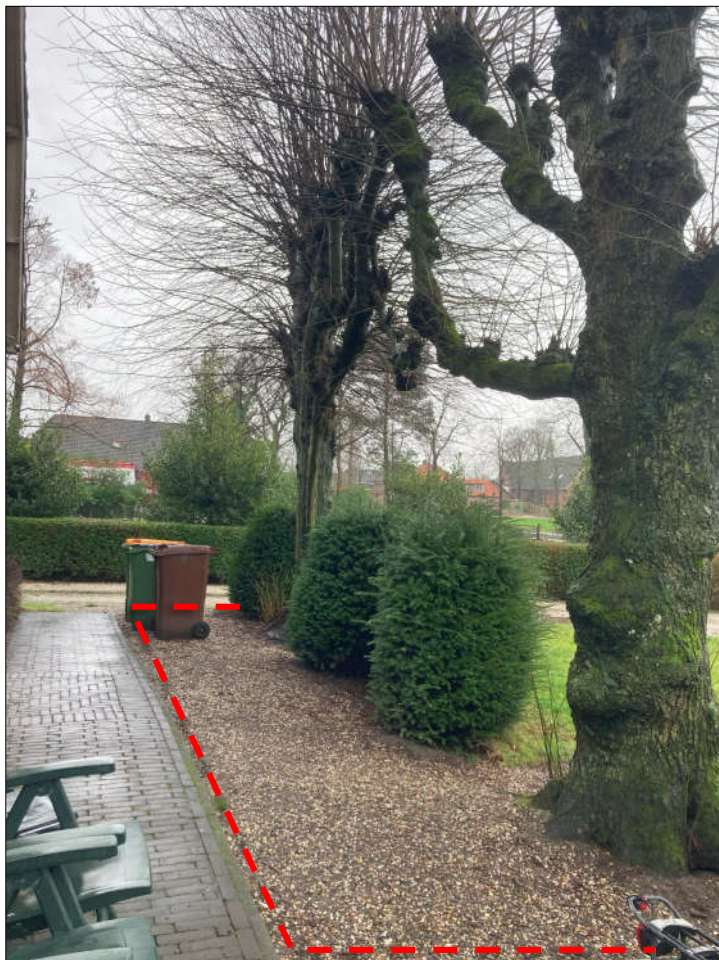
*Afbeelding 11: Locatie hekwerk zijde woning. De beworteling onder het grind dient maximaal ontzien te worden, ook bij de herinrichting.*
