# Boom Effect Analyse Kievitsmeent Ede

Projectnaam 23069 BEA Kievitsmeent Ede  
Projectlocatie en plaats Kievitsmeent Ede  
Auteur(s) P.J. (Pieter) Snoei  
Versie 5.0  
Datum 21 november 2023

De aanleiding voor deze Bomen Effect Analyse (BEA) is de ontwikkeling van het bedrijventerrein Kievitsmeent II.

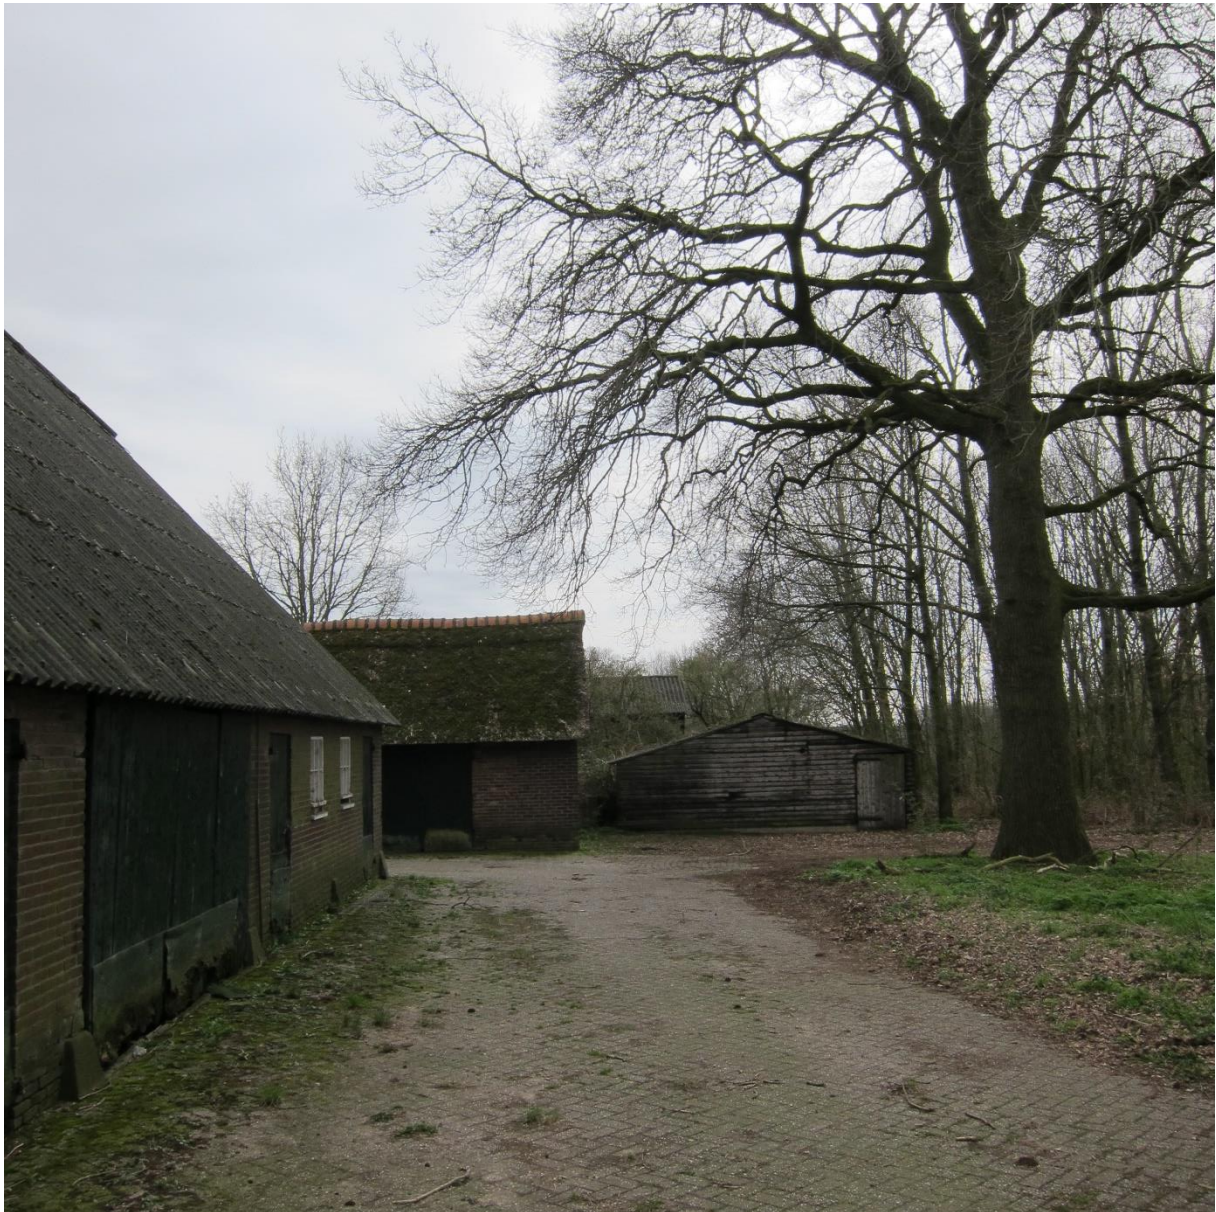
De leeftijd van de bomen is ingeschat tijdens de inventarisatie. De bomen in de houtwal hebben naar schatting een leeftijd van ongeveer 40 tot 50 jaar. De leeftijd van de bomen rondom de boerderij is wisselend. De eik van grote omvang, rechts achteraan naast de schuur valt op (afb. 3). Deze wordt geschat op meer dan honderd jaar oud en is daarom extra waardevol.

*Afb. 3: Desbetreffende eik bij de monumentale boerderij*

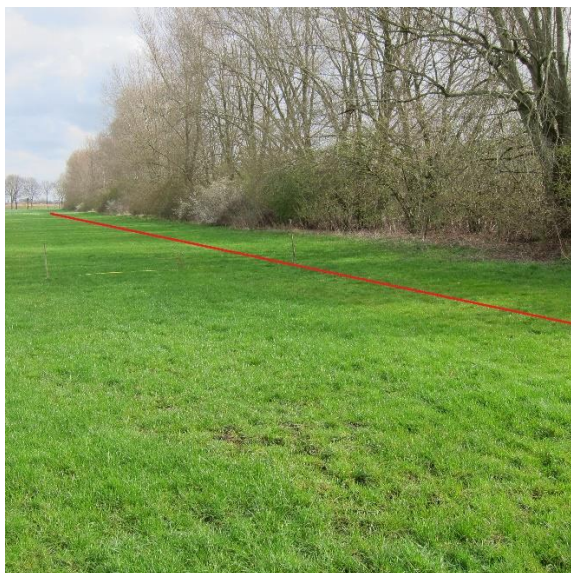
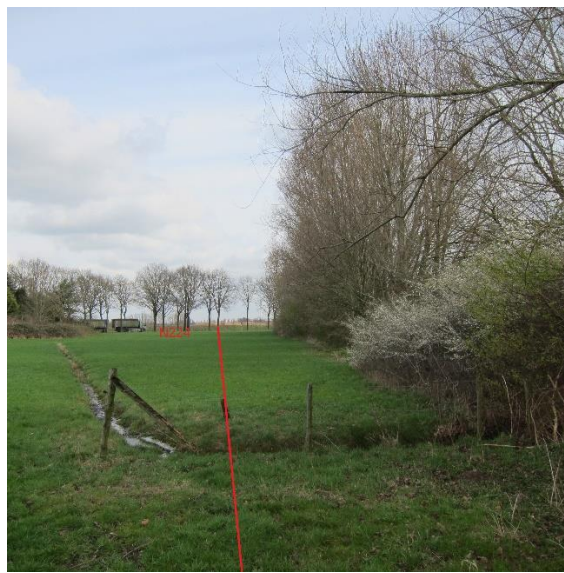
Afb. 7: De rode lijn geeft de plaats van de dichtstbij ingetekende kabel aan (boomnummer 1549 en 1680)

- De kans op wortelschade als gevolg van de diverse graafwerkzaamheden is bij alle bomen in de houtwal waarbij wordt gegraven, verwaarloosbaar.
- Bij boom 1549 wordt op 8,7 meter uit het hart van de stamvoet gegraven en bij boom 1680 5 meter uit het hart van de boom. Uit het groeiplaatsonderzoek, wat 1 meter dichter naar de boom is uitgevoerd (resp. 7,7 en 4,0 meter), is gebleken dat weinig oppervlakkige wortels groeien. Daarom is de graafafstand voldoende.

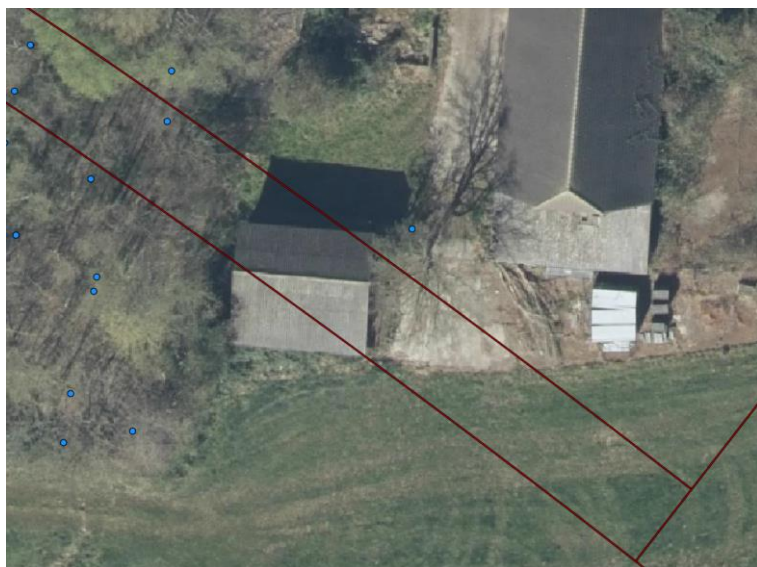
Een bijzonder geval betreft de Eik met boomnummer 1681. Deze is in het conceptplan niet behouden. Het blijkt echter dat deze boom met enkele randvoorwaarden goed te behouden is, en als volwassen boom ook beeldbepalend kan zijn in de nieuwe situatie. Het betreft de volgende boom, ten zuiden van het perceel van de boerderij:

*Afb. 14: luchtfoto van de boom. Rode lijnen betreffen de ingetekende weg.*

In het plan wordt op de plaats van de schuur een weg aangelegd. Volgens de tekeningen komt deze langs de plaats te lopen waar nu de boom staat. Ook wordt er een parkeerplaats aangelegd. Met enige zorg kan deze boom behouden blijven.

| Nr. | Knelpunt | Randvoorwaarden |
|---|---|---|
| 1681<br>1591<br>1716<br>1691 | Wortelschade/bodem-schade <ul style="list-style-type: none"> <li>• Bestrating</li> </ul> | <ul style="list-style-type: none"> <li>• machinale graafafstand minimaal 1,5 meter;</li> <li>• binnen 1,5 meter afstand handmatig graven/verharding verwijderen/aanbrengen;</li> <li>• vooraf stambekisting aanbrengen;</li> </ul> |

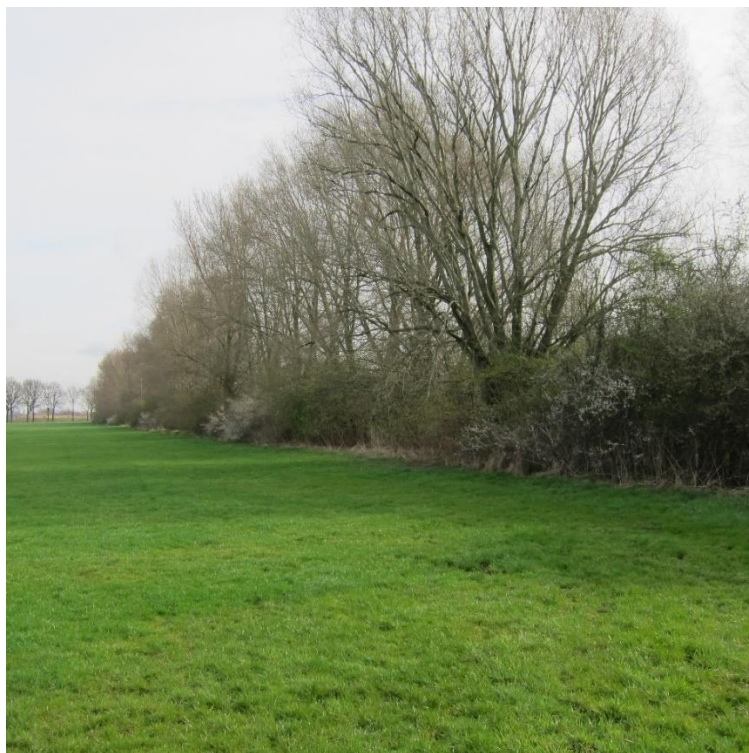
*Afb. 16: De houtwal*

Het advies is dat deze houtwal voor de aanvang van de werkzaamheden een goede onderhoudsbeurt krijgt. Hierbij dienen het dode hout en de probleemtakken aan de randen verwijderd te worden. De laaghangende takken die teveel overhangen in de oostelijke richting dien gesnoeid te worden om problemen tijdens de graafwerkzaamheden voor de leidingen te voorkomen.

De randvoorwaarden voor het behoud van deze bomen is verder dat tijdens uitvoering van de werkzaamheden, de kwetsbare boomzone afgezet wordt met bouwhekken. Hierdoor wordt bodemverdichting voorkomen, maar ook bovengrondse schade (kroon- stam- en stamvoetschade).

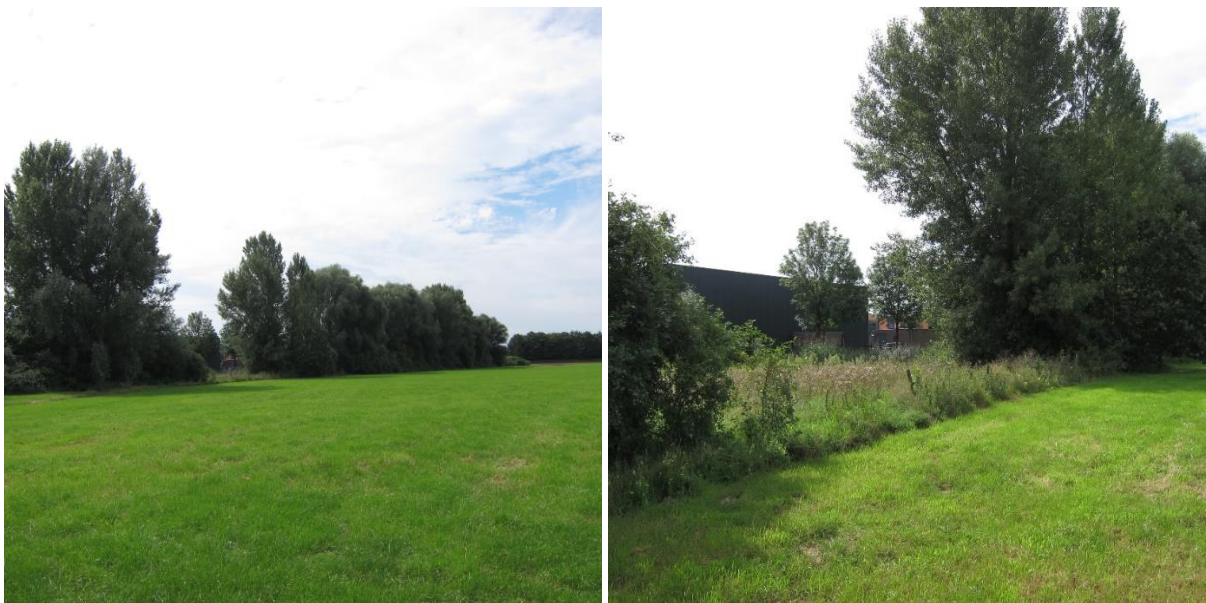
*Afb. 17: De onderbreking in de houtwal van een afstand, en dichtbij*

Verder is het advies om hier 12 bomen aan te planten, willekeurig verspreid. In de houtsingel zijn voornamelijk wilgen (*Salix alba*) en populieren (*Populus canadensis*) aanwezig. Het advies is om deze soorten ook aan te planten in het lege stuk.

Bij een eventuele verhoging van het maaiveld is het belangrijk om deze houtwal daar buiten te laten. Daar moet zo min mogelijk aan de grond gedaan worden. Vooral ten zuiden van het projectgebied waar de ophoging plaatsvindt zal mogelijk een hoogteverschil ontstaan tussen de bedrijfskavels en de houtwal. Dit hoeft geen probleem te zijn. De bomen in de houtwal zijn soorten die bestand zijn tegen een (mogelijk) natte(re) standplaats.

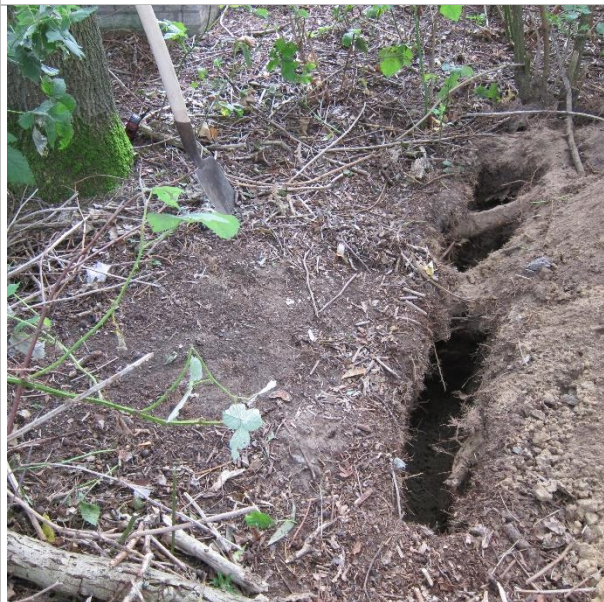
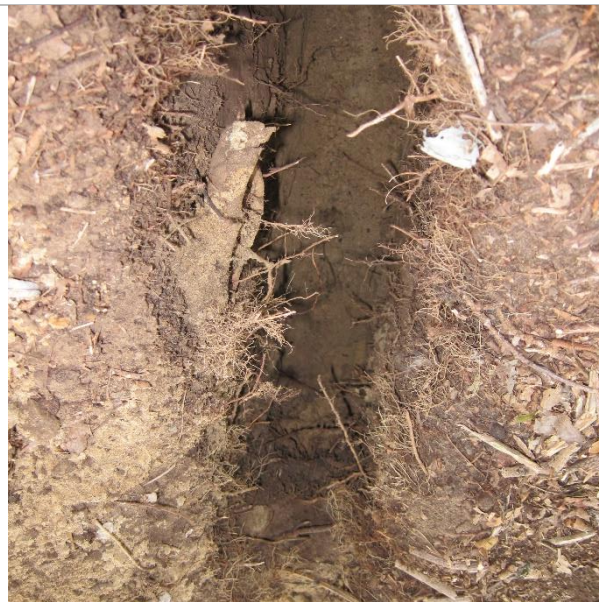
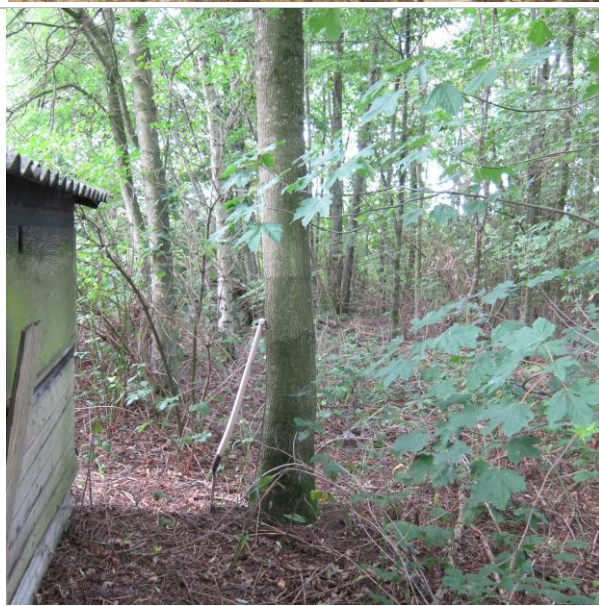
| Proefsleuf | | 3 | |

Proefsleuf op 1,25 meter uit het hart van de boom. Weg komt op 2 meter afstand. Geen dikke wortels aangetroffen dan alleen van boomnummer 1623. Deze zijn niet meegenomen in het resultaat omdat deze boom niet behouden wordt, en dus geen problemen kan geven voor de weg.

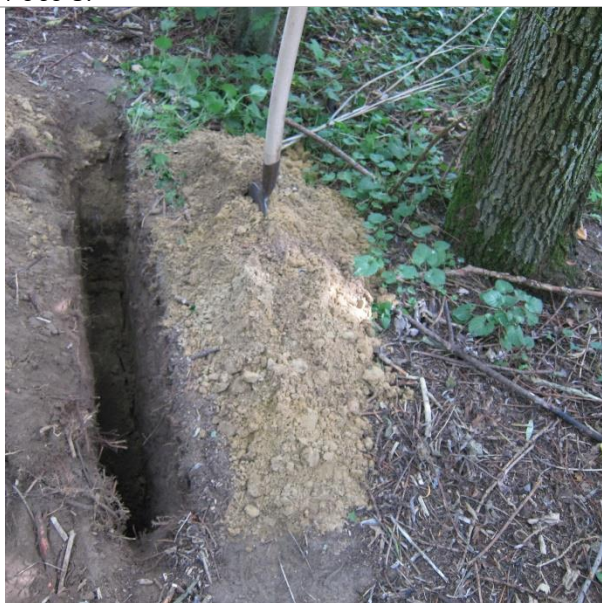
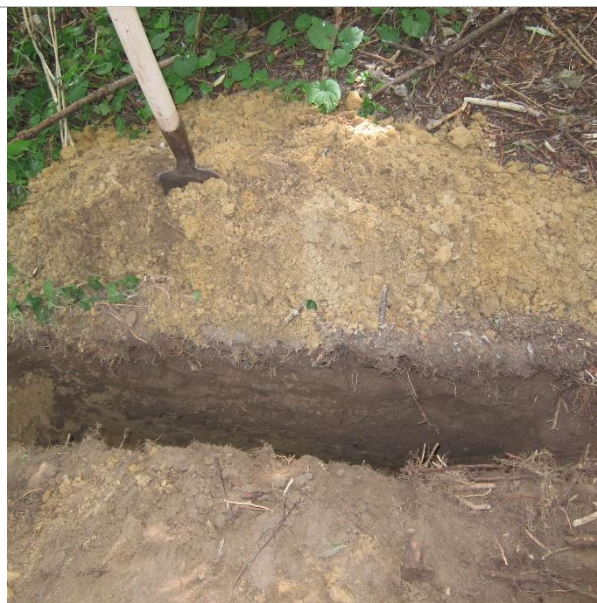
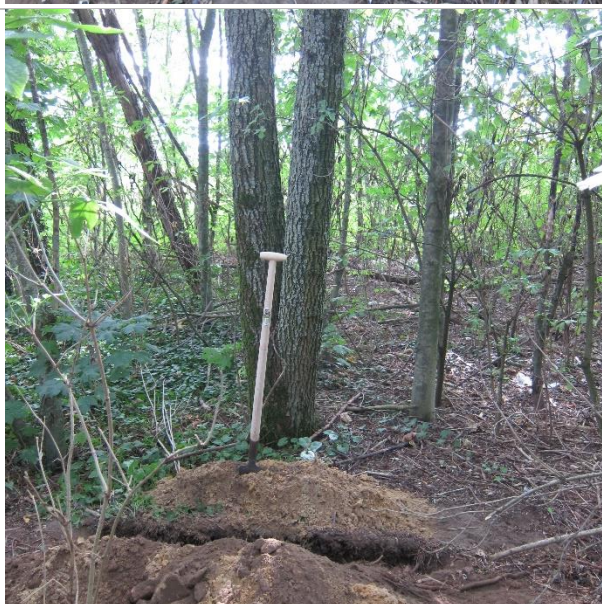
| <b>Proefsleuf</b> | | <b>4</b> | |

| 70-80 | Humusloos, matig grof zand | Geen | |
