## Bomen Effect Analyse

BEHORENDE BIJ HET VOORLOPIG ONTWERP  
VAN MAANDERZAND TE EDE

Status : Concept, B1.0

Datum : 27-01-2023

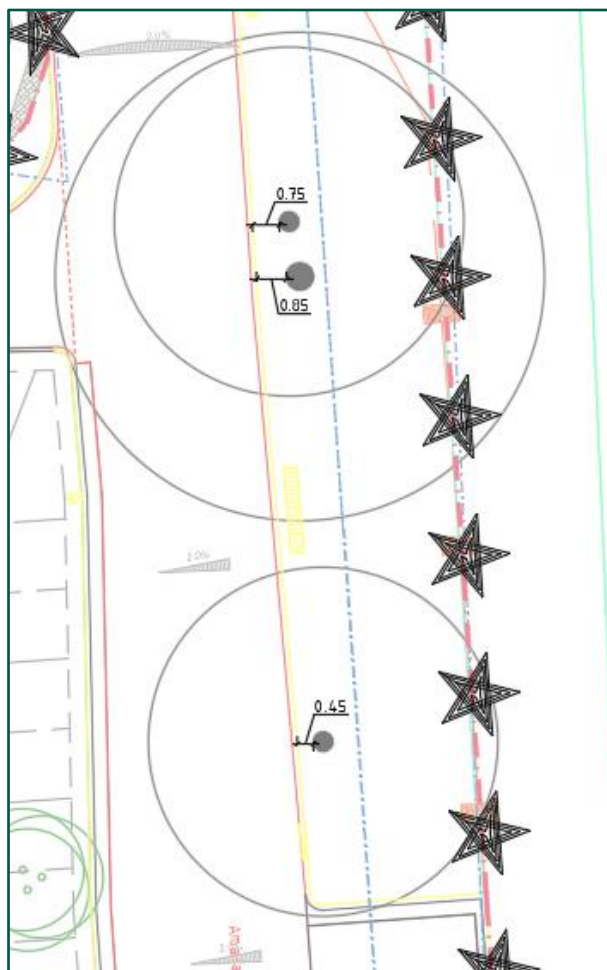
Afbeelding 4: Afstand opsluitband tot de bomen.

De stam van boom 1 is ca. 0,75 m vanaf de buitenzijde van de band gesitueerd. De stam van boom 2 is ca. 0,85 m vanaf de buitenzijde van de band gesitueerd. (zie afbeelding 4). Voor boom 3 geldt dat dit 0,45 m is, zie afbeelding 4.

De huidige rijweg wordt verwijderd, boven op de bestaande fundering wordt de nieuwe rijweg geplaatst, bestaande uit elementenverharding. Mogelijk wordt de kantopsluiting buiten deze rijweg geplaatst. Indien dit het geval is, is wortelschade onoverkomelijk. Gezien de beperkte doorwortelbare ruimte aan deze zijde van de boom is de verwachting dat de wortelschade ook desastreus zal zijn voor de drie bomen.

In de verdere uitwerking van het ontwerp dient rekening te worden gehouden met de afstand van de rijweg ten opzichte van de bomen. Deze afstand van de nieuwe rijweg tot de bomen mag niet kleiner worden dan in de huidige situatie. Daarnaast dient de nieuwe rijweg op dezelfde maaiveldhoogte te worden aangebracht.

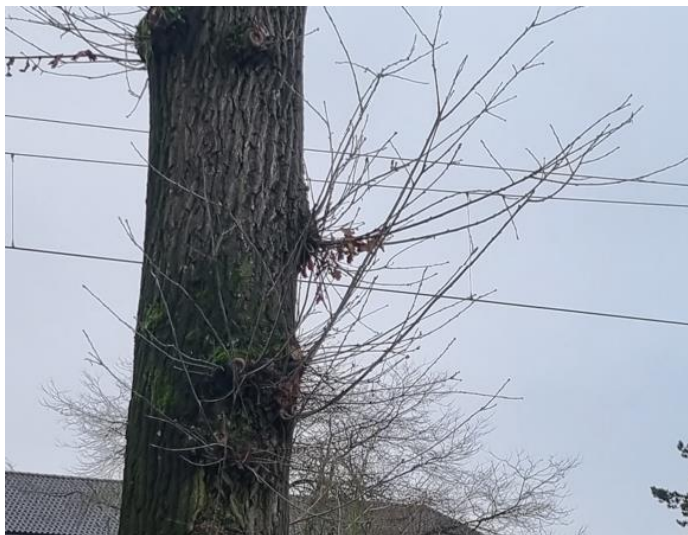
Afbeelding 6: Defensief lot boom 3

Bij alle drie de bomen is defensief lot geconstateerd. Dit zijn takken die een boom creëert op de stam omdat ze de energie vanuit de wortels niet meer volledig naar de kroon kunnen transporteren. Het defensieve lot (Zie afbeelding 6) is een teken van de boom dat deze het zwaar heeft.

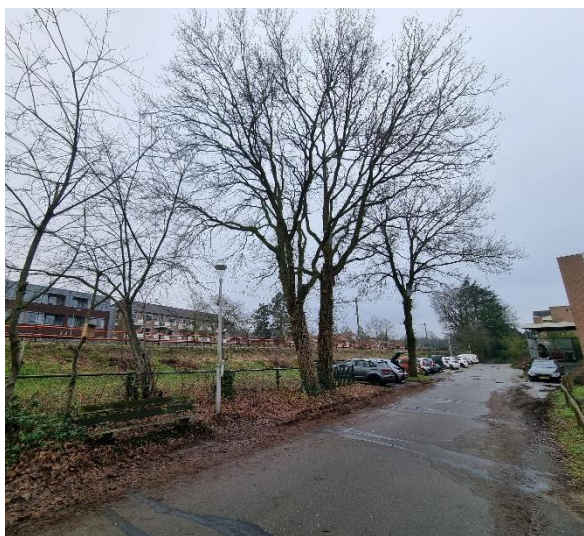
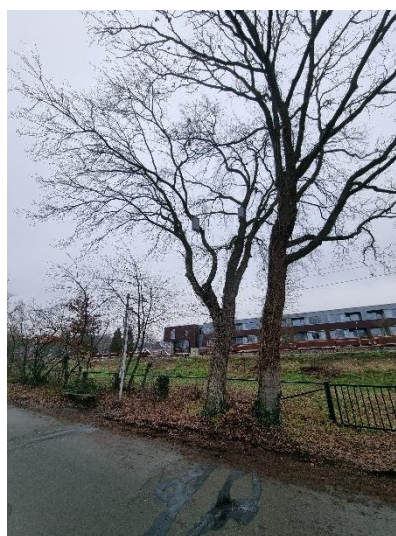
Afbeelding 7: Zijaanzicht boom 1 en 2

Boom 1 en 2 zijn van wortelaanzet tot kroon volgroeid met Hedera. De Hedera is wel losgemaakt van de wortels en sterft af. Echter verzwaart dit het gewicht van de kroon ten opzichte van het wortelstelsel.

Boom 1 staat scheef, een boom kan hiervan herstellen (de balans terugvinden) door compensatie groei aan te maken. Deze vorm van compensatiegroei is niet geconstateerd bij de boom. Het risico van scheefstand is dat de boom omvalt. In dit geval zou het betekenen dat de boom richting de spoorlijn valt. Zie ook afbeelding 7 en 8 voor de scheefstand van boom 1.

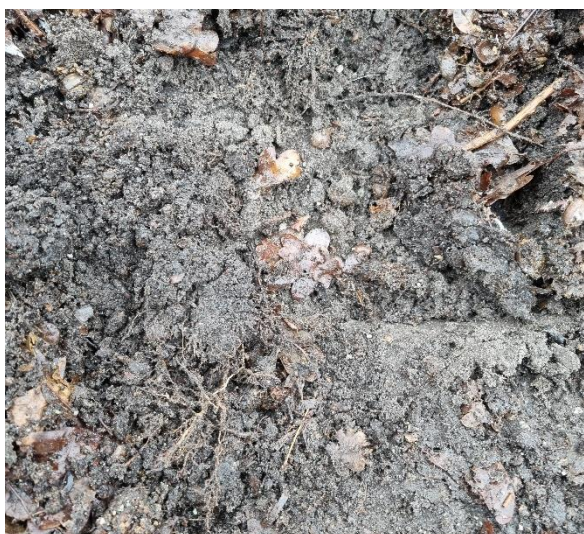
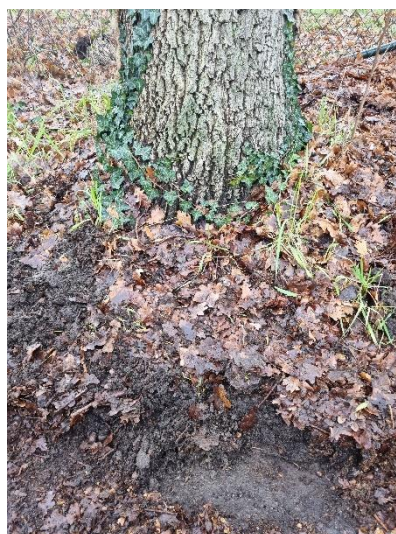
Afbeelding 9: Close-up adventief wortels

Als gevolg van het beperkt verwijderen van organisch materiaal van de rijweg hebben boom 1 en 2 adventief wortels aangemaakt boven op de rijweg. De bomen halen op deze manier voeding uit het organische stof wat op de rijweg ligt. Dit wordt tevens veroorzaakt door het feit dat de rijweg lager gelegen is dan het maaiveld van de groenstrook. Afbeelding 9 en 10 laten deze adventief wortels zien.

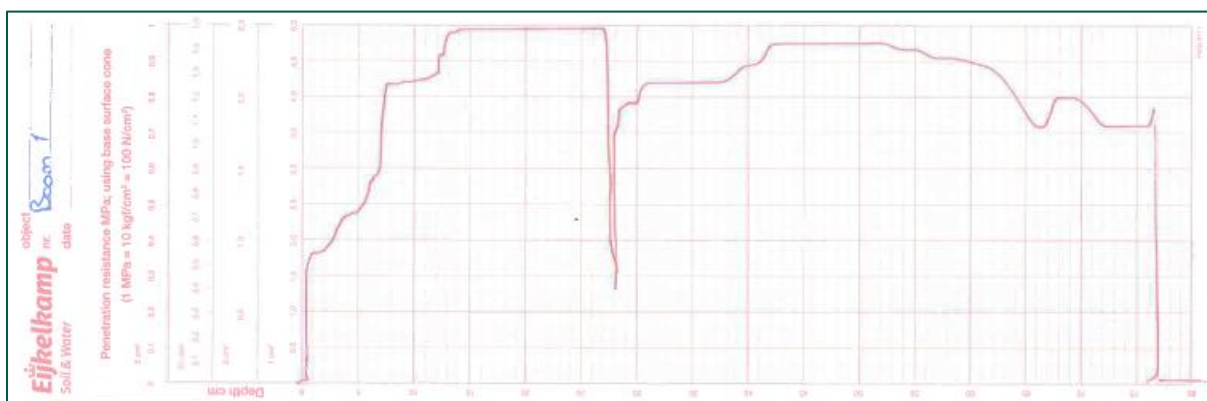
Afbeelding 11: Meting verdichting rondom boom 1

Het meetbereik van de penetrograaf loopt tot 5000 kN/m<sup>2</sup> (= 5 MPa). Boomwortels groeien idealiter in een grond met een verdichting tot 1,5 MPa. Wanneer de grond ernstig verdicht is (meer dan 2,5 MPa) zal er minder zuurstof in de grond zitten en wordt de wortelgroei van bomen geremd. Wanneer de verdichting meer dan 3 MPa is zal er zelfs gedeeltelijke wortelsterfte op treden.

Hieruit kan worden geconcludeerd dat de grond rondom boom 1 en 2 verdicht (meer dan 2,5 MPa) is met een storende laag op ca. 15 cm diepte t.o.v. maaiveld.

- Beluchten bestaande grond t.b.v. opheffen verdichting;
- Injecteren bestaande grond met organische stof en kleikorrels ten behoeve van het vochtvasthoudend vermogen van de grond;
- Aanvullen groeiplaats met teelgrond waarbij de grond na oplevering niet meer dan 1,5 MPa verdicht is.

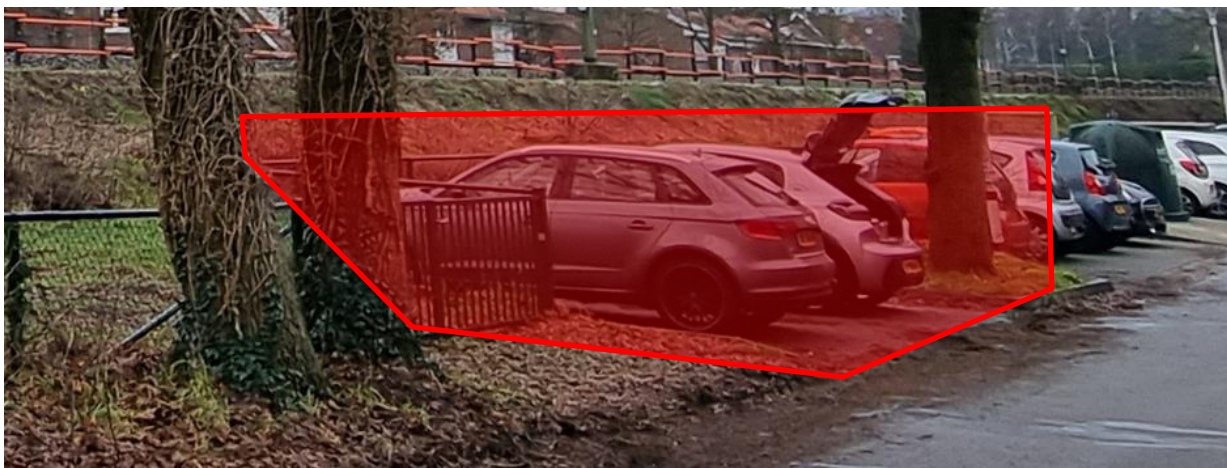
Afbeelding 12: Te verwijderen parkeerplaats

De bestaande parkeerplaats tussen boom 2 en 3 wordt verwijderd. De verharding inclusief de fundering zal worden verwijderd. Dit wordt vervangen door een groenstrook. De verwachting is dat wanneer dit niet met zorgvuldigheid wordt uitgevoerd dat de boom hier negatieve schade van kan ondervinden.

Het verwijderen van de bestaande fundering (naar verwachting ca. 35 cm) kan schade veroorzaken aan de wortels indien deze hier vlak onder gesitueerd zijn. Daarnaast is het mogelijk dat er in de fundering haarwortels gevestigd zijn die van belang zijn voor de aanvoer van voedingsstoffen van de boom.

- De wortels onder de parkeerplaats mogen niet beschadigd raken;
- Voorafgaand aan het verwijderen van de fundering dienen aan beide zijden van de parkeerplaats proefsleuven te worden gegraven in de fundering om de ligging van wortels inzichtelijk te maken. Indien er wortels in de fundering aanwezig zijn dient de fundering niet afgegraven te worden;
- Indien er geen wortels in de fundering aanwezig zijn dient de bestaande fundering te worden verwijderd met een graafmachine zonder getande bak.

Hierbij wordt geadviseerd om in de uitvraag naar de opdrachtnemer toe een boeteclausule op te nemen indien wortels dikker dan 2 cm worden beschadigd.

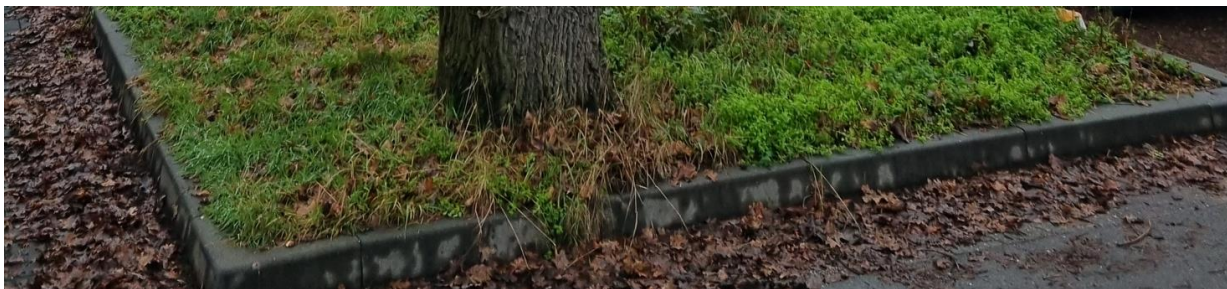
Afbeelding 15: Bestaande situatie: trottoirband rondom boom 3.

De kantopsluiting dient te worden aangelegd zoals deze in de bestaande situatie ook rondom boom 3 is aangelegd. Hier is een trottoirband (13/15x200) geplaatst die hoger ligt dan de rijweg. Hierdoor wordt de vorming van adventiefwortels op de verharding voorkomen. Dit sluit ook aan op de wens met betrekking tot de hemelwaterafvoer (van de bomen af). Daarnaast voorkomt dit ook de uitspoeling van de grond op de rijweg wat in de huidige situatie wel voorkomt.

Daarnaast dient de kantopsluiting niet gesteld te worden op een betonrug maar op de bestaande ondergrond. Gezien de beperkte verkeersbelasting op de rijweg is het wegdrukken van de trottoirband geen risico.

Tenslotte wordt geadviseerd om de bestaande trottoirband langs de rijwegzijde van boom 3 te handhaven. Hiermee wordt onnodig graafwerk rondom te boom voorkomen.
