## **Boom Inventarisatie/VTA en BEA**

Wethoudersbuurt, Ede

## **Pius Floris Boomverzorging Veenendaal** **Afdeling onderzoek en advies**

Projectnummer: PFBV.21.WL.102

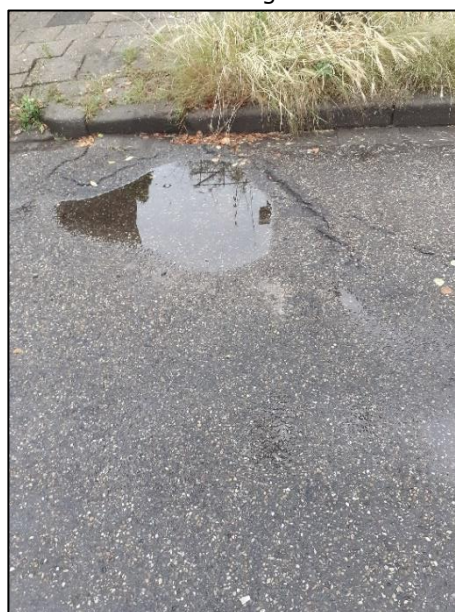
Bij de herontwikkeling van de Wethoudersbuurt worden waarschijnlijk de huidige verhardingen opgebroken en vervangen. Bij het vervangen van deze verhardingen is het risico op (te) grote wortelschade bij verschillende bomen groot. Dit met name bij bomen die nu voor opdrukken van de verhardingen zorgen. Enkele bomen zorgen voor opdruk in trottoirs, doordat de kleine groeiplaatsen volledig zijn gebruikt. Dit is het geval bij de Berken in de Van Voorthuizenlaan (figuur 5).

**Figuur 5: Wortelopdruk aan de Van Voorthuizenlaan**

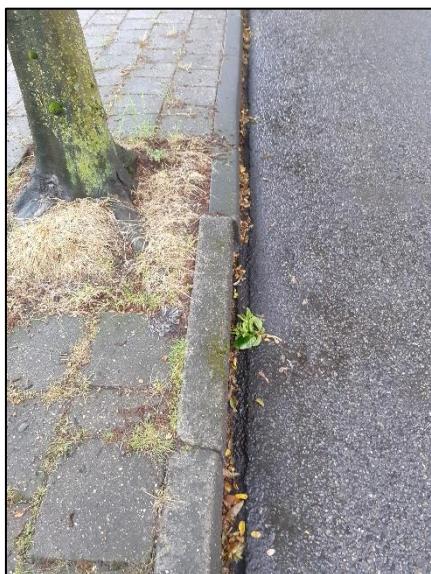
In de Thomaslaan drukken enkele haag- en hopbeuken de opsluitbanden en het asfalt op (figuur 6).

**Figuur 6: Opdruk verharding aan de Thomaslaan en wegdrukken van de opsluitband**

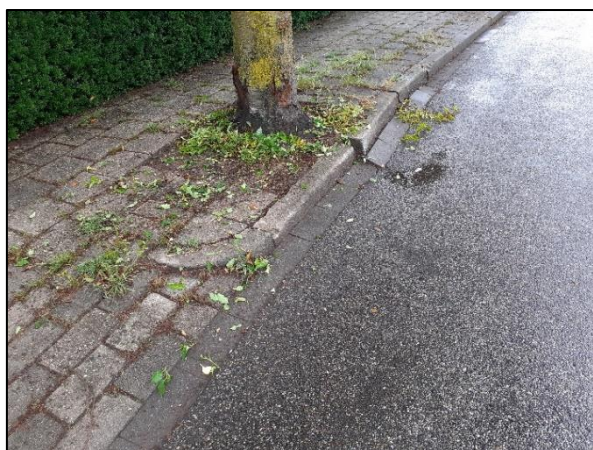
Ook in de IJssel de Schepperlaan is veel opdruk in de verhardingen aangetroffen. Ook hier is de groeiplaats van de sierkersen volledig gebruikt. Wortels gaan dan op zoek naar voedingsstoffen en vocht buiten de groeiplaats (figuur 7) en zorgen voor de wortelopdruk. Er kan vanuit worden gegaan dat veel beworteling zich heeft gevestigd in de voortuinen van de woningen.

**Figuur 7: Aan de IJssel de Schepperlaan opdruk verharding en wegdrukken van de opsluitband**

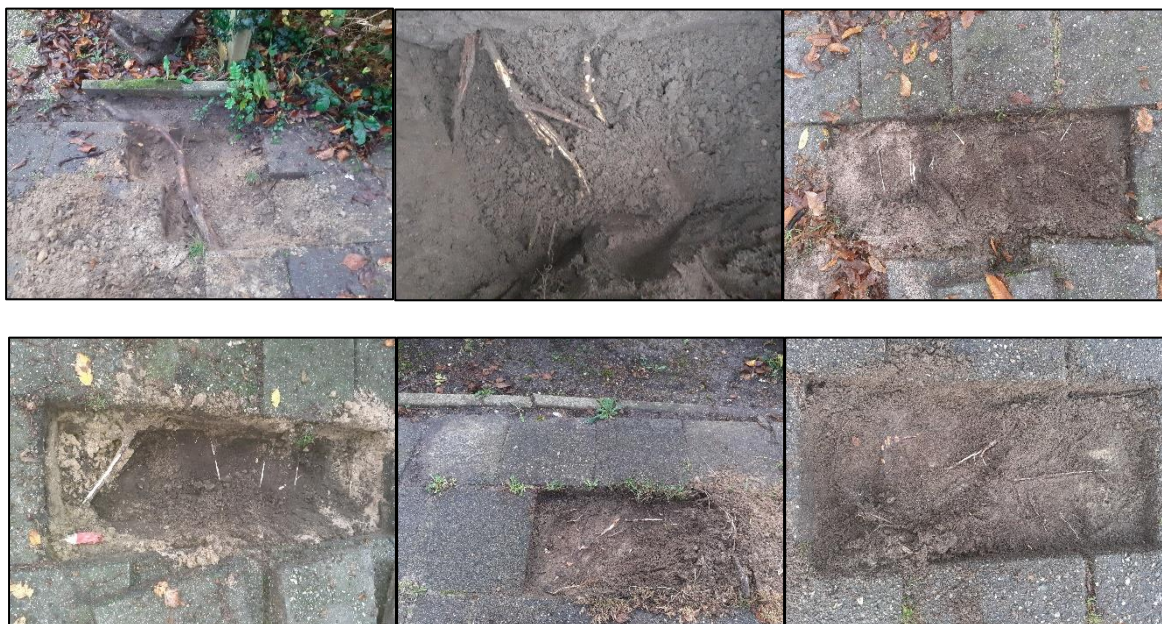
Er is in iedere straat onder de aanwezige verharding beoordeelt waar zich de beworteling bevindt. Het komt er op neer dat de aanwezige straat en laanbomen oppervlakkig wortelen wat de nodige opdruk veroorzaakt van de verharding. De wortels groeien massaal richting de tuinen. Onder het asfalt zullen weinig wortels groeien, vanwege de hoge verdichting is daar wortelgroei na genoeg onmogelijk.

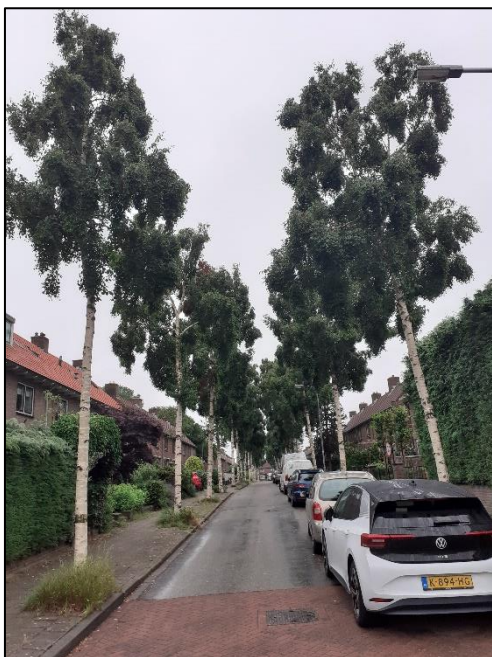
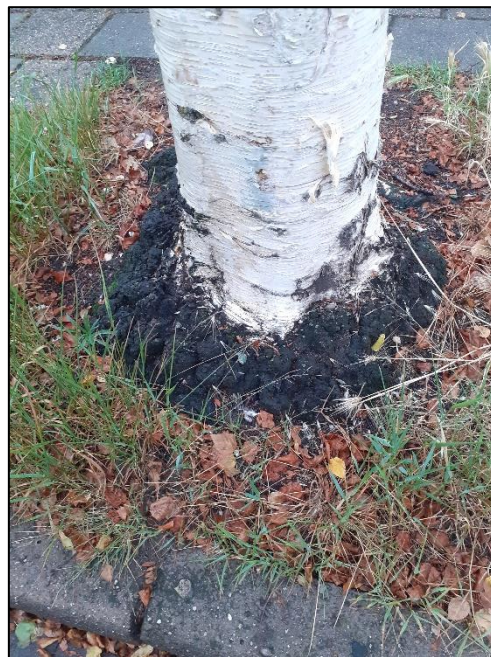
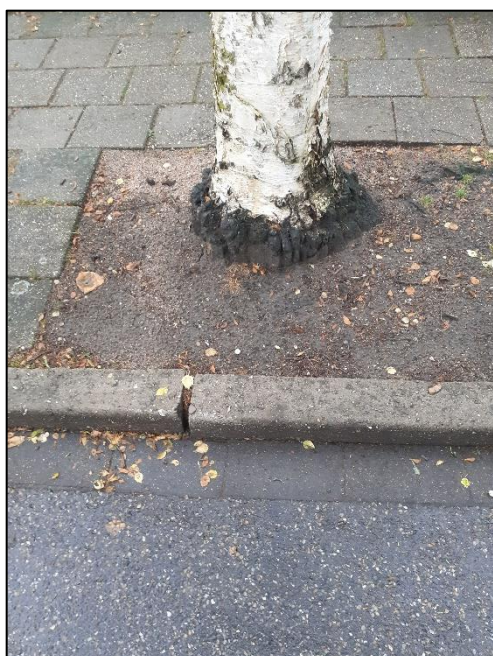
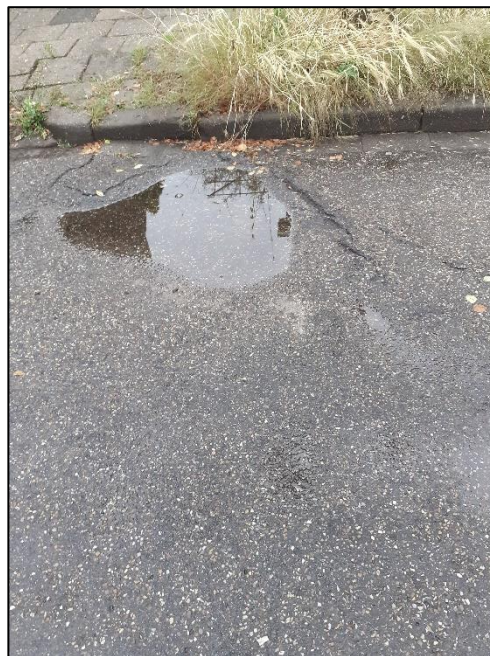
Op deze pagina staan een aantal foto's van de bomen aan de Van Voorthuizenlaan. Er zijn wat vergroeiingen zichtbaar van de ent en er is wortelopdruk van de verharding te zien.

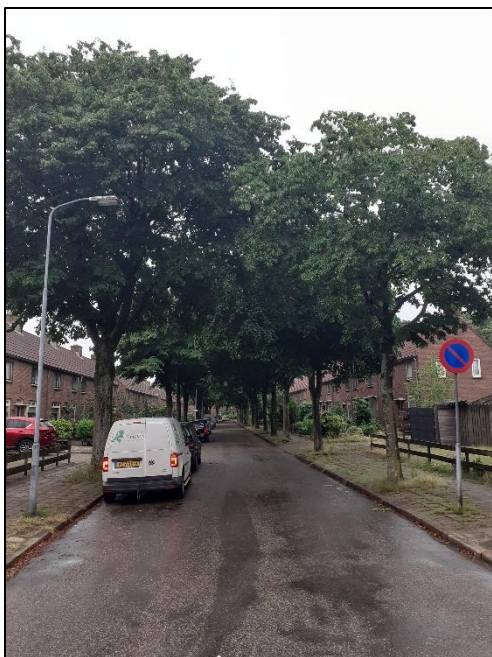
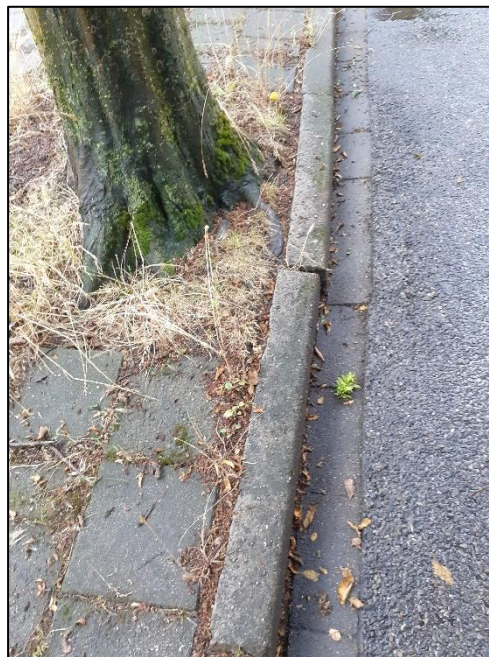
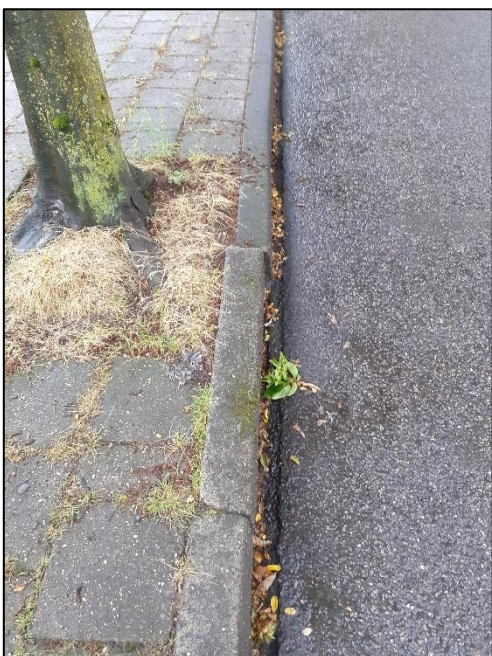
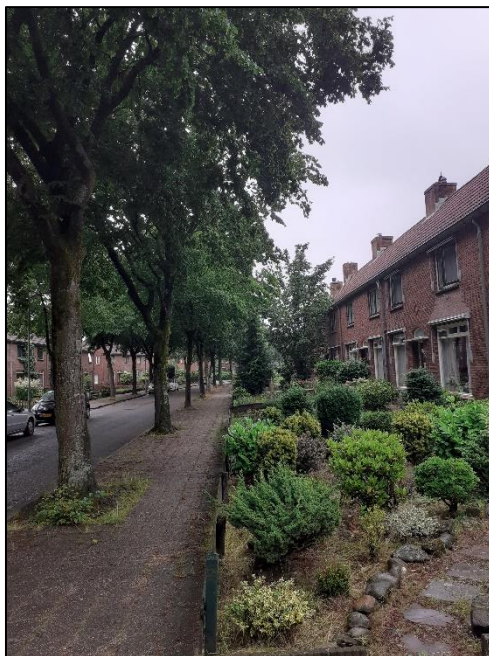
Hieronder staan een aantal foto's van de bomen aan de Thomaslaan weergegeven. Te zien is dat de bomen redelijk laag vertakt zijn en de kronen deels boven de tuinen groeien. Op meerdere plakken wordt verharding en opsluitbang weggedrukt door wortelgroei.

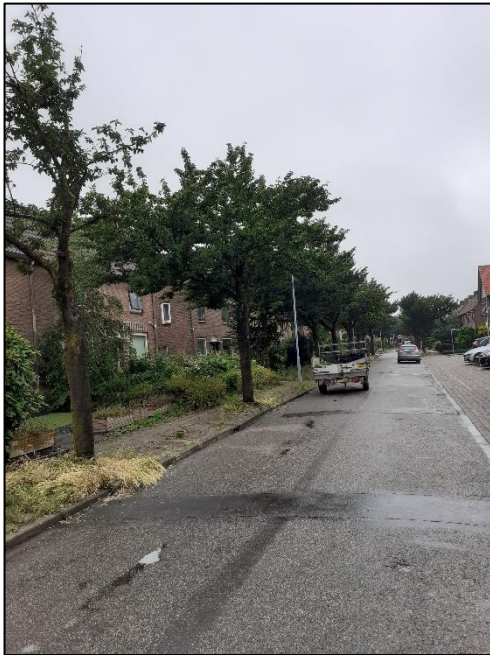
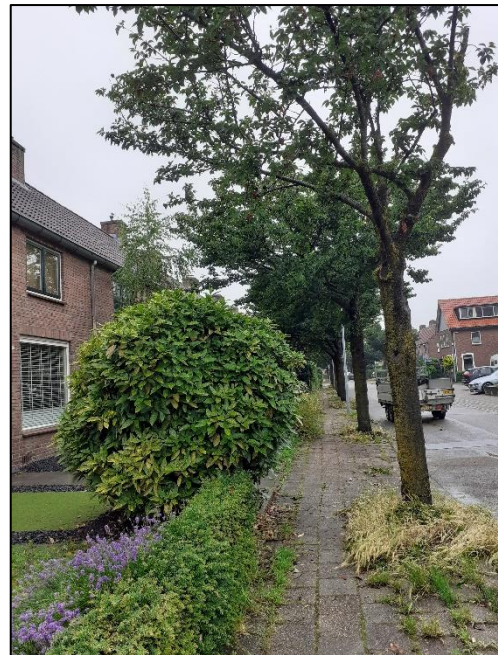
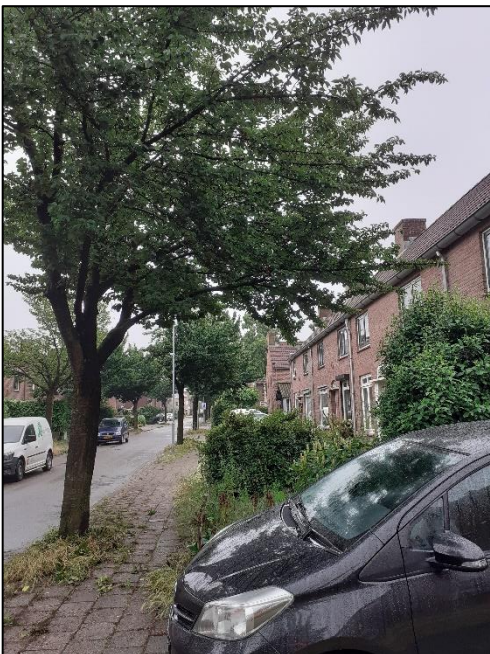
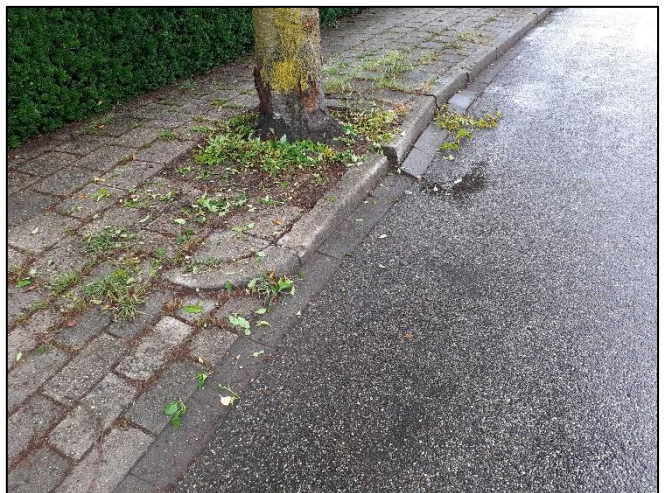
Hieronder staan een aantal foto's van de bomen aan de IJssel de Schepperlaan weergegeven. Te zien is dat de bomen met name aan de wegzijde zijn opgesnoeid en de kronen deels boven de tuinen groeien. Op meerdere plakken wordt verharding en opsluitbang weggedrukt door wortelgroei.
