## Rapportage Asbest-inventarisatie.

Lange Heideweg 19 Otterlo  
Projektnr. : 2021AO175

| <b>Omschrijving opdracht:</b> | Inventarisatie van 3 schuren, 12 sheds en 2 mestsilos en een schutting i.v.m. het voornemen tot totaal sloop. |

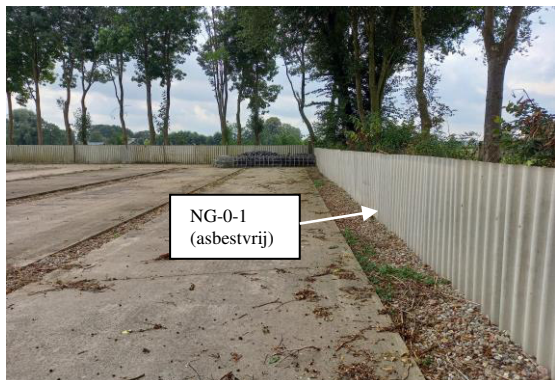
Opmerkingen: NG-0-1: Golfplaat als schutting is asbestvrij, middels waargenomen NT-code. (zie bijlage 1 en 2)

Foto 1: Geïnvventariseerde schutting bestaande uit asbestvrije golfplaten, middels waargenomen NT-code. (zie foto 2)

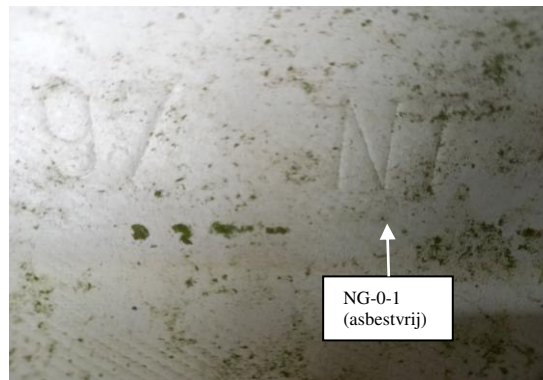
Foto 2: NT-code in asbestvrije golfplaten als schutting.

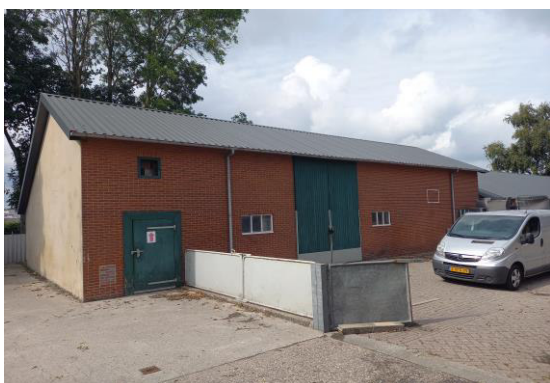
Foto 3: Geïnvventariseerde schuur 1 vanuit zuidoostelijke richting gezien. (geen asbest waargenomen)

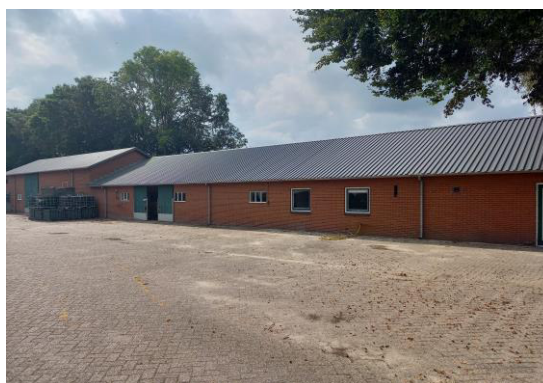
Foto 4: Geïnvventariseerde schuur 1 vanuit noordoostelijke richting gezien. (geen asbest waargenomen)

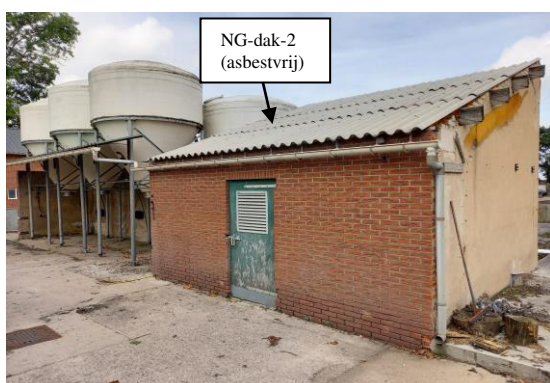
NG-dak-2: Golfplaat als dakbedekking van schuur 2 is identiek aan NG-0-1.

Foto 5: Geïnvventariseerde schuur 2 met asbestvrije golfplaat als dakbedekking vanuit zuidoostelijke richting gezien. (NT-code waargenomen) Golfplaten zijn identiek aan NG-0-1.

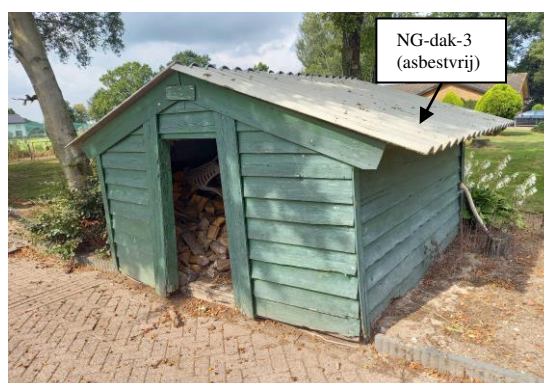
NG-dak-3: Golfplaat als dakbedekking van schuur 3 is identiek aan NG-0-1.

Foto 6: Geïnvventariseerde schuur 3 met asbestvrije golfplaat als dakbedekking vanuit zuidoostelijke richting gezien. (NT-code waargenomen) Golfplaten zijn identiek aan NG-0-1.

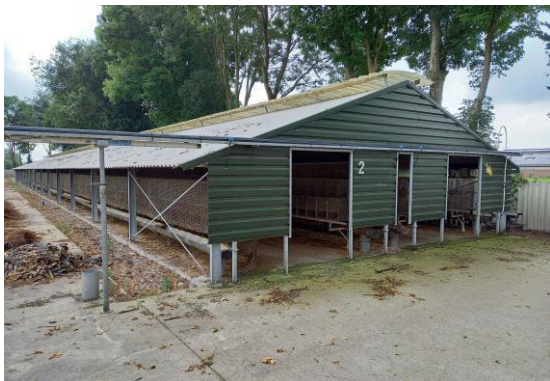
Foto 7: Geïventariseerde shed 1 vanuit noordoostelijke richting gezien.

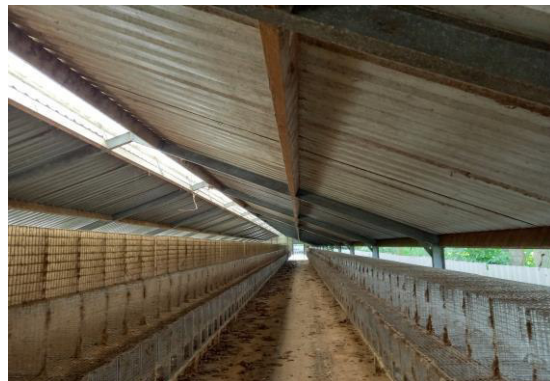
Foto 8: Geïventariseerde shed 1 van binnen gezien.

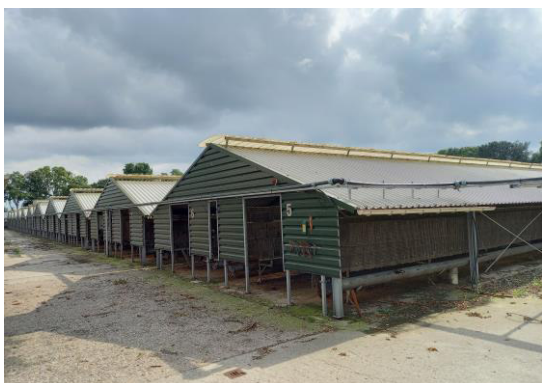
Foto 9: Geïventariseerde shed 2 t/m 12 vanuit noordwestelijke richting gezien.

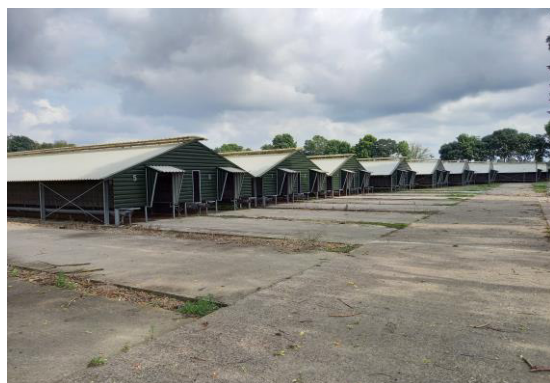
Foto 10: Geïventariseerde shed 2 t/m 12 vanuit zuidwestelijke richting gezien.

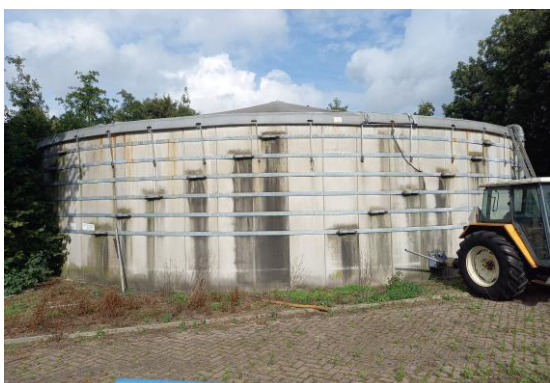
Foto 11: Geïventariseerde mestlo 1 vanuit zuidelijke richting gezien.

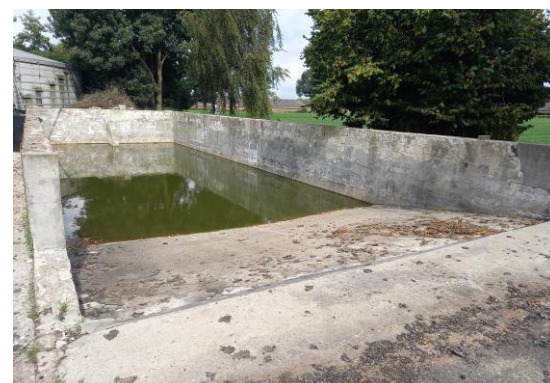
Foto 12: Geïventariseerde mestlo 2 vanuit zuidelijke richting gezien.
