BOOM EFFECT ANALYSE

VAN HEUTZLAAN 1000

TE EDE

## Rapportage boom effect analyse

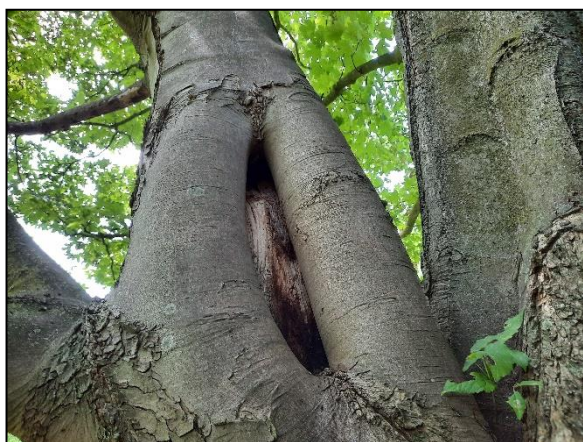
Bij 8 bomen (nummers 11, 13, 17, 24, 30, 32, 34, 37) is een gebrek (holte, plakoksel, bastshade, spechtengat) aangetroffen waarvan de omvang, en daarmee het risico op stam/takbreuk, middels visuele controle niet te bepalen is. Om het risico op stam/takbreuk nauwkeurig in te schatten wordt geadviseerd binnen 3 maanden nader onderzoek uit te voeren. Bij boom 17 is er sprake van spontane opslag en een kleine stamdiameter (17 cm), hierbij is geen kapvergunning noodzakelijk.

**Figuur 13.** Holte.

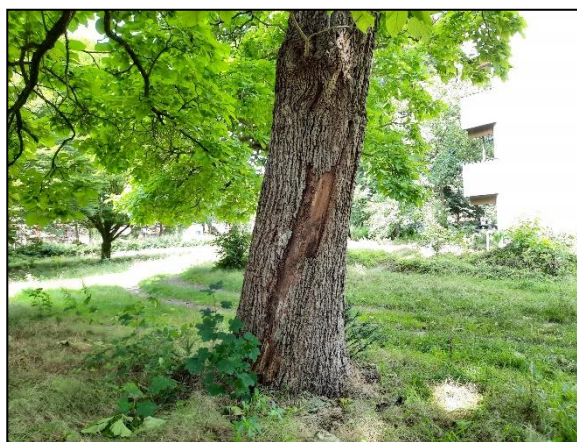
**Figuur 14.** Beschadigd bastweefsel stam.

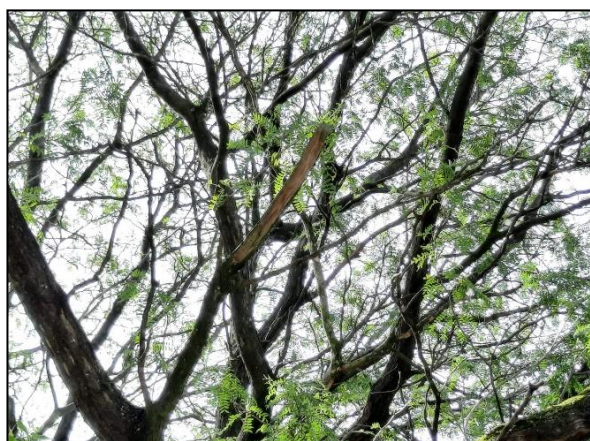
**Figuur 15.** Afgebroken takken.

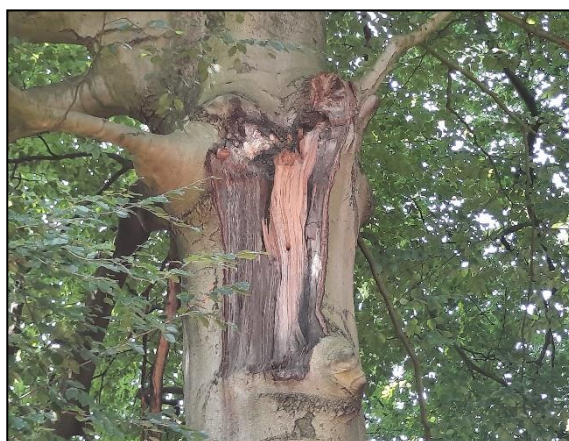
**Figuur 16.** Wond uitgescheurde plakoksel met spechtengat.

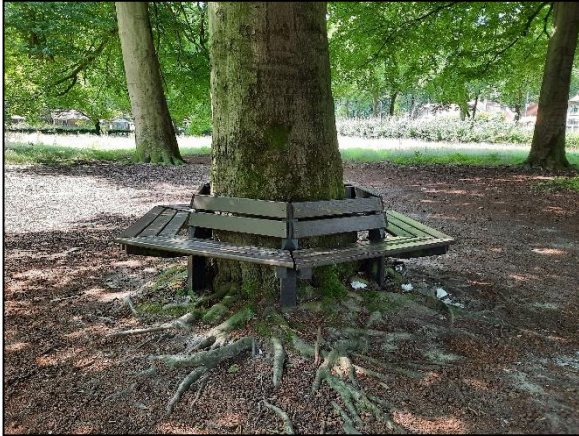
Figuur 17. Bankje vergroeid met stamvoet.

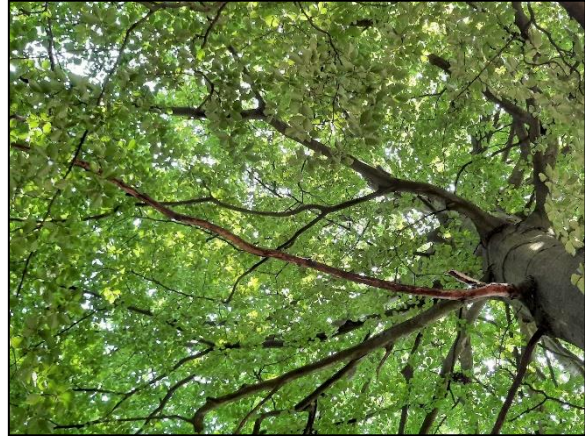
Figuur 18. Afgestorven takken.

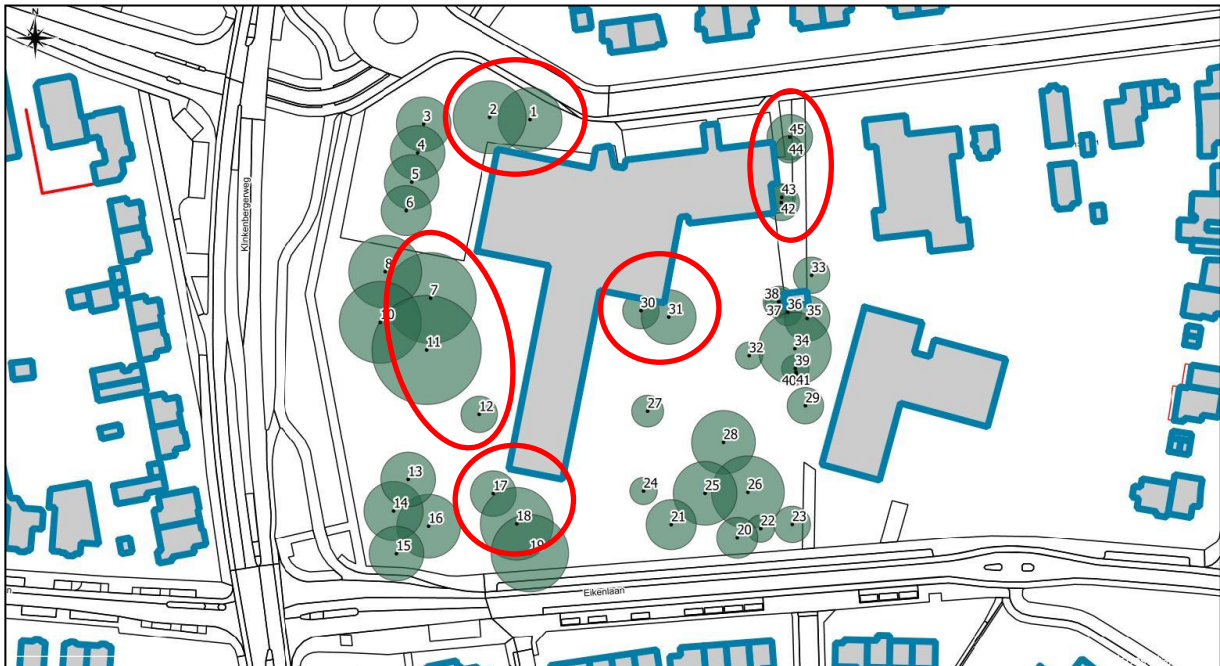
**Figuur 22.** Knelpunten in relatie tot amoveren bestaande bebouwing.

Diverse bomen staan op korte afstand van de gevel van het te amoveren gebouw, zie figuur 22. In onderstaande paragrafen worden de effecten op de bomen per knelpunt weergegeven.

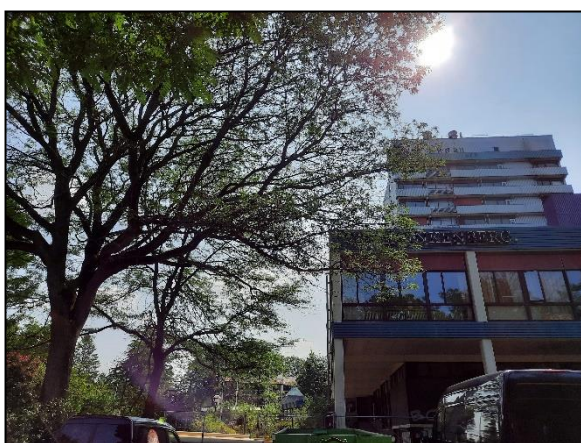
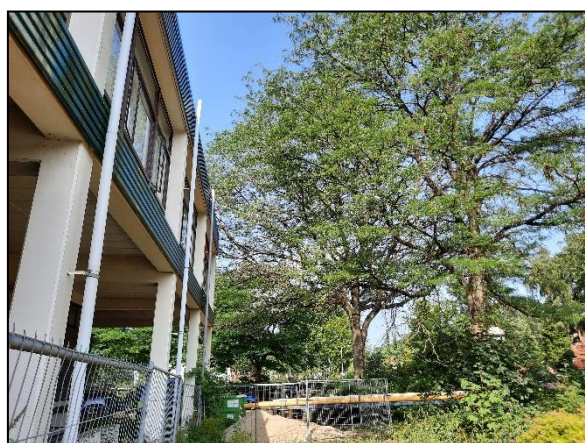
**Figuur 23.** Boom 1 en 2 naast bestaande bebouwing.

**Figuur 24.** Boom 1 en 2 naast bestaande bebouwing.

Hierdoor kan kroonschade ontstaan door het toepassen van groot materieel. Ondergronds kan schade ontstaan door ophoging/afgraving van het maaiveld en het betreden van de groeiplaats met (zwaar) materieel. Het risico op stam- kroonschade en wortelschade is groot.

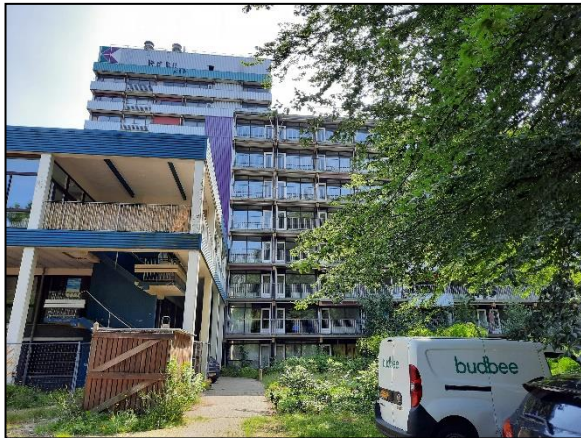
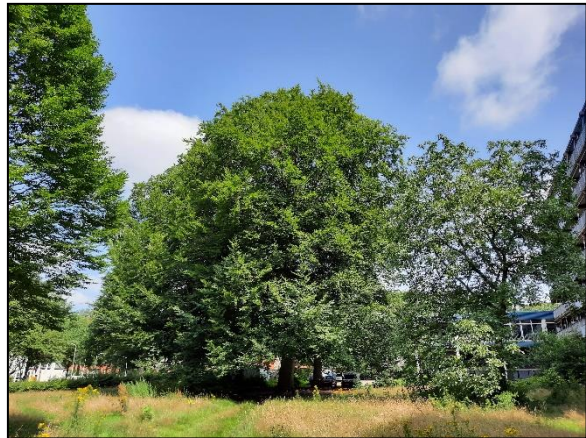
**Figuur 23.** Boom 7 naast bestaande bebouwing.

**Figuur 24.** Boom 11 en 12 nabij bestaande bebouwing.

Door toepassen van groot materieel tijdens de sloop kan kroonschade ontstaan. Ondergronds kan schade ontstaan door ophoging/afgraving van het maaiveld en het betreden van de groeiplaats met (zwaar) materieel. Het risico op stam- / kroonschade en wortelschade is aanzienlijk.

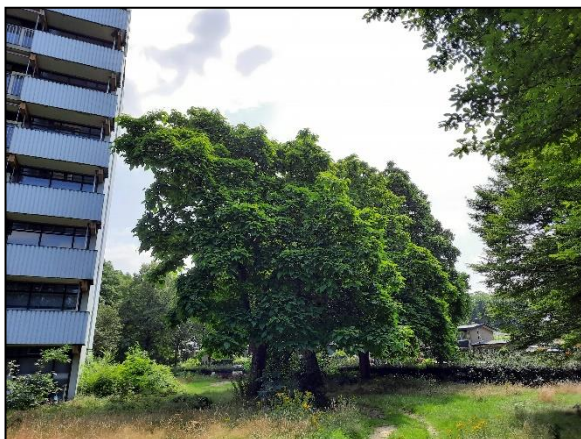
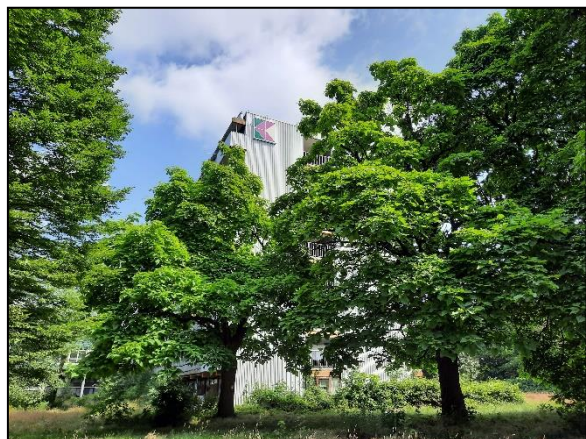
**Figuur 25.** Boom 17 en 18 op nabij bestaande bebouwing.

**Figuur 26.** Boom 17 en 18 nabij bestaande bebouwing.

Door toepassen van groot materieel tijdens de sloop kan kroonschade ontstaan. Ondergronds kan schade ontstaan door ophoging/afgraving van het maaiveld en het betreden van de groeiplaats met (zwaar) materieel. Het risico op stam- kroonschade en wortelschade is aanzienlijk.

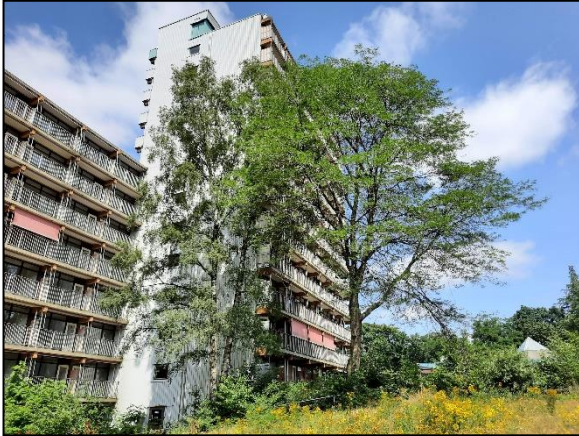
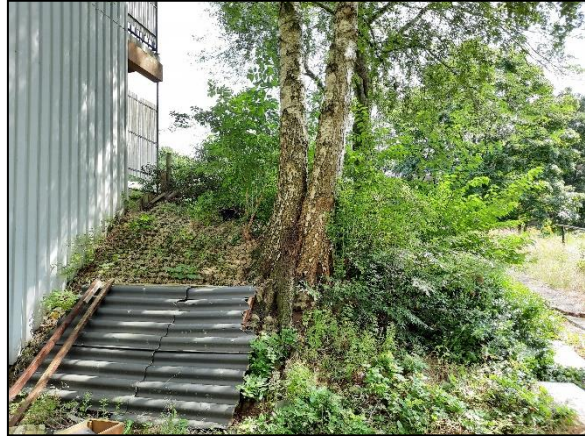
**Figuur 27.** Boom 30 en 31 op korte afstand van de bestaande bebouwing.

**Figuur 28.** Boom 30 op de verhoging.

Tijdens het amoveren is het risico op ernstige kroonschade zeer groot. Door het (gedeeltelijk) afgraven van de verhoging ontstaat kans op ernstige wortelschade en daardoor verhoging van de windworpg gevoeligheid. Beide bomen zijn op de huidige standplaats op voorhand niet te behouden.

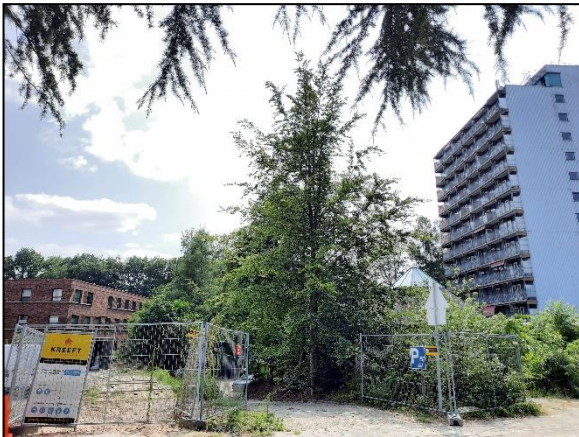
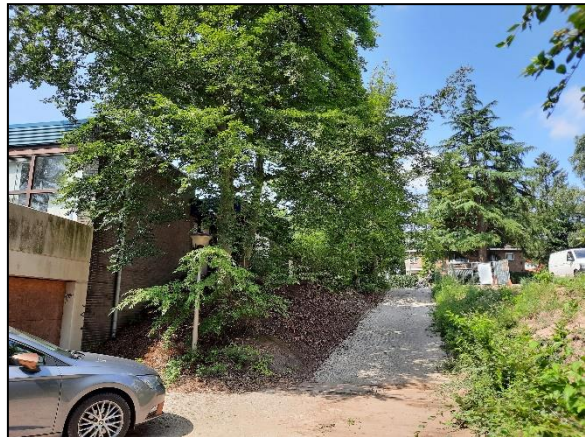
Aan de oostzijde van de bestaande bebouwing staan vier beuken naast de inrit (van Heutszlaan) naar de (verlaagde) garageboxen, zie figuur 29 en 30. De bomen staan op een verhoging en op korte afstand van de huidige gevel (2 tot 4,5m), zie figuur 31 en 32.

**Figuur 29.** Inrit gezien vanuit de van Heutszlaan.

**Figuur 30.** Inrit gezien van de (verlaagde) garageboxen.

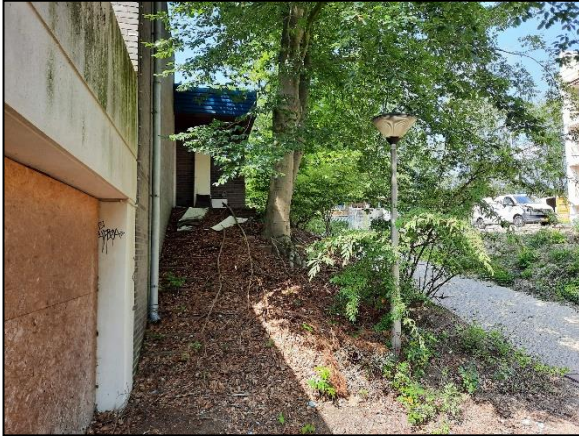
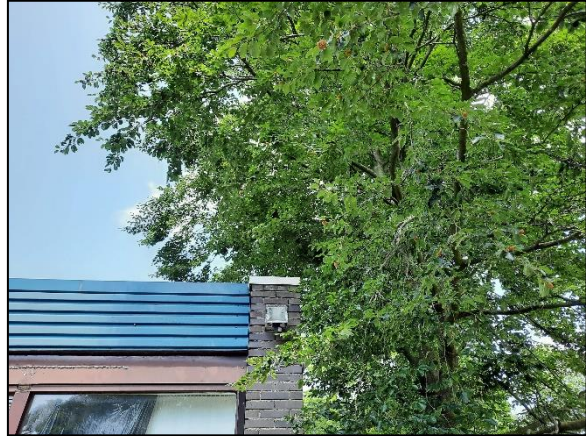
De bomen staan op een verhoging en op korte afstand van de huidige gevel (2 tot 4,5m), zie figuur 31. De takken van de kronen van boom 42 en 43 zijn tegen- boven de huidige bebouwing gesitueerd, zie figuur 32.

**Figuur 31.** Locatie boom 42 en 43 op korte afstand van de huidige gevel en standplaats op een verhoging.

**Figuur 32.** Takken tegen- en boven huidige bebouwing.

Tijdens het amoveren wordt er binnen de kroonprojectie gewerkt. Daardoor is het risico op ernstige kroonschade zeer groot. Door het (gedeeltelijk) afgraven van de verhoging ontstaat kans op ernstige wortelschade en daardoor verhoging van de windworpg gevoeligheid. Boom 42 en 43 zijn op de huidige standplaats niet duurzaam te behouden. Bij boom 44 en 45 is het risico op stam- / kroonschade en wortelschade zeer groot.

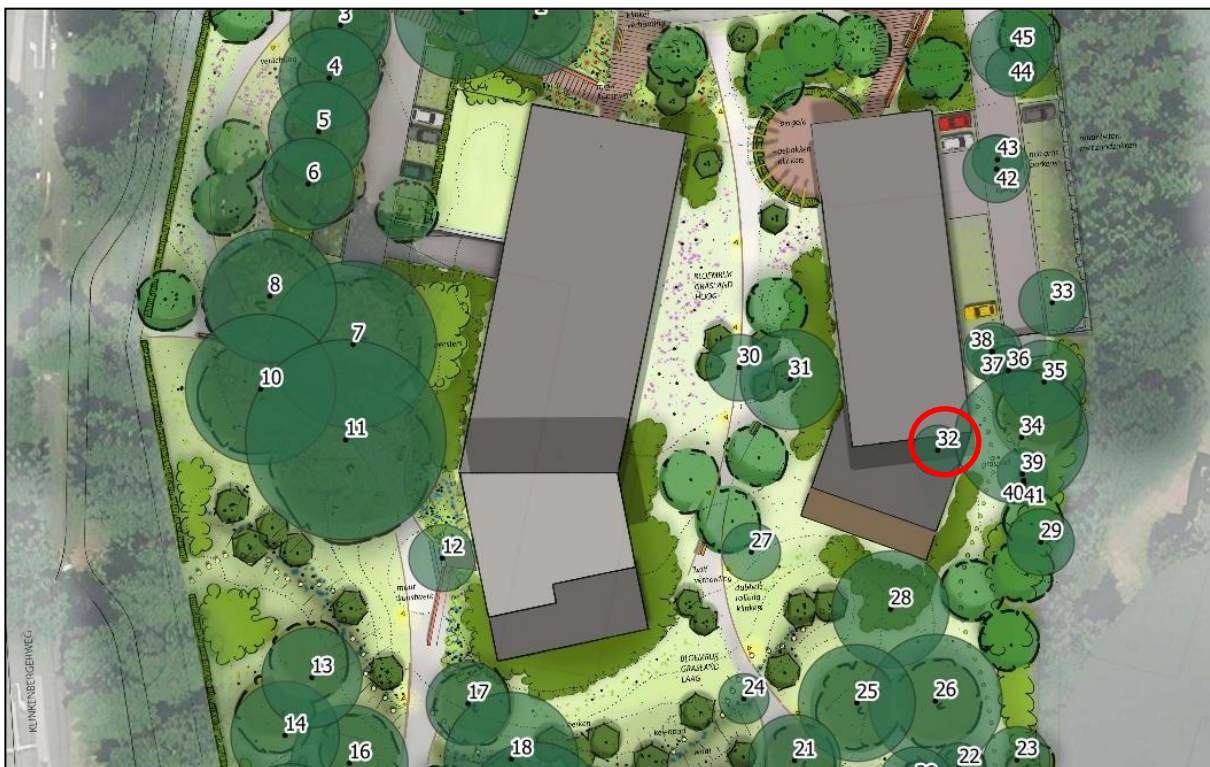
De twee nieuw te bouwen appartementencomplexen worden gepositioneerd in het midden en oosten van de projectlocatie. De positie van het meest oostelijke appartementencomplex is conflicterend met de stampositie van boom 32, zie figuur 33. Deze boom is op voorhand niet te behouden.

**Figuur 33.** Knelpunten in relatie tot de voorgenumen nieuwbouw.

De bomen 7, 11, 12, 17, 31, 34, 36, 37 en 38 staan binnen de invloedssfeer van de nieuwbouwwerkzaamheden. Bij de werkzaamheden bestaat kans op stam- / kroon- en/of wortelschade.

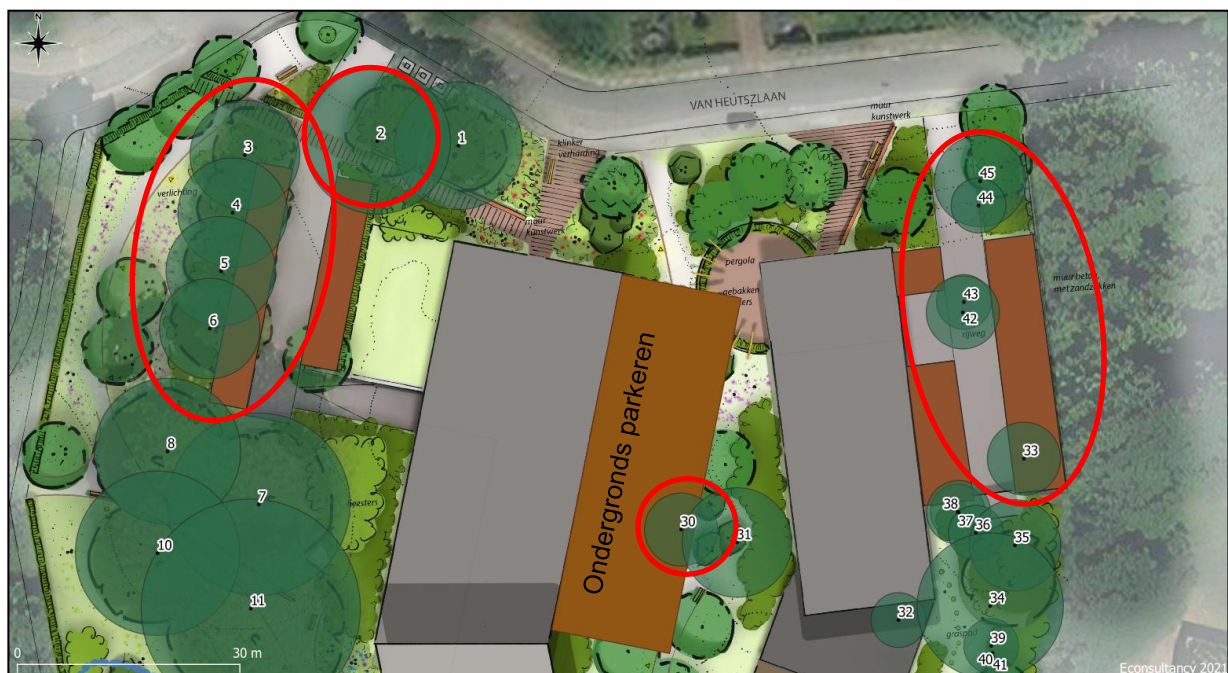
**Figuur 34.** Knelpunten in relatie tot de aanleg van parkeervoorzieningen.

De positie van de ondergrondse parkeervoorziening is conflicterend met de stampositie van boom 30. Dit geldt ook voor de positie van de parkeervoorzieningen aan de oostzijde van de onderzoekslocatie, deze is conflicterend met de stampositie van boom 33, 42 en 43. Deze bomen zijn op voorhand niet te behouden. De nieuw inrit aan de van Heutszlaan is conflicterend met de stampositie van boom 44 en op zeer korte afstand gesitueerd van boom 45 (0.5 cm). Deze bomen zijn naar verwachting niet duurzaam te behouden.

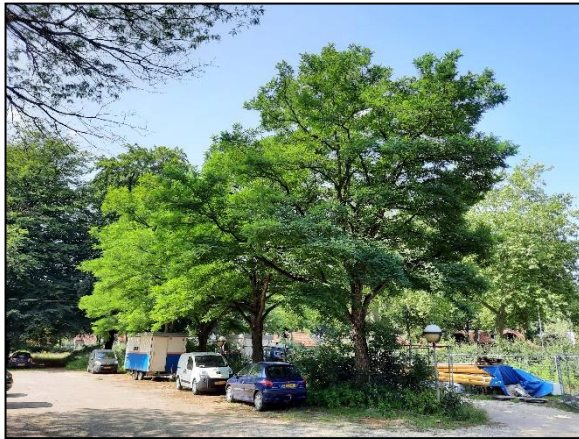
**Figuur 35.** Boom 3 t/m 6 in groenstrook.

De nieuwe parkeervakken zijn op dezelfde locatie als de oude parkeerplaats gesitueerd. Bij de werkzaamheden wordt binnen de kroonprojectie van boom 3 t/m 6 gewerkt, zie figuur 37. Hierbij is de kans op stam- en kroonschade groot.

Om de kans op ernstige schade te minimaliseren wordt geadviseerd binnen de kroonprojectie handmatig te werken. De verharding dient handmatig verwijderd te worden en bij de graafwerkzaamheden voor de egalisatie van het zandbed betekent het volgende:

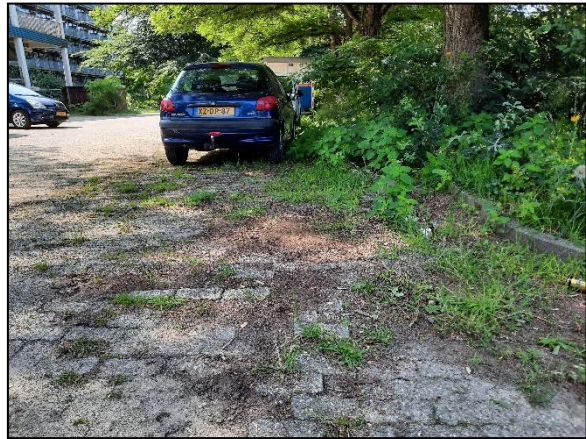
Acacia's vormen diepgaande maar ook veel oppervlakkige wortels. Door deze oppervlakkige wortels is de bestrating van de parkeerplaats op diverse locaties opgedrukt, zie figuur 36.

**Figuur 36.** Opdruk verharding.

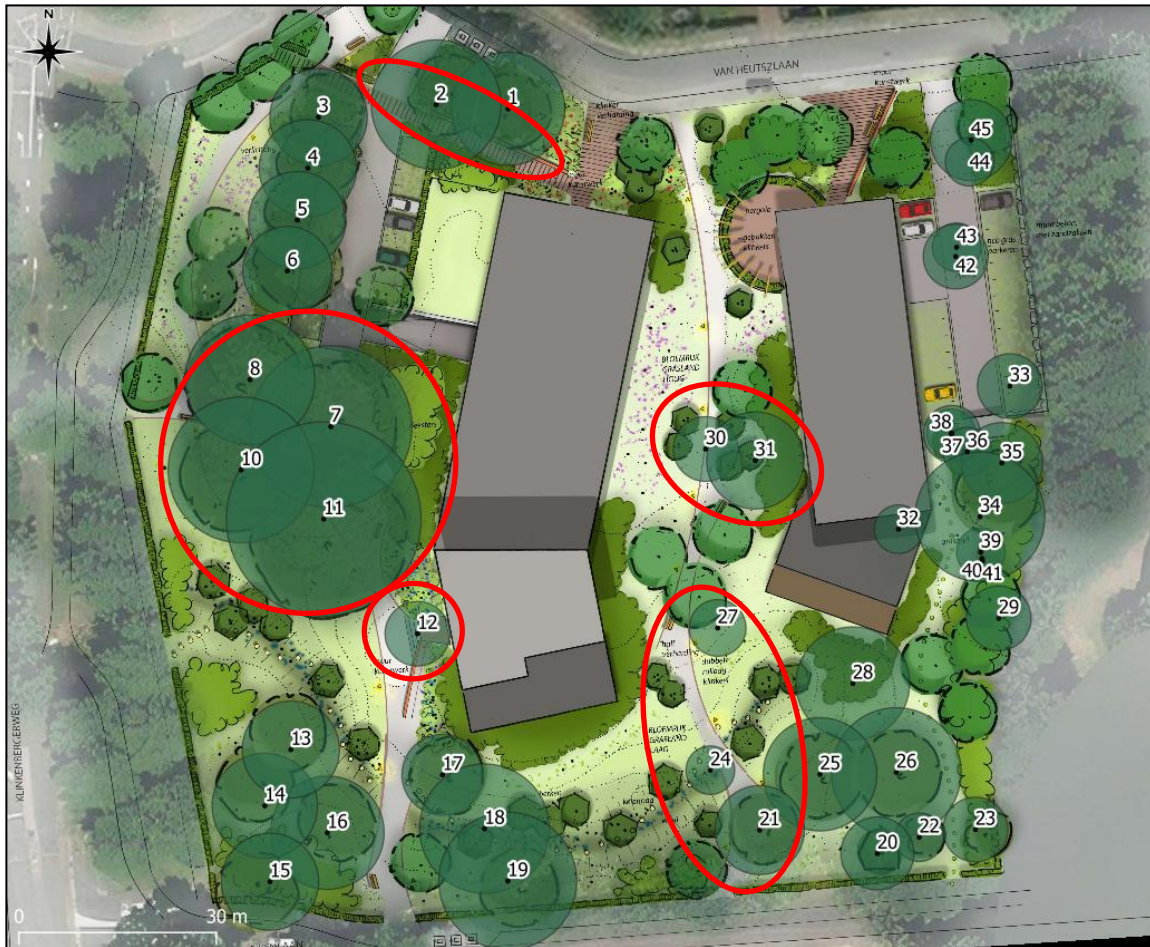
Binnen het projectgebied worden over het gehele terrein paden en inritten voorzien. Op dit moment is nog niet (overal) duidelijk wat de exacte locatie van de paden is en welke verharding waar wordt toegepast. Er wordt in het ontwerp (VO Klinkenberg) gesproken over klinkers, open verharding en halfverharding. In het ontwerp wordt de huidige padenstructuur niet gevolgd. Met betrekking tot de padenstructuur zijn een aantal knelpunten gesignaleerd. In figuur 39 is een overzicht weergegeven.

**Figuur 39.** Knelpunten in relatie tot de aanleg van paden.

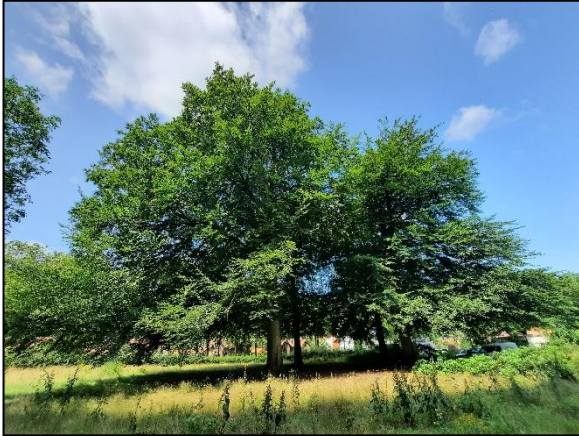
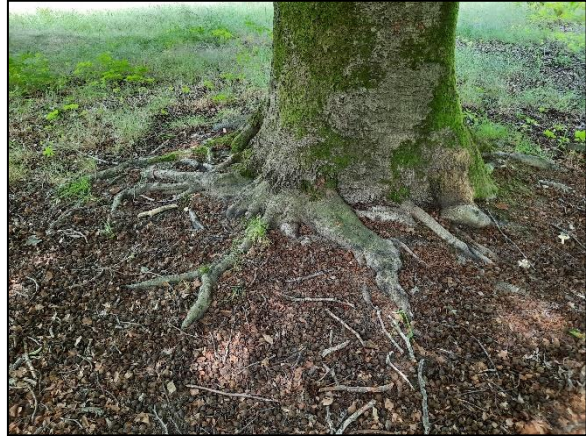
Aan de westzijde van de onderzoekslocatie bevinden zich vier imposante beuken, zie figuur 40. Deze beuken zijn vanwege hun leeftijd en omvang zeer waardevol. De bomen staan in de huidige situatie in het gras en/of deels in de opengrond. Beuken ontwikkelen over het algemeen oppervlakkige beworteling. De vier imposante beuken hebben ook oppervlakkige beworteling ontwikkeld, zie figuur 41. In het huidige ontwerp blijft de bestaande halfverharding gehandhaafd. Indien binnen de kroonprojectie verder geen werkzaamheden plaatsvinden worden geen negatieve effecten verwacht.

**Figuur 40.** Groep van vier beuken.

**Figuur 41.** Oppervlakkige beworteling.

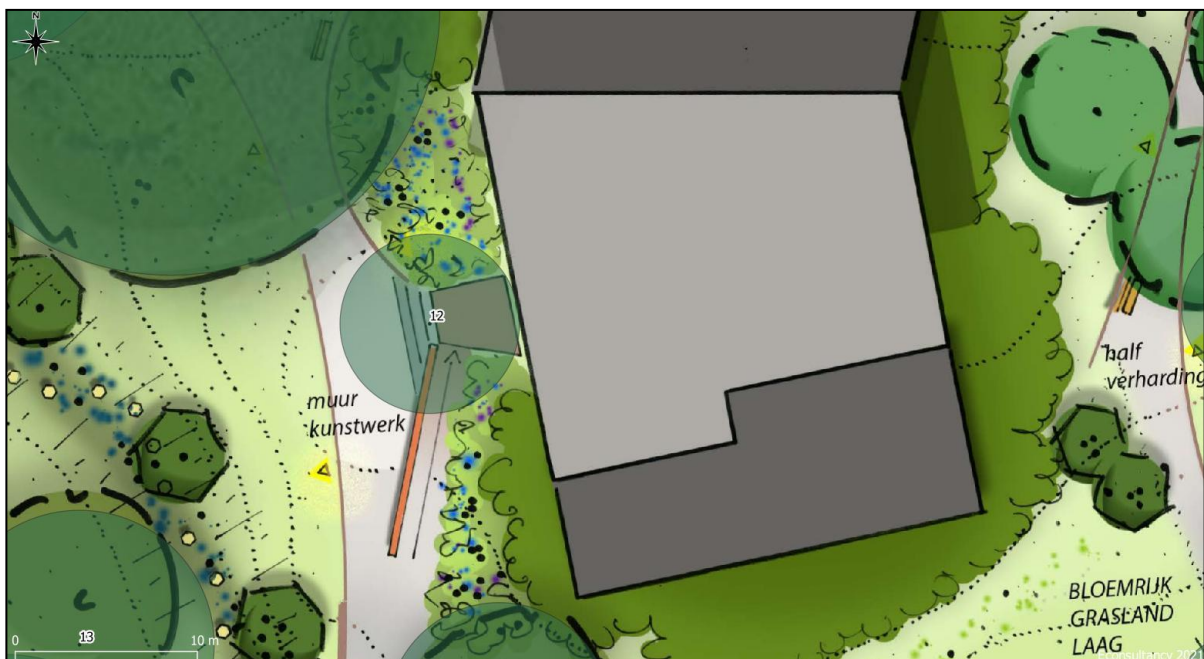
In het huidige ontwerp is een trap en ingang naar het gebouw voorzien. Boom 12 is gesitueerd binnen de contouren van de trap en is derhalve op voorhand niet te behouden. Zie figuur 42. De boom is mogelijk met een verplanting op een andere standplaats wel te behouden.

**Figuur 42.** Boom 12 gesitueerd binnen contouren aan te leggen trap.

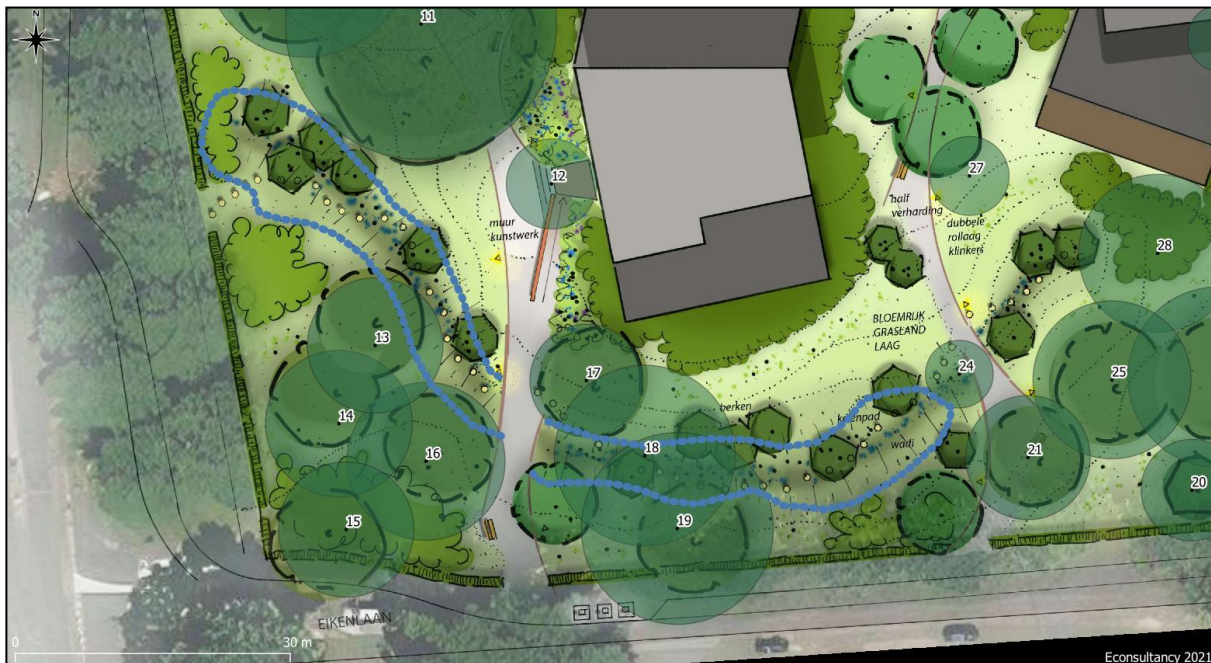
**Figuur 43.** Globale ligging wadi (blauwe lijnen).

Boom 18 is gesitueerd op de voorgenomen locatie van deze wadi. Deze boom is op voorhand niet te behouden. Boom 13, 17 en 19 zijn gesitueerd op korte afstand (2,5 tot 5,5 m) van de insteek van de wadi. Bij de aanleg van de wadi zal gezien de afstand tot de bomen wortelverlies ontstaan, het doorwortelbare volume zal afnemen en de groeiplaatsomstandigheden verslechteren. Als gevolg van het wortelverlies kan de conditie van de boom afnemen. Daarnaast bestaat de kans op schade aan de stam/kroon. De negatieve effecten voor deze bomen kunnen geminimaliseerd worden door de positie van de wadi te optimaliseren/aan te passen.

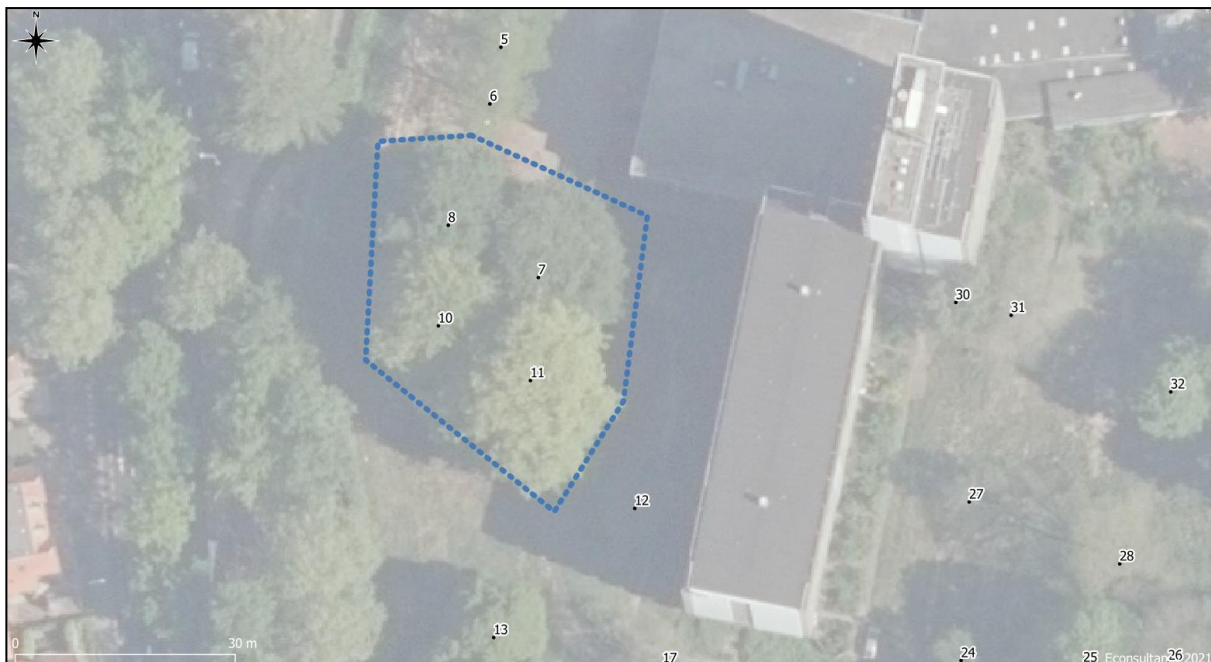
In het huidige ontwerp is bij het amoveren van de bestaande bebouwing en nieuwbouw de kans op kroon-/stam- en wortelschade zeer groot. Aangezien beuken zeer gevoelig voor groeiplaatsveranderingen zijn, zijn aanvullende maatregelen noodzakelijk.

Bij het amoveren van de bestaande bebouwing dient er vanuit de noord/oostzijde te worden gewerkt. Er dient uiterst voorzichtig te worden gewerkt om kroonschade te voorkomen. De kronen van de bomen mogen minimaal gesnoeid worden. Er mogen geen zware gesteltakken verwijderen worden, enkel takken < Ø 10 cm. Deze snoeiwerkzaamheden moeten worden uitgevoerd door een gecertificeerd European Tree Worker (ETW) of gelijkwaardig niveau.

Daarnaast dient er een 'verboden zone' te worden ingesteld. In deze zone zijn werkzaamheden met negatieve effecten, bijvoorbeeld graafwerkzaamheden, ophogingen en betreding met zwaar materieel, verboden. De verboden zone dient fysiek afgeschermd te worden door het plaatsen van onverplaatsbare bouwhekken gedurende het gehele traject. In figuur 45 is de geadviseerde verboden zone en positie van de bouwhekken weergegeven.

**Figuur 45.** Advies instellen verboden zone en plaatsen bouwhekken ten behoeve van behoud boom 7, 8, 10, 11.

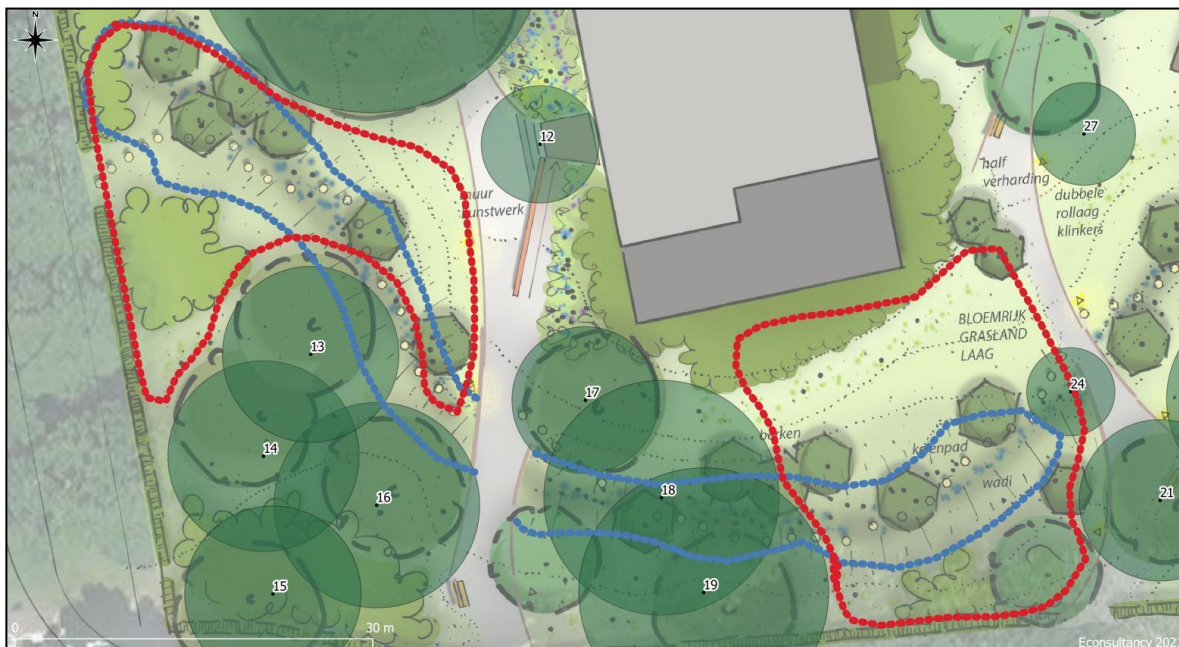
Aan de westzijde van het projectgebied is een wadi voorzien. Boom 13, 17 en 19 staan binnen de invloedssfeer van de aanleg van de wadi en bij de aanleg van de wadi zal wortelverlies ontstaan. Daarnaast bestaat de kans op schade aan de stam / kroon. Om de negatieve effecten voor deze bomen te minimaliseren adviseren we om de wadi anders te positioneren, meer richting het westen en oosten. In figuur 46 is de voorgestelde positionering van de wadi weergegeven (rode lijnen).

**Figuur 46.** Voorgestelde optimalisatie wadi, de rode stippellijn geeft de voorgestelde positionering weer.
