## **BOMEN EFFECT ANALYSE**

**PROJECT NOORDELIJKE SPOORSTRAAT EDE**

**15 BOMEN, NOORDELIJKE SPOORSTRAAT 11A EN 15, EDE**

Referentienummer : 231983  
Opdrachtgever : Bouwbedrijf H. Klomp B.V.  
Datum rapport : 21 november 2023

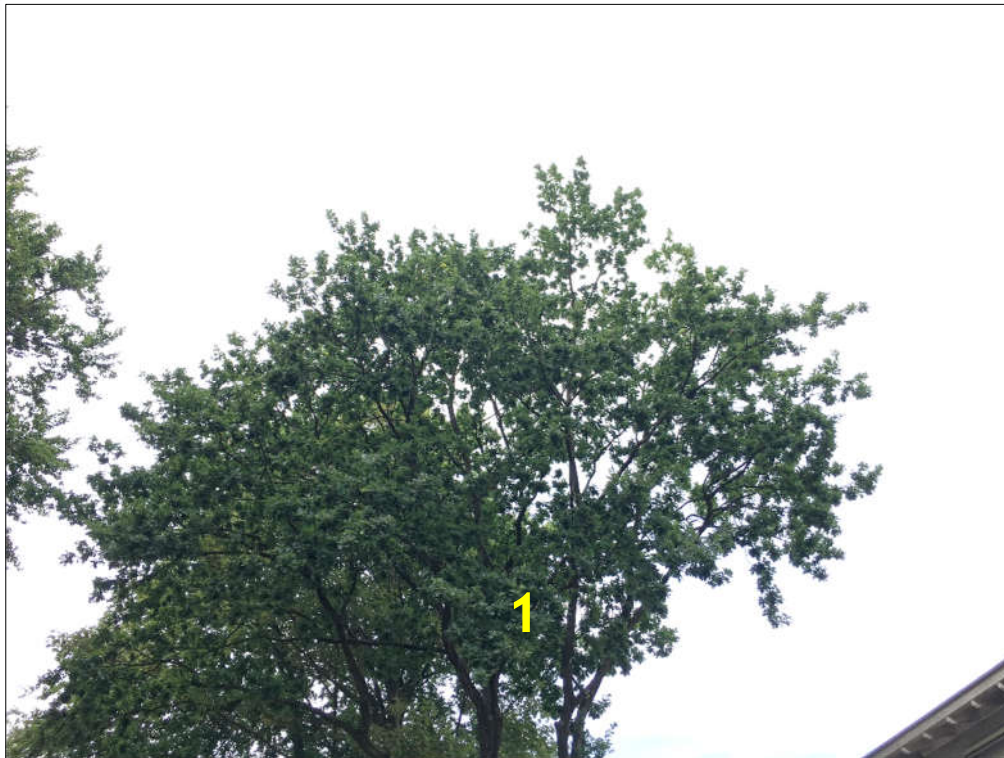
| boomnummer | beleidsstatus | boomsoort (NL) | boomhoogteklasse m | stamdiameter cm | conditie | mechanische kwaliteit | gebreken | boomkwaliteit | toekomstverwachting jaar |
|---|---|---|---|---|---|---|---|---|---|
| 1 | geen | Quercus robur (zomereik) | 12-18 | 60 | O | V | scheefgroei | O | 5-15 |

*Afbeelding 6: Zomereik met onvoldoende conditie*

- Bij boom 1 en 9 (zomereiken) tijdens de bouw, indien het nodig blijkt, enkele laaghangende takken te verwijderen.
- Bij boom 8 (esdoorn), tijdens de bouw van de bergingen, de kroon in te nemen.

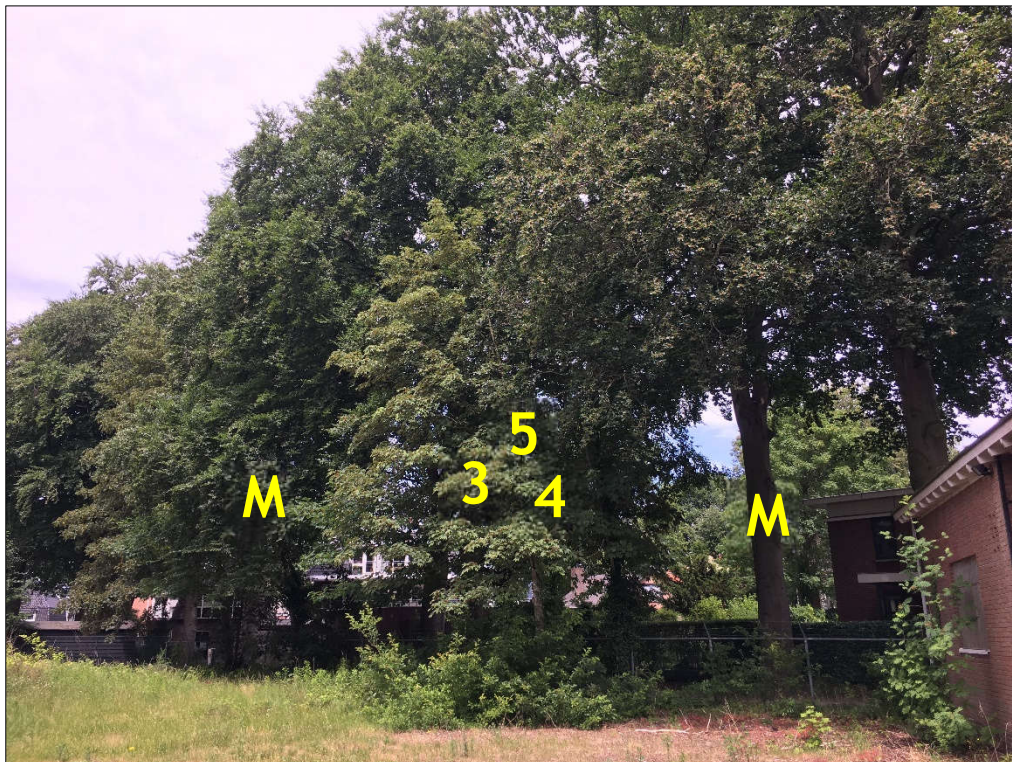
*Afbeelding 7: Onderstandige esdoorns (3,4,5) t.o.v. de monumentale beuken (M) aan het Zwartelaantje*

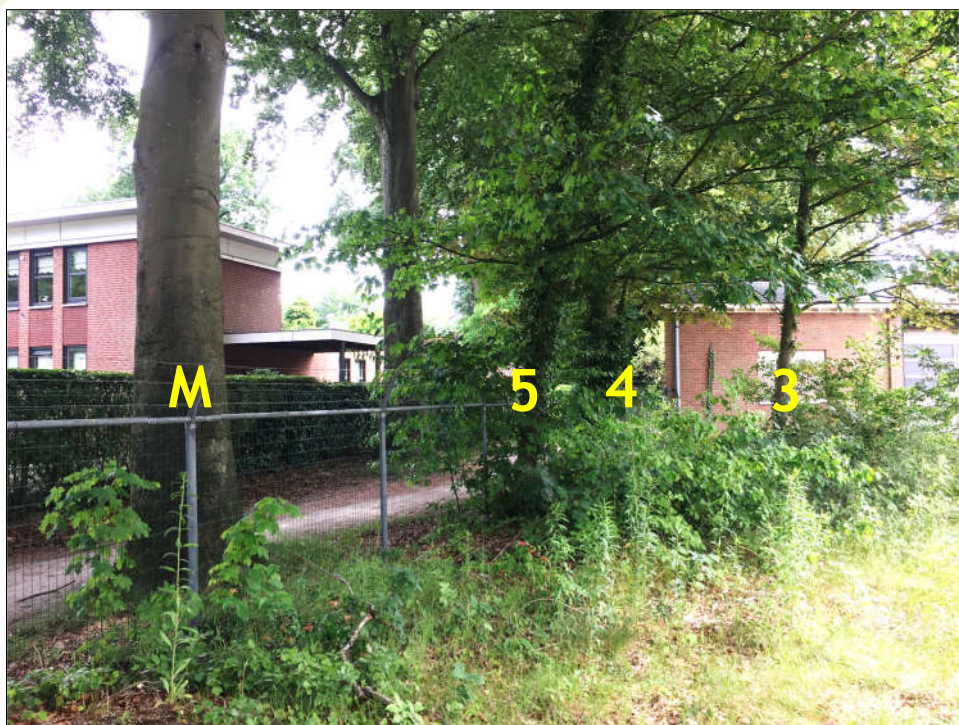
*Afbeelding 8: De esdoorns (waarschijnlijk spontane opslag) hebben onderstandige en eenzijdig ontwikkelde kronen als gevolg van de schaduw van de monumentale beuken (M)*

- Vijf bomen (3,4,5,6,7) te verwijderen en de overige tien bomen te handhaven.
- Een extern toezichthouder bomen (European Tree Technician) aan te stellen die toeziet op de in dit rapport beschreven boombeschermingsmaatregelen en randvoorwaarden.

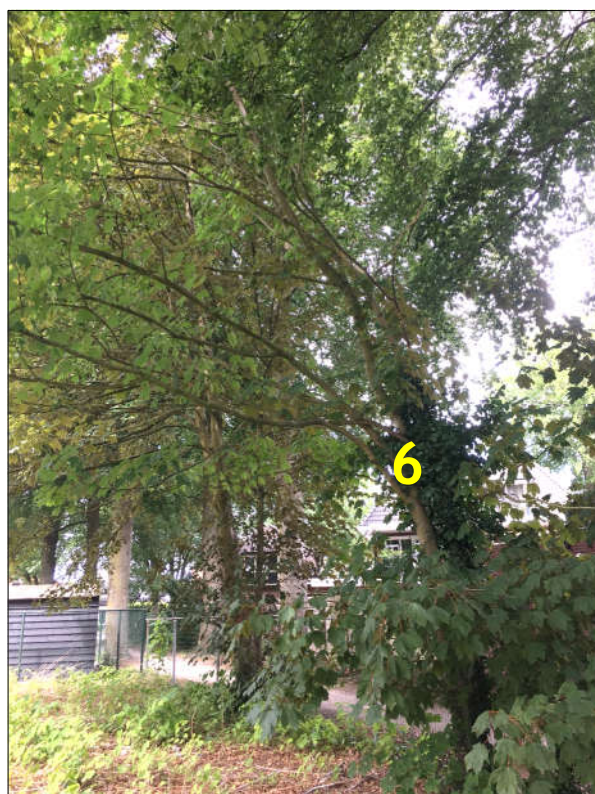
*Afbeelding 9: Onderstandige esdoorn met eenzijdig ontwikkelde kroon*

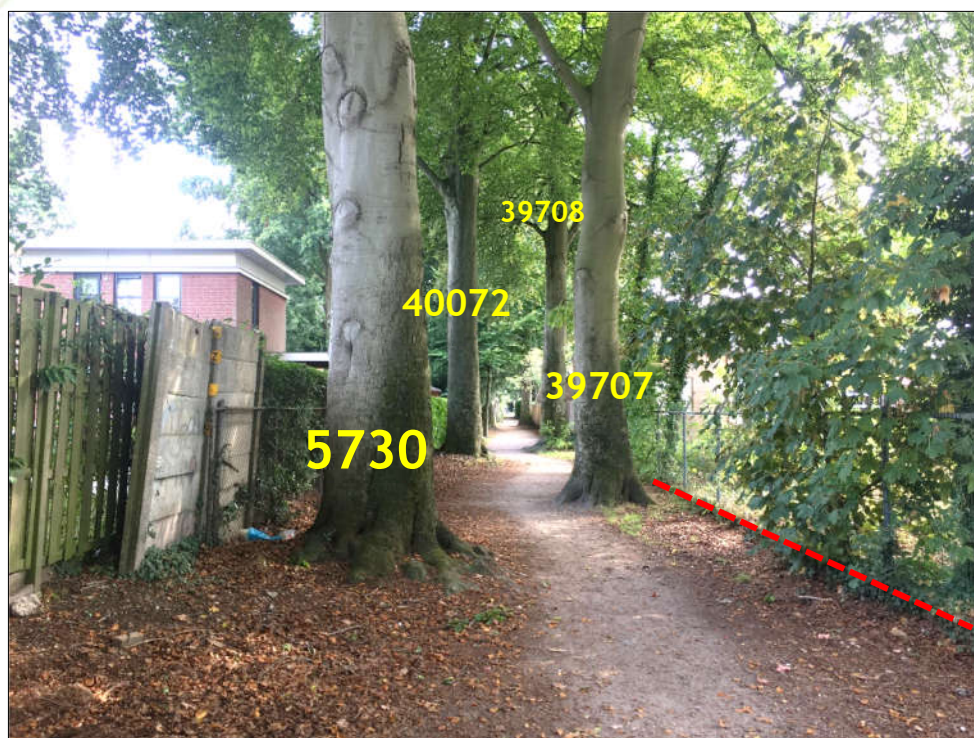
Afbeelding 10: Vier van de vijf monumentale beuken aan het Zwartelaantje waarvan de kronen zich boven het projectgebied (rechts van de rode lijn) bevinden

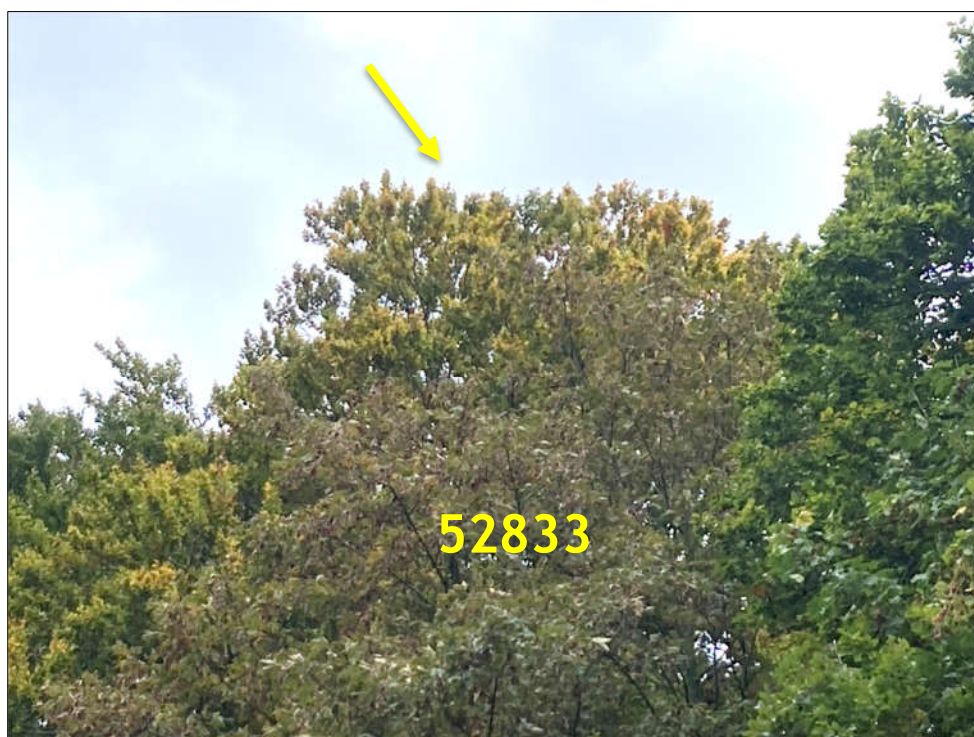
Afbeelding 11: Voldoende maar wel verminderde conditie (vertakkingspatroon kroonrand) bij monumentale beuk

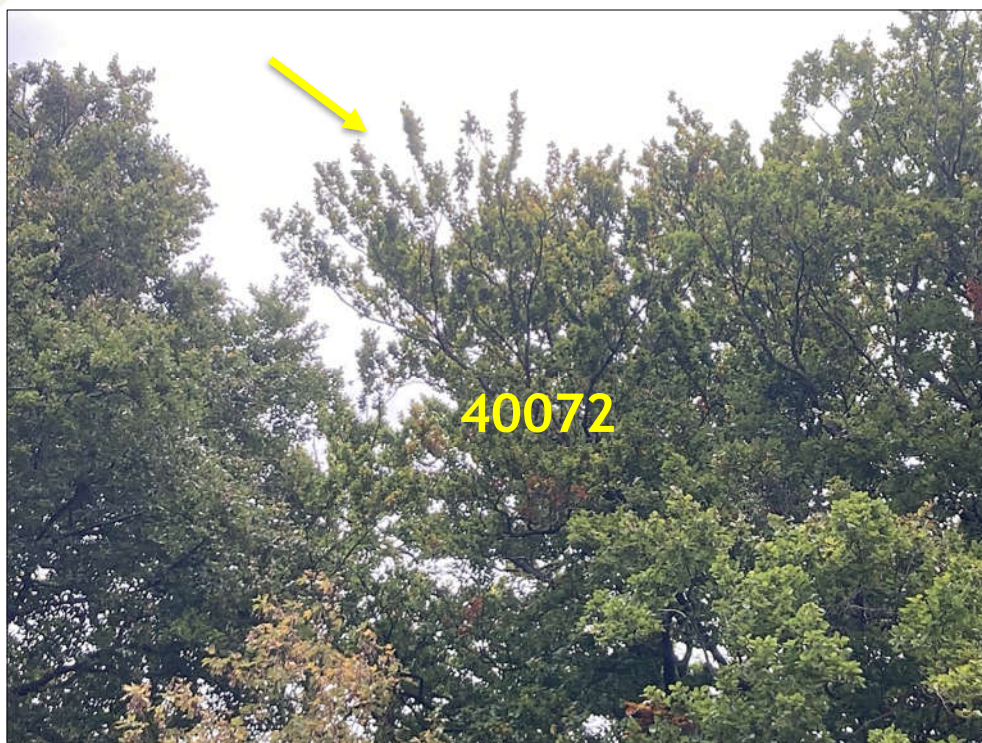
*Afbeelding 12: Voldoende maar wel verminderde bij monumentale beuk (bladbezetting en vertakkingspatroon kroonrand)*

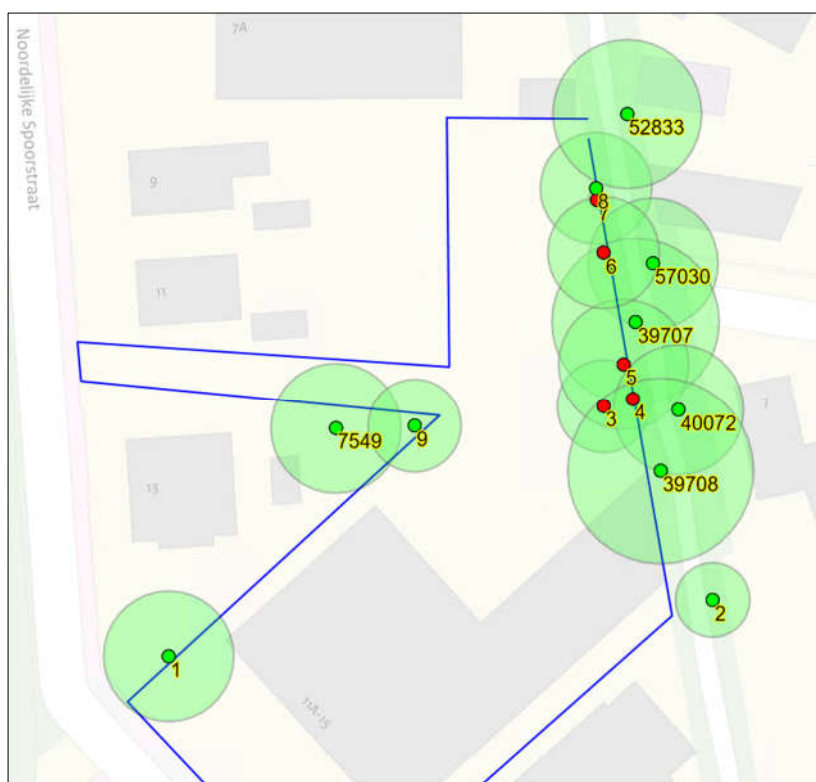
Door de opdrachtgever is aangegeven dat de bomen 3,4,5,6 en 7 (spontane opslag van esdoorns) niet gehandhaafd worden. De reden is dat het hier om relatief kleine bomen gaat die onderstandig zijn ten opzichte van de monumentale beuken en daarom geen toekomstperspectief hebben. Bovendien beperken ze de ontwikkeling van de kronen van de beuken in deze zone.

Afbeelding 16: Rood: op voorhand niet te handhaven esdoorns

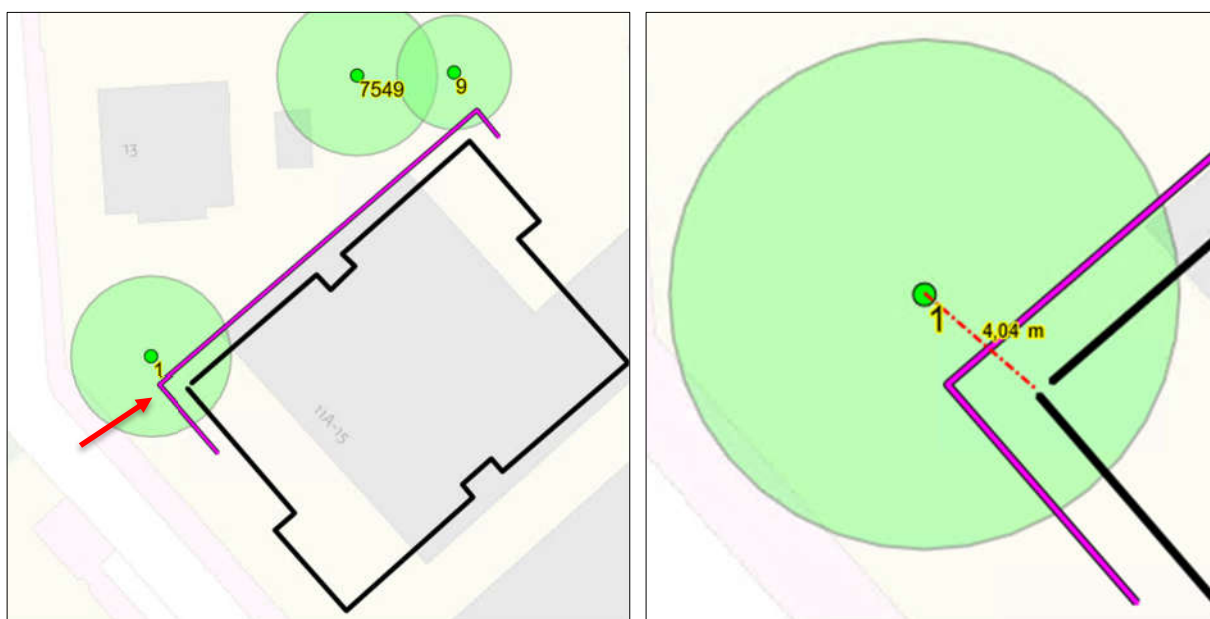
Het belangrijkste (potentiële) bovengronds knelpunt is aanwezig ter hoogte van de westelijke hoekgevel van het nieuwe appartementengebouw. Hier bevindt zich het gebouw binnen de kroonprojectie van boom 1 (de zomereik). Hoewel niet exact te bepalen lijkt het erop dat het schuine dak zich onder de kroon bevindt. Indien het gebouw toch raakt aan de kroon zouden enkele laaghangende takken verwijderd moeten worden. Gezien de aan deze zijde eenzijdig ontwikkelde kroon is dit geen probleem en een aanvaardbare ingreep.

Afbeelding 17: Gevel nieuwbouw (zwart) en werkruimte bouwsteigers (paars) binnen kroonprojectie boom 1

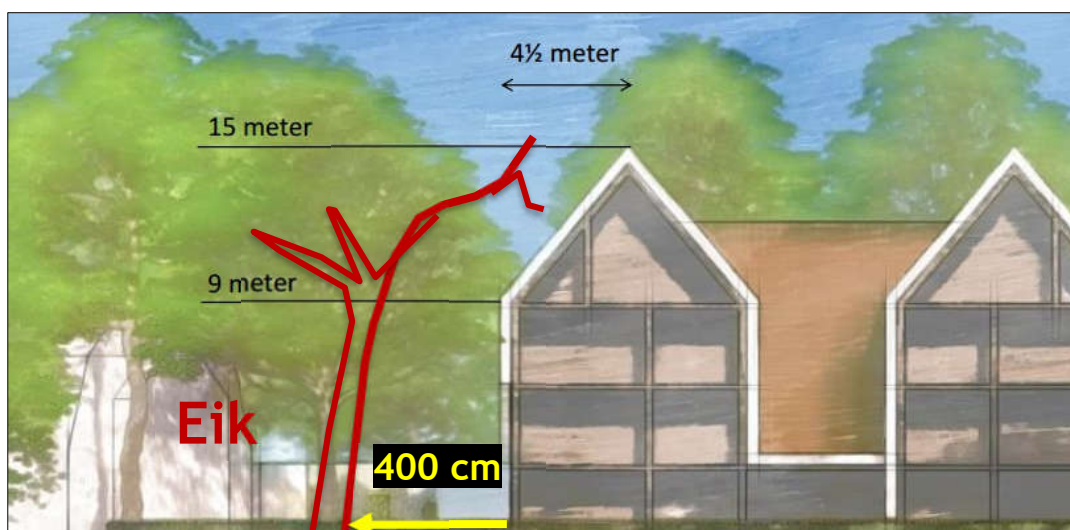
Afbeelding 18: Kroon van de eik ter hoogte van de nieuwe gevellijn

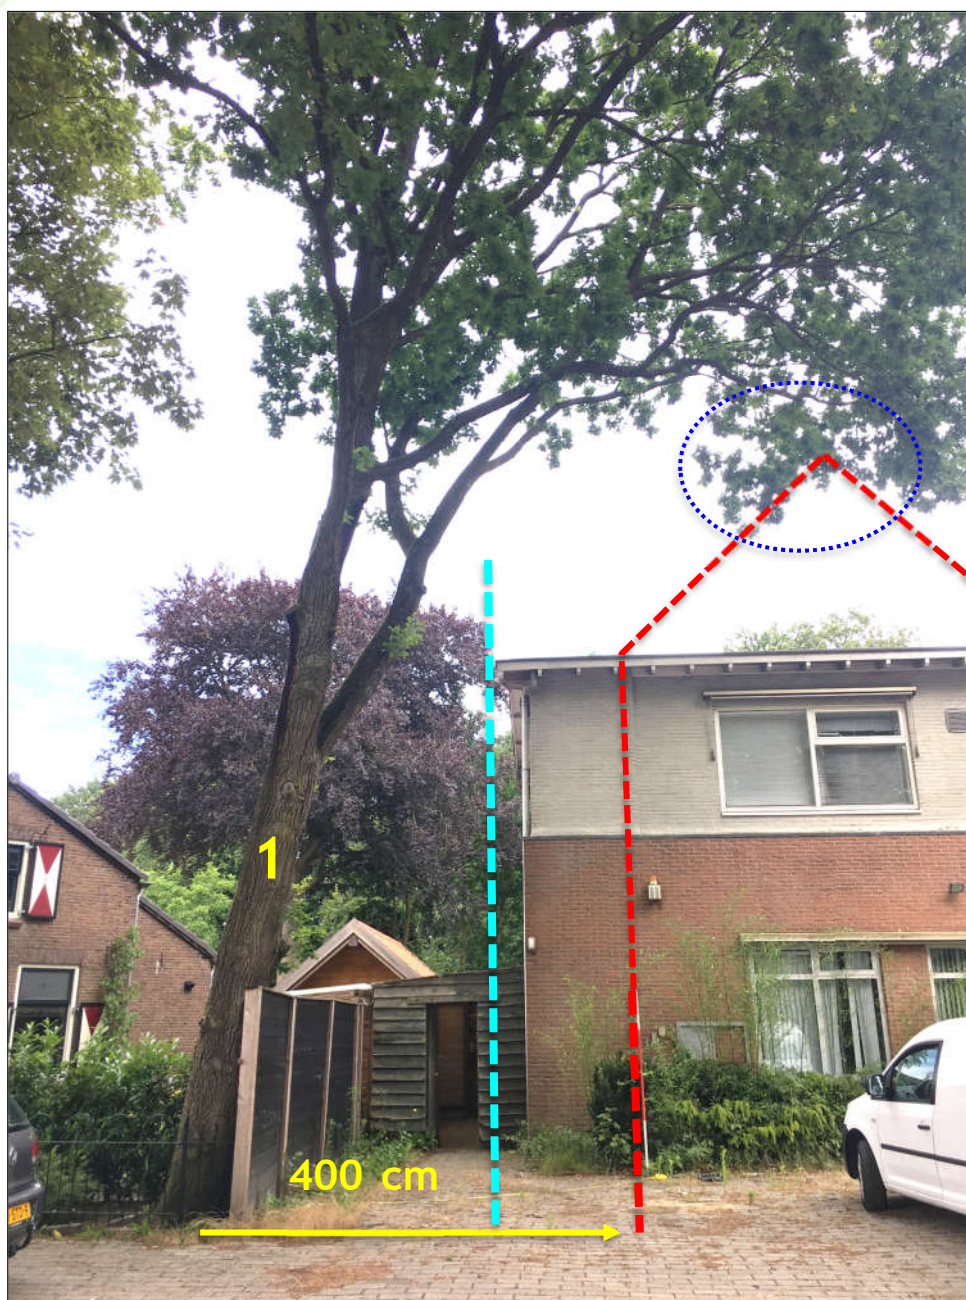
Afbeelding 19: Rood: nieuwe gevellijn. Blauw: vrije werkruimte (bouwsteigers). Blauwe cirkel: mogelijk te verwijderen takken. Dit kan het beste beoordeeld worden tijdens de bouw waarbij de takken eventueel verwijderd kunnen worden

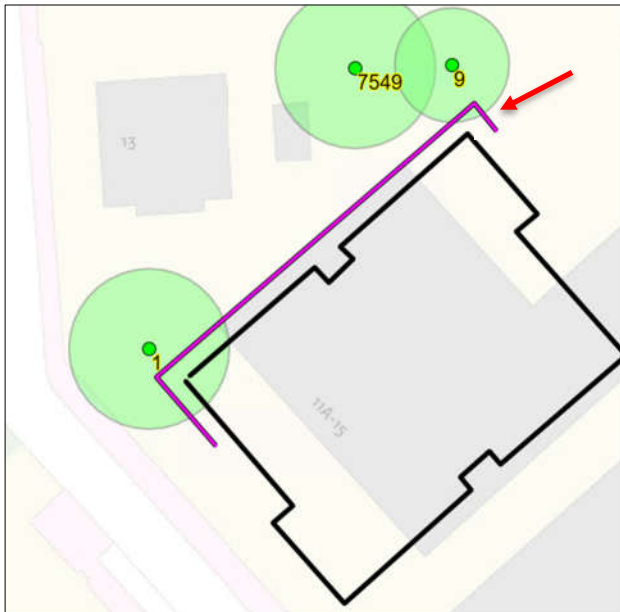
Afbeelding 20: Paars: obstakelvrije werkruimte (bouwsteigers) binnen kroonprojectie boom 9 (zomereik, pijl)

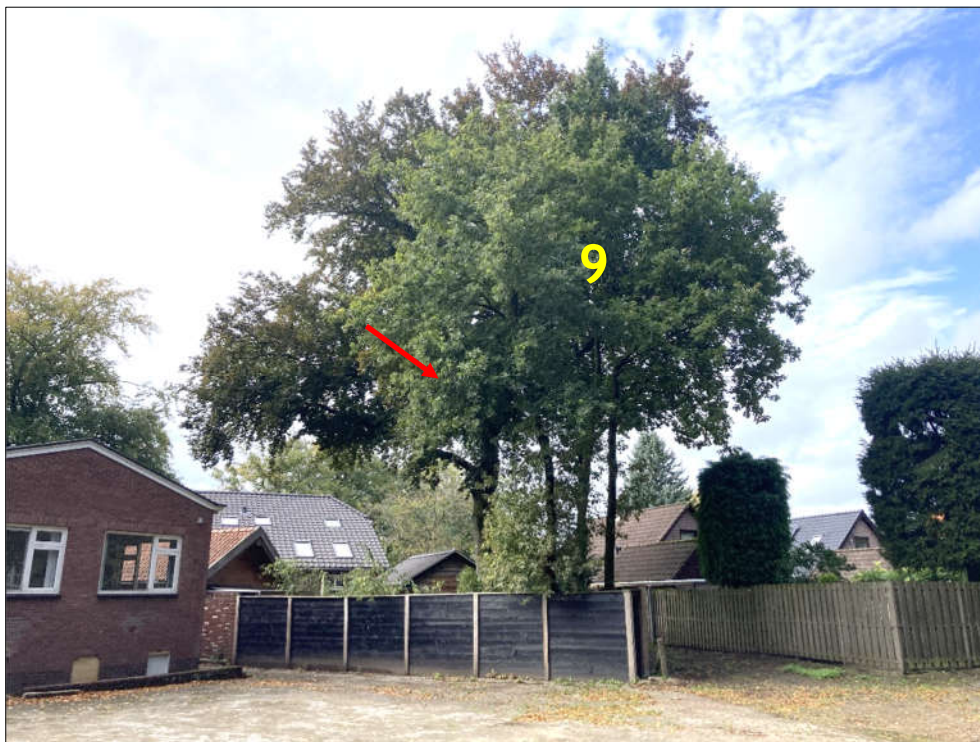
Afbeelding 21: Wellicht enkele takuiteinden (pijl) binnen de vrije werkruimte (steigers). Dit kan het beste beoordeeld worden tijdens de bouwwerkzaamheden waarbij de takken eventueel ingenomen worden

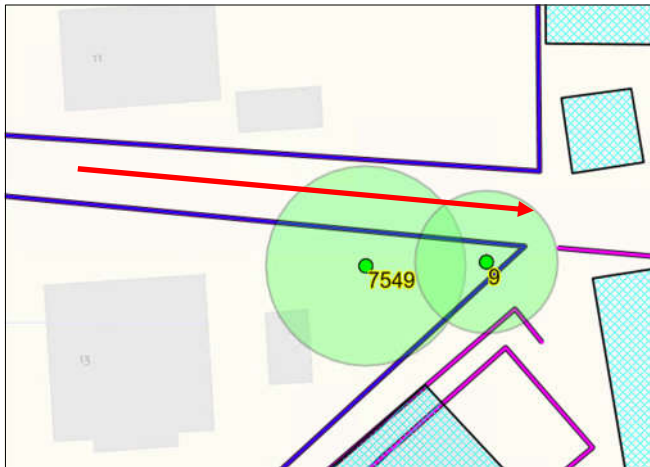
Afbeelding 22: Pijl: nieuwe toegangsweg (tevens bouwweg) binnen kroonprojectie boom 7549

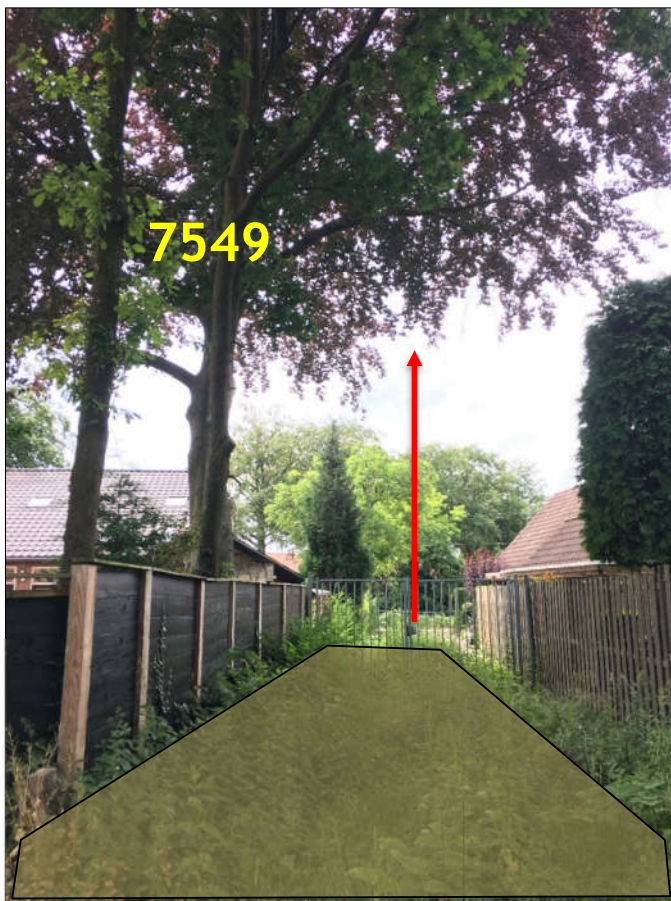
Afbeelding 23: De takvrije ruimte boven de nieuwe toegangsweg vanaf de Noordelijke Spoorstraat (blauw) is ruim voldoende voor bouwverkeer (>5 meter)

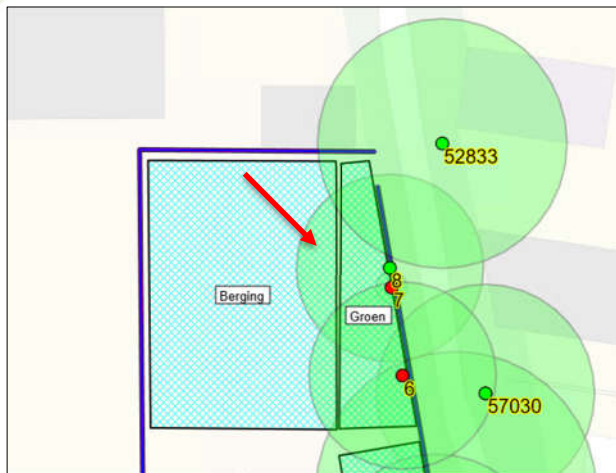
Afbeelding 24: Berging binnen kroonprojectie (te handhaven) boom 8 (pijl)

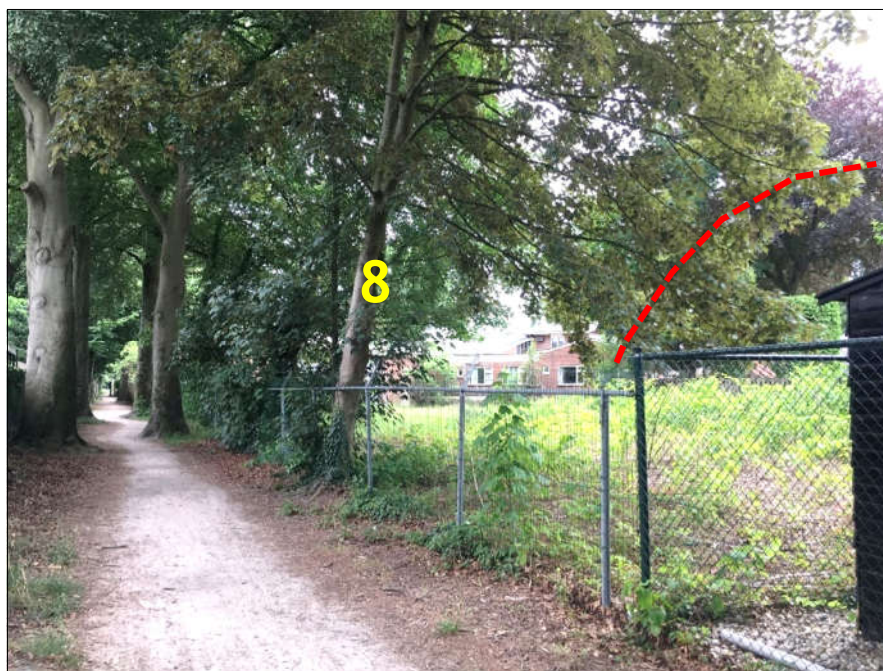
Afbeelding 25: Te laag hangende takken boven toekomstige berging

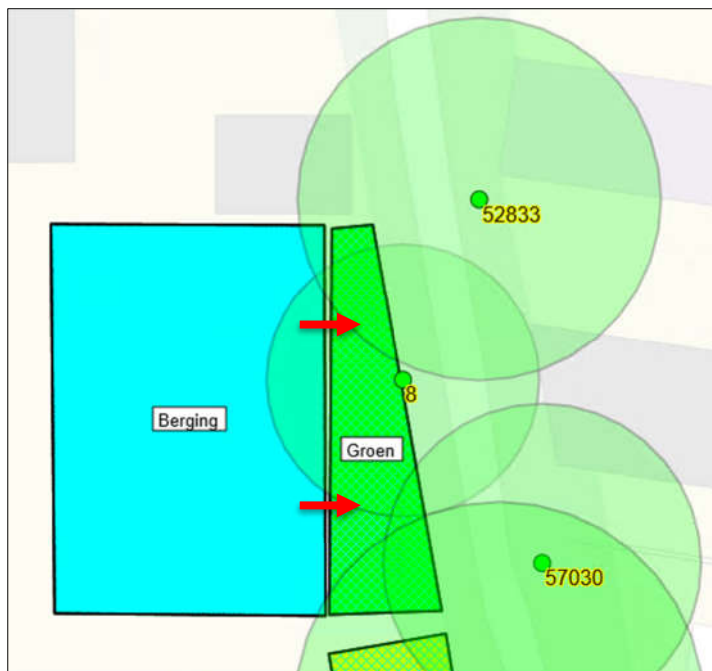
- De ontgraving t.b.v. de fundering bevindt zich binnen de bewortelbare zone van boom 8 (esdoorn). Aangezien zich hier al (gedeeltelijk) verharding bevindt is het verlies aan opnamewortels hier aanvaardbaar (<10%), ook met het oog op de boomsoort;
- Door de bebouwing wordt de (directe) infiltratie van regenwater aan de rand van de kroonprojecties van de beuken (52833 en 57030) minder. Dit kan echter gecompenseerd worden door infiltratie van het hemelwater van de bergingen in het (nieuwe groenvak).

Afbeelding 27: Infiltratie hemelwater (pijlen) nieuwe bergingen (blauw) in (nieuwe) groenvak

- De hemelwaterafvoer van de bergingen te infiltreren in de aangrenzende groenstrook.
- Eventuele bouwkranen zodanig op te stellen dat de kroonprojecties van de bomen zich buiten de draaicirkel bevinden.

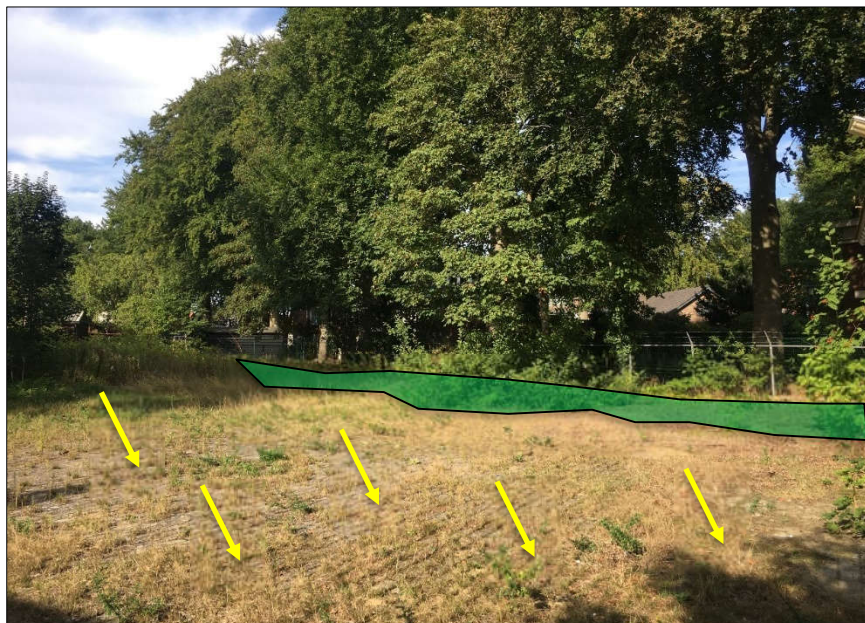
De verharding van het plein vindt plaats binnen de zone die nu reeds verhard is of waar zich het huidige gebouw bevindt. Deze werkzaamheid is daarom niet van invloed op de bomen.

Afbeelding 29: Het grootste gedeelte van het toekomstige 'plein' is nu reeds verhard (gele pijlen). Een strook grenzend aan het Zwartelaantje (met de monumentale beuken) is niet verhard (groene zone)

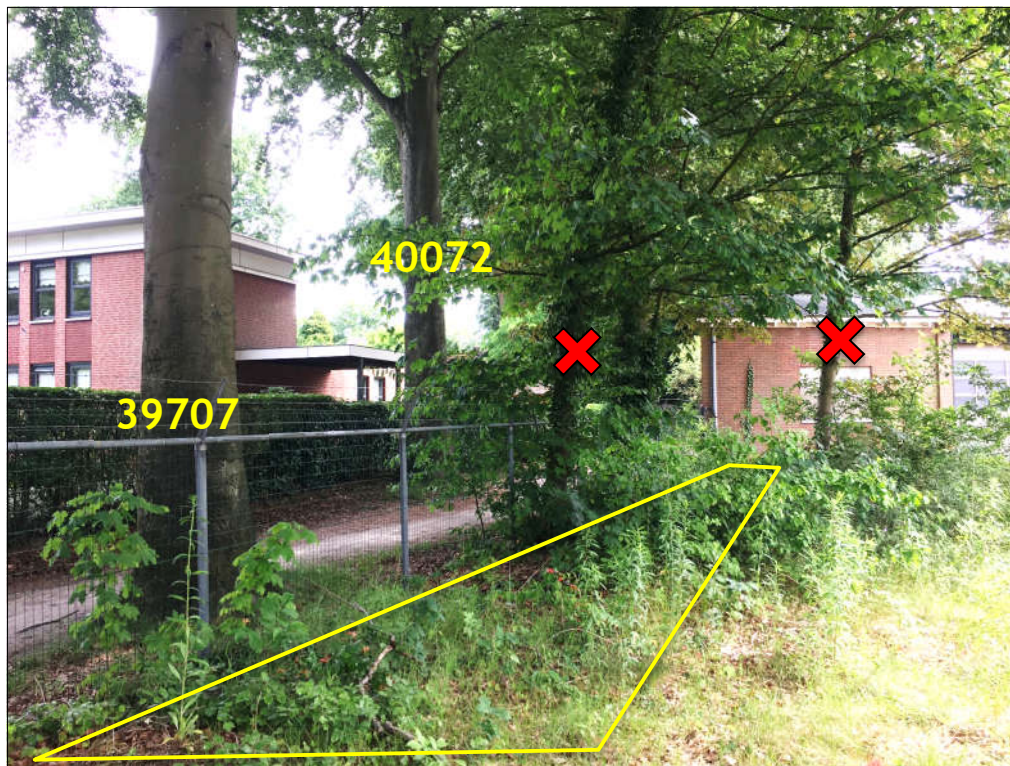
- Bij monumentale beuk (39707) zal worden gegraven binnen de (onverharde) bewortelde zone.
- Bij monumentale beuk 40072 vindt de ontgraving weliswaar plaats binnen de kroonprojectie maar deze boom bevindt zich aan de overzijde van het Zwartelaantje. Hierdoor zal de beworteling ter hoogte van de nieuwe parkeerstrook niet zeer intensief aanwezig zijn.
- Bij monumentale beuk 39708 wordt de nieuwe parkeerstrook aangelegd op de locatie waar zich nu het (te slopen) huidige gebouw bevindt en de pleinverharding.

Afbeelding 33: Parkeerzone (gele contour):

- meeste invloed op boom 39707 (graven in intensief bewortelde zone)
- nauwelijks invloed op boom 40072 (overzijde Zwartelaantje)
- rood kruis: op voorhand niet te handhaven onderstandige esdoorns

1. Zeer beperkt te ontgraven (bovenste strooisellaag 5 cm);
2. De verwijderde strooisellaag te compenseren;
3. Bodemverdichting te voorkomen;
4. Infiltratie van regenwater en zuurstof maximaal te handhaven;
5. Bij boom 39707 een zone ter grootte van twee parkeerplaatsen niet te verharden en deze in de huidige staat te handhaven.

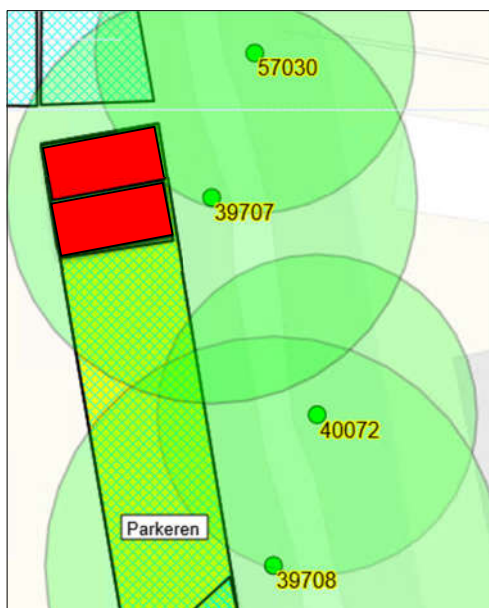
Afbeelding 34: Rood: geadviseerde te vervallen parkeerplaatsen t.b.v. de bewortelde zone van monumentale beuk 39707

- Ter hoogte van boom 39707 twee parkeerplaatsen te laten vervallen.
- De parkeerstrook te voorzien van een fundering van boomkratten. Dit wordt uitgewerkt in paragraaf 4.3. Ter hoogte van de te slopen loads dient de ontgraving (fundering) aangevuld te worden met bomengrond of bomenzand (onder de boomkratten).

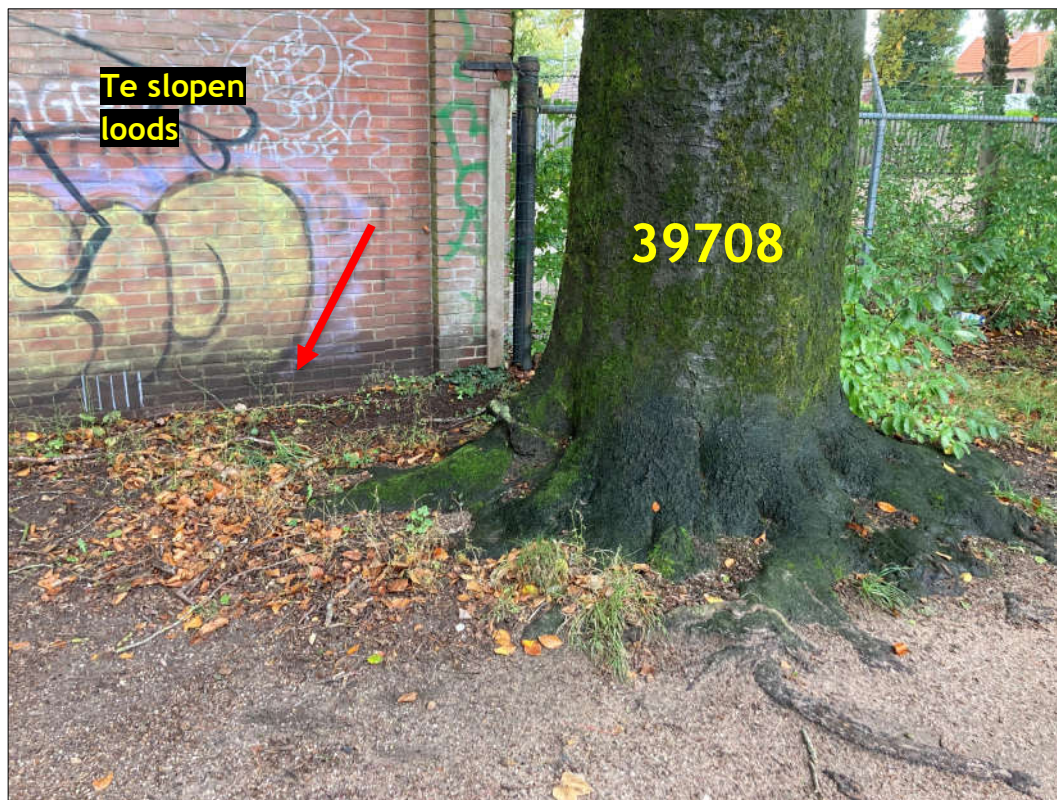
Afbeelding 35: Te slopen loods (fundering) binnen de bewortelbare zone. Pijl: risico wortelschade bij ontgraven fundering

- De sloopwerkzaamheden vanaf het projectterrein zelf uit te voeren (dus niet vanuit het Zwartelaantje).
- De sloop van de loads (nabij boom 39708) onder toezicht uit te (laten) voeren ter voorkoming van kroon- of wortelschade.

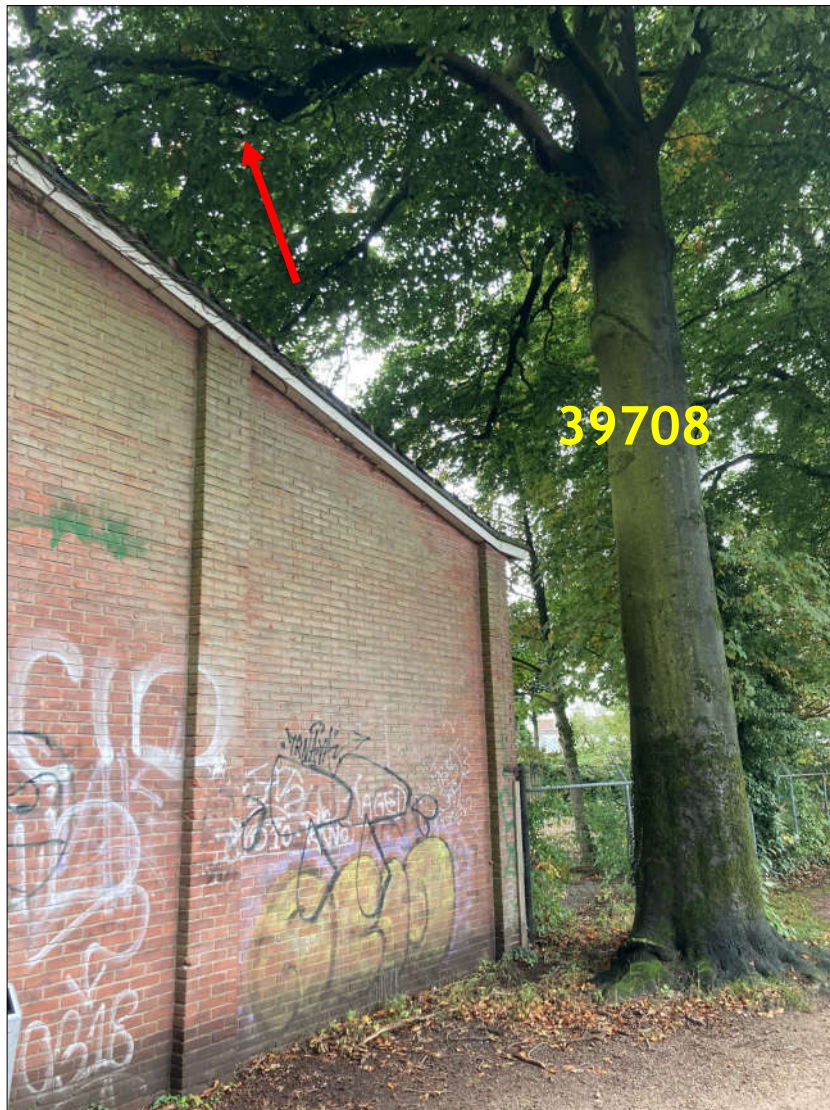
*Afbeelding 36: Kroon boven te slopen gebouw. Pijl: risico kroonschade bij sloop*
