# Bomen Effect Analyse

Ruitenbeekweg 63, Lunteren

Projectnaam: BEA Ruitenbeekweg 63 Lunteren

Datum: 2-7-2024

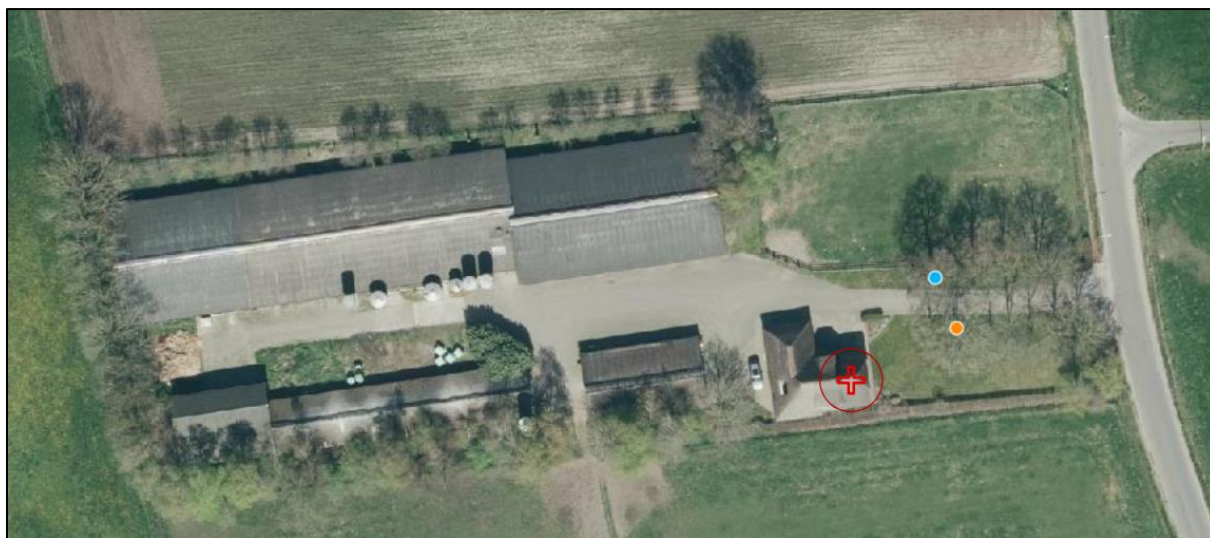
Er zijn 2 bomen die een waardevolle status bij de gemeente Ede hebben (afbeelding 3). Het blauwe punt betreft een bijzondere boom, het oranje punt betreft een monumentale boom. De rest van de bomen op het perceel heeft geen specifieke erkende functie en staan niet op de waardevolle of monumentale bomenlijst van de gemeente Ede (zie afbeelding 3).

Afbeelding 3: Uitsnede van de monumentale bomenkaart (bron gemeente Ede).

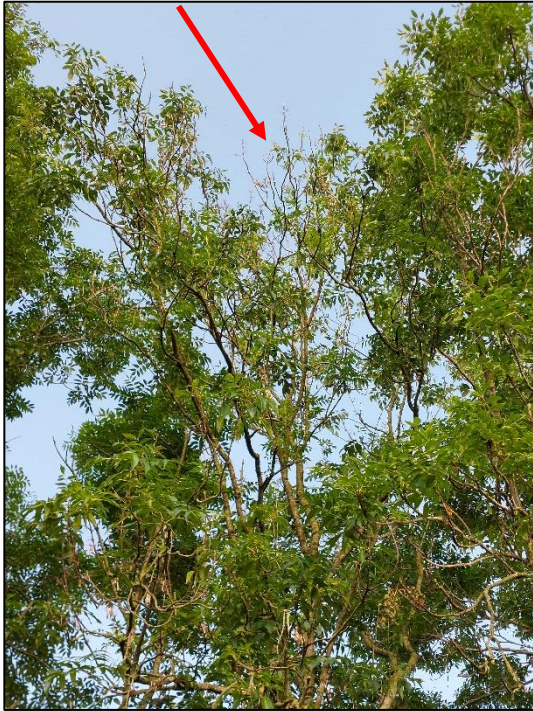
De bomen zijn veelal aangetast door essentaksterfte. In de kronen is grof dood hout aanwezig, als gevolg van essentaksterfte is er sprake van afstervende twijgen en takken in met name de kroonrand (afbeelding 4). De toekomstverwachting is ingeschat op 5 tot 15 jaar.

Afbeelding 4: Essentaksterfte boomgroep 1

Boomgroep 1 en 2 hebben een verminderde toekomstverwachting. Het is wenselijk om een grotere verscheidenheid aan soorten toe te voegen. Gezien boomgroep 1 volledig uit 1 soort bestaat is er bij een ziekte als essentaksterfte een verhoogd risico op uitval van de gehele boomgroep.

| Projectinvloei | Knelpunt(en) | Advies BEA | Afstand bomen tot te slopen gebouw | Minimale graafafstand, gemeten vanuit hart stam. | Naam adviseur |
|---|---|---|---|---|---|
| Matig | Overhangende takken te slopen gebouw | Boomgroep (gefaseerd) omvormen tot toekomstbestendige singel, snoei laaghangende takken | 2,5 tot 3,5 meter | minimaal 1,5 m | E. Fidler |

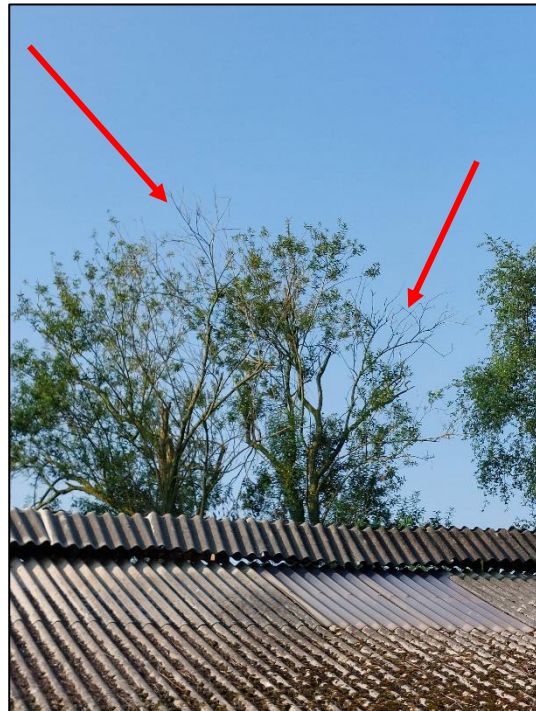
In deze singel staan een tweetal kraakwilgen met afstervingsverschijnselen (afbeelding 5). Daarnaast zijn er een tweetal berken, 1 met bloedingen op de stam en 1 berk is aangetast door de parasitaire berkenweerschijnzwam. Voor deze bomen geldt een beperkte toekomstverwachting van 1 tot 5 jaar.

Afbeelding 5: Afsterving wilgen boomgroep 2

| Projectinvloei | Knelpunt(en) | Advies BEA | Afstand bomen tot te slopen gebouw | Minimale graafafstand, gemeten vanuit hart stam. | Naam adviseur |
|---|---|---|---|---|---|
| Matig | Overhangende takken te slopen gebouw | Boomgroep (gefaseerd) omvormen tot toekomstbestendige singel, snoei laaghangende takken | minimaal 2,8 meter | minimaal 1,5 m | E. Fidler |

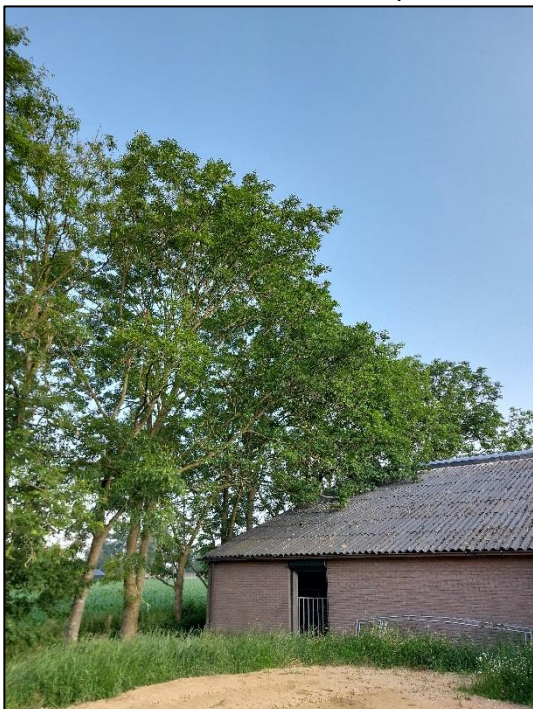
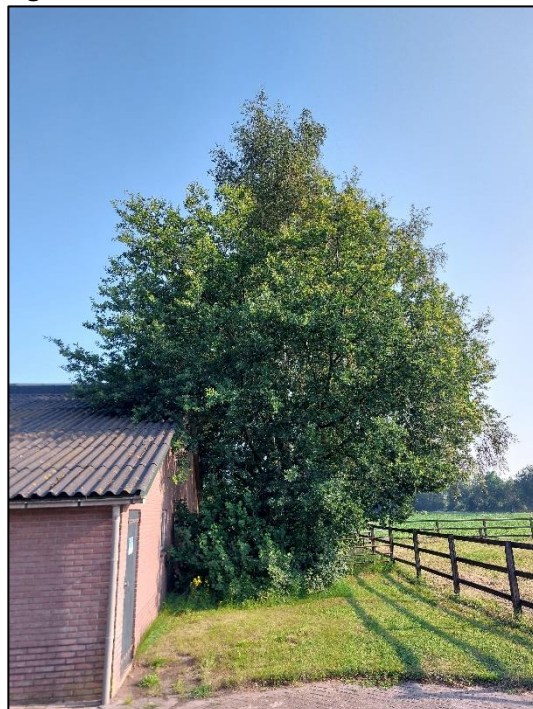
In de huidige situatie is bij 3 boomgroepen (nummers 1, 2 en 3) een deel van de kronen boven de te slopen gebouwen gevormd. Tijdens het slopen van de gebouwen is er een reële kans op kroonschade (zie afbeelding 5). Bij rijbewegingen over de bestaande oprit langs boomgroep 4 bestaat er eveneens een kans op schade door groot materieel.

Afbeelding 6 en 7: Takken van boomgroep 1 en 3 boven de te slopen gebouwen

Ten aanzien van de ontwikkeling zijn er beperkte knelpunten aanwezig bij de boomgroepen 1, 2 en 3. Deze knelpunten zijn middels een beperkte snoeiingreep op te lossen. Het gaat om het uitvoeren van snoeiwerkzaamheden waarbij er voldoende ruimte tussen de boomkronen en de gebouwen wordt gemaakt om kroonschade door materieel te voorkomen.

Alle 4 beoordeelde boomgroepen staan binnen de invloedsferen van de beoogde werkzaamheden. De laaghangende takken vormen het grootste knelpunt tijdens de sloop en bouw van de gebouwen. Indien er voorafgaand aan de werkzaamheden snoeiwerkzaamheden worden uitgevoerd is de verwachting dat er geen blijvende negatieve invloed te verwachten is. Het is wel van groot belang dat de boomgroepen en hun groeiplaats voldoende beschermd worden tijdens de werkzaamheden. Daarnaast is het uitgangspunt hierbij dat indien noodzakelijk er zorgvuldig rondom de bomen wordt gewerkt volgens de richtlijnen uit het Handboek bomen. (zie bijlage 4 voor de werken rondom bomenposter).
