# BOMEN EFFECT ANALYSE

## Klinkenbergerweg 29a te Ede (Harkes Tuincentrum)

2-7-2025  
B25-1494  
6

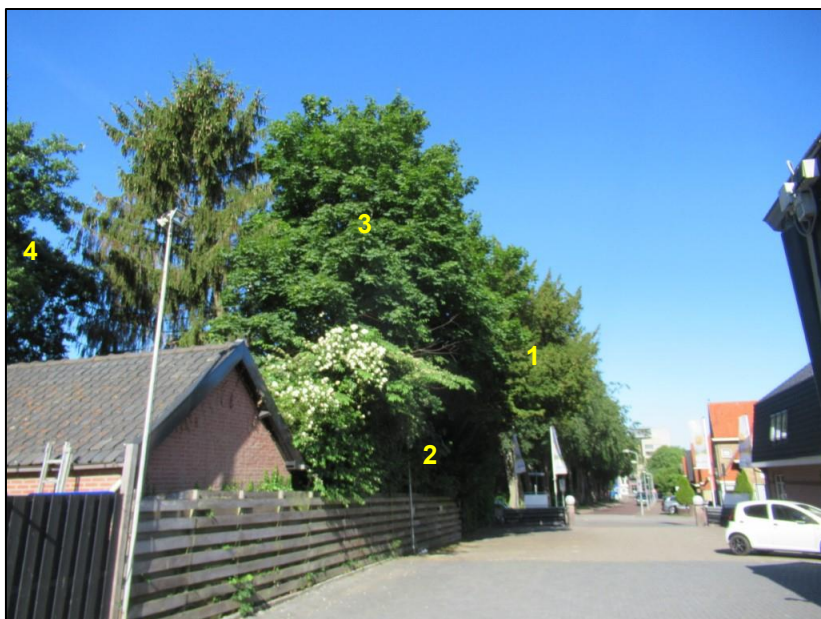
*Foto inrit terrein met boom 1 t/m 3 (en een randje van de kroon van nr. 4) langs de erfgrans in een naburige tuin. Inpassen en aanpassen groeiplaats/groeiplaatsverbetering zijn van belang.*

Boom 1 tot en met 3 staan erg dicht op een strakke-, afsluitende verharding met asfalt of betonklinkers. Deze situatie beperkt de toekomstmogelijkheden voor de bomen. Momenteel ondervindt met name de venijnboom die direct tegen asfalt van de inrit staat daar ernstige hinder van. De afstand buitenkant stam tot aan de erfgrans per boom is terug te vinden in de bomenlijst. Hierin zijn ook de afstanden van de kroonprojecties vanaf de erfgrans tot aan de buitenrand van de kroon (in m) opgenomen. Boom 5 tot en met 9 in een particuliere tuin (zie foto rechts), staan ten opzichte van het projectgebied circa een meter hoger en dicht langs een grondkering. Onder de bomen zijn takkenrillen aanwezig. De dicht op elkaar groeiende bomen komen in verband met de plannen voor vellen in aanmerking.

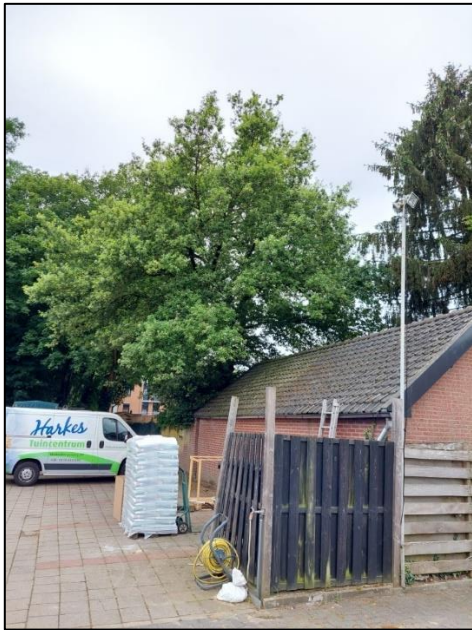
*Boom 4, zomereik met een belangrijk deel van de kroon over de erfgrens (muur). Structurele bescherming van de hele zone van de kroonprojectie gedurende de uitvoering is van belang.*

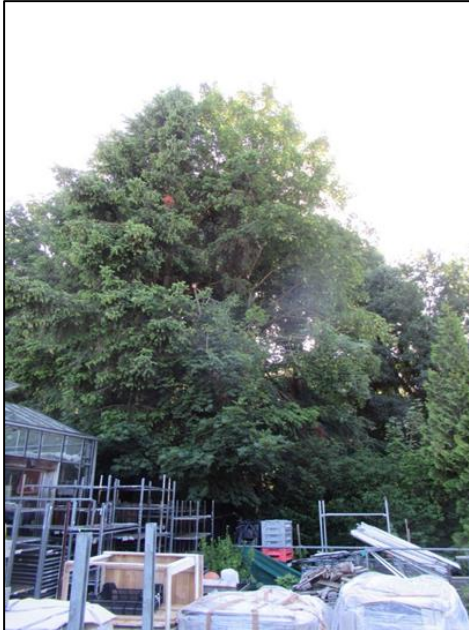
*Boom 5 t/m 9 op rij dicht langs de erfgrens op eigen grond. De bomen staan 80-100 cm hoger en dicht op een grondwerende beplating. De bomen staan erg kwetsbaar. De kans op duurzaam behoud is beperkt.*

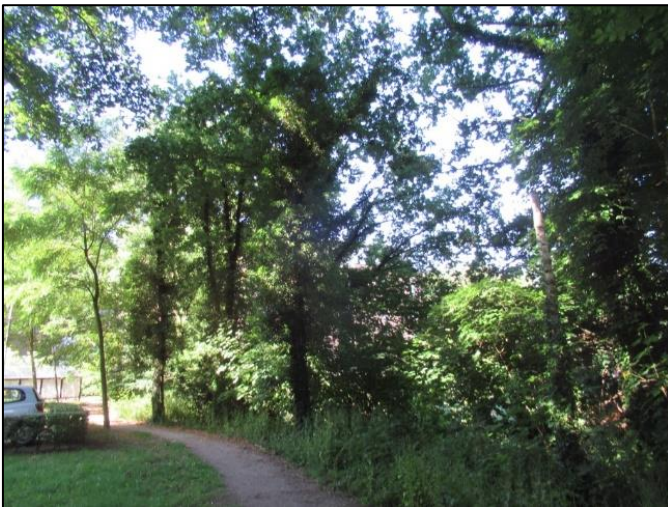
*De te behouden bomen 10 t/m 14 staan tussen struiken aan een wandelpad langs de oostzijde van het projectgebied.*

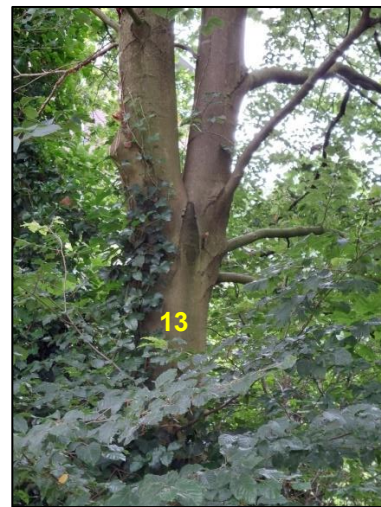
*Boom 13, beuk. De boom heeft een dubbele top met een plakoxsel aanhechting (stam). Gerichte-deskundige snoei is van belang.*

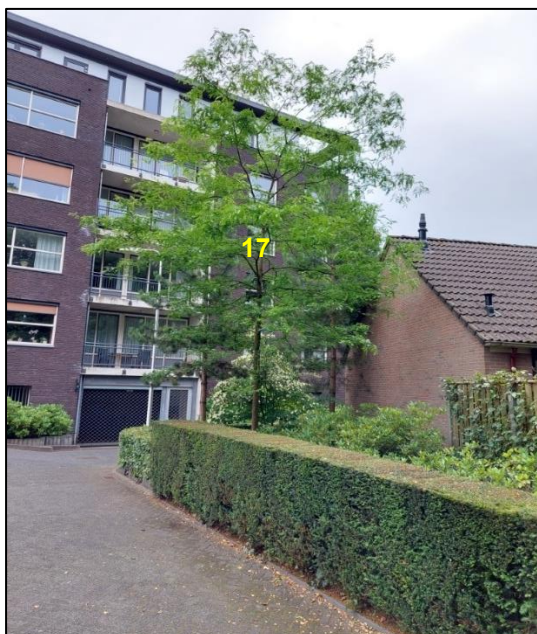
Boom 17 en op de achtergrond in hetzelfde plantvak een zwarte den (16). De boven- en ondergrondse groeiplaatsen zijn tamelijk krap voor een normale ontwikkeling. De bomen staan niet op grond van Bethanië. De valse christusdoorn kan in verband met aanleg parkeerplaatsen naar verwachting niet ingepast worden. De boom is mogelijk nog verplantbaar.

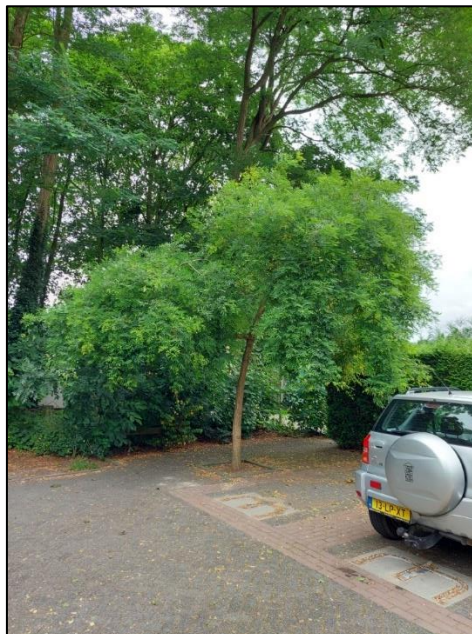
Honingboom nr. 18 met een erg kleine boomspiegel. De boom heeft geen doorgaande spil en ontwikkelt zich hoofdzakelijk in de breedte. Inpassen is gegeven de plannen geen optie. Verplanten wordt niet geadviseerd.

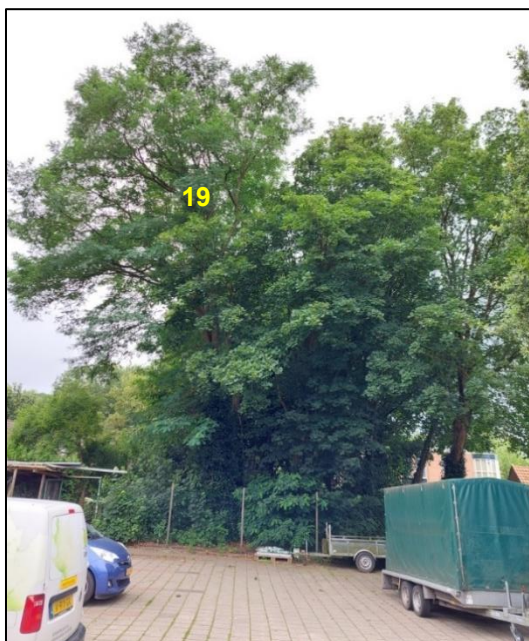
Boom 19, schijnacacia, langs de rand van de houtsingel kan niet behouden blijven vanwege de aanleg van een nieuwe rijbaan. De naburige esdoorns in een houtsingelsituatie kunnen naar verwachting, met enkele maatregelen, grotendeels wel behouden blijven.

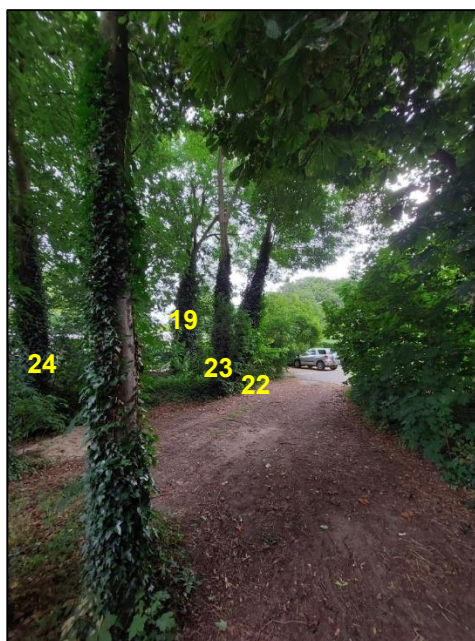
Foto vanuit de zuidelijke houtsingel. Vanwege de aanleg van een rijbaan moeten er hier naar verwachting enkele volwassen bomen gekapt worden (waaronder in elk geval nr. 19. Voor boom 20 (drie stammen) wordt een dunning geadviseerd. Hier worden geen parkeerplaatsen o.i.d. aangelegd.

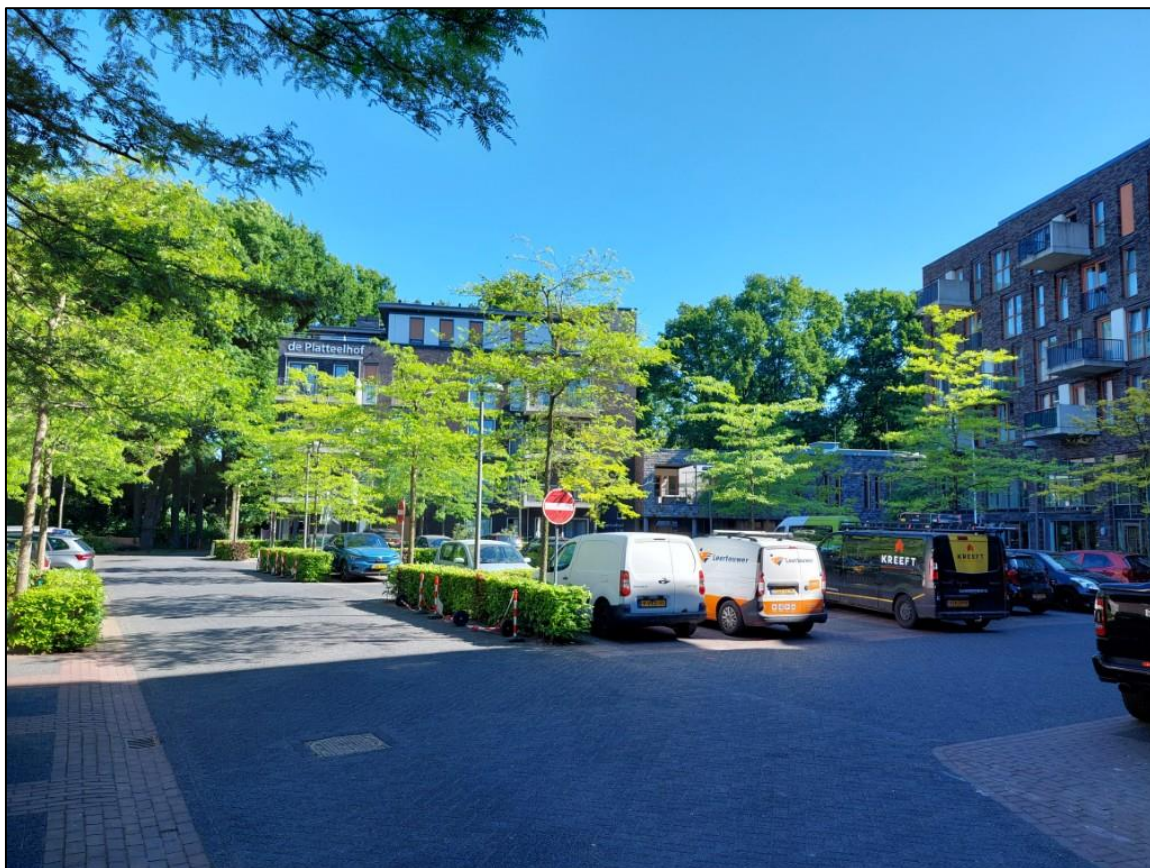
Parkeerterrein met elf valse christusdoorns, nrs. 25 t/m 35, in te krappe groeiplaatsen. De jonge bomen zijn hierdoor allen stagnerende. Er zijn plannen voor aanpassen van de huidige inrichting.

In ongewijzigde situatie is verband met laaghangende takken in enkele gevallen begeleidingssnoei nodig. Men dient er echter rekening mee te houden dat snoei van de stagnerende bomen boomtechnisch gezien niet wenselijk/acceptabel is. Gegeven het ontwerp komen nummers 31 en 32 voor vellen in aanmerking. Het is van belang om de situatie voor de bomen duurzamer in te richten. Verder komt boom 29 mede vanwege slechte kwaliteit te vervallen. Er komen bovendien twee parkeerplaatsen dicht bij deze boom. Geadviseerd wordt om hier geen boom terug te planten. Een smalle haag is wel mogelijk. Negen valse christusdoorns in dit parkeergebied zijn potentieel nog verplantbaar zonder uitgebreide voorbereiding. Voor enkele bomen waaronder 28, 31 en 35, lijken er met de plannen kansen voor verbetering van de groeiplaatsen te ontstaan (als er niet voor verplanten wordt gekozen). Het is van belang om in dat geval de kansen goed te benutten. Groeiplaatsverbetering is zowel in kwantitatieve als kwalitatieve zin noodzakelijk. Als dit voor een of meer exemplaren niet mogelijk is, kan het zinvoller zijn om (ook die) exemplaren voor verplanten in aanmerking te laten komen.

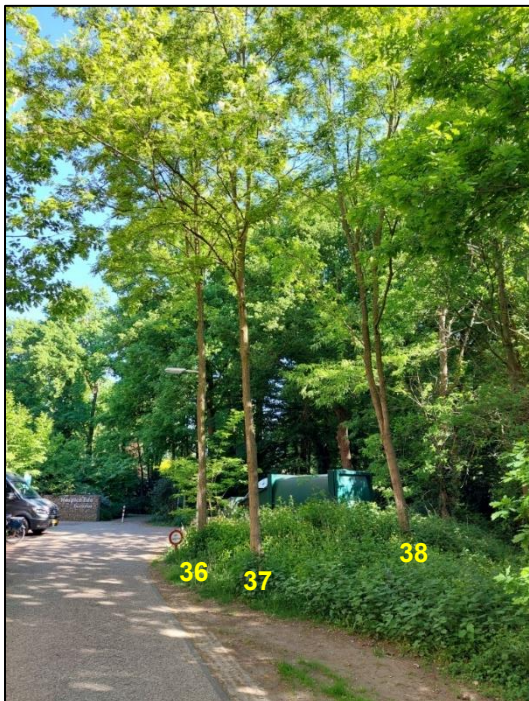
De schijnaccacia's 36 t/m 38 zijn niet duurzaam inpasbaar tenzij de plannen (aanleg vijf langs-parkeerplaatsen) aangepast kunnen worden, zie verder Hst. 4.

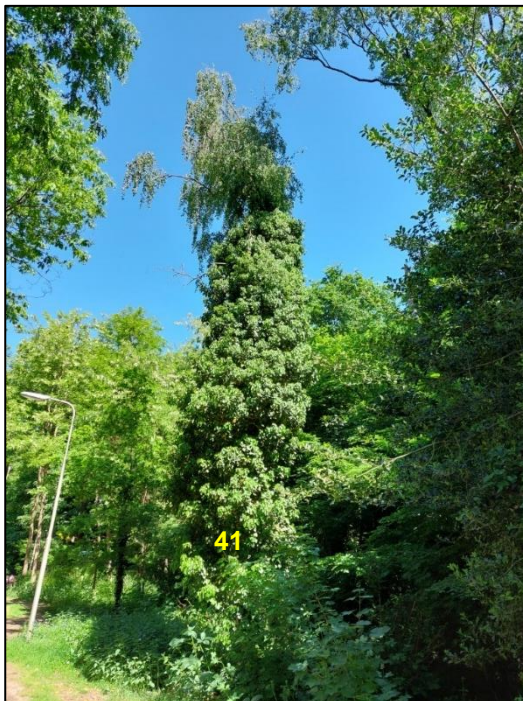
De ruwe berk nr. 41. Is nog voldoende gezond. Om de boom te kunnen behouden is het op enige hoogte doorzagen van de klimop (*Hedera helix*) nodig. De aanleg van parkeervakken langs de boom op ca. 1,5 m uit de stam kan gemakkelijk resulteren in ernstige wortelschade en daarmee uitval van de boom, zie ook Hst. 4.

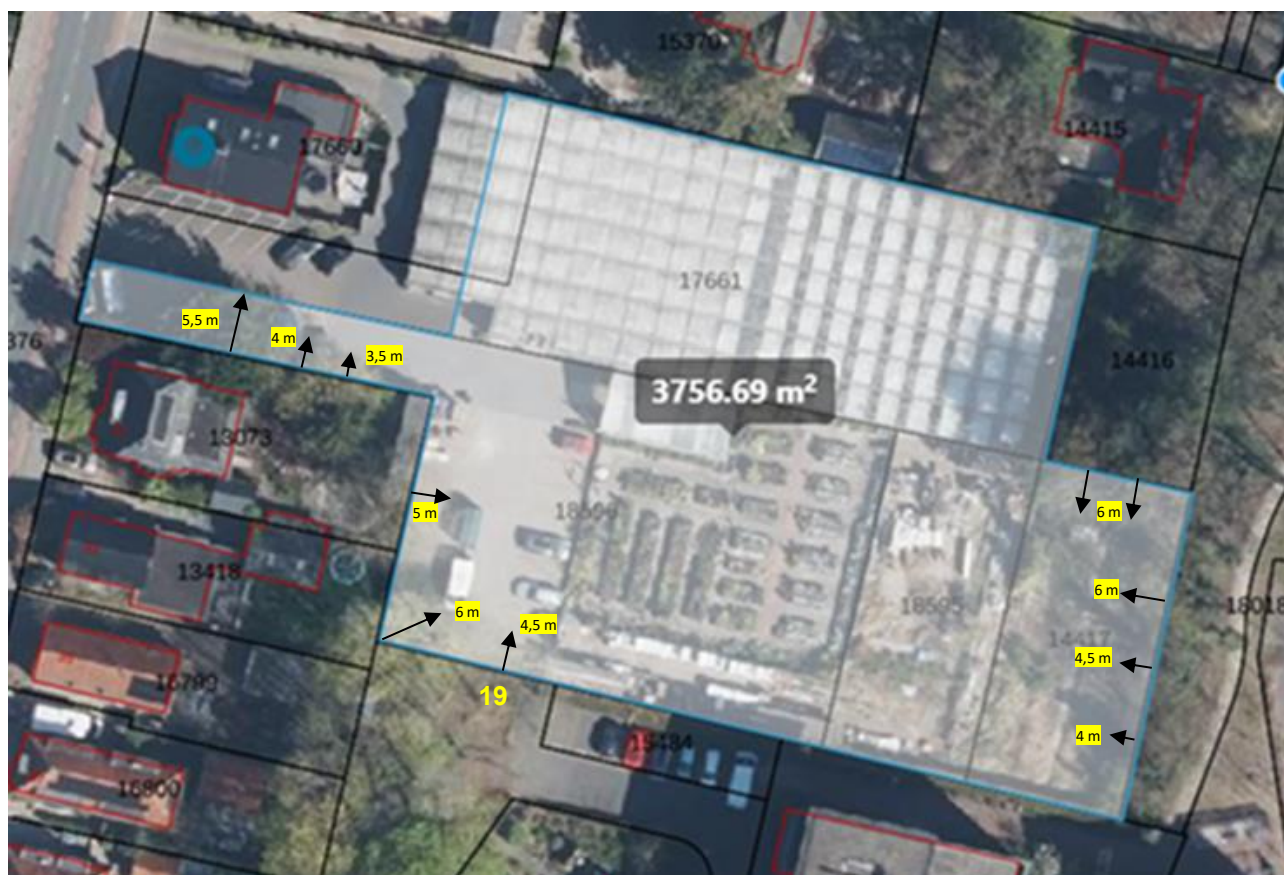
Luchtfoto met maatvoering beschermde boomzones in meters van bomen in de omgeving van het tuincentrum. Voor boom 19 is behoud als gevolg van de aanleg van een rijbaan niet haalbaar gebleken en komt onder andere deze schijnacacia voor kap in aanmerking.

De in bovenstaande luchtfoto genoemde afstanden uit de erfgrans betreft aan de westelijke helft van de afbeelding enkel de minimale bescherming van de bovengrondse ruimte. In de oostelijke helft betreft het bescherming van zowel de boven- als de ondergrondse groeirimte. Dit vanwege de aanwezigheid van een intensieve beworteling.

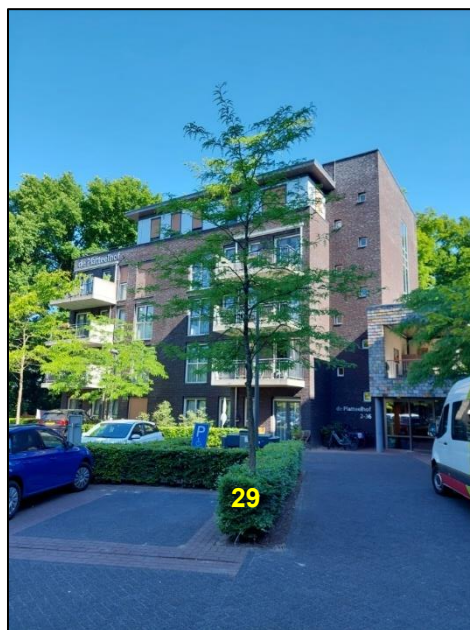
*Huidige situatie valse christusdoorns in te krappe groeiplaatsen. In alle gevallen is er al sprake van stagnatie.*

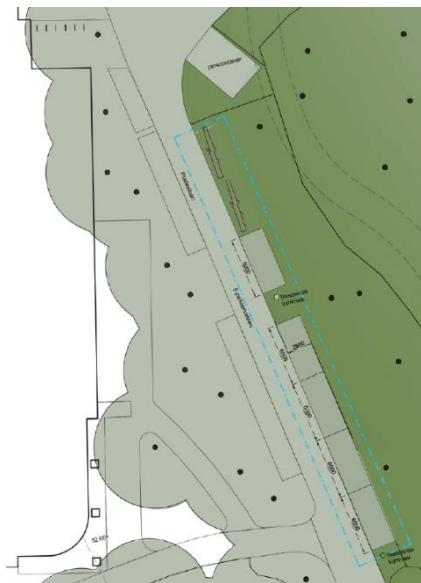
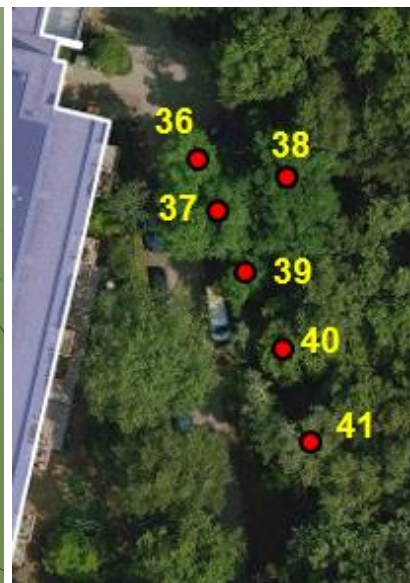
druk te staan. De kans op uitval van boom 41 is relatief groot. Dit onder andere als gevolg van het verlies van stabiliteitswortels. Voor de twee zomereiken is groeiplaatsverbetering van belang ter compensatie. Verder is het van belang om parkeren buiten de daarvoor aangewezen plekken te voorkomen door het aanbrengen van barrières langs de niet te verstoren groeiplaatsen. Dit is op de locatie bijvoorbeeld mogelijk door het plaatsen van (eventueel uit het project vrijkomend) zwaar-, min of meer recht en lang stamhout langs de rijbaan. In het ontwerp zijn hiertoe twee stammen ingetekend ter plaatse van nrs. 36 en 37.
