# *Bomen Effect Analyse*

→ Ruitenbeekweg 4,  
Lunteren

| Projectnummer | PFBV 24 142 SW |
| Datum | 5 september 2024 |

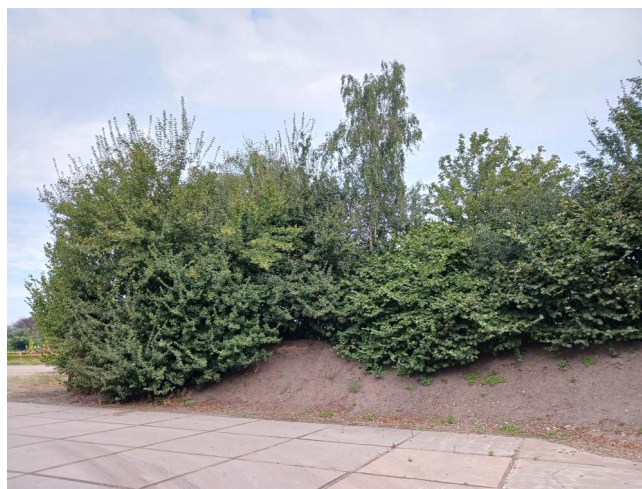
Figuur 3.2 Figuur 3: Bomen en heesters in houtwal

De bovengrondse groeiplaats van de bomen is als redelijk beoordeeld. De bomen staan op voldoende afstand van elkaar. Uitzonderingen hierop zijn de bomen en heesters in de houtwal. Deze bomen zijn namelijk op korte afstand van elkaar geplant. De kronen van de bomen groeien hierdoor tegen elkaar aan, waardoor de bomen concurrentie van elkaar ondervinden. De bomen hebben hierdoor soms een éénzijdige of onregelmatige kroon gevormd.

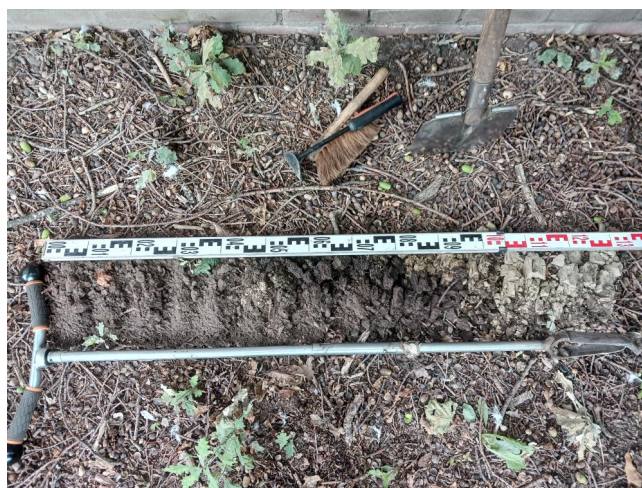
Figuur 3.3 Figuur 4: Grondboring boom 31

De ondergrondse groeiplaats is bepaald aan de hand van een grondboring en beschikbare ondergrondgegevens. Uit de grondboring blijkt dat het bodemprofiel bij boom **31** in het projectgebied globaal als volgt verloopt:

| Diepte onder maaiveld | Bodem |
|---|---|
| Fijne beworteling is aanwezig tot 90 cm diepte. De grond is vochtig vanaf 80 cm. | |

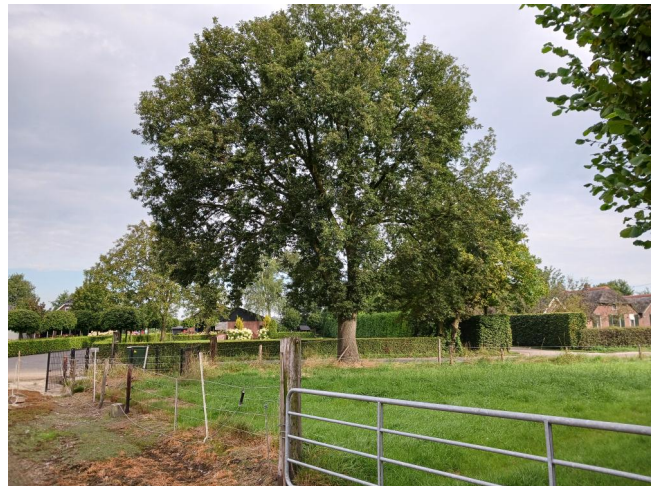
Figuur 3.5 *Figuur 6: Boom 1*

Boom 1 is opgenomen op de kaart [Monumentale en Waardevolle Bomen](#) van de gemeente Ede als waardevolle particuliere boom, zie figuur 7.

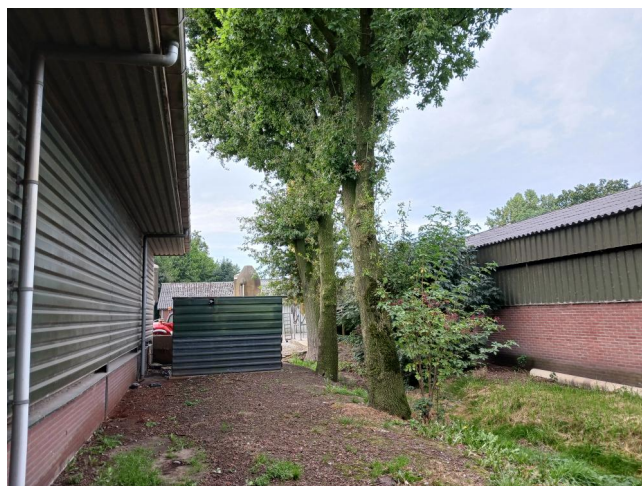
Figuur 3.7 *Figuur 8: Afstand bebouwing tot boom 30 t/m 32*

Volgens het ontwerpdocument wordt de nieuwbouw opgetrokken uit één vrijstaande en één twee-onder-een-kapwoning. De nieuwbouw vindt plaats op korte afstand van boom **30 t/m 32**. In figuur 9 is de proefsleuf, gegraven bij boom **30**, zichtbaar. De proefsleuf is op 3 meter uit het hart van de stam gegraven. In de proefsleuf is voornamelijk fijne, intensieve beworteling aanwezig. De dikste wortels hebben een diameter tot 1 cm. Graafwerkzaamheden op 3 meter afstand leiden tot een verwacht percentage wortelverlies (verlies in opnamecapaciteit) van 15%. Dit is een percentage welke bomen met een redelijke conditie nog kunnen verdragen. De graafwerkzaamheden zijn van beperkt belemmerende invloed op het duurzame behoud van boom **30 t/m 32**.

Zoals in het vorige hoofdstuk beschreven, is het realiseren van de nieuwbouw van beperkt belemmerende invloed op het behoud van boom **30 t/m 32**. Om wortelverlies te beperken en de bomen duurzaam te behouden, dienen de volgende maatregelen ten uitvoer gebracht te worden:

- De minimale graafafstand van de kroonprojectie dient gehandhaafd te worden. Binnen de kroonprojectie zijn graafwerkzaamheden niet gewenst! Graafwerkzaamheden dienen buiten de kroonprojectie + 1,5 meter zeer voorzichtig uitgevoerd te worden.
- Wortels vanaf 4 cm diameter mogen enkel met toestemming van de toezichthouder afgezet worden, wanneer dit noodzakelijk is om de werkzaamheden uit te kunnen voeren.
- Wortels met een diameter van 8 cm of meer dienen altijd behouden te worden.
- Grond dat bij de graafwerkzaamheden vrij komt, mag op de bestrating liggen mits dit binnen 1 dag (24 uur) weer verwijderd wordt.
- De stam van de bomen wordt beschermd door middel van duurzame stamommanteling.
- Het afzetten van wortels dient uitgevoerd te worden op de volgende manier, zoals beschreven bij de algemene maatregelen voor werken rond bomen: door middel van een recht snijvlak, haaks
