# Bomen Effect Analyse 3 Monumentale bomen

Doornspijk

## Bomen Effect Analyse 3 monumentale bomen Doornspijk

| VERSIE<br>DATUM | 1<br>13 oktober 2023 |

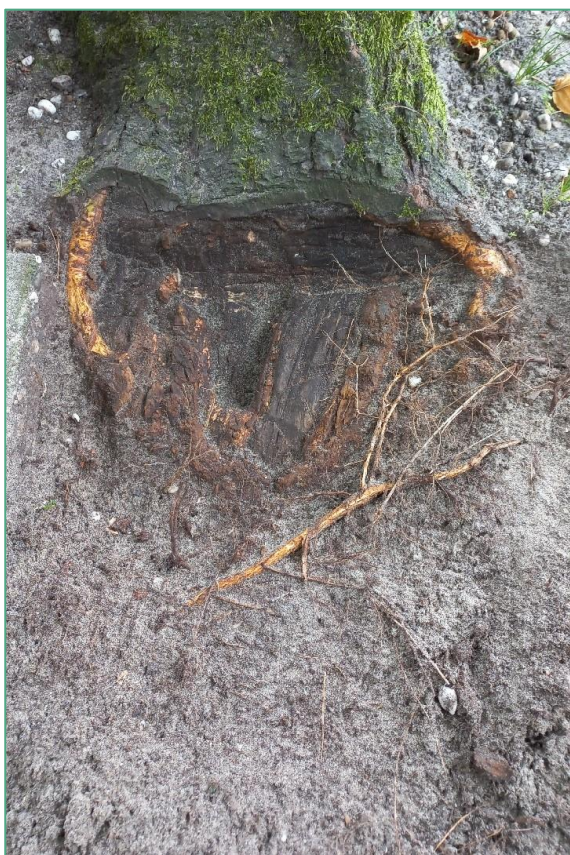
| Gebrek | Boomnummer | Afbeelding |
|---|---|---|
| Wortelschade | 2 | Afbeelding 3.2 |

Afbeelding 3.2 Beschadigde wortel, boom 2

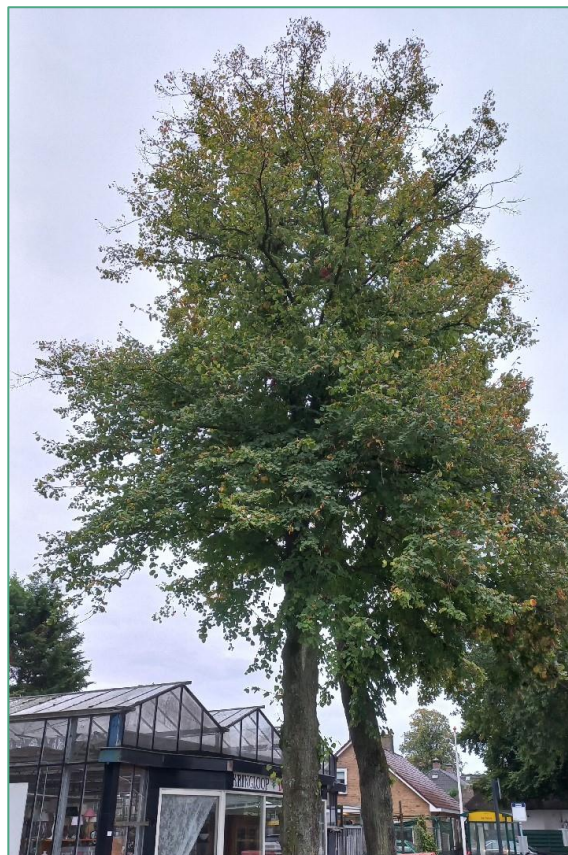
Afbeelding 3.3 Takscheutsterfte, boom 2

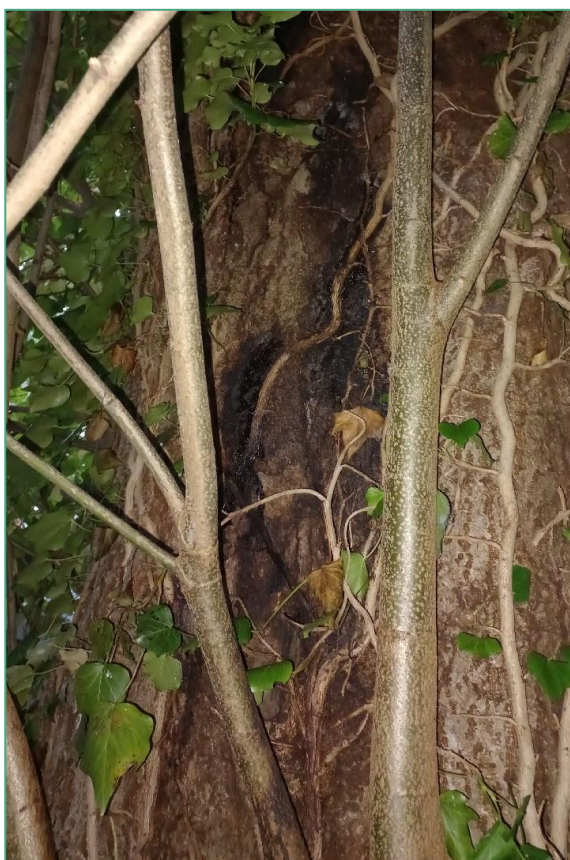
| Gebrek | Boomnummer | Afbeelding |
|---|---|---|
| Bloedingen | 3 | Afbeelding 3.4 |

Afbeelding 3.4 Bloedingen, boom 3

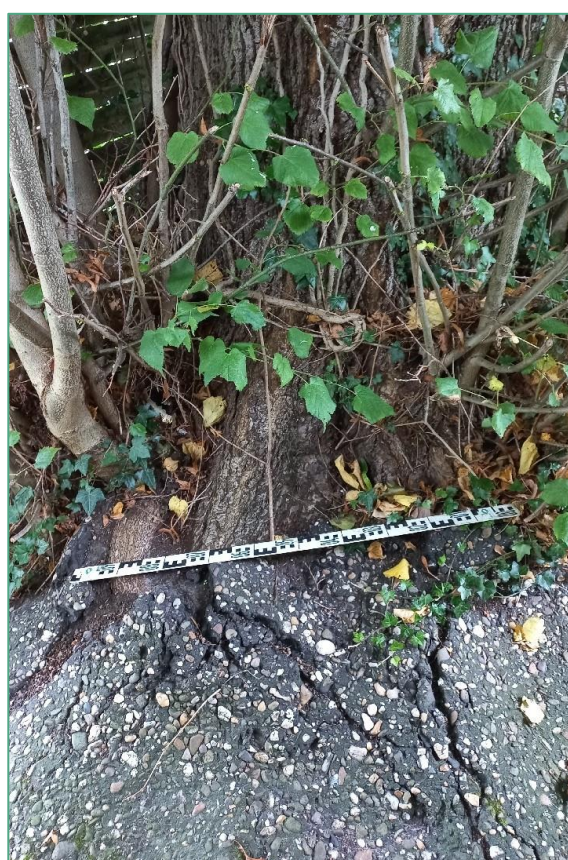
Afbeelding 3.5 Geplaatste asfalt, boom 3

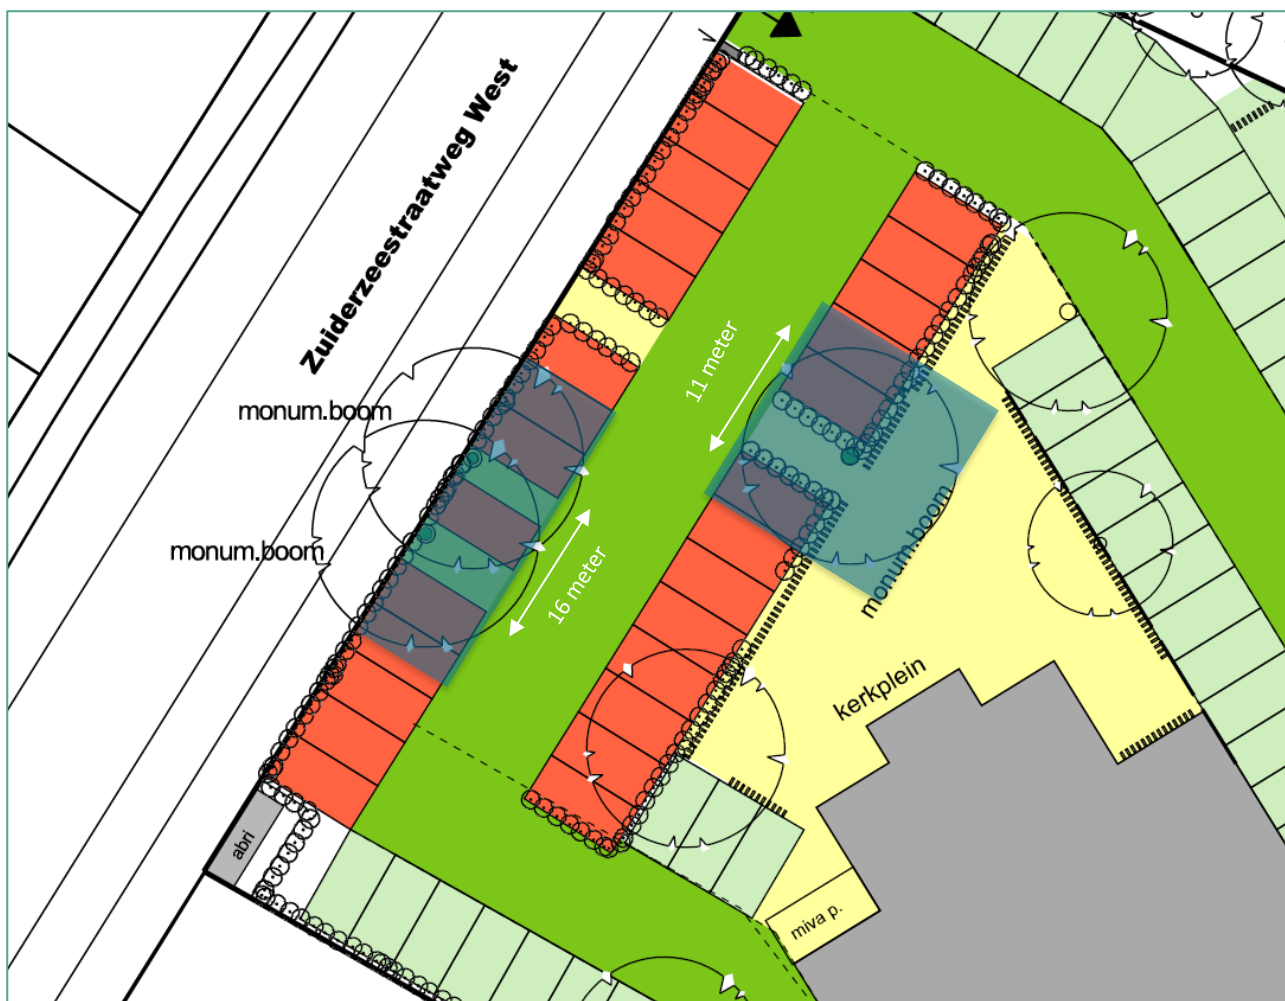
Afbeelding 4.2 Wijzigingen in het ontwerp

**Optie 1 geef de boom ruimte:** Het is niet mogelijk om de parkeerplaatsen boven op de wortels te plaatsen. De kans op wortelschade, inrotting en instabiliteit is hoog. Om de bomen te behouden luidt het advies om de bomen ruimte te geven en groeiplaatsverbetering toe te dienen. Voor een redelijke ambitieniveau voor 80 jaar is er minimaal 18.1m<sup>3</sup> doorwortelbare ruimte benodigd ([www.normeninstituutbomen.nl](http://www.normeninstituutbomen.nl)). Wanneer niet wordt voldaan aan deze volumes zal de boom zijn eindbeeld over 80 jaar niet bereiken en worden er door de stagnerende groei hogere beheerkosten door onder andere de vorming van dood hout verwacht. Bij een onvoldoende gedimensioneerde groeiplaats is de kans op wortelopdruk groter, doordat de boomwortels elders op zoek gaan naar vocht en voeding.

**Optie 2 verhogen van ontwerp:** Het verhogen van het huidige maaiveld door het plaatsen van Sandwichconstructies binnen het donkerblauw gearceerde vlak op **afbeelding 4.2**. Hierbij zullen boven op de wortels beluchtungskrachten worden geplaatst, waarop een dunne laag cunetzand en de nieuwe bestrating geplaatst kan worden. De kratten bieden ruimte voor de aanwezige wortels om te groeien zonder opdruk te veroorzaken en functioneren daarnaast als drukverdelende laag voor de transportbewegingen die auto's rond de boom zullen maken. De nieuwe verharding zal bij het toepassen van de dunste maat kratten 20-25 centimeter hoger komen te liggen dan nu het geval is. Hierdoor zullen de voor de werkzaamheden afgezette wortels niet verder beschadigen.

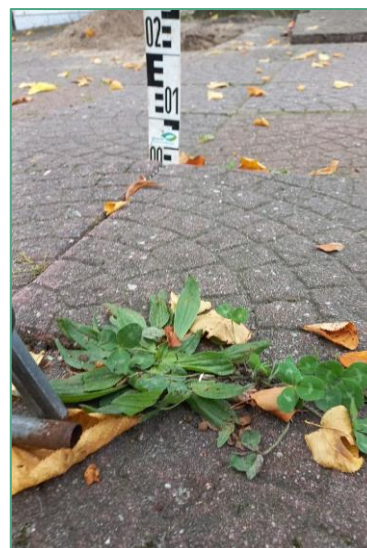
Foto 6 Aangetroffen wortelopdruk

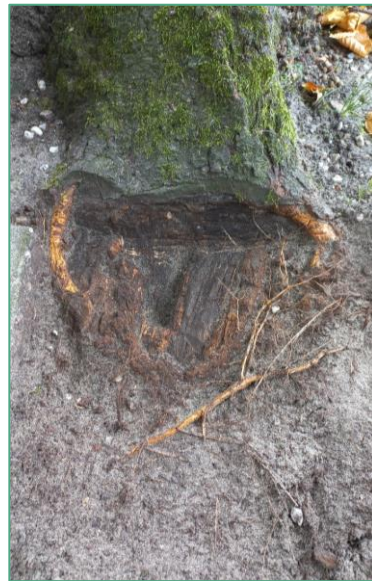
| <b>Opmerkingen</b> | Wortelschade door ingroeiing trottoirband (foto 9). Wortel van 8 centimeter buigt af langs de fundering (foto 10). |

Foto 9 Beschadigde beworteling

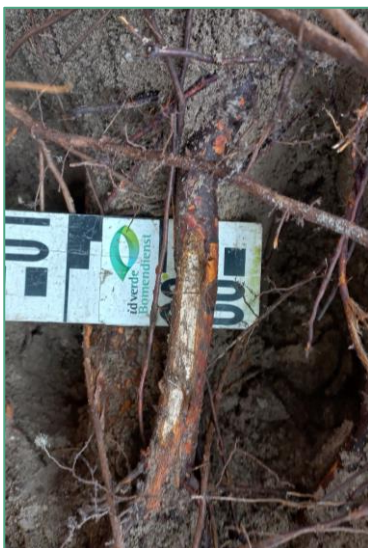
Foto 10 Aangetroffen beworteling

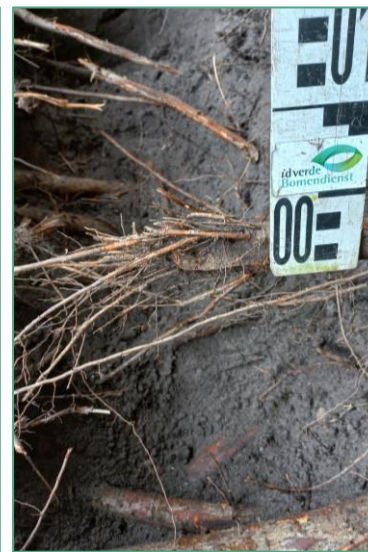
Foto 17 afgezaagde beworteling
