# Visuele inspectie, conform NEN 2990, buitenlocaties, risicoklasse 2

HAI Projectnummer : HAI-14404  
Datum inspectie : 30-09-2014  
Tijdstip en duur inspectie : 13:15 tot 13:25  
Referentie opdrachtgever : 14-0773  
Inspectienummer : 1

Object/locatie : Naast de openbare weg / Flevoweg nabij nr.1 te Elburg

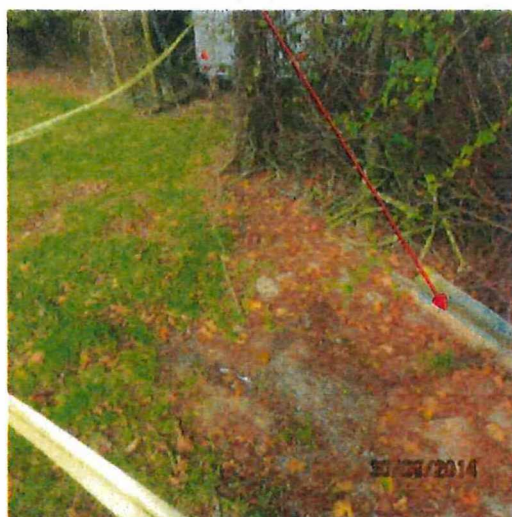
plastic golfplaat
