# Boom Effect Analyse dertien bomen Hoofdstraat 41 in Epe

Opdrachtgever: **Resido Vastgoed BV**  
Veerallee 41  
8019 AD Zwolle

Datum: 4 december 2020

Uitvoering: Foreest Groen Consult  
Van Pallandtlaan 10  
6998 AW Laag-Keppel  
0314 642221  
[info@foreestgroenconsult.nl](mailto:info@foreestgroenconsult.nl)  
[www.foreestgroenconsult.nl](http://www.foreestgroenconsult.nl)

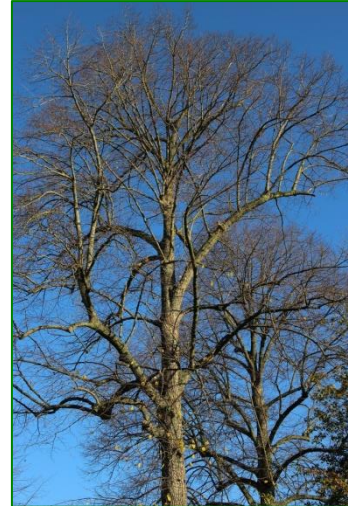
**Kroon:** gekandelaberd, holte met goede wondhoutlijsten op 18 m<sup>1</sup>, takaanhechtingen goed, takschot, redelijke groei.

**Stam en stamvoet:** regelmatig gevormd, waterlot, geen signalen van verstoorde groei.

Vitaliteitsklasse: 2

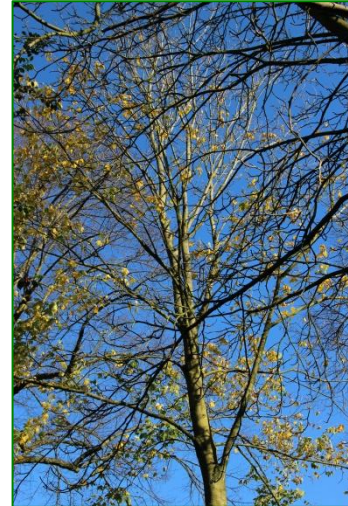
**Stam:** de stam splitst zich in twee kroondelen op 9 m<sup>1</sup>; goed overgroeide snoeiwonden.

**Stamvoet:** regelmatig gevormd.

Vitaliteitsklasse: 1

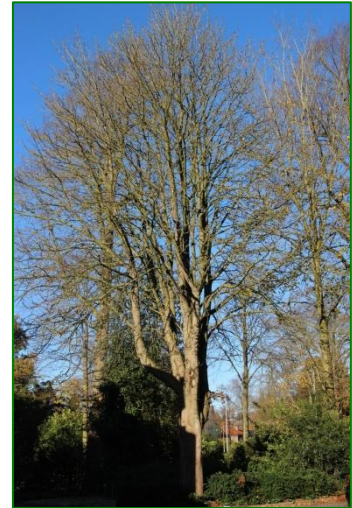
**Stam:** beperkt inrottende snoeiwonden tussen 3 en 4 m<sup>1</sup> (4x).

**Stamvoet:** geen signalen van verstoorde groei.

**Vitaliteitsklasse:** 1

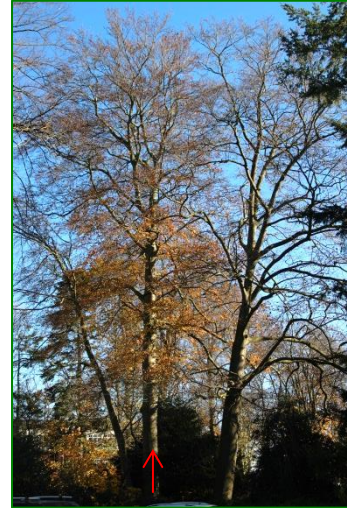
**Stam:** tweestammige boom met een plakoksolverbinding zonder signalen van overbelasting.

**Stamvoet:** rhizomorfen honingzwam (*Armillaria mellea*) op een wortelaanzet aan de noordoostzijde van de stamvoet, deze groeit aan de buitenzijde over de bast; er zijn geen signalen van mechanische verzwakking aanwezig, de stamvoet is regelmatig gevormd.

**Vitaliteitsklasse:** 2

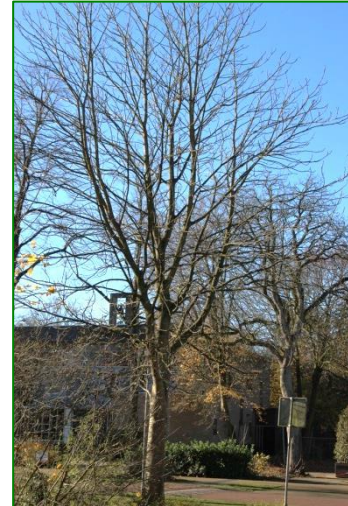
**Stam:** splitst op 3 m<sup>1</sup> in twee kroondelen; regelmatig gevormd.

**Stamvoet:** regelmatig gevormd, geen signalen van verstoorde groei.

**Vitaliteitsklasse:** 0

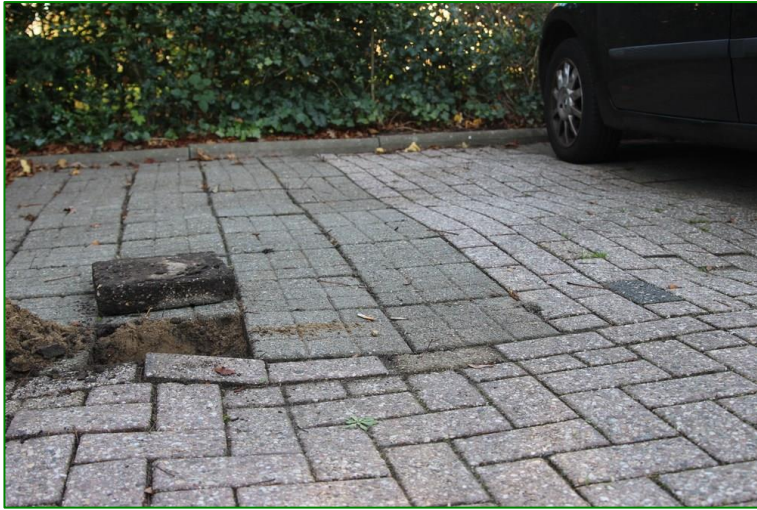
Foto 2: golvende bestrating door wortelopdruk tot 5 meter van de stamvoet

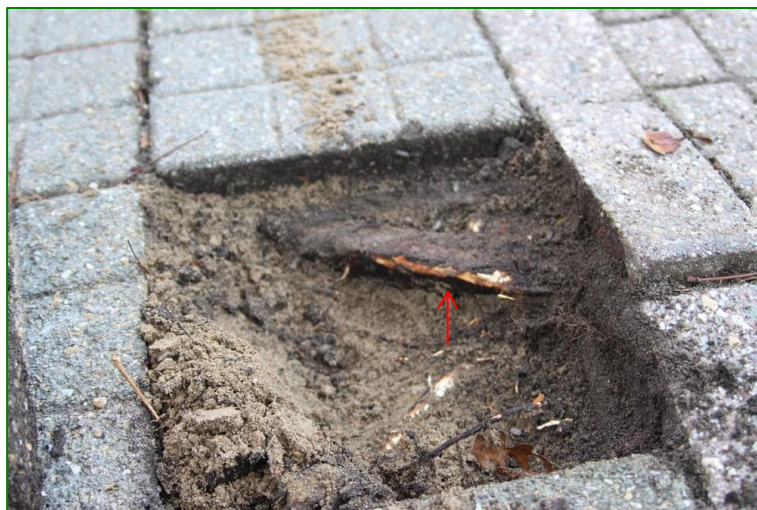
Foto 3: middelgrove wortel met een diameter van 4 centimeter direct onder de elementenverharding en fijne wortels

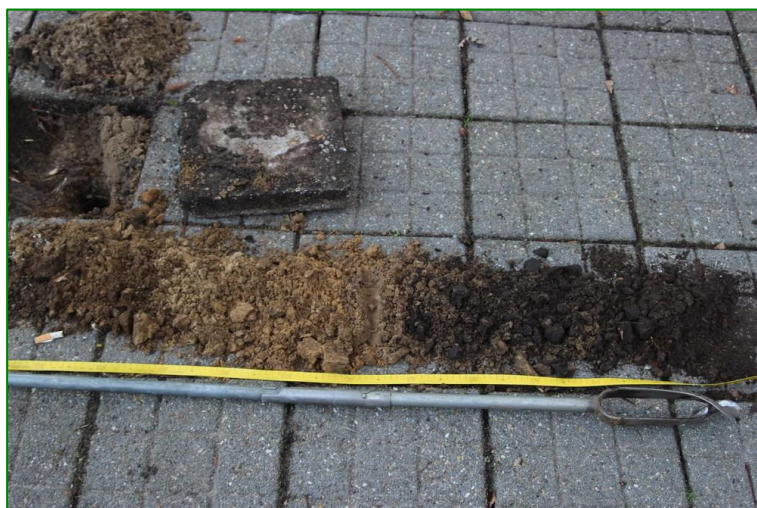
Foto 4: grondboorprofiel met 65 centimeter straatzand op de oorspronkelijke zwarte enkeerdgrond

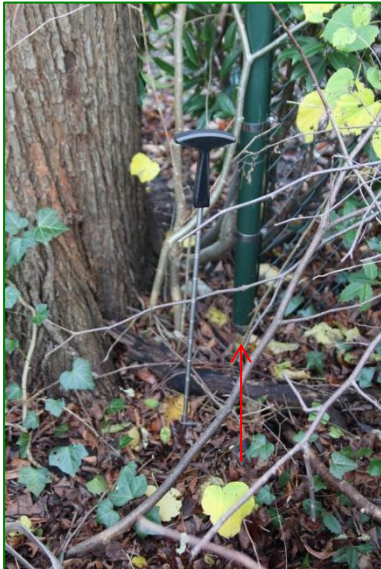
Ter controle is op 2 meter ten zuiden van de stamvoet een proefsleuf gegraven, in de aanwezige beplantingsstrook. Daarbij wordt op 35 centimeter diepte de eerste gestelwortel aangetroffen in een zwarte zandgrond.

Foto 5: de perceelafscheiding bevindt zich nabij de stamvoet van de linde

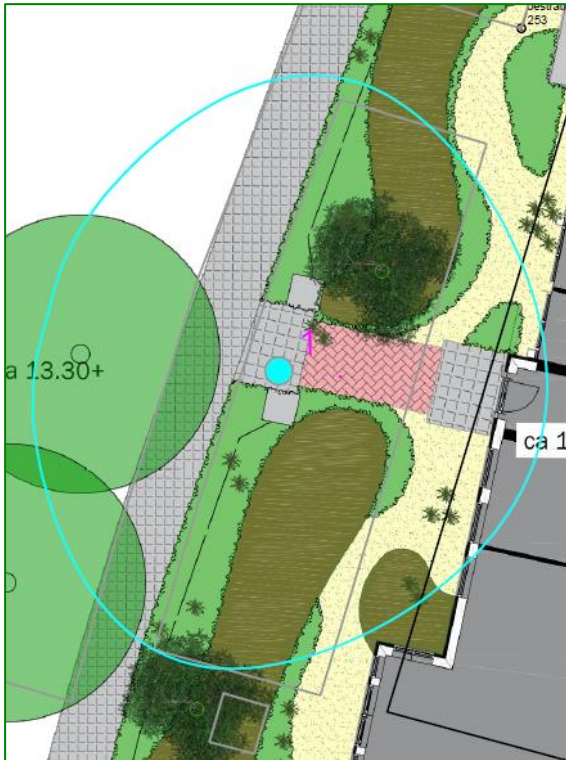
Boom 1, mosaik: staat op de nominatie om te vellen.

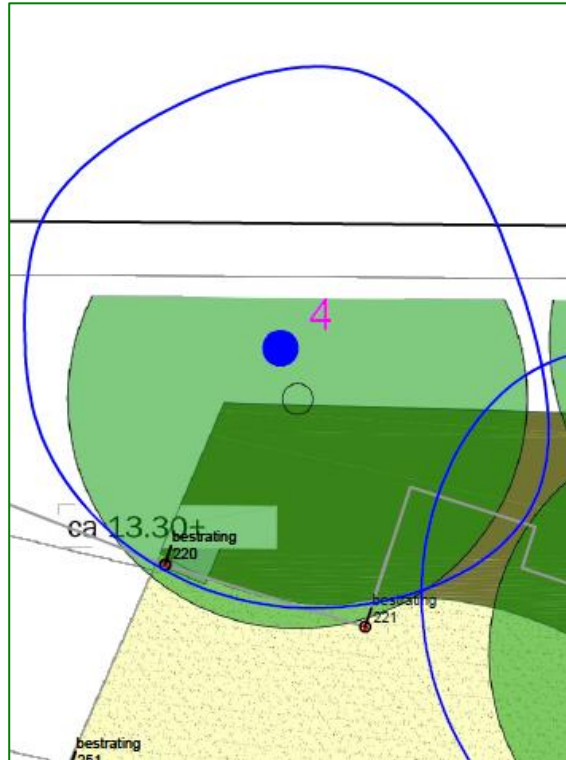
Boom 4, linde: groeiplaats blijft gelijk; Beplanting wordt vervangen.

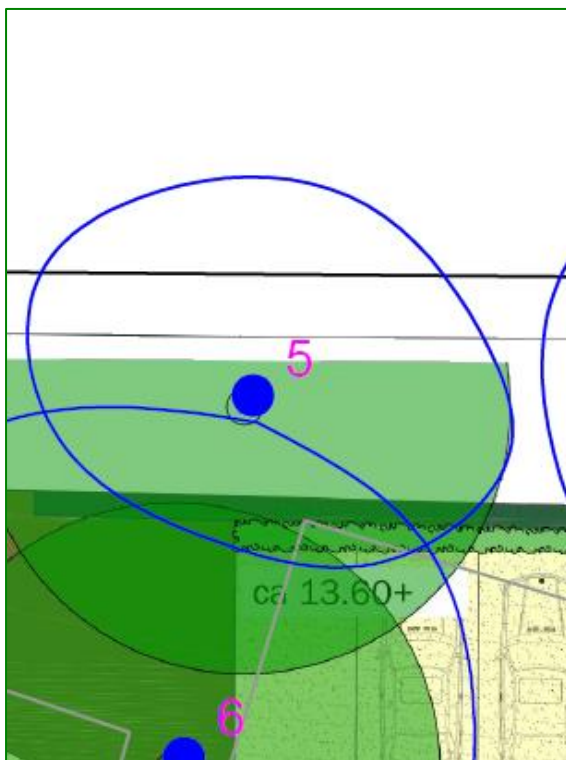
Boom 5, esdoorn: groeiplaats blijft gelijk. Beplanting wordt vervangen.

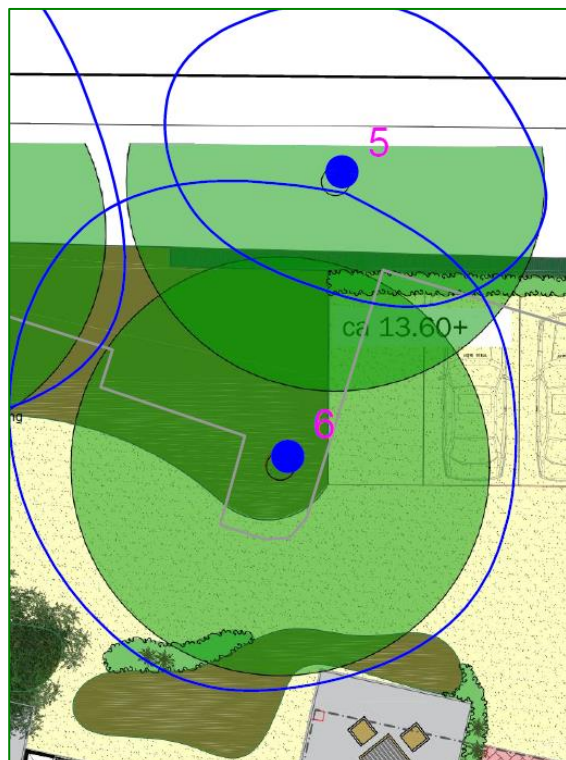
Boom 6, paardenkastanje: in plaats van de elementenverharding wordt een halfverharding aangebracht. Beplanting wordt vervangen.

| Nr/boomsoort | Verandering(en) in de inrichting van de groeiplaats | Aandachtspunt (en) |
|---|---|---|
| 6) Paardekastanje | in plaats van de elementenverharding wordt een half verharding aangebracht. Er wordt een smalle strook van max. 1 meter meer verharding aangebracht. | a) voorkom wortelschade;<br>b) verdichting voorkomen om toetreding van zuurstof, vocht en voeding te behouden<br>c) voorkom wortelopdruk in de toekomst. |

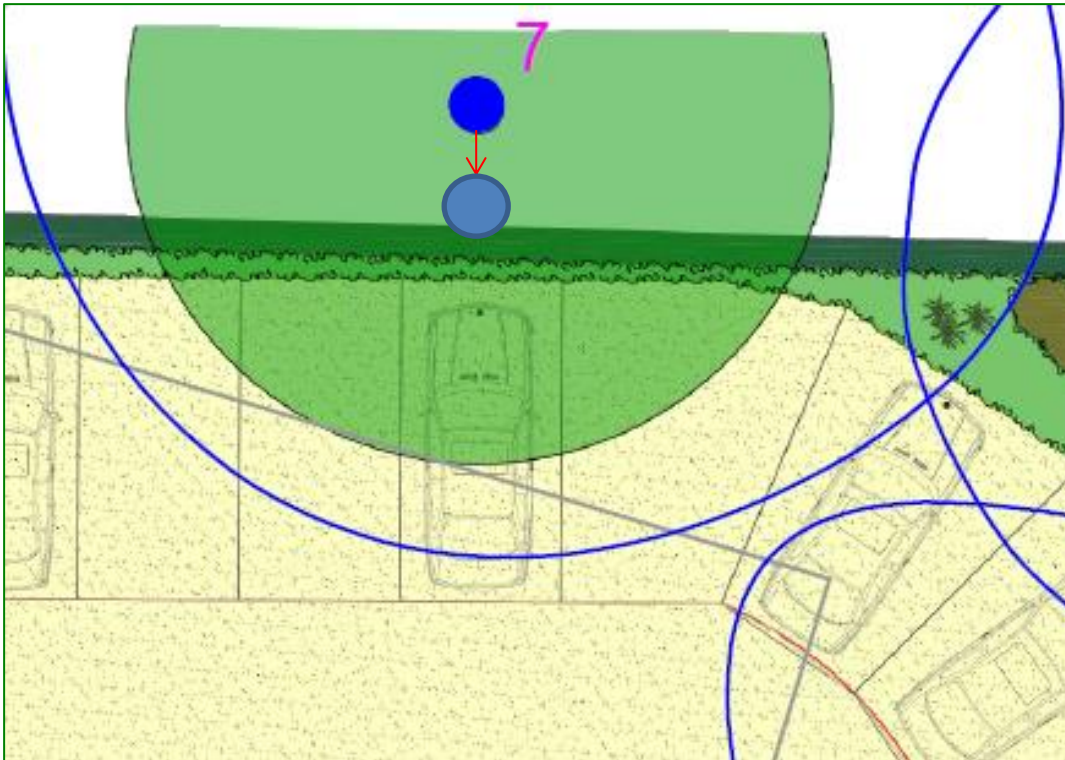
**Boom 7, linde:** de helft van de beplanting onder de kroonprojectie verandert in een halfverharding voor parkeren; tegen de stamvoet is een haag getekend.

| Nr/boomsoort | Verandering(en) in de inrichting van de groeiplaats | Aandachtspunt (en) |
|---|---|---|
| 7) Hollandse linde | de helft van de beplanting onder de kroonprojectie verandert in een halfverharding voor parkeren; tegen de stamvoet is een haag geplant | a) voorkom wortelschade;<br>b) verdichting voorkomen om toetreding van zuurstof, vocht en voeding te behouden<br>c) een haag sterft door lichtgebrek en concurrentie met de boomwortels, zo dicht bij de stamvoet van deze linde |

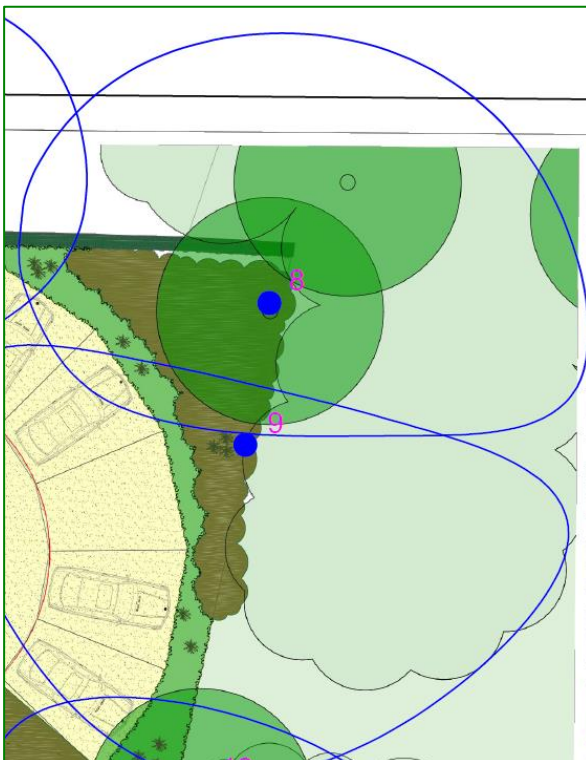
**Boom 8, beuk:** beplantingen wordt vervangen door rododendrons en kruidachtigen. Schaduw op stam verdwijnt deels. Onder de kroonprojectie komt een smalle strook half verharding.

| Nr/boomsoort | Verandering(en) in de inrichting van de groeiplaats | Aandachtspunt (en) |
|---|---|---|
| 8) beuk | beplantingen worden vervangen door rododendrons en kruidachtigen; Schaduw op stam verdwijnt daardoor gedeeltelijk. Onder de kroonprojectie komt een smalle strook halfverharding | a) voorkom zonnebrand van de bast;<br>b) voorkom wortelschade door graven;<br>c) nieuwe beplanting onder de kroonprojectie zal niet of moeilijk aanslaan door concurrentie met de boomwortels. |

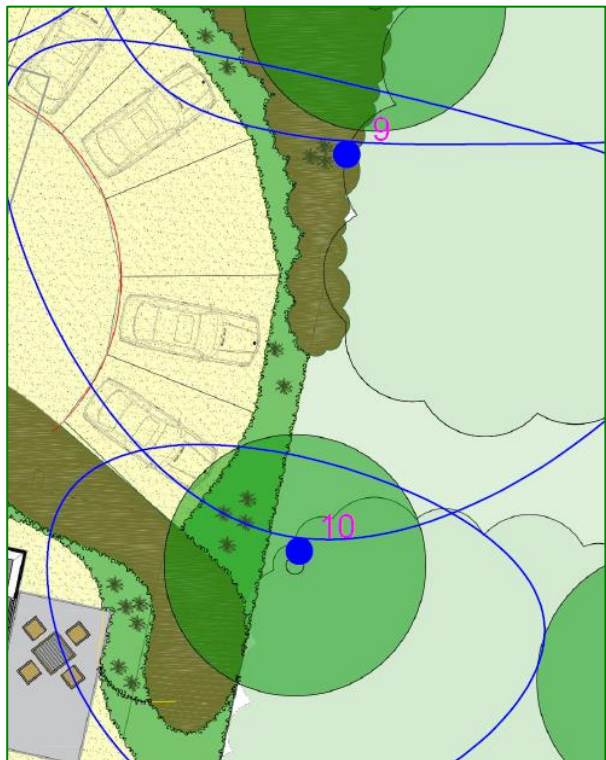
**Boom 9, beuk:** hulst en naaldbomen aan de zuidzijde zijn verwijderd, daardoor verdwijnt de schaduw op de stam en de gesteltakken; 40% oppervlakte wordt verhard en 10% opnieuw beplant.

| Nr/boomsoort | Verandering(en) in de inrichting van de groeiplaats | Aandachtspunt (en) |
|---|---|---|
| 9) beuk | hulst en naaldbomen aan de zuidzijde zijn verwijderd, daardoor verdwijnt de schaduw op de stam en de gesteltakken;<br>40% oppervlakte wordt verhard en 10% opnieuw beplant. | a) voorkom zonnebrand van de bast;<br>b) voorkom wortelschade door graven;<br>c) voorkom verdichting;<br>d) behoud de toetreding van zuurstof, vocht en voeding;<br>e) nieuwe beplanting onder de kroonprojectie zal niet of moeilijk aanslaan door concurrentie met de boomwortels. |

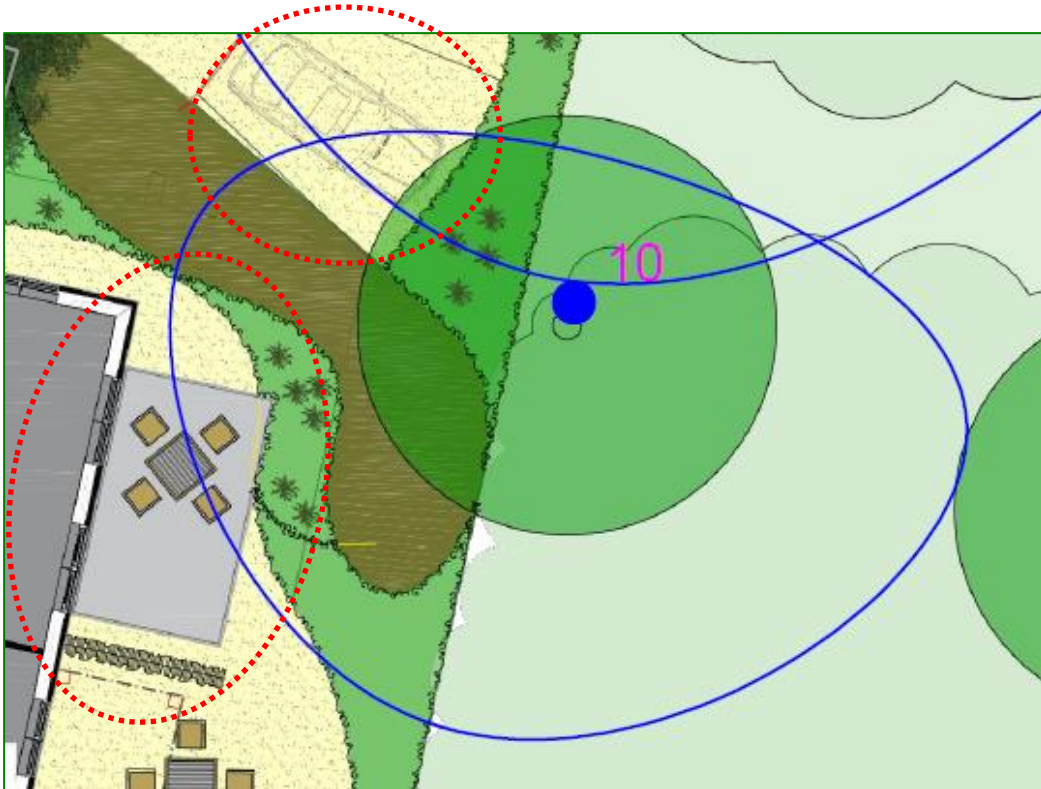
**Boom 10, esdoorn:** breukgevaarlijke kroon door overbelast plakoksel. In de toekomstige situatie bevindt zich binnen valbereik een parkeerplaats, terras en gevel

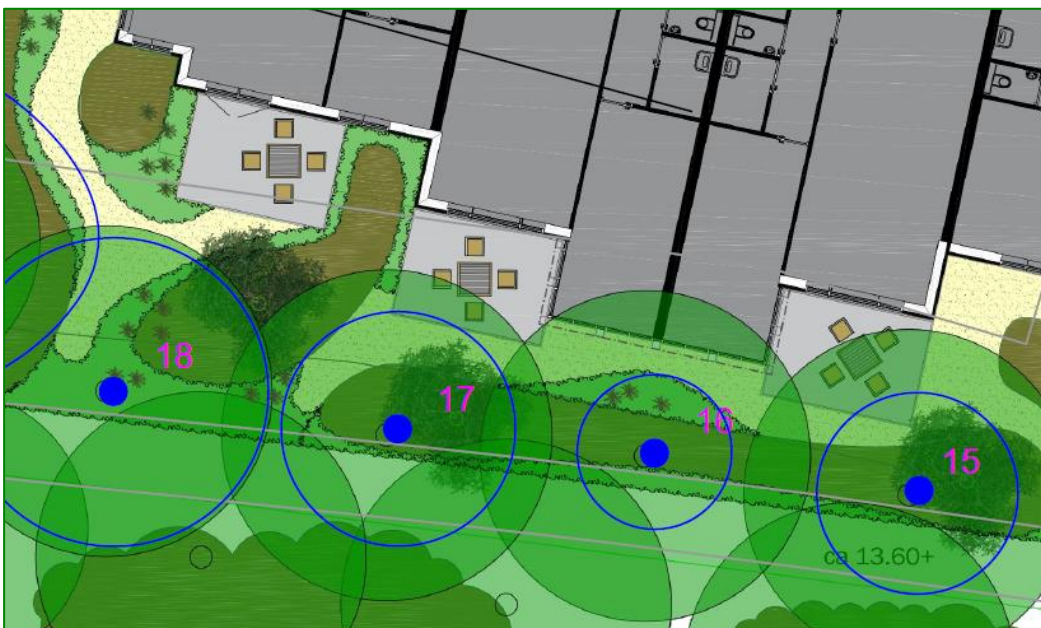
**Boom 15 tot en met 18, linden:** staan aan de zuidzijde van het gebouw; Onder de kroonprojecties wordt nieuwe beplanting en een half verhard pad gerealiseerd. De afstand tot het appartementencomplex bedraagt enkele meters.

| Nr/boomsoort | Verandering(en) in de inrichting van de groeiplaats | Aandachtspunt (en) |
|---|---|---|
| 15, 17, 18) linden | staan aan de zuidzijde van het gebouw; Onder de kroonprojecties wordt nieuwe beplanting en een half verhard pad gerealiseerd. Worden verplant | verdichting voorkomen om toetreding van zuurstof, vocht en voeding te behouden.<br>kroonontwikkeling van de individuele boom. |

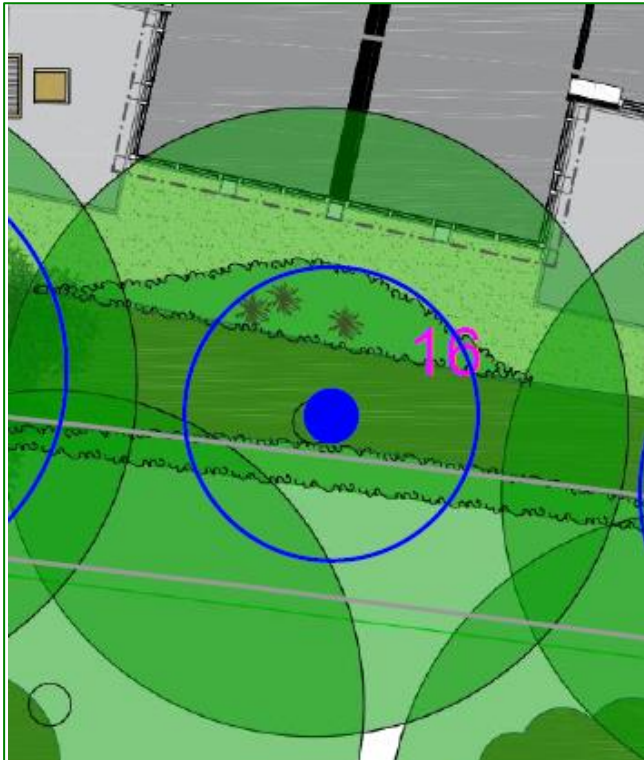
Boom 16, linde: over enkele jaren groeit de kroon tegen de gevel.

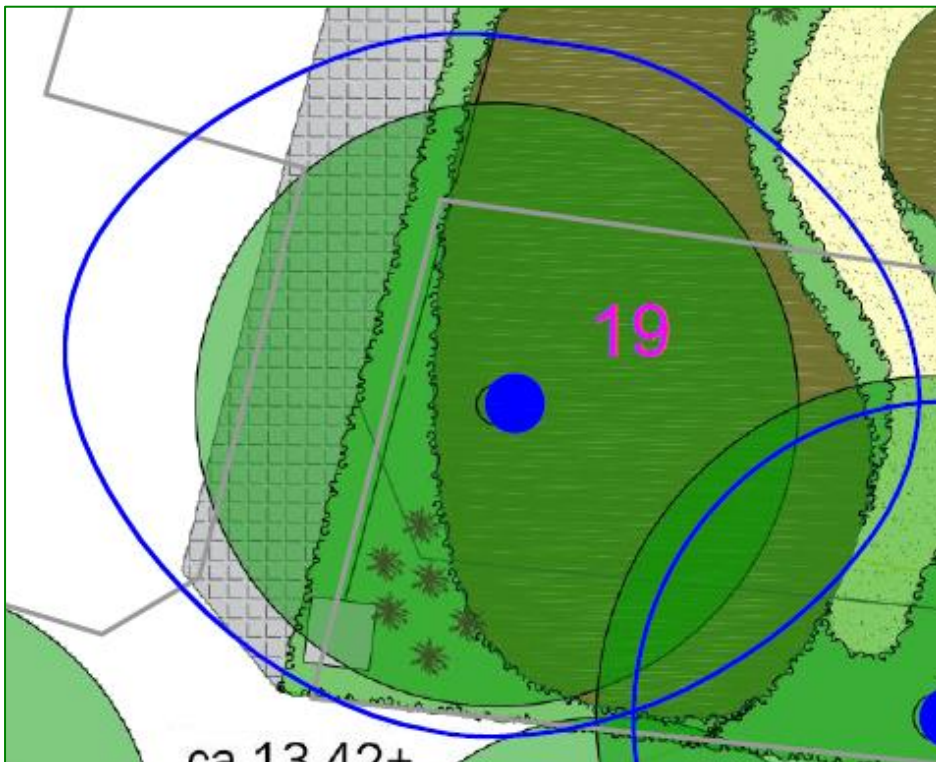
Boom 19, witte paardenkastanje: gemetselde betonpoer en nieuwe beplanting onder de kroonprojectie; het gebouw staat op 3 meter afstand van de kroon.

| Nr/boomsoort | Verandering(en) in de inrichting van de groeiplaats | Aandachtspunt (en) |
|---|---|---|
| 19) paarde-kastanje | gemetselde betonpoer en nieuwe beplanting onder de kroonprojectie | voorkomen wortelschade. |

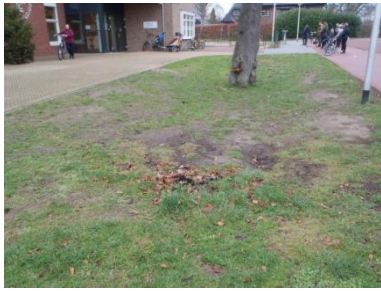
**Foto:** de bestrating van een 8 jaar geleden aangelegd schoolplein, watert af op de groeiplaats van drie beuken. Door vernatting zijn wortels afgestorven. Reuzenzwam heeft omvangrijke wortelrot veroorzaakt waardoor de bomen windworp gevaarlijk zijn geworden. De laatste beuk die op deze foto te zien is, werd kort na het nemen van deze foto geveld.

Gebruik de groeiplaats onder de kroonprojectie niet als wadi. Laat de bestrating er niet op afwateren. Door vernatting zullen wortels vroegtijdig afsterven en aangetast worden door houtparasitaire schimmels (zie foto 4).

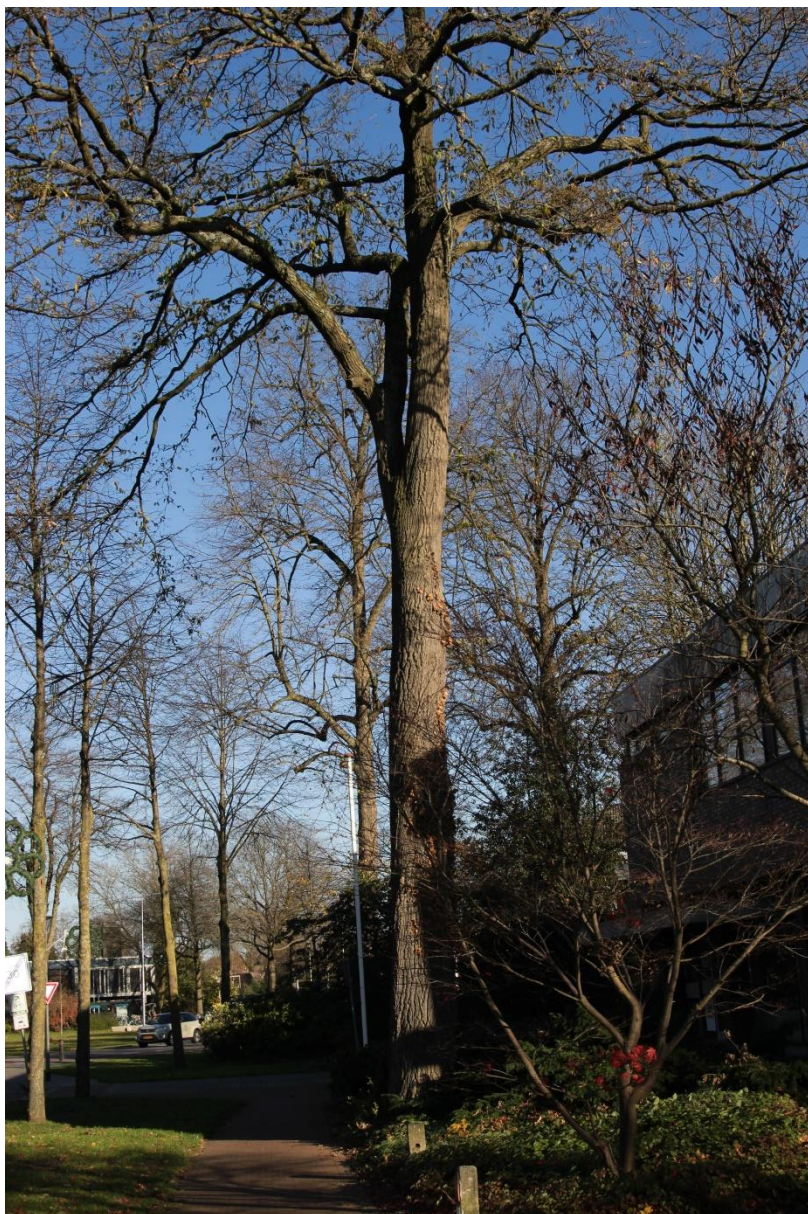
Foto genomen tijdens het uitvoeren van het veldwerk voor de BEA. Op de foto is te zien dat de lindebomen aan de zijde van de moseik minder en kleinere takken ontwikkelen.

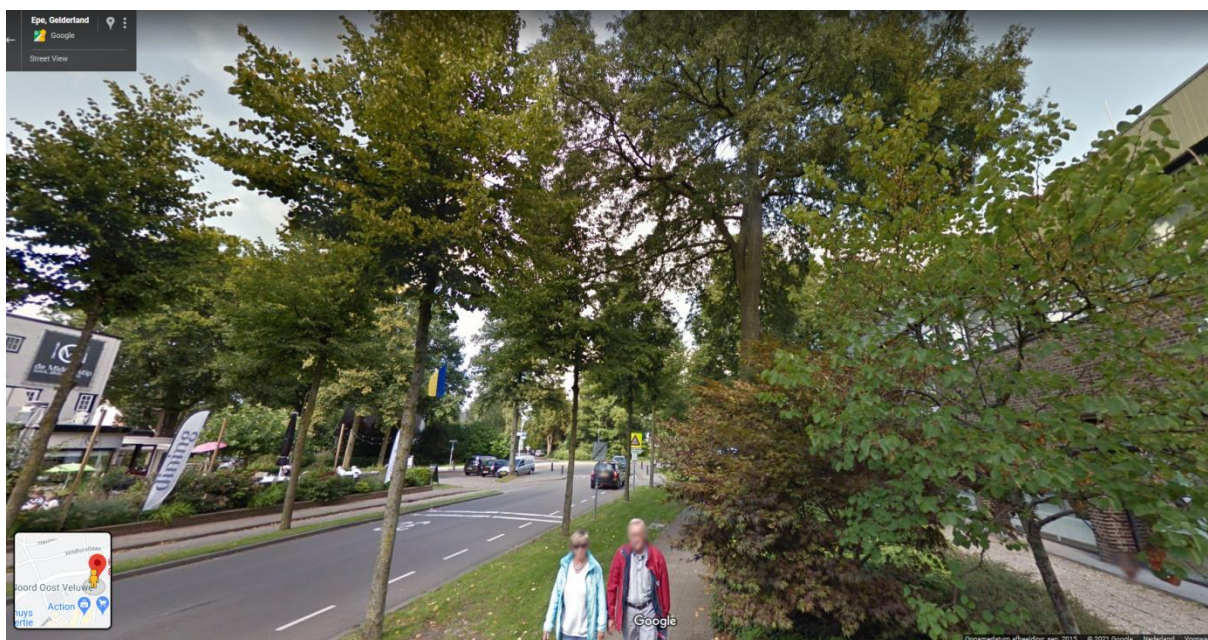
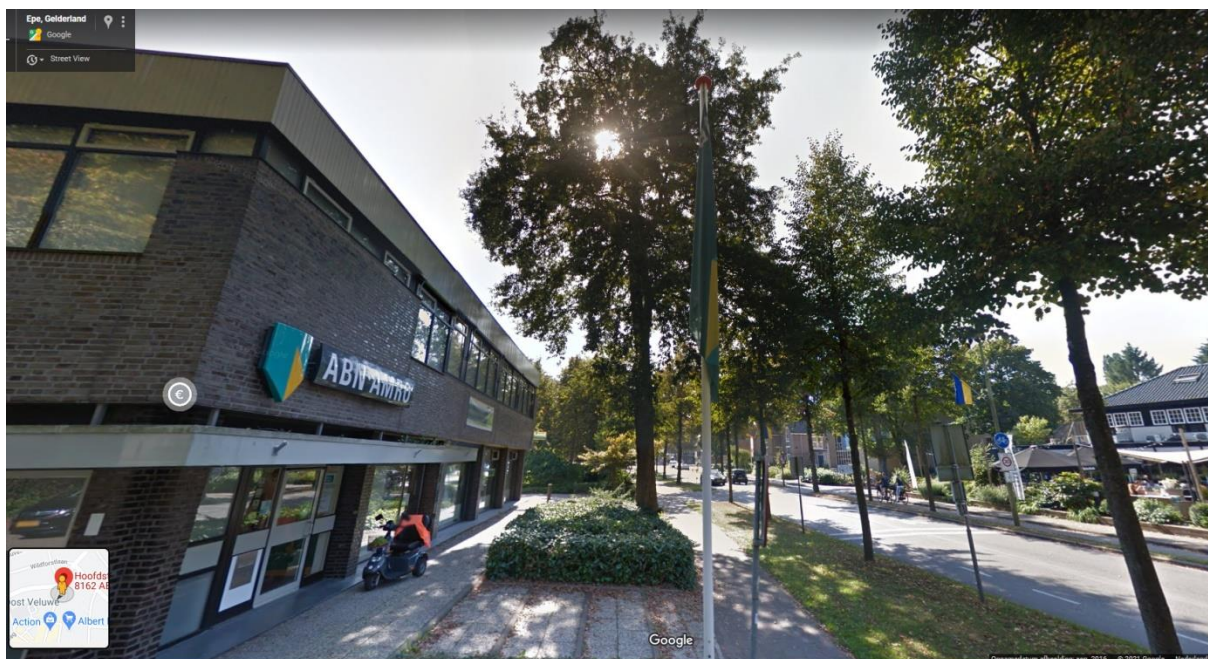
Beelden uit google Street view waarop de concurrentie tussen de kronen van de lindebomen en de moseik zichtbaar is.
