## ASBESTINVENTARISATIE (type A)

(6 schuren)

**Horsterweg 239**

Kenmerk: 1335101K

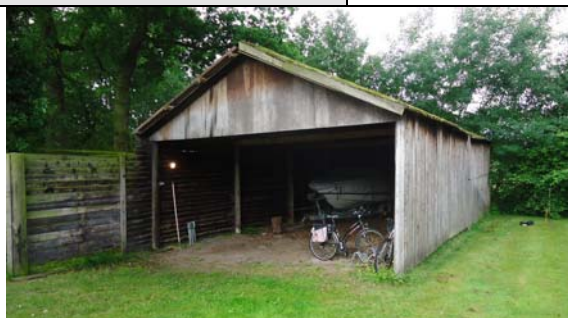
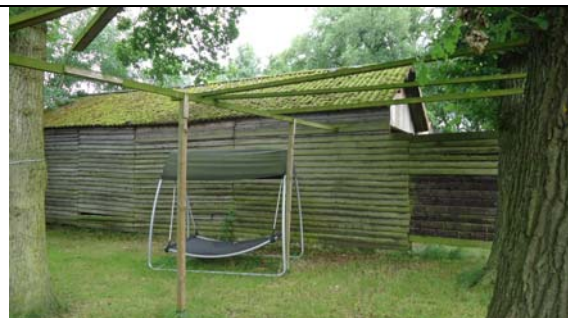
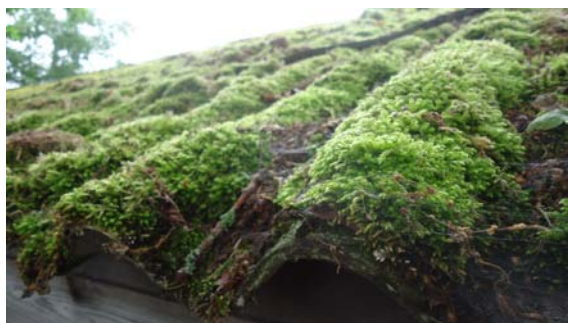
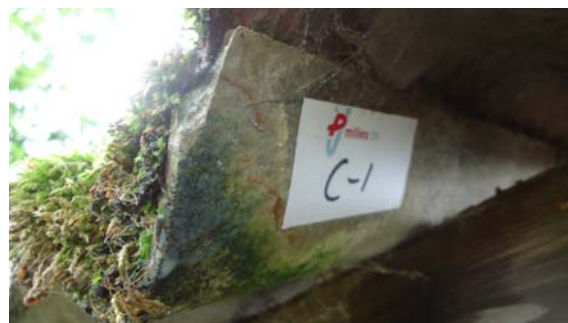
| Monstercode | C-1 |

| Plaats van voorkomen | Schuur C, golfplaat op dak |
| Materiaal | Golfplaat |
| Hoeveelheid | ± 80 m <sup>2</sup> |
| Percentage en type asbest | 10-15% chrysotiel en 2-5% crocidoliet |
| Hechtgebonden | Ja |
| Risicoklasse verwijdering | 2 |

| Verwijderingsmethode | Afbakenen/markeren, demontage |

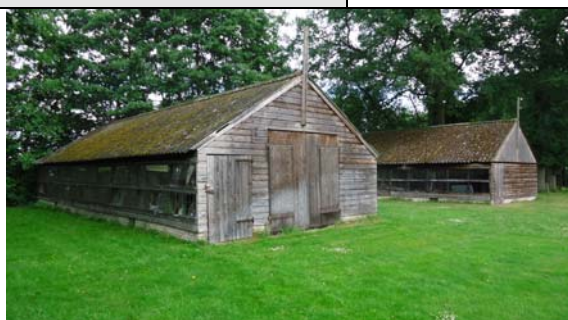
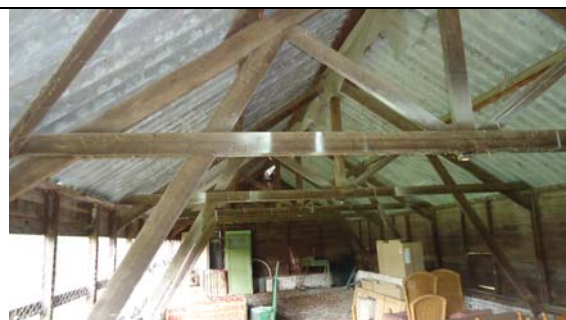
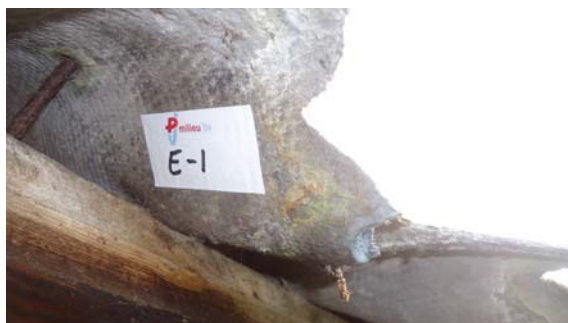
| Monstercode | E-1 |

| Plaats van voorkomen | Schuren E1 en E2, golfplaat op daken |
| Materiaal | Golfplaat |
| Hoeveelheid | ± 230 m <sup>2</sup> |
| Percentage en type asbest | 10-15% chrysotiel |
| Hechtgebonden | Ja |
| Risicoklasse verwijdering | 2 |

| Verwijderingsmethode | Afbakenen/markeren, demontage |

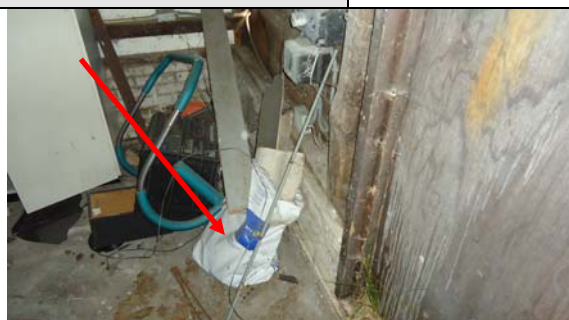
| Monstercode | E-1 (stukken golfplaat in zak) |

| Plaats van voorkomen | Schuur E1, stukken golfplaat in zak |
| Materiaal | Golfplaat |
| Hoeveelheid | $\pm 1 \text{ m}^2$ |
| Percentage en type asbest | 10-15% chrysotiel |
| Hechtgebonden | Ja |
| Risicoklasse verwijdering | 1 |

| Verwijderingsmethode | Afbakenen/markeren, als geheel verwijderen |

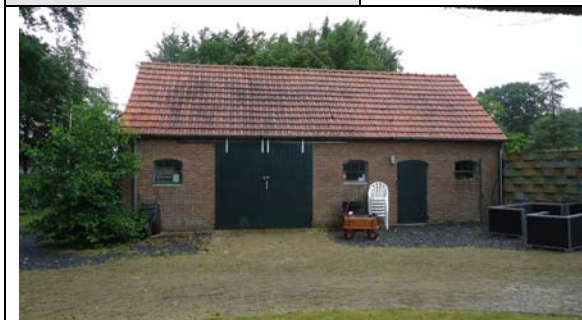
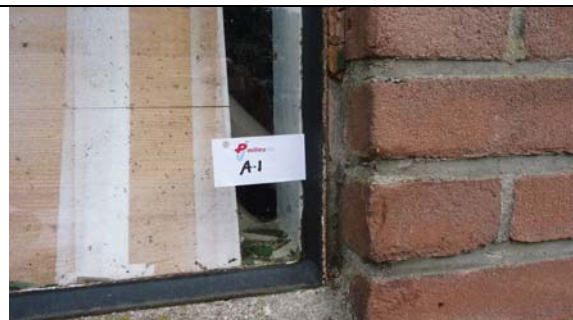
| Monstercode | A-1 |

| Plaats van voorkomen | Schuur A, kit tussen stalen kozijnen en metselwerk |
| Materiaal | Kit |
| Hoeveelheid | $\pm 20 \text{ m}$ |
| Percentage en type asbest | Niet aantoonbaar |

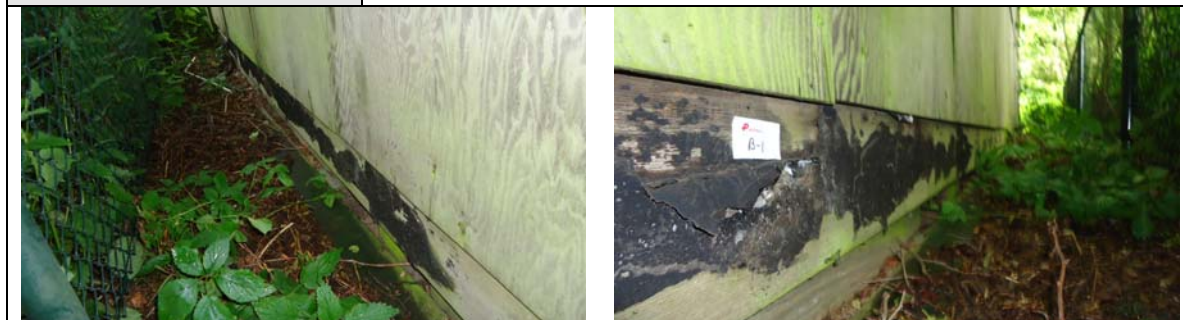
| Monstercode | B-1 |

| Plaats van voorkomen | Schuur B, op gevelplank boven maaiveld |
| Materiaal | Bitumen |
| Hoeveelheid | $\pm 2 \text{ m}^2$ |
| Percentage en type asbest | Niet aantoonbaar |

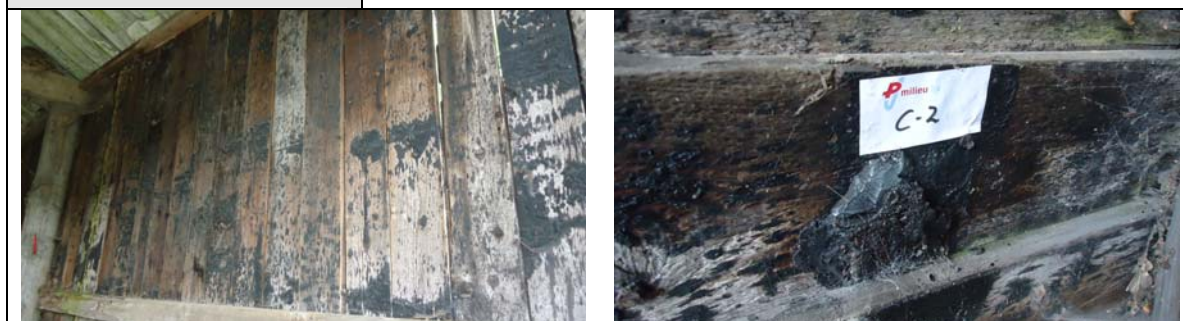
| Monstercode | C-2 |

| Plaats van voorkomen | Schuur C, op gevelplanken en dakoverstek |
| Materiaal | Bitumen |
| Hoeveelheid | $\pm 120 \text{ m}^2$ |
| Percentage en type asbest | Niet aantoonbaar |
