## Rapportage Asbest-inventarisatie.

Slagsteeg 39 Ermelo  
Projektnr. : 2013AO108  
in het kader van de SC 540

**Certificaatnr.:** SCA-07-D070016  
**DIA:** Dhr. H. van den Brink  
**Certificaatnr. :** 51E-190911-410043
- Omschrijving opdracht:** Inventarisatie type A van 2 schuren/bijgebouwen tot maaiveld  
i.v.m. het voornemen tot verwijdering van de dakbedekking en losstaand materiaal t.h.v. maaiveld

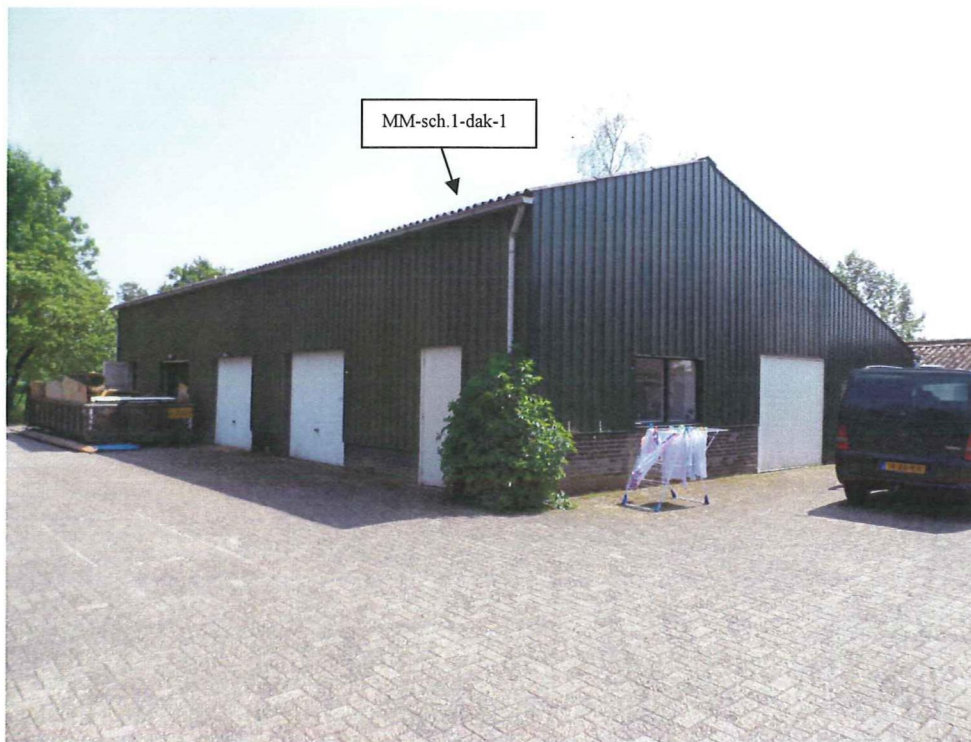
| Ruimte: | omschrijving: | soort en v/v %<br>asbest | staat van het<br>materiaal/<br>hechtgebonden<br>(+)(+/-)(-)<br>(ja/nee) | bevestiging | Risico-<br>klasse<br>(1,2,3) | Foto<br>nr. | hoeveelheid<br>(m,m²) of (st.) |
|---|---|---|---|---|---|---|---|
| dak<br>(MM-sch.1-dak-1) | golfplaat | chrysotiel<br>10 – 15 % | +/-<br>ja | geschroefd | 2 | 1,2 | ca. 300 m² |

Foto 1: Geïntervieweerde schuur 1 tot maaiveld met asbesthoudende golfplaat als dakbedekking vanuit noordwestelijke richting gezien.

- Verwijdering van de asbesthoudende golfplaat als dakbedekking van de schuren en verwijdering van asbesthoudende losstaande asbesthoudende golfplaat t.h.v. maaiveld middels een buiten (open) sanering conform SC 530 onder risicoklasse 2.

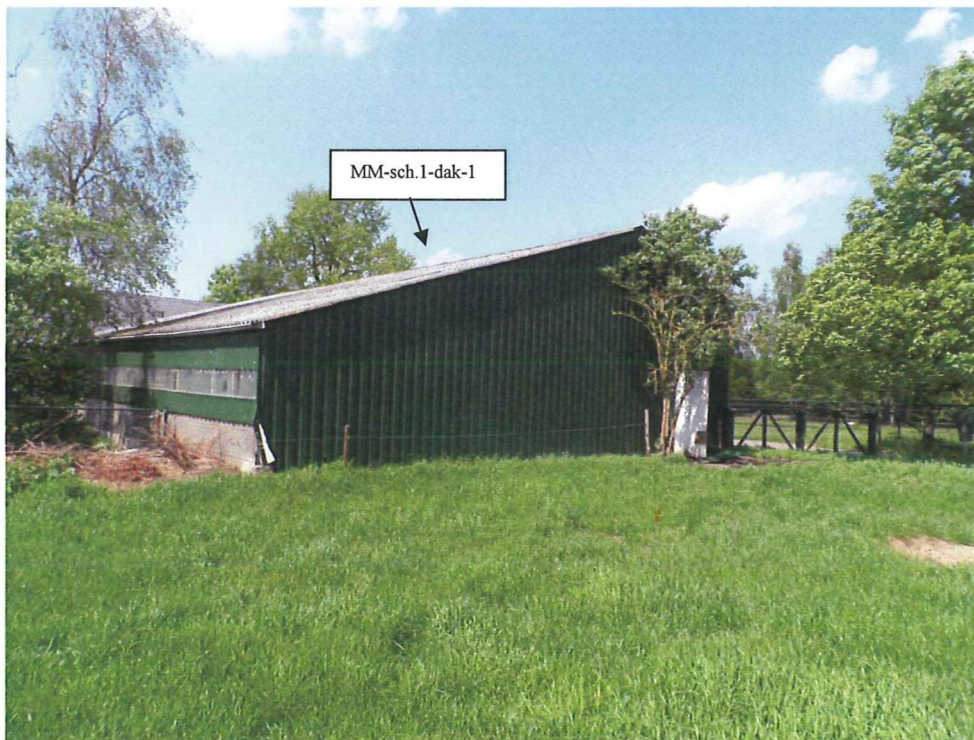
Foto 2: Geïntervieweerde schuur 1 tot maaiveld met asbesthoudende golfplaat als dakbedekking vanuit oostelijke richting gezien.

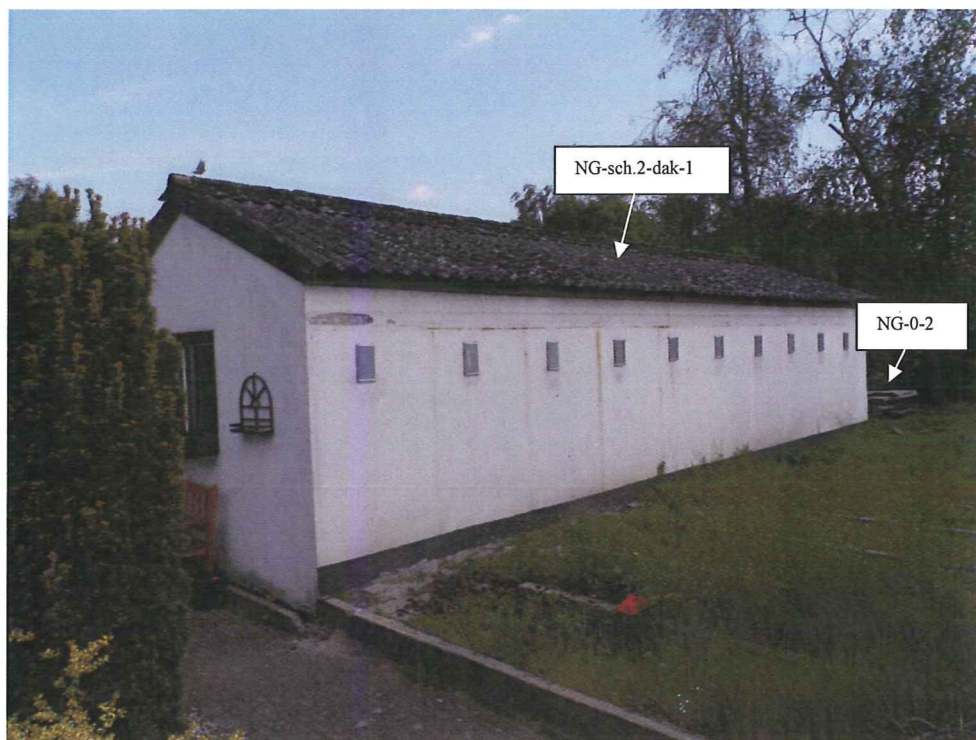
| Ruimte: | omschrijving: | soort en v/v %<br>asbest | staat van het<br>materiaal/<br>hechtgebonden<br>(+)(+/-)(-)<br>(ja/nee) | bevestiging | Risico-<br>klasse<br>(1,2,3) | Foto<br>nr. | hoeveelheid<br>(m,m²) of (st.) |
|---|---|---|---|---|---|---|---|
| dak<br>(NG-sch.2-dak-1)* | golfplaat | chrysotiel<br>10 – 15 % | +/-<br>ja | geschroefd | 2 | 3,4 | ca. 50 m² |
| beg. grond<br>(NG-0-2)* | golfplaat | chrysotiel<br>10 – 15 % | +/-<br>ja | losstaand | 2 | 3 | ca. 55 m² |

Foto 3: Geïntervieweerde schuur 2 tot maaiveld met asbesthoudende golfplaat als dakbedekking vanuit zuidwestelijke richting gezien en losstaande asbesthoudende golfplaat t.h.v. maaiveld.

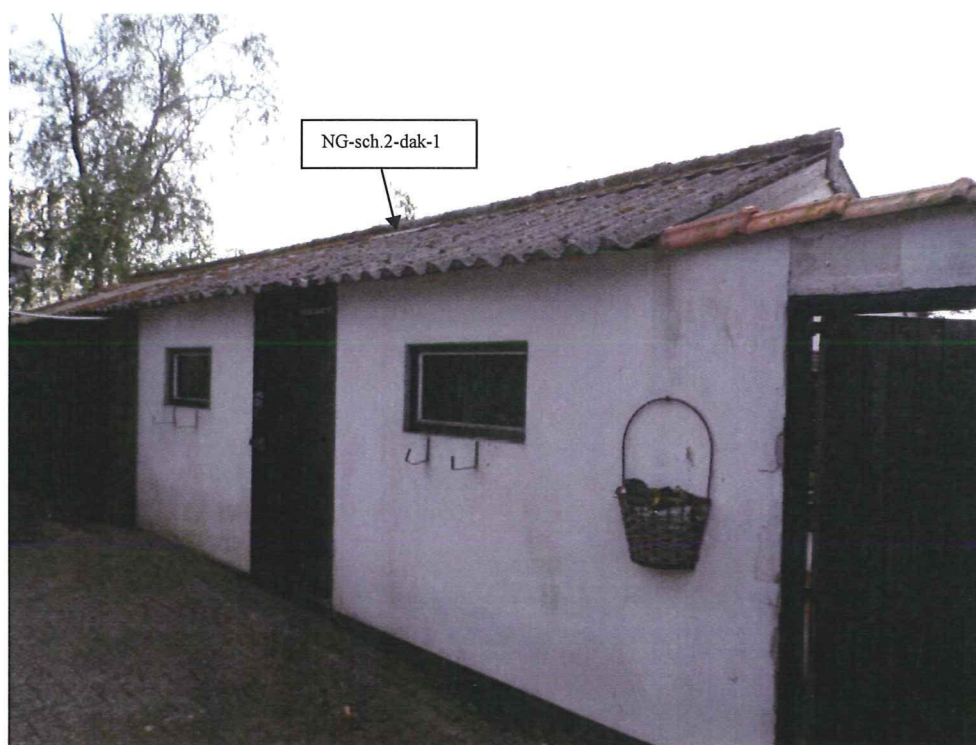
Foto 4: : Geïntervieweerde schuur 2 tot maaiveld met asbesthoudende golfplaat als dakbedekking vanuit westelijke richting gezien.
