## Rapportage Asbest-inventarisatie.

Marnixstraat 1a Harderwijk  
Projektnr. : 2016AO204  
in het kader van de SC 540

**Omschrijving opdracht:** Inventarisatie type A van een kerkgebouw i.v.m. het voornemen tot totaal sloop

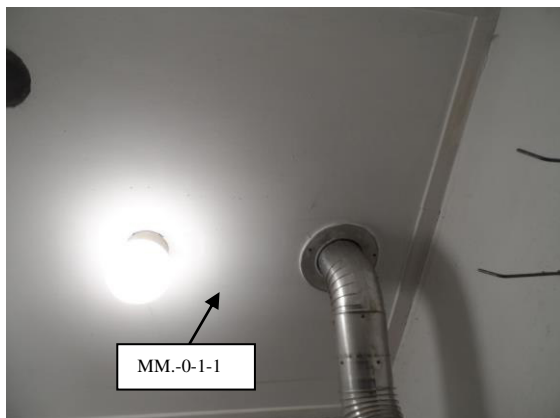
| Ruimte: | omschrijving: | soort en v/v %<br>asbest | staat van het<br>materiaal/<br>hechtgebonden<br>(+)(+/-)(-)<br>(ja/nee) | bevestiging | Risico-<br>klasse<br>(1,2,3) | Foto<br>nr. | hoeveelheid<br>(m,m²)of (st.) |
|---|---|---|---|---|---|---|---|
| beg. grond<br>(MM-0-1-1) | plaatmateriaal<br>plafond | chrysotiel<br>5 – 10 %<br>amosiet<br>30 – 60 % | +<br>nee | gespijkerd | 3 | 1 | ca. 2,7 m² |

Foto 1: Asbesthoudend plaatmateriaal aan plafond in cv-ruimte. (achterzijde)

- asbesthoudend plaatmateriaal aan plafond van 2 cv-ruimten. (MM-0-1-1/NG-0-2-3) : risicoklasse 3
- asbesthoudend plaatmateriaal als spouwstroken naast raamkozijnen in gevels. (MM-0-3): risicoklasse 2
- asbesthoudende dakleien. (MM-dak-4) : risicoklasse 2
- asbesthoudende cv-ketels in cv-ruimten. (NG-0-1-1/NG-0-2-2) : risicoklasse 1
- asbesthoudende geiser in keuken. (NG-0-3-4) : risicoklasse 1

- Verwijdering van asbesthoudend plaatmateriaal aan plafonds in 2 cv-ruimten, middels een binnen sanering met containment en gebruik van een volgelaatsmasker met onafhankelijke luchttoevoer conform SC 530 onder risicoklasse 3.
- Verwijdering van asbesthoudend plaatmateriaal als spouwstroken en verwijdering van asbesthoudende leien als dakbedekking middels buiten (open) sanering conform SC 530 onder risicoklasse 2.
- Verwijdering van 2 asbesthoudende cv-ketels en een asbesthoudende geiser middels dubbel inpakken in PE-folie en in z'n geheel verwijderen en afvoeren naar een erkende acceptatie onder risicoklasse 1.

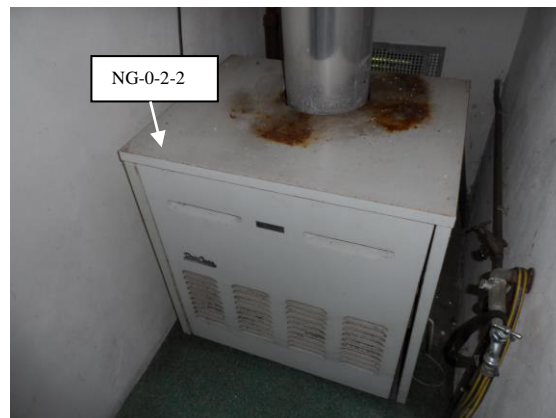
| Ruimte: | omschrijving: | soort en v/v %<br>asbest | staat van het<br>materiaal/<br>hechtgebonden<br>(+)(+/-)(-)<br>(ja/nee) | bevestiging | Risico-<br>klasse<br>(1,2,3) | Foto<br>nr. | hoeveelheid<br>(m,m²)of (st.) |
|---|---|---|---|---|---|---|---|
| beg. grond<br>(NG-0-2-2)* | cv-ketel<br>Drie O Gas<br>D R 53 P bj. 1979 | niet<br>geanalyseerd | +<br>n.v.t. | losstaand | 1 | 2 | 1 st. |

Foto 2: Asbesthoudende cv-ketel in cv-ruimte. (voorzijde)

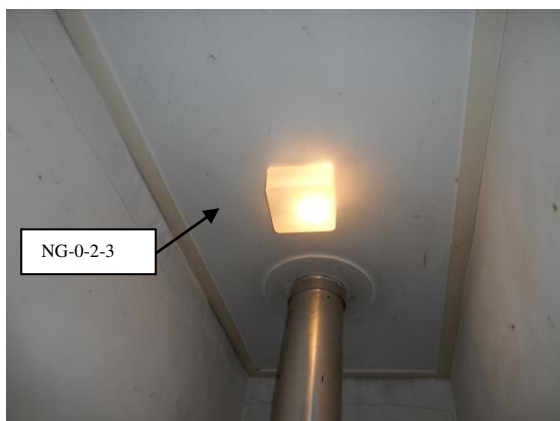
| Ruimte: | omschrijving: | soort en v/v %<br>asbest | staat van het<br>materiaal/<br>hechtgebonden<br>(+)(+/-)(-)<br>(ja/nee) | bevestiging | Risico-<br>klasse<br>(1,2,3) | Foto<br>nr. | hoeveelheid<br>(m,m²)of (st.) |
|---|---|---|---|---|---|---|---|
| beg. grond<br>(NG-0-2-3)** | plaatmateriaal<br>plafond | chrysotiel<br>5 – 10 %<br>amosiet<br>30 – 60 % | +<br>nee | gespijkerd | 3 | 3 | ca. 2,7 m² |

Foto 3: Asbesthoudend plaatmateriaal aan plafond in cv-ruimte. (voorzijde)

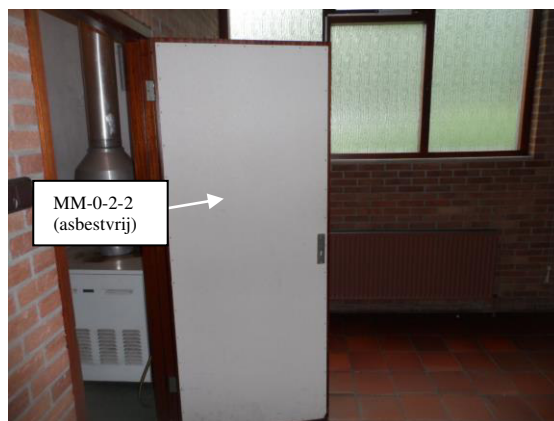
Opmerkingen: MM-0-2-2: Plaatmateriaal op deur van cv-ruimte aan voorzijde is asbestvrij. (zie bijlage 1 t/m 3)

Foto 4: Asbestvrij plaatmateriaal op deur van cv-ruimte (voorzijde)

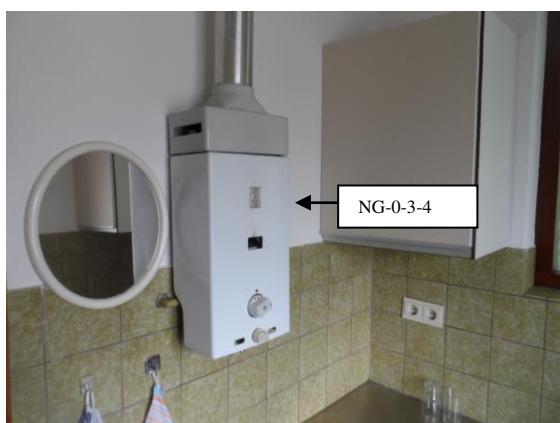
| Ruimte: | omschrijving: | soort en v/v %<br>asbest | staat van het<br>materiaal/<br>hechtgebonden<br>(+)(+/-)(-)<br>(ja/nee) | bevestiging | Risico-<br>klasse<br>(1,2,3) | Foto<br>nr. | hoeveelheid<br>(m,m²)of (st.) |
|---|---|---|---|---|---|---|---|
| beg. grond<br>(NG-0-3-4)* | geiser Vaillant<br>MAG 135 bj. 1979 | niet<br>geanalyseerd | +<br>n.v.t. | in z'n geheel<br>verwijderen | 1 | 5 | 1 st. |

Foto 5: Asbesthoudende geiser in keuken.

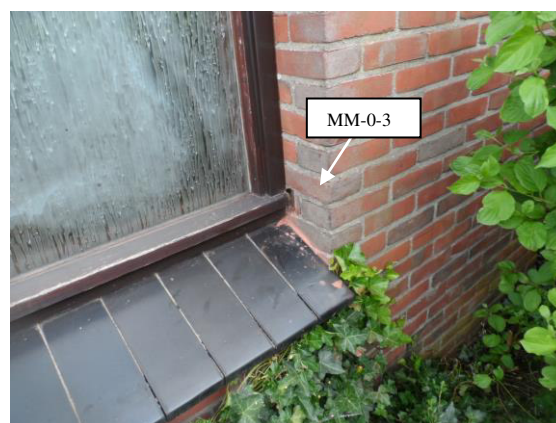
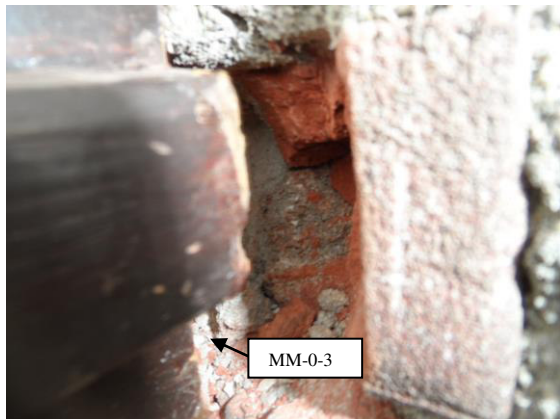
| Ruimte: | omschrijving: | soort en v/v %<br>asbest | staat van het<br>materiaal/<br>hechtgebonden<br>(+)(+/-)(-)<br>(ja/nee) | bevestiging | Risico-<br>klasse<br>(1,2,3) | Foto<br>nr. | hoeveelheid<br>(m,m²)of (st.) |
|---|---|---|---|---|---|---|---|
| zijgevels (buiten)<br>(MM-0-3) | plaatmateriaal<br>spouwstroken | chrysotiel<br>2 – 5 % | +<br>ja | gespijkerd | 2 | 6,7 | 12 x 2,6 x 0,1<br>tot. ca. 3,1 m² |

Foto 6: Asbesthoudend plaatmateriaal als spouwstrook t.p.v. 6 raamkozijnen in zijgevels.

Foto 7: Asbesthoudend plaatmateriaal als spouwstrook t.p.v. 6 raamkozijnen in zijgevels. (zie foto 6)

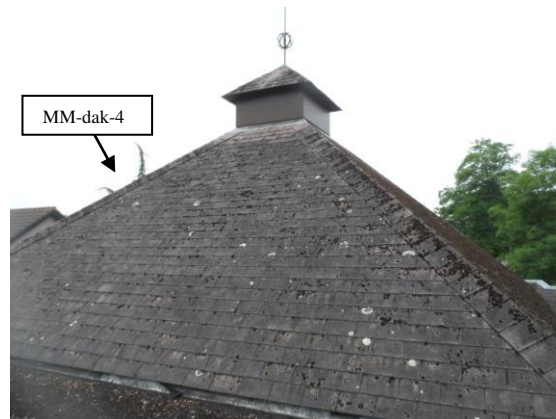
| Ruimte: | omschrijving: | soort en v/v %<br>asbest | staat van het<br>materiaal/<br>hechtgebonden<br>(+)(+/-)(-)<br>(ja/nee) | bevestiging | Risico-<br>klasse<br>(1,2,3) | Foto<br>nr. | hoeveelheid<br>(m,m²)of (st.) |
|---|---|---|---|---|---|---|---|
| dak<br>(MM-dak-4) | dakleien | chrysotiel<br>10 – 15 % | +/-<br>ja | m.b.v.<br>haken | 2 | 8 | ca. 120 m² |

Door de overlapping van de dakleien is de te storten hoeveelheid asbesthoudend materiaal ca. 300 m².

Foto 8: Asbesthoudende leien als dakbedekking van kerkgebouw.

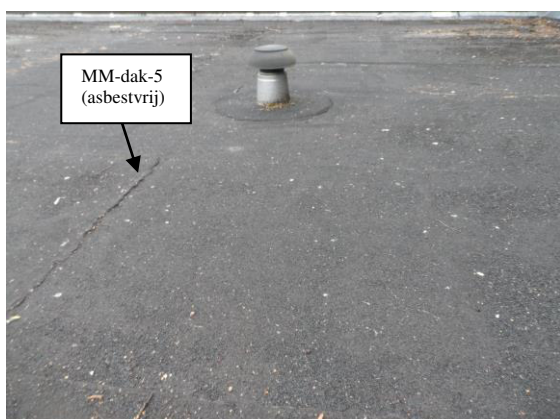
MM-dak-5: Bitumineuze dakbedekking is asbestvrij. (zie bijlage 1 t/m 3)

Foto 9: Asbestvrije bitumineuze dakbedekking t.p.v. gedeelte van kerkgebouw met plat dak.
