## ASBESTINVENTARISATIE

| Locatie onderzoek | : | Duinweg 10<br>Hierden |
| Projectnummer | : | 170905 |
| Datum rapportage | : | 12 juni 2017 |

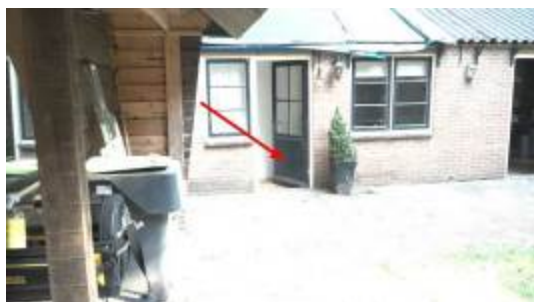
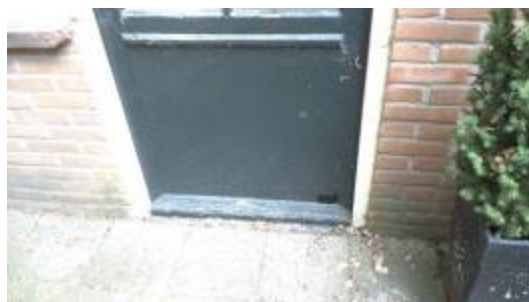
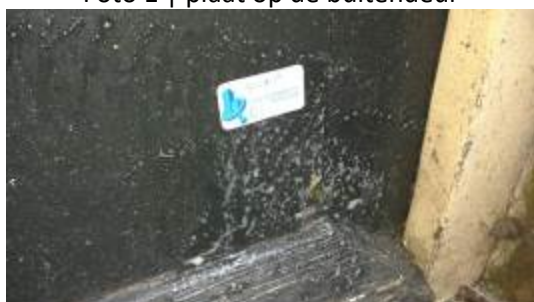
| Bronnummer | 1 |
|---|---|
| Bron | Plaat op de buitendeur |
| Analyseresultaten | 5 - 10 % Chrysotiel |
| Status | Niet beschadigd en niet verweerd |
| Risicoklasse | 1 |

Foto 1 | plaat op de buitendeur

Foto 2 | plaat op de buitendeur

Foto 3 | plaat op de buitendeur

| Bronnummer | 1 |
|---|---|
| Verwijderingsmethode | Direct verpakken |
| Advies | Saneren bij sloop of renovatie |

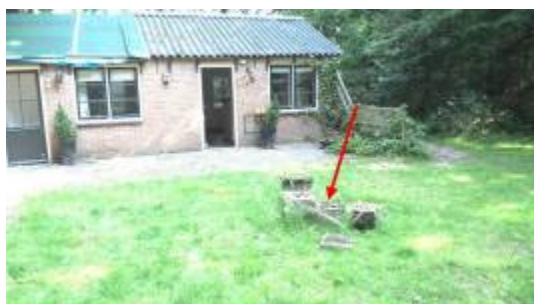
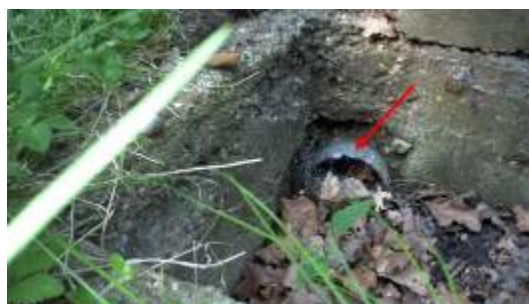
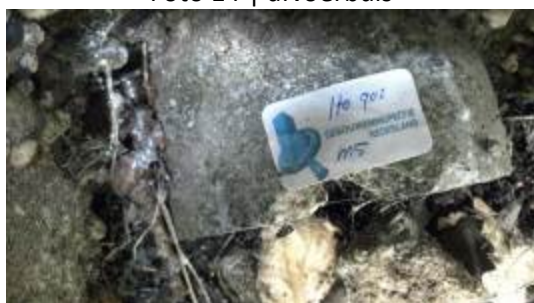
| Bron | Afvoerbuis |
| Analyseresultaten | 10 - 15 % Chrysotiel |
| Status | Licht beschadigd, maar niet verweerd |
| Risicoklasse | 2 |

Foto 14 | afvoerbuis

Foto 15 | afvoerbuis

Foto 16 | afvoerbuis

| Verwijderingsmethode | Open lucht |
| Advies | Saneren bij sloop of renovatie |

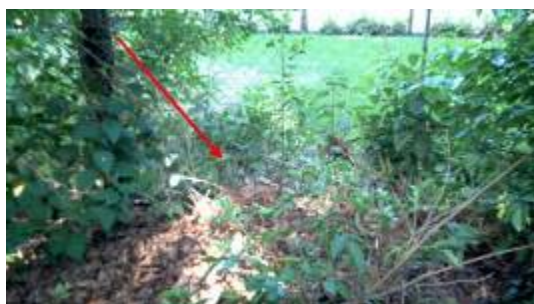
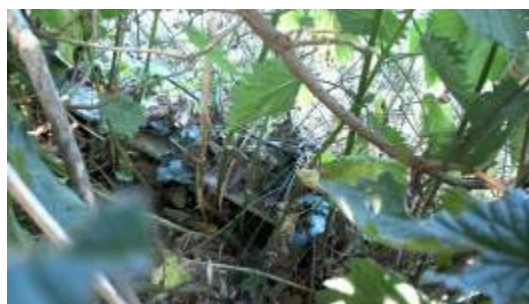
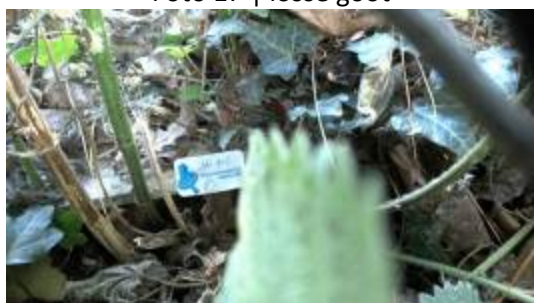
| Bron | Losse goot |
| Analyseresultaten | 10 - 15 % Chrysotiel |
| Status | Niet beschadigd en niet verweerd |
| Risicoklasse | 1 |

Foto 17 | losse goot

Foto 18 | losse goot

Foto 19 | losse goot

| Verwijderingsmethode | Direct verpakken |
| Advies | Saneren bij sloop of renovatie |

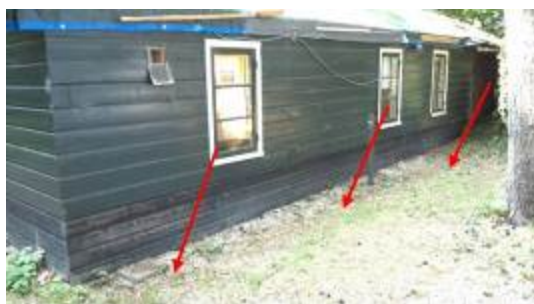
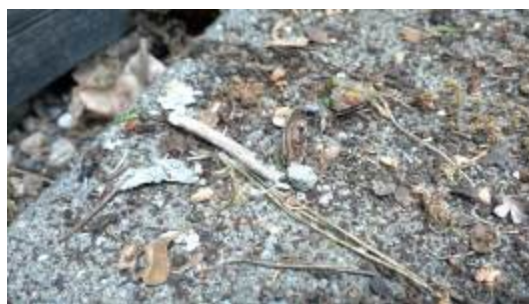
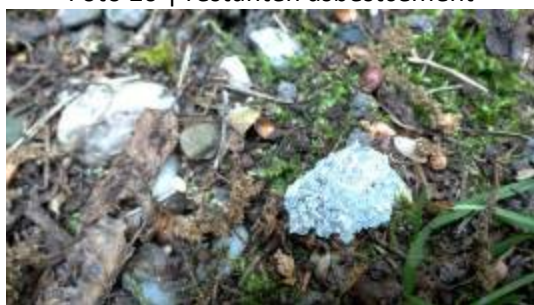
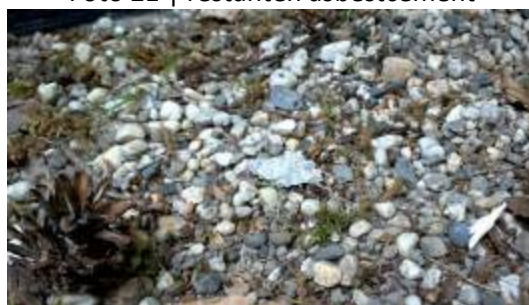
| Bron | Restanten asbestcement |
| Analyseresultaten | 0,1 - 2 % Amosiet<br>10 - 15 % Chrysotiel |
| Status | Ernstig beschadigd, maar niet verweerd |
| Risicoklasse | 2A |

Foto 20 | restanten asbestcement

Foto 21 | restanten asbestcement

Foto 22 | restanten asbestcement

Foto 23 | restanten asbestcement

| Verwijderingsmethode | Open lucht |
| Advies | Saneren bij sloop of renovatie |

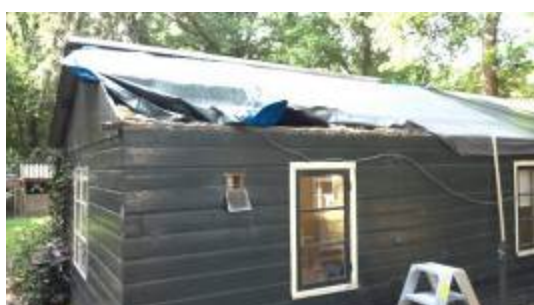
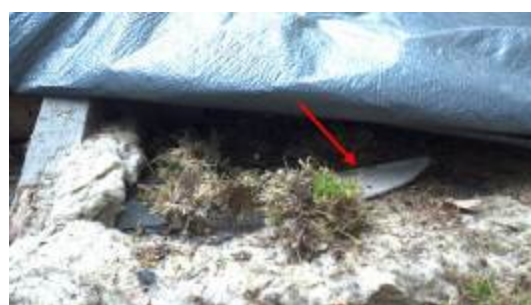
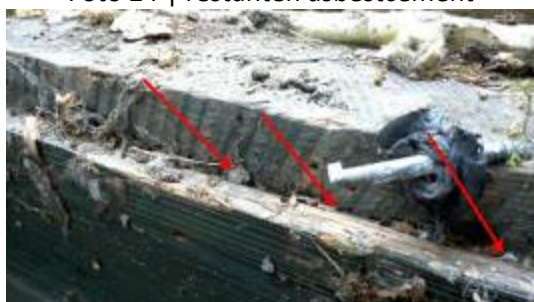
| Bron | Restanten asbestcement |
| Analyseresultaten | betreffen analyseresultaten van M7<br>0,1 - 2 % Amosiet<br>10 - 15 % Chrysotiel |
| Status | Ernstig beschadigd, maar niet verweerd |
| Risicoklasse | 2A |

Foto 24 | restanten asbestcement

Foto 25 | restanten asbestcement

Foto 26 | restanten asbestcement

| Verwijderingsmethode | Open lucht |
| Advies | Saneren bij sloop of renovatie |

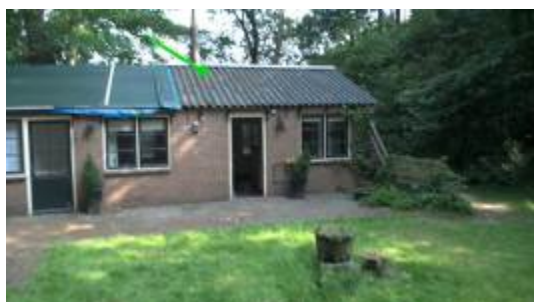
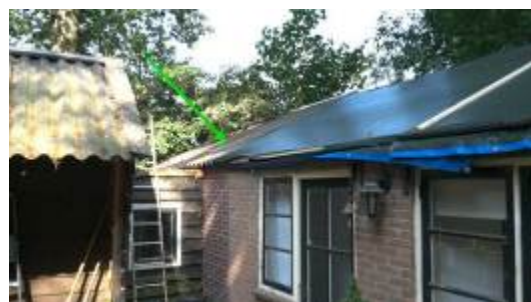
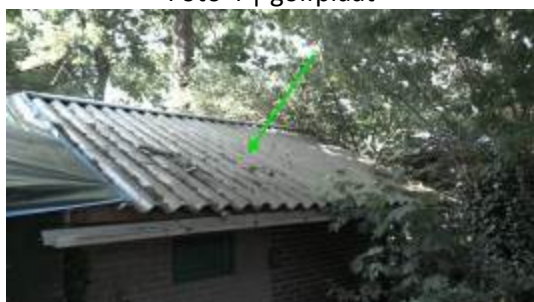
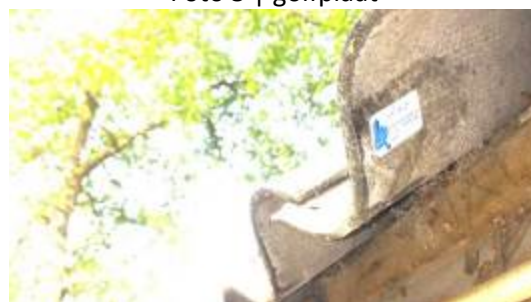
| Bronnummer | 2 |
|---|---|
| Analyseresultaten | Niet aantoonbaar |

Foto 4 | golfplaat

Foto 5 | golfplaat

Foto 6 | golfplaat

Foto 7 | golfplaat

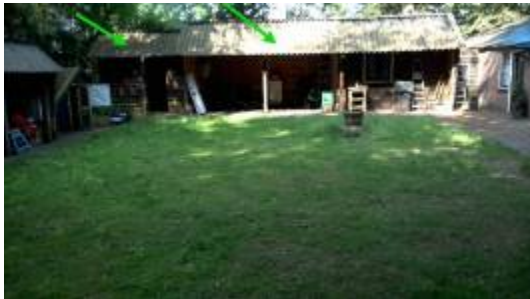
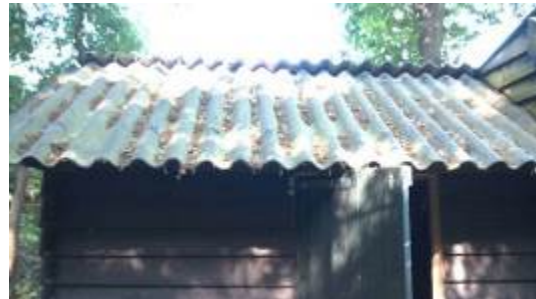
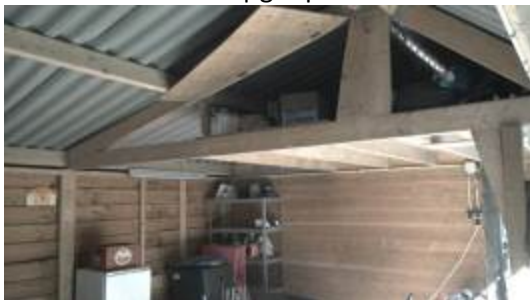
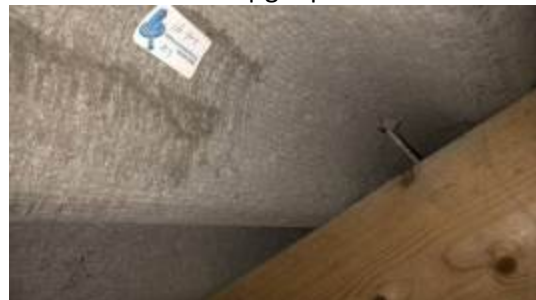
| Analyseresultaten | Niet aantoonbaar |

Foto 8 | golfplaten

Foto 9 | golfplaten

Foto 10 | golfplaten

Foto 11 | golfplaten

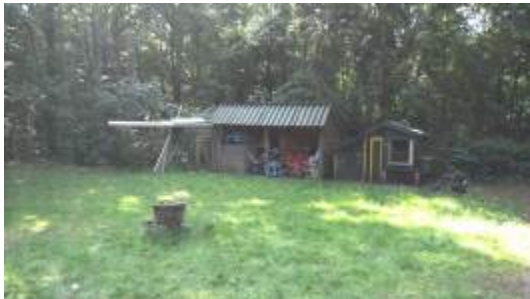
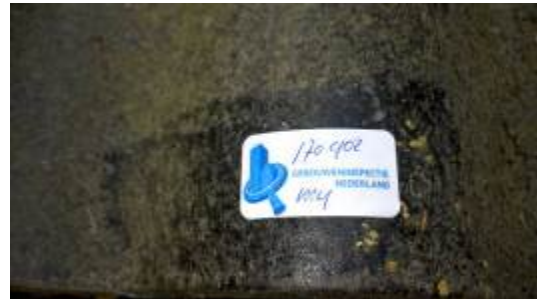
| Analyseresultaten | Niet aantoonbaar |

Foto 12 | golfplaten

Foto 13 | golfplaten
