**Rapportage asbestinventarisatie  
conform certificatieschema asbestinventarisatie en asbestverwijdering**

**Projectnummer: 2018010033**

**De bovenbouw van vier schuren aan de Glindweg 8 te Hierden**

Versie : 1  
Datum onderzoek : 27 januari 2018  
Datum rapportage : 1 februari 2018  
Rapportage geldig tot : 1 februari 2021

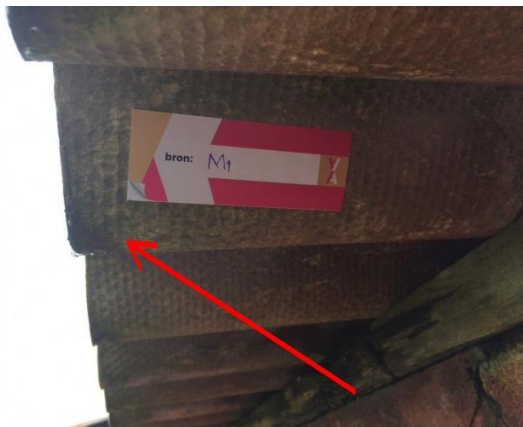
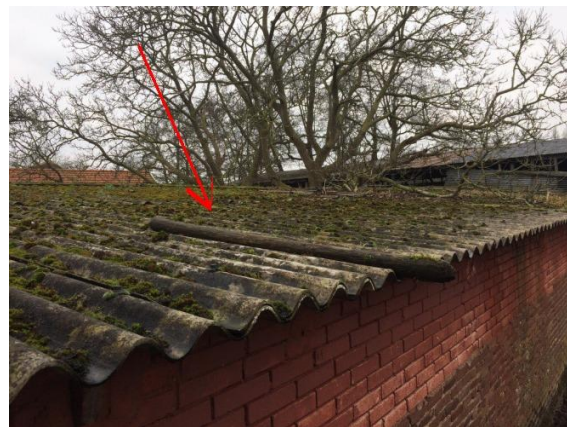
### Toepassing 1: dakbeplating

| <b>Locatie</b> | op het dak van de schuur 2 | <b>Verdieping</b> | dak |
| <b>Asbesthoudend</b> | ja | <b>Asbestsoort</b> | chrysotiel; crocidoliet |
| <b>Analysecertificaat</b> | STL.87943 | <b>Percentage</b> | 10-15%; 2-5% |
| <b>Hechtgebondenheid</b> | hechtgebonden | <b>Beschadiging</b> | licht |
| <b>Graad van verwerking</b> | ernstig | <b>Omgevingskenmerken</b> | n.v.t. |
| <b>Hoeveelheid</b> | 155 m <sup>2</sup> | <b>Bevestiging</b> | geschroefd |
| <b>Bereikbaarheid</b> | goed | <b>Risicoklasse</b> | 2A buitensanering |

| <b>Risicobeoordeling</b> | Geen direct risico. |

| <b>Opmerkingen</b> | <p>Bron verwijderen voorafgaande aan sloop en/of renovatie met best bestaande techniek.</p> <p>Er dienen bronmaatregelen genomen te worden om vezelemisatie te voorkomen. Deze maatregelen dienen in een werkplan te worden opgesteld en conform het certificatieschema te worden opgenomen. Na afloop van de sanering dient een eindcontrole door een door RvA geaccrediteerde (ISO 17020) inspectie-instelling te worden uitgevoerd volgens NEN 2990, onderdeel visuele inspectie.</p> |

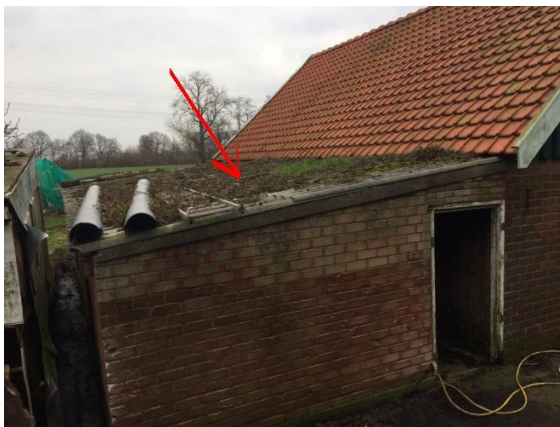
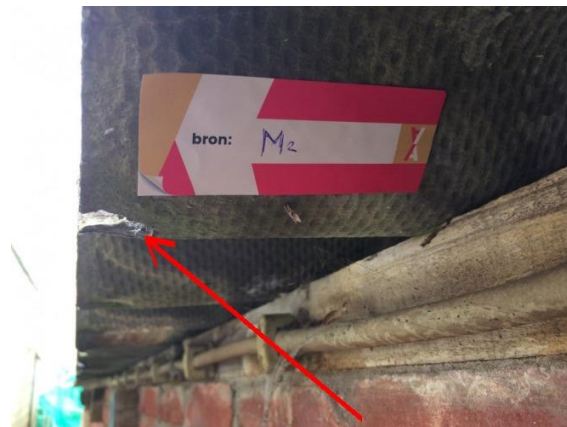
## Toepassing 2: dakbeplating

| <b>Locatie</b> | op het dak van de schuur 4 | <b>Verdieping</b> | dak |
| <b>Asbesthoudend</b> | ja | <b>Asbestsoort</b> | chrysotiel; amosiet |
| <b>Analysecertificaat</b> | STL.87943 | <b>Percentage</b> | 10-15%; 2-5% |
| <b>Hechtgebondenheid</b> | hechtgebonden | <b>Beschadiging</b> | licht |
| <b>Graad van verwerking</b> | ernstig | <b>Omgevingskenmerken</b> | n.v.t. |
| <b>Hoeveelheid</b> | 40 m <sup>2</sup> | <b>Bevestiging</b> | geschroefd |
| <b>Bereikbaarheid</b> | goed | <b>Risicoklasse</b> | 2A buitensanering |

| <b>Risicobeoordeling</b> | Geen direct risico. |

| <b>Opmerkingen</b> | <p>Bron verwijderen voorafgaande aan sloop en/of renovatie met best bestaande techniek.</p> <p>Er dienen bronmaatregelen genomen te worden om vezelemissie te voorkomen. Deze maatregelen dienen in een werkplan te worden opgesteld en conform het certificatieschema te worden opgenomen. Na afloop van de sanering dient een eindcontrole door een door RvA geaccrediteerde (ISO 17020) inspectie-instelling te worden uitgevoerd volgens NEN 2990, onderdeel visuele inspectie.</p> |

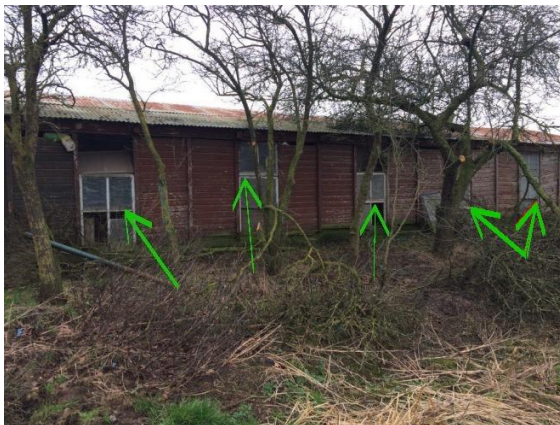
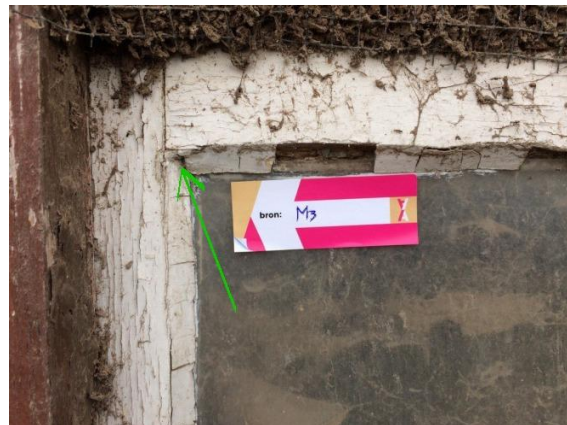
**Toepassing 3: stopverf/kit**

| <b>Locatie</b> | In raamkozijnen van schuur 1 | <b>Verdieping</b> | begane grond |
| <b>Asbesthoudend</b> | nee | <b>Asbestsoort</b> | n.a. |
| <b>Hechtgebondenheid</b> | n.v.t | <b>Beschadiging</b> | ernstig |

| <b>Opmerkingen</b> | Na analyse uitgevoerd door Stella Analyse BV is in het bemonsterde materiaal geen asbest aangetoond (n.a.). |

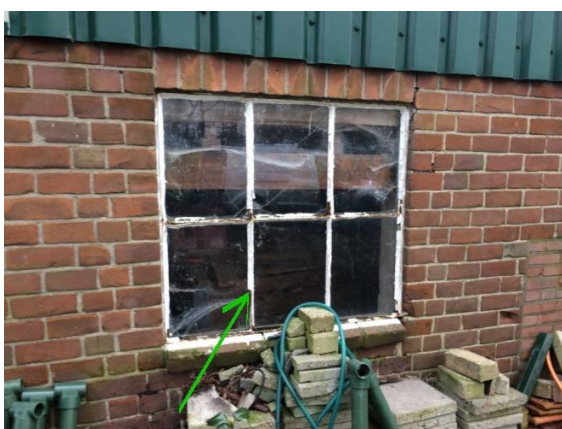
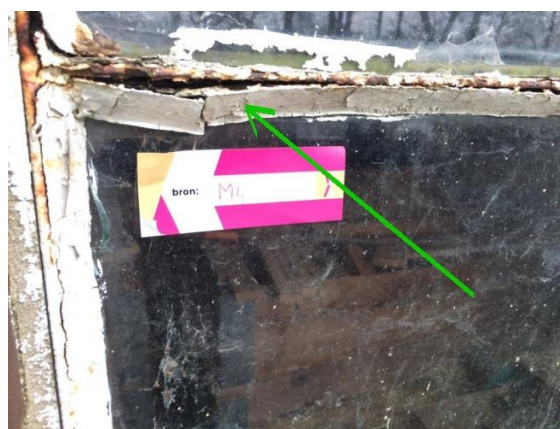
**Toepassing 4: stopverf/kit**

| <b>Locatie</b> | in raamkozijn van schuur 4 | <b>Verdieping</b> | begane grond |
| <b>Asbesthoudend</b> | nee | <b>Asbestsoort</b> | n.a. |
| <b>Hechtgebondenheid</b> | n.v.t | <b>Beschadiging</b> | ernstig |

| <b>Opmerkingen</b> | Na analyse uitgevoerd door Stella Analyse BV is in het bemonsterde materiaal geen asbest aangetoond (n.a.). |
