## Boominventarisatie en veiligheidsinspectie Brinken in de Zoom Harderwijk

# Boominventarisatie en veiligheidsinspectie

## Brinken in de Zoom

28 oktober 2021

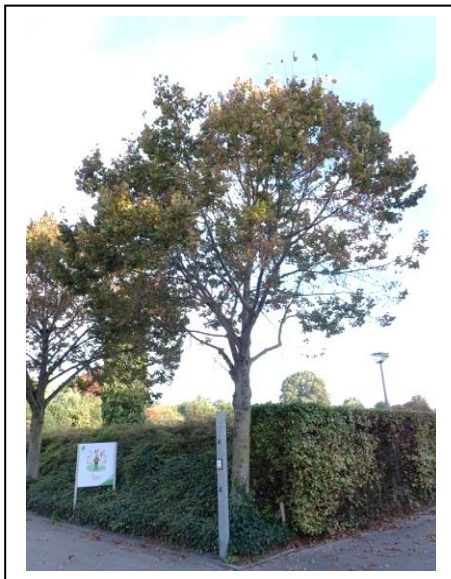
Kroon: oppervlakkige schades op de onderste twee gesteltakken

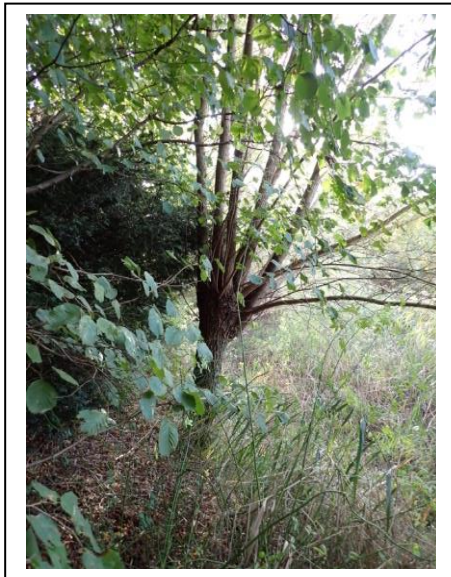
Stamvoet: oppervlakkige schade van 0,3 tot 0,6 m<sup>1</sup>, met goede wondhoutlijsten

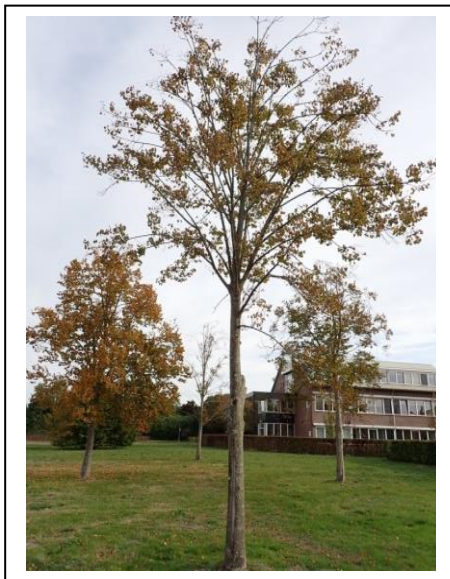
Stam: schades op 1,5 m<sup>1</sup>, aan de oostzijde en aan de westzijde van 0,3 tot 1,5 m<sup>1</sup>

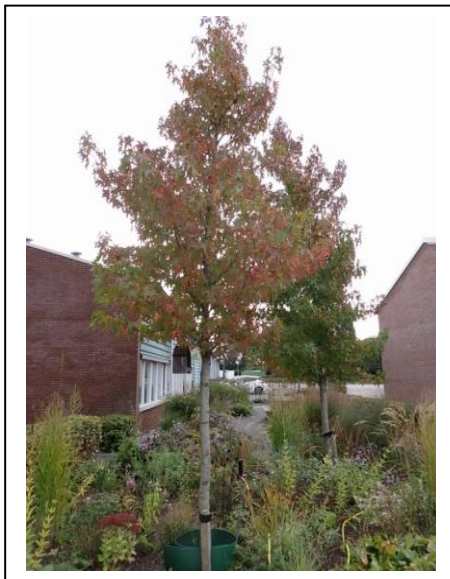
Stamvoet: oppervlakkige schade met goede wondhoutlijsten
